## VOORONDERZOEK

ASBROEK 11

te HEIBLOEM

16096.BKK

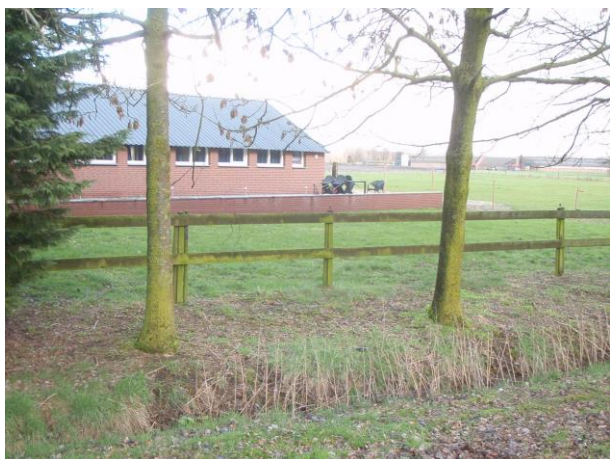
Foto 1. Locatie vanaf de weg gezien

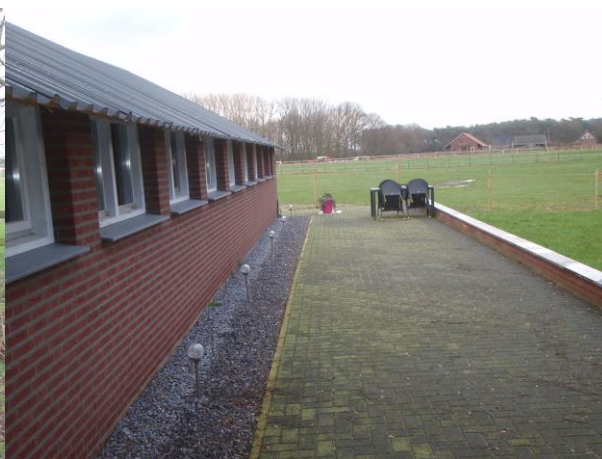
Foto 2. Zuidoostelijk

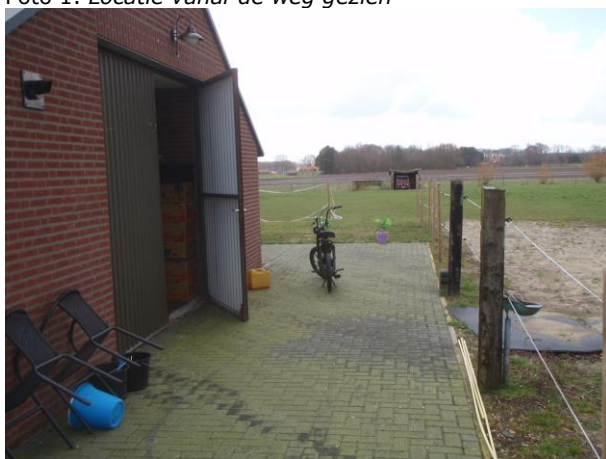
Foto 3. Oostelijk

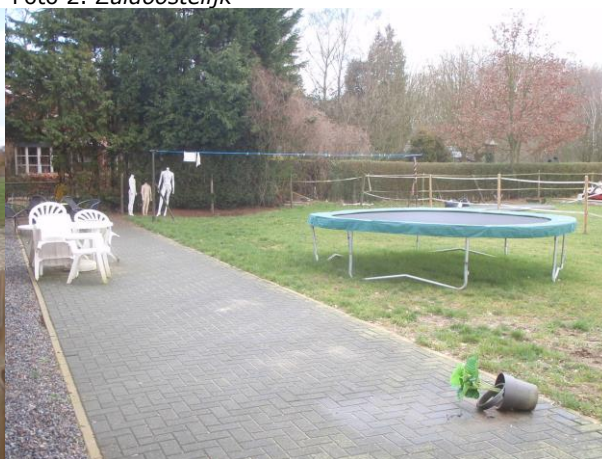
Foto 4. Noordelijk

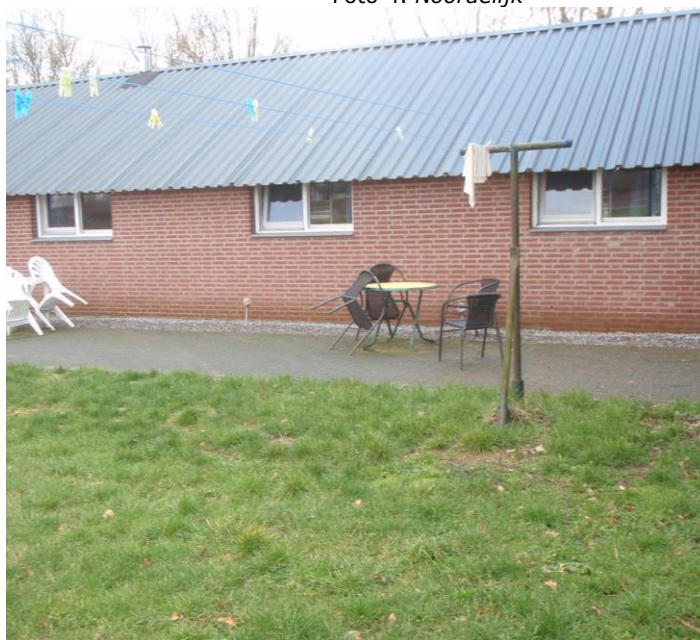
Foto 5. Noordelijk
