## Bomen Effect Analyse

BEHORENDE BIJ HET CHATEAUPARK  
TE HEEL

Status : Concept, A1.1  
Datum : 30-05-2022  
Wijz. datum : 05-09-2023

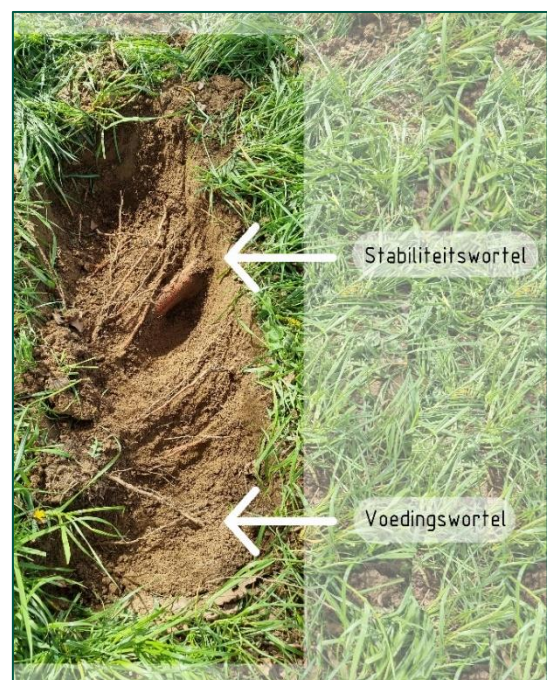
Hieruit is geconcludeerd dat de wortels van de boom (afbeelding 10) zich ver rondom de kroon gevestigd hebben. In de bovenste laag (ca. 0,30 cm) zijn veel wortels geconstateerd waaronder stabiliteitswortels. Deze type wortels zijn van essentieel belang voor de boom. Hier haalt de boom stabiliteit uit, daarnaast wordt een groot deel van de voeding van de boom hierdoor getransporteerd.

Afbeelding 10: Proefsleuf boom 5

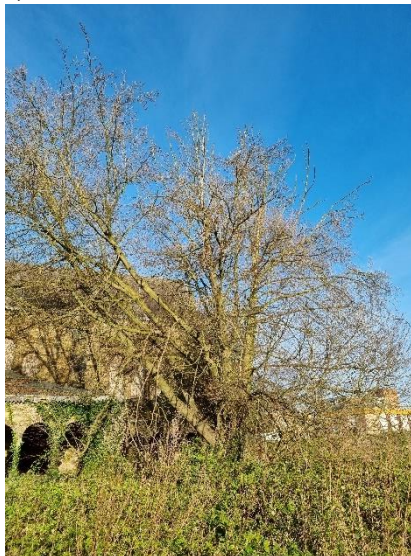
De beuk toont grote afstervingsverschijnselen. Het levend hout percentage in de kroon is ca. 40%. Deze levende takken bevinden zich aan de onderzijde van de kroon of groeien over de bebouwing heen. In de stam zijn geen holten ontdekt. Echter, is de stam wel volledig bedekt met klimop (*Hedera helix*). De takvrije stamlengte is ca. 1,50 meter.

Afbeelding 12: Overzichtsfoto beuk

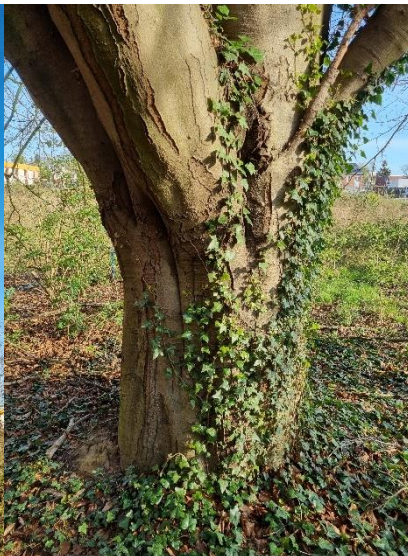
Afbeelding 13: Stam beuk

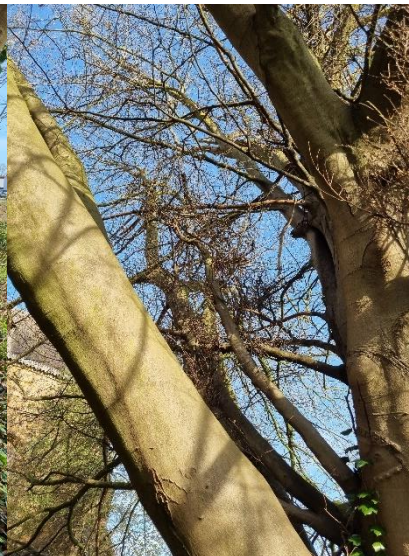
Afbeelding 14: Ontstaan kraaienpoten op gesteltakken

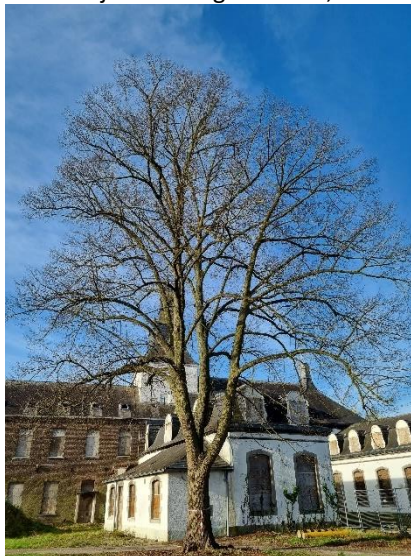
Eén wortelaanzet aan de stam vertoont symptomen van afsterving. Dit is ook de wortel die richting het asfalt groeit. Vermoedelijk is deze wortel afgestorven als gevolg van de aanleg van het asfalt.

Afbeelding 15: Overzichtsfoto linde

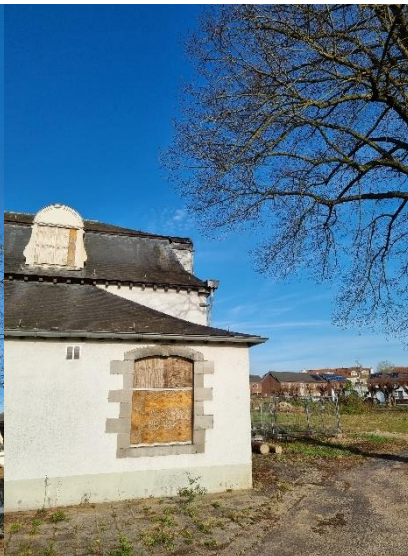
Afbeelding 16: Linde boven bebouwing

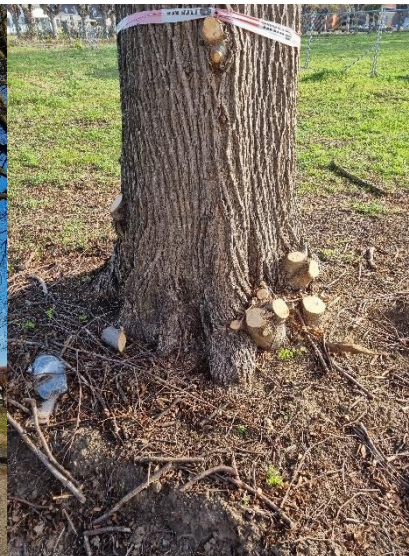
Afbeelding 17: Stam incl. recent gesnoeid opschot

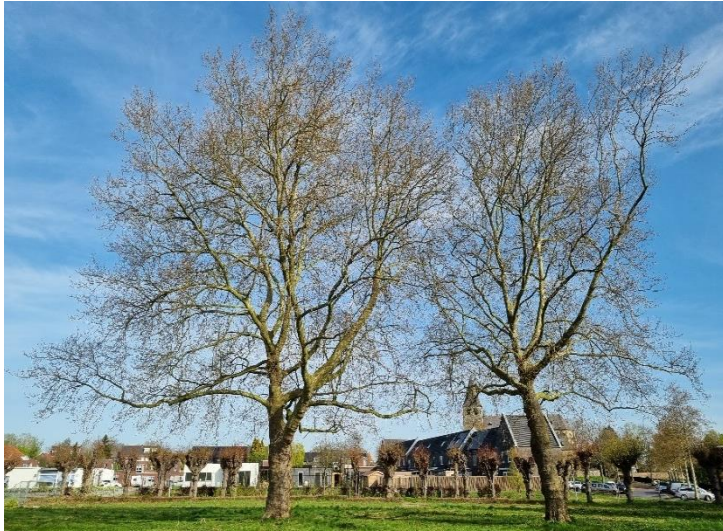
Aangezien de platanen in dezelfde groeiplaats staan en met zowel kronen als wortelsysteem met elkaar verweven zijn, zijn deze gezamenlijk beoordeeld. Beide bomen hebben licht dood hout in de kroon zitten. Dit is relatief normaal voor een plataan aangezien deze sterk takbreukgevoelig zijn.

Boom 4 heeft een eenzijdige kroon, dit lijkt te zijn ontstaan door de beperkte bovengrondse groeiruimte. Voorheen heeft er aan de wegzijde van de plataan nog een witte paardenkastanje gestaan. De stobbe van deze paardenkastanje is nog zichtbaar. De takvrije stamlengte is ca. 3,50 meter.

Afbeelding 18: Boom 3 en 4

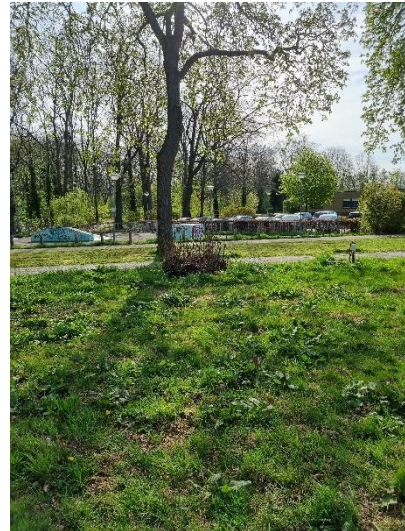
Afbeelding 19: Kastanje stobbe nabij boom 4

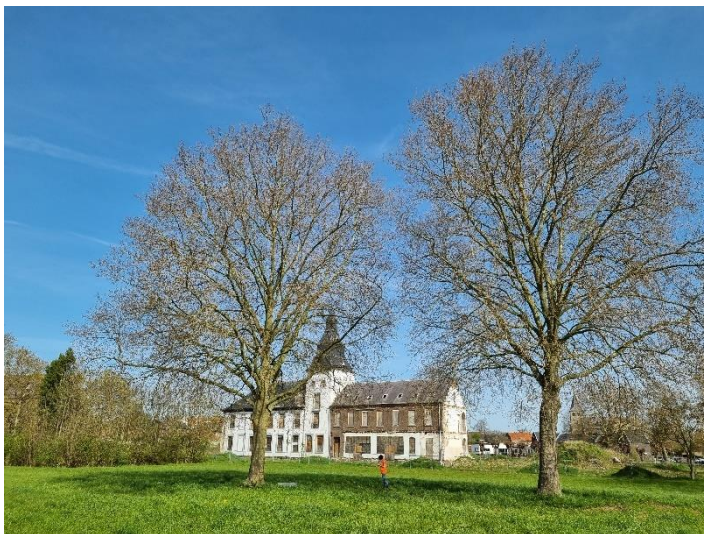
De plataan heeft zijn kroon gedeeltelijk verweven in de kroon van de nabije plataan die verwijderd wordt. Daarnaast is de grond rondom de stamvoet van de plataan in de loop van tijd ingespoeld met als gevolg dat de wortelaanzetten van de plataan erg hoog zitten. De plataan verkeert in een goede conditie en er zijn geen structurele gebreken geconstateerd. De takvrije stamlengte is ca. 2,50 tot 3,00 meter.

Afbeelding 20: Links boom 5, recht te verwijderen plataan

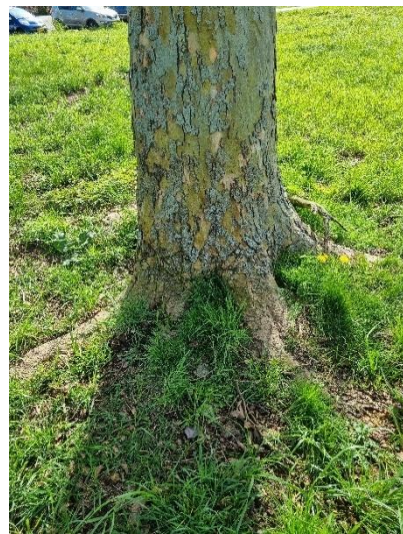
Afbeelding 21: Wortelaanzetten plataan
