Bomen Effect Analyse

De Haag, Gemert

Opdrachtgever	Rho Adviseurs voor leefruimte Torenallee 20 5617 BC Eindhoven
Rapportnummer	22144.001
Versienummer	D1
Status	Definitief
Datum	22 mei 2023
Opsteller ¹	
Kwaliteitscontrole

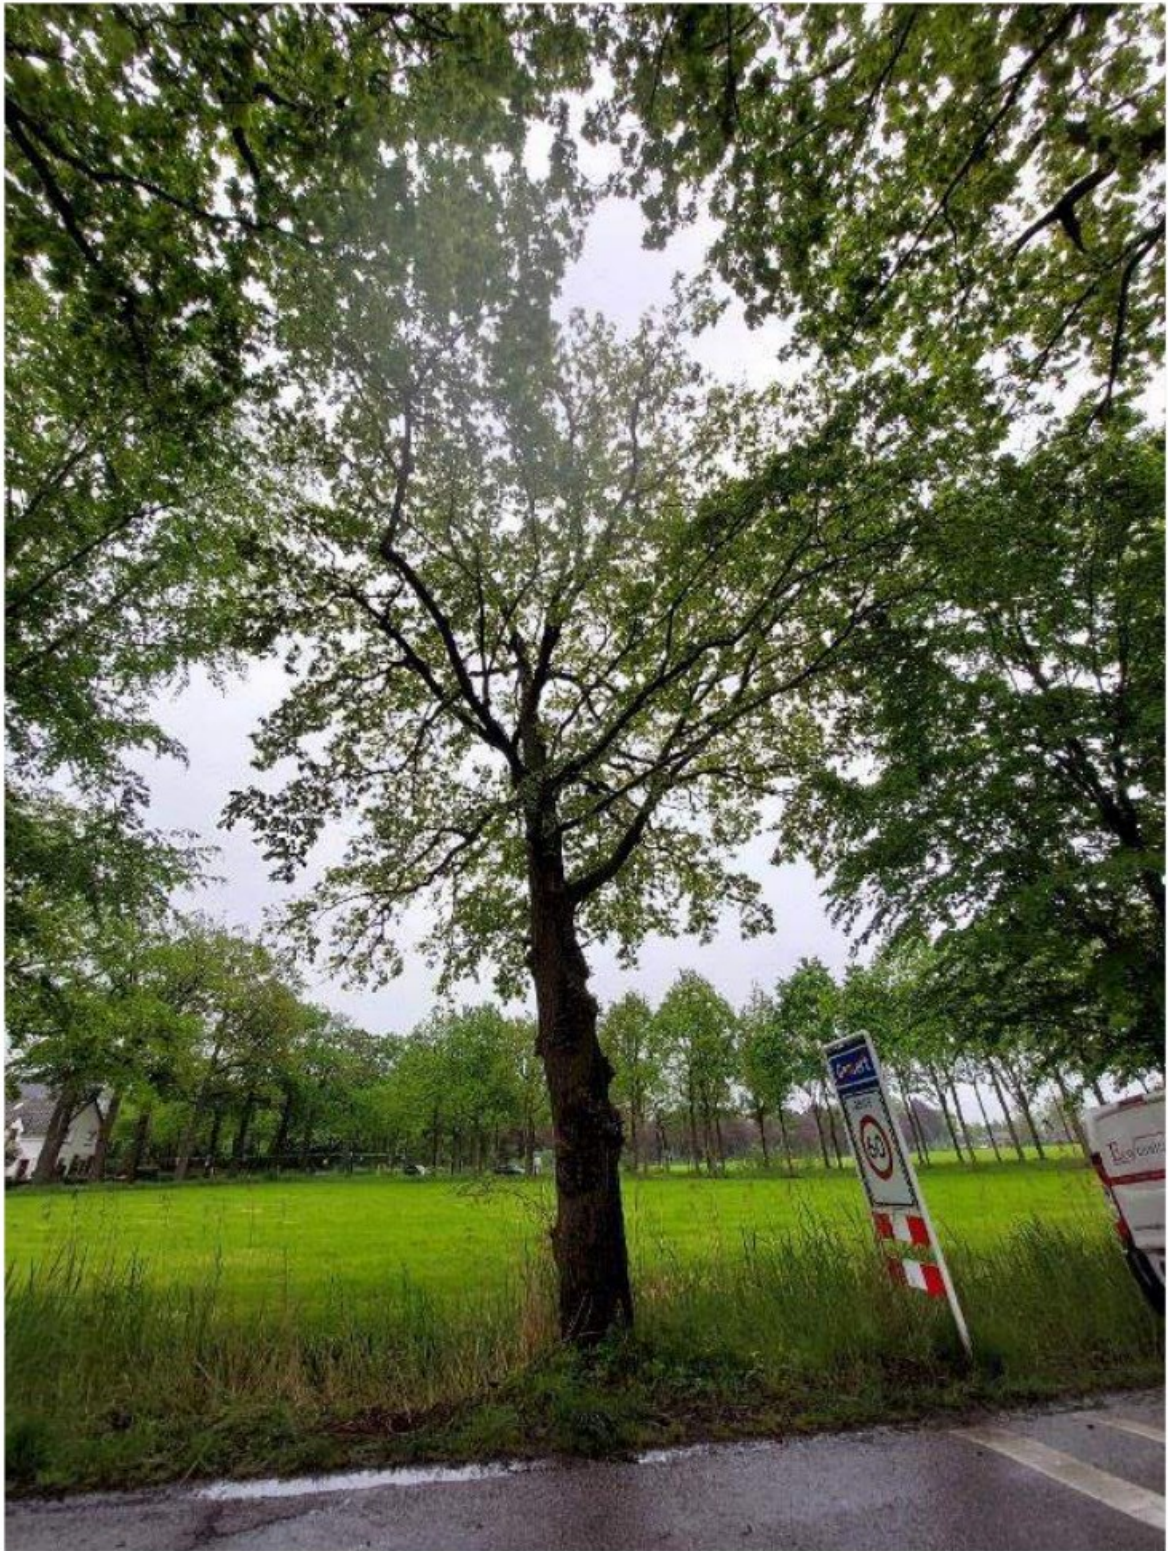
Figuur 4.1 Boom 19.

Kenmerk	Resultaat
Boomsoort (Nederlands)	Zomereik
Boomsoort (wetenschappelijk)	<i>Quercus robur</i>
Boomnummer	19
Boomhoogte (m)	6 t/m 12
Stamdiameter (cm)	50
Conditie	Matig
Boomtype	Niet vrij uitgroeiend
Mechanische kwaliteit / gebreken	Dood hout
Toekomstverwachting (jaar)	11 t/m 15
Status	Risicoboom
Maatregelen (boomveiligheid)	Dood hout verwijderen binnen 6 maanden
Takvrije stam (m)	5
Obstakelvrije zone (m)	5
Kroondiameter (m)	15
Kwetsbare boomzone (m)	18
Opmerkingen	-

Boom 19 is op basis van huidige kwaliteit te behouden. De conditie is matig dus door middel van groeiplaatsonderzoek kan bepaald worden hoe verbeterd kan worden. De toekomstverwachting van de boom is op 11 tot 15 jaar beoordeeld, vanwege de matige conditie. Dat is dus omkeerbaar.

Vanwege de matige conditie is de boom extra gevoelig voor schade aan beworteling. Verlies van opname wortels gaat de conditie nog verder naar beneden beïnvloeden. De projectinvloed is het bouwen van een brug. De brug heeft gewicht en zal op de bodem en daarmee de groeiplaats van de boom rusten. Dat veroorzaakt bodemverdichting en daardoor zal de opnamecapaciteit van de beworteling van deze boom nog verder achteruit gaan. Daarom is behoud van de boom niet mogelijk als de brug conform het ontwerp wordt aangelegd.

Het brugdek moet minimaal 2,7 m uit de stamvoet van boom 19 en 2,8 m uit de stamvoet van boom 20 komen. Dit omdat de gewone beuk en zomereik nog zullen uitgroeien tot een minimale diameter van 1 m. De minimale graafafstand bij een dergelijke diameter is 2,5 m. Als het plan wordt aangepast zodat het voldoet aan de minimale eisen van de groeiplaats, is het brugdek niet aan te leggen (maximaal 2,5 m breed) door de beperkte ruimte tussen de bomen (8 m). Boom 19 is daarom niet te behouden.

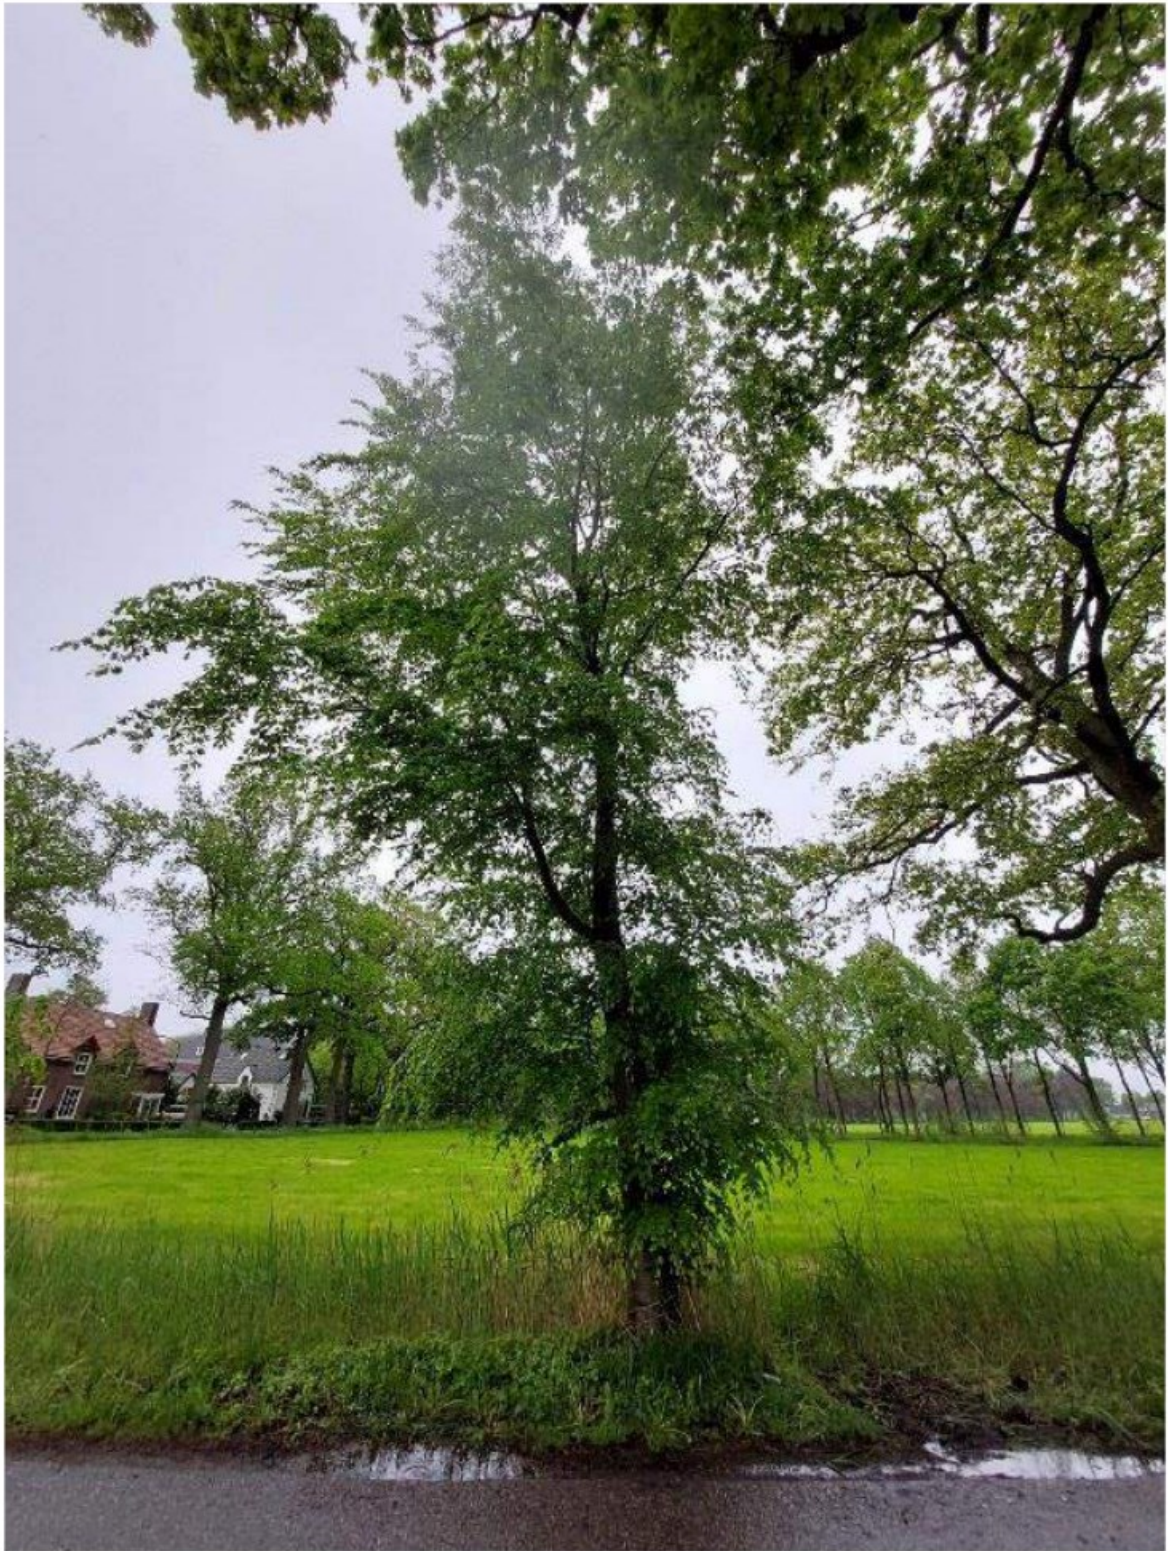
Figuur 4.2 Boom 20.

Kenmerk	Resultaat
Boomsoort (Nederlands)	Gewone beuk
Boomsoort (wetenschappelijk)	<i>Fagus sylvatica</i>
Boomnummer	20
Boomhoogte (m)	6 t/m 12
Stamdiameter (cm)	35
Conditie	Redelijk
Boomtype	Vrj uitgroeiend
Mechanische kwaliteit / gebreken	Geen noemenswaardige gebreken
Toekomstverwachting (jaar)	>15
Status	Boom zonder noemenswaardige gebreken
Maatregelen (boomveiligheid)	-
Takvrije stam (m)	3,5
Obstakelvrije zone (m)	3,5
Kroondiameter (m)	11
Kwetsbare boomzone (m)	14
Opmerkingen	-

Boom 20 heeft een redelijke conditie. Hierdoor is het toegestaan dat bij de werkzaamheden maximaal 20% van de beworteling (tijdelijk) verloren gaat. Bij de werkzaamheden zal dit maximum overschreden worden. De bodem onder de nieuwe brug zal namelijk sterk verdicht worden door de belasting (gewicht) waardoor die zone als geheel minder geschikt wordt voor beworteling. Boom 20 is daarom met de huidige plannen niet te behouden. Het brugdek kan echter aangelegd worden bij boom 20, mist aan de volgende voorwaarden kan worden voldaan:

- 2,8 m uit de stamvoet van boom 20 (is minimale graafafstand en daardoor zal ook minder dan 20% van het wortelpakket (tijdelijk) verloren gaan);
- bovenop huidige maaiveld, geen ontgraving in de leeflaag en als een constructie wordt aangelegd die niet rust op de groeiplaats (hele berm en talud waar de boom in staat);
- Boombeschermende maatregelen tijdens de werkzaamheden (dienen nog nader uitgewerkt te worden).

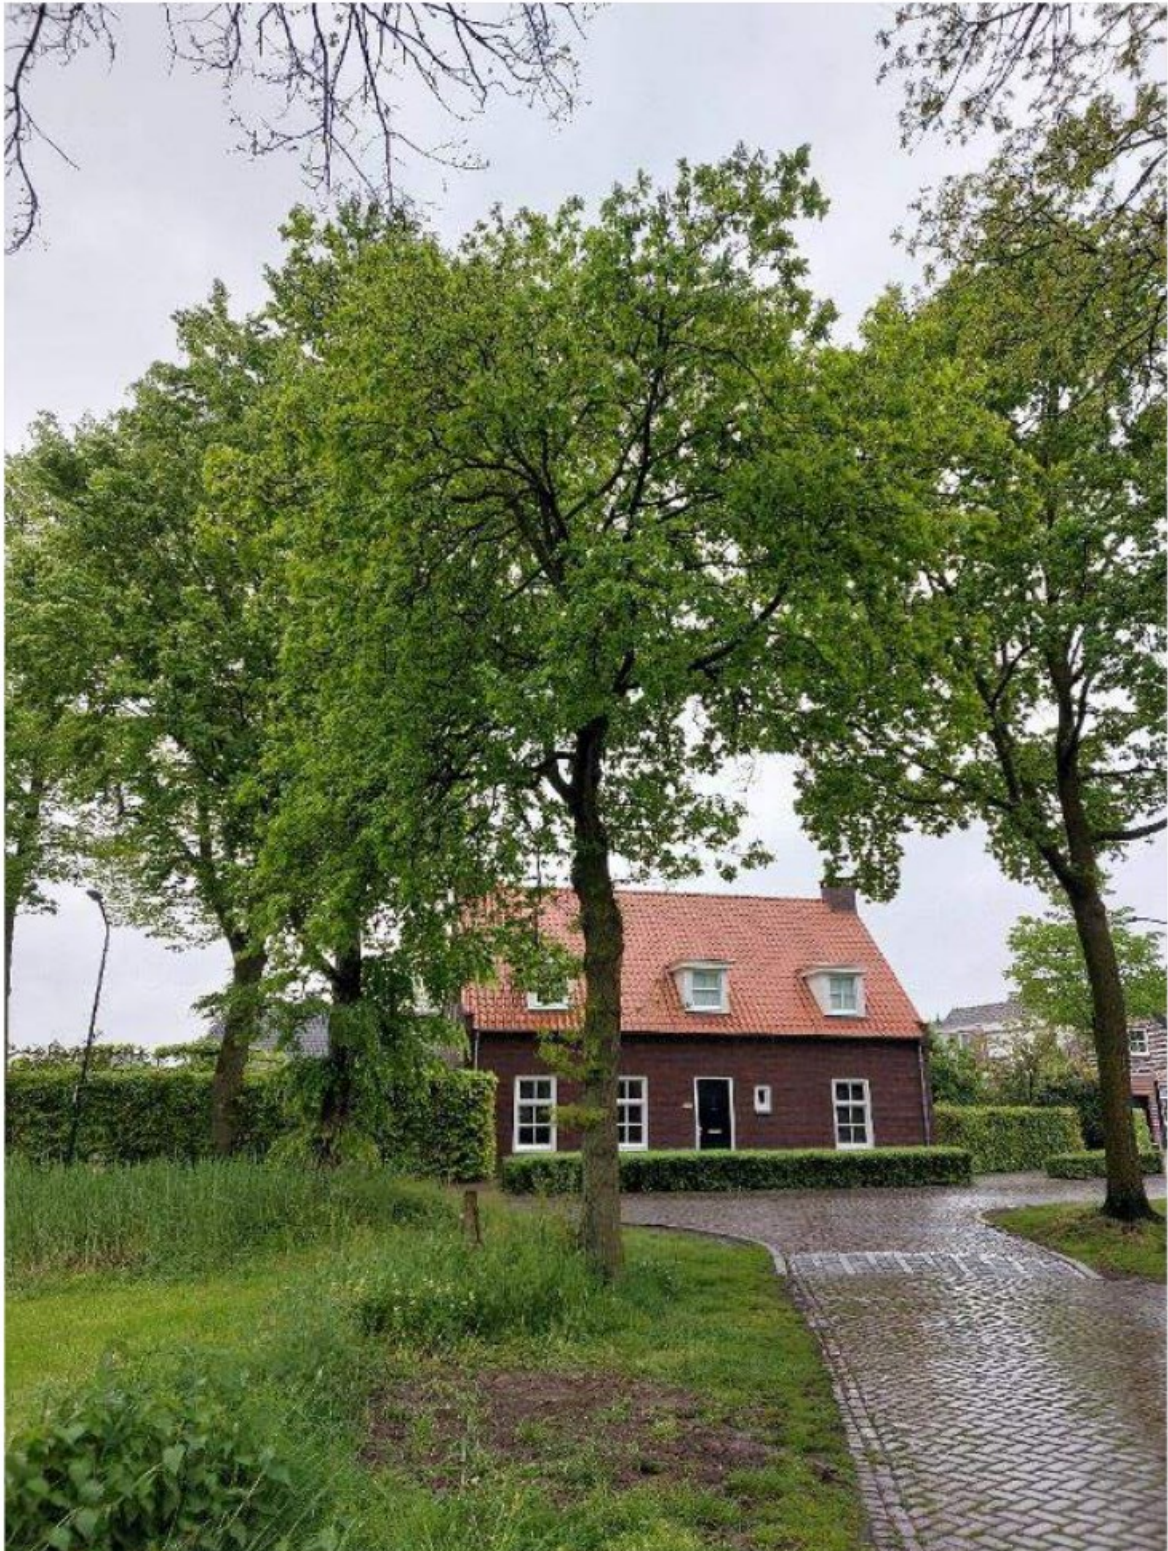
Figuur 4.3 Boom 25.

Kenmerk	Resultaat
Boomsoort (Nederlands)	Zomereik
Boomsoort (wetenschappelijk)	<i>Quercus robur</i>
Boomnummer	25
Boomhoogte (m)	6 t/m 12
Stamdiameter (cm)	30
Conditie	Redelijk
Boomtype	Niet vrij uitgroeiend
Mechanische kwaliteit / gebreken	Dood hout
Toekomstverwachting (jaar)	>15
Status	Risicoboom
Maatregelen (boomveiligheid)	Dood hout verwijderen binnen 6 maanden
Takvrije stam (m)	4
Obstakelvrije zone (m)	2,5
Kroondiameter (m)	10
Kwetsbare boomzone (m)	13
Opmerkingen	-

De inrit kan aangelegd worden mits aan de volgende voorwaarden wordt voldaan:

- de snoei door een gecertificeerd European Tree Worker (ETW) wordt uitgevoerd en de kroonopbouw als geheel wel in balans en heel blijft;
- halfverharding (geen elementenverharding of asfalt);
- bovenop het huidige maaiveld, met maximale ontgraving van 20 cm en met maatregelen om verdichting te voorkomen (dienen nader uitgewerkt te worden);
- ontgraving handmatig voorsteken in kwetsbare boomzone zodat wortelschade door machinaal graven voorkomen wordt.;
- Boombeschermende maatregelen tijdens de werkzaamheden (dienen nog nader uitgewerkt te worden).

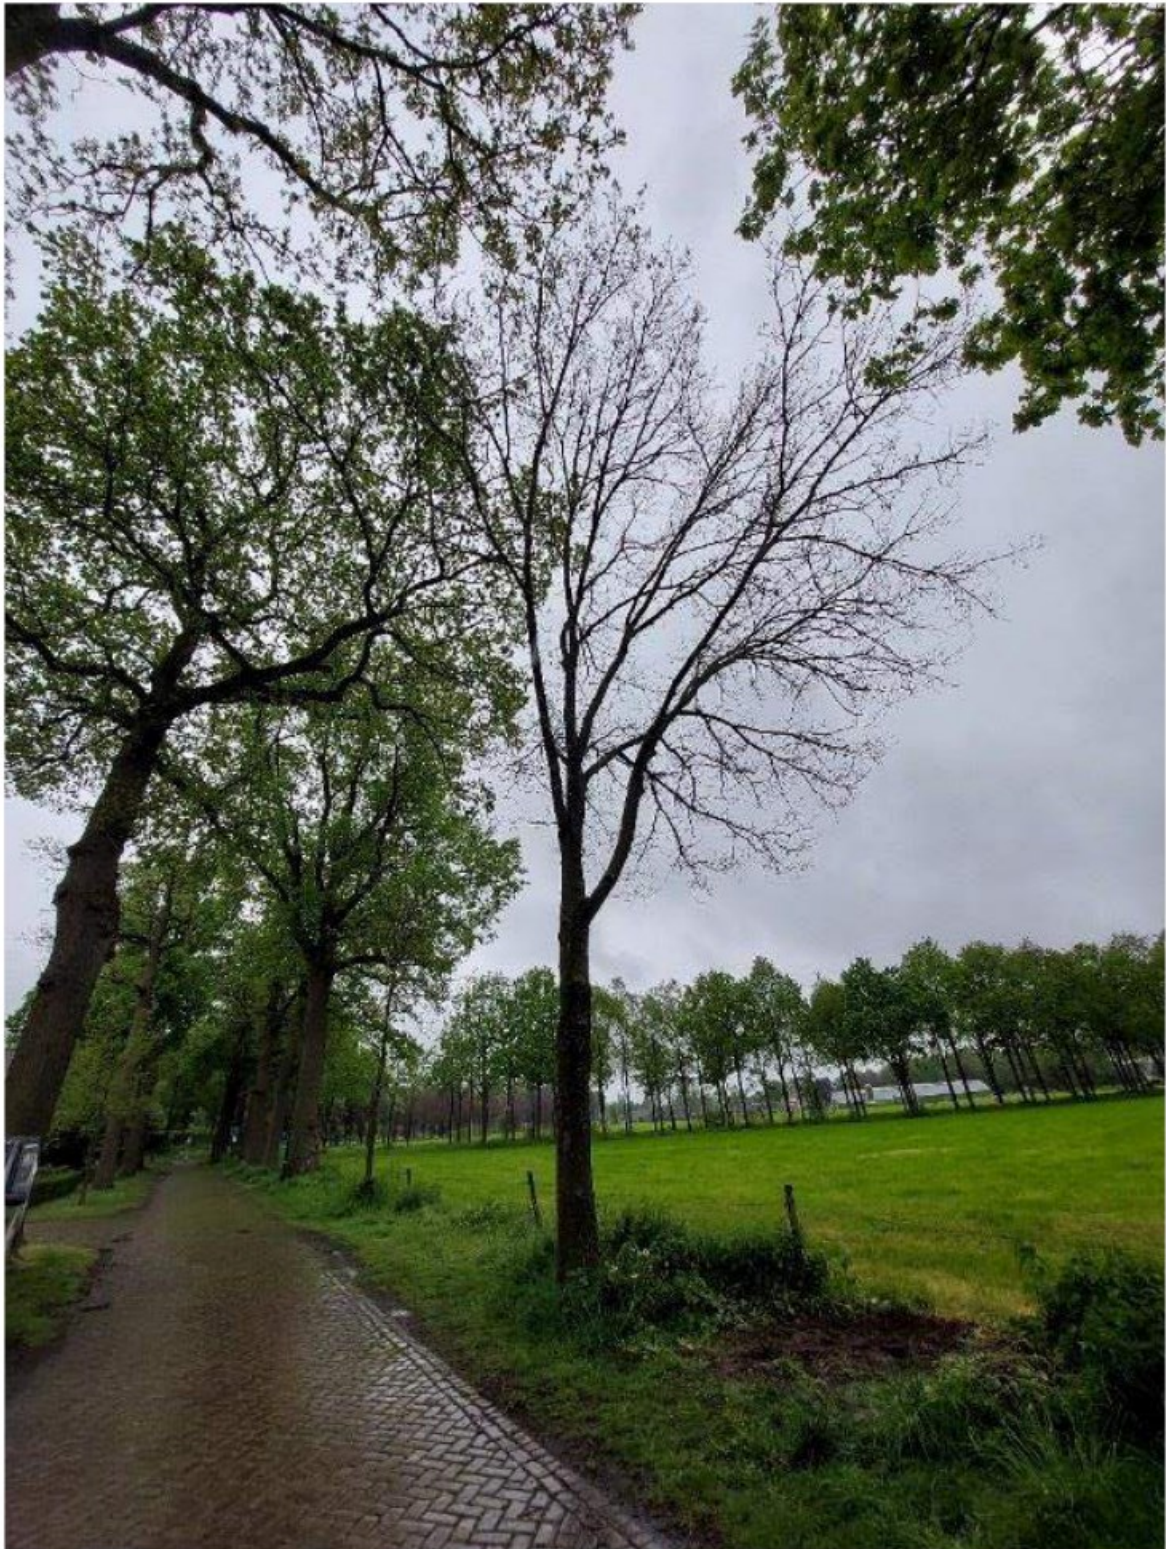
Figuur 4.4 Boom 26.

Kenmerk	Resultaat
Boomsort (Nederlands)	Zomereik
Boomsort (wetenschappelijk)	<i>Quercus robur</i>
Boomnummer	26
Boomhoogte (m)	6 t/m 12
Stamdiameter (cm)	35
Conditie	Slecht
Boomtype	Niet vrij uitgroeiend
Mechanische kwaliteit / gebreken	Dood hout
Toekomstverwachting (jaar)	0 t/m 5
Status	Risicoboom
Maatregelen (boomveiligheid)	Dood hout verwijderen binnen 6 maanden
Takvrije stam (m)	3,5
Obstakelvrije zone (m)	3,5
Kroondiameter (m)	14
Kwetsbare boomzone (m)	17
Opmerkingen	-

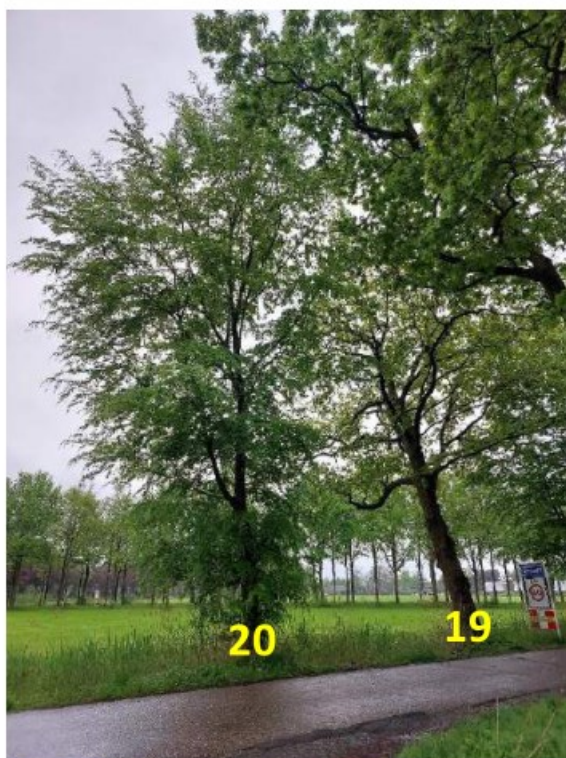
Tussen boom 19 en 20 wordt een brug aangelegd. Op deze plek bevindt zich nu een grasberm en een sloot. De boom aan de noordzijde betreft een gewone beuk (*Fagus sylvatica*) met een redelijke conditie. Aan de zuidzijde staat een zomereik (*Quercus robur*) met een matige conditie. De gewone beuk heeft een obstakelvrije zone van 3,5 m en de zomereik een van 5 m. Hierdoor is bij de gewone beuk niet voldoende obstakelvrije zone boven een weg, rijbaan of inrit (4,5 m). Dit is door middel van snoei wel te bereiken.

Figuur 5.1 Huidige situatie boom 19 en 20.

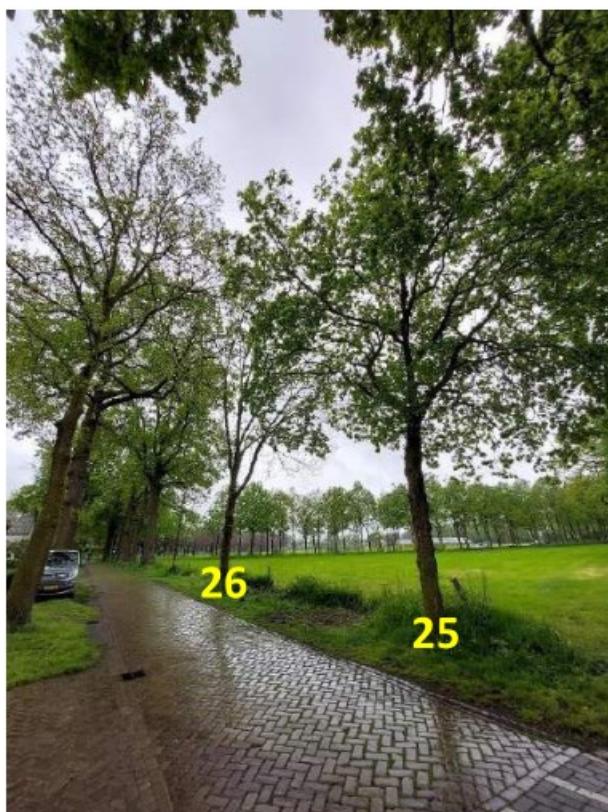
Tussen boom 25 en 26 wordt een inrit aangelegd. Op die plek bevindt zich nu een grasberm. De bomen aan beide zijden van de toekomstige oprit zijn zomereiken (*Quercus robur*) waarvan boom 3 een redelijke conditie heeft en boom 4 een slechte. De bomen hebben een takvrije stam van 4 en 3,5 m respectievelijk. De obstakelvrije zone van boom 25 is 2,5 m en van boom 26 3,5 m. Hierdoor is er niet voldoende bovengrondse ruimte om tot de obstakelvrije zone van 4,5 meter boven een rijbaan of inrit te komen. Dit is door middel van snoei voor boom 25 wel te bereiken, voor boom 26 niet.

Figuur 5.3 Huidige situatie boom 25 en 26.

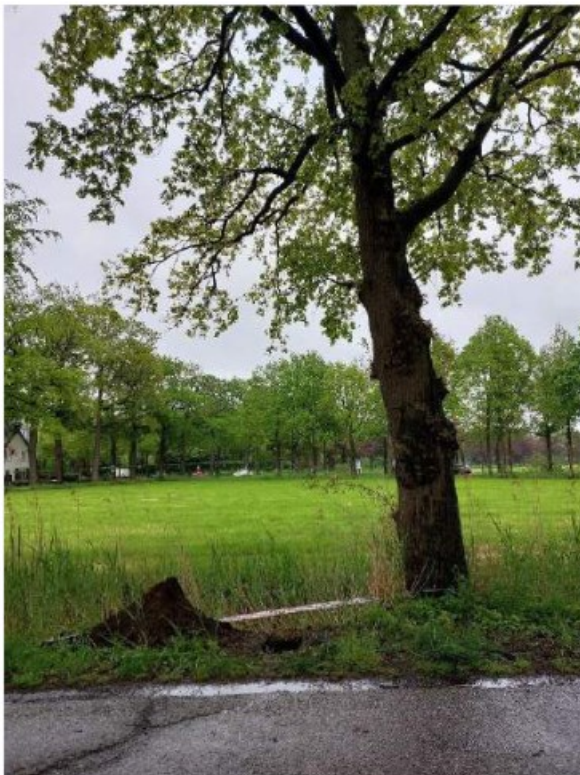
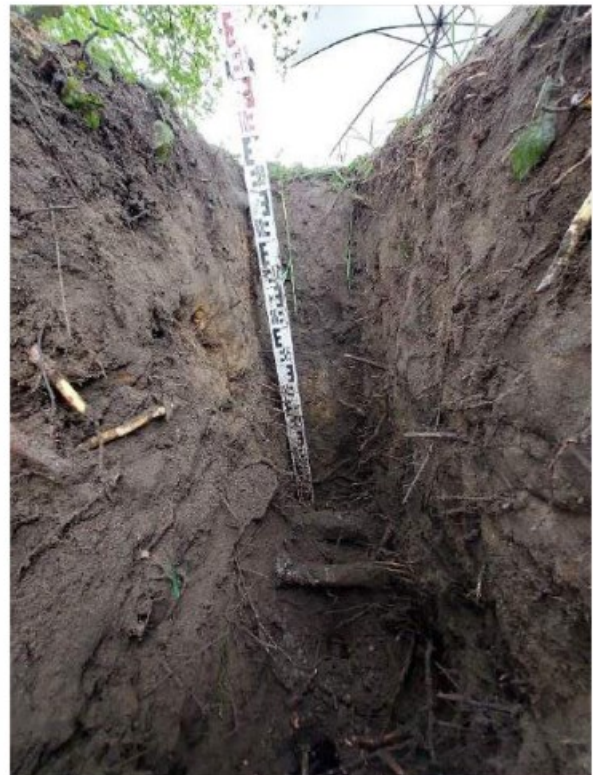
Proefsleuf 1

Diepte (cm -maaiveld)	Materiaal	Beworteling
0 - 50	Matig humeus matig fijn zand, niet te sterk verdicht, licht vochtig.	Extensieve fijne beworteling tot 2 mm doorsnee.
50 - 80	Matig humeus matig fijn zand, niet te sterk verdicht, licht vochtig.	Intensieve fijne beworteling tot 2 cm doorsnee.
80 - 100	Matig humeus matig fijn zand, niet te sterk verdicht, licht vochtig.	Intensieve beworteling tot 2 cm doorsnee, met één wortel van 5 cm doorsnee, één wortel van 4 cm doorsnee en één wortel van 3 cm doorsnee
100 - 130	Matig humeus matig fijn zand, niet te sterk verdicht, vochtig, glijverschijnselen.	Haarwortels tot 2 mm doorsnee.
130 – 140	Matig humeus matig fijn zand, niet te sterk verdicht, zeer nat.	Geen beworteling aangetroffen.
Grondwater	Vanaf 100 cm -mv glijverschijnselen waargenomen, op 140 cm -mv grondwater bereikt.	
Ondergrondse infra	Niet aangetroffen.	
Locatie proefsleuf	Op 1,7 m afstand t.o.v. boom 19 aan de noordoostzijde. Op de rand waar ontgraven gaan worden t.b.v. de aanleg van de fundering van het nieuwe brugdek.

Opmerkingen	Gehele profiel niet te sterk verdicht, geschikt voor beworteling.

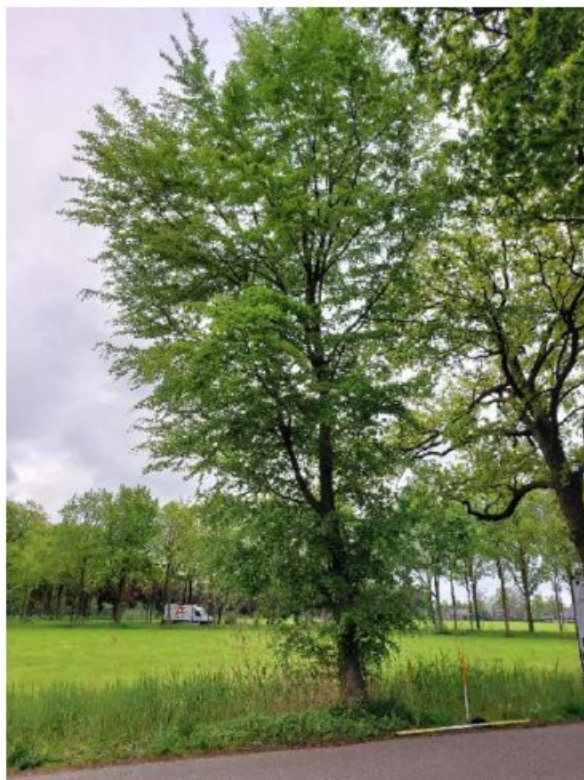
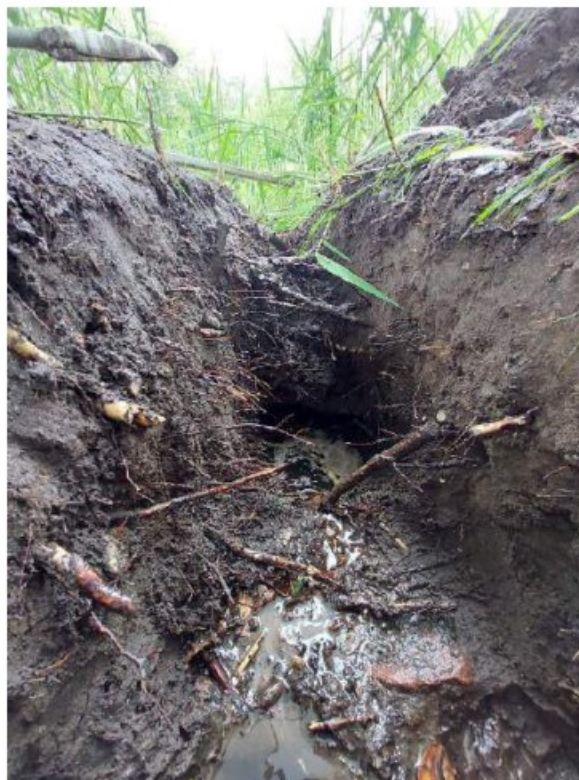
Proefsleuf 2

Diepte (cm -maaiveld)	Materiaal	Beworteling
0 tot 40 cm	Matig humeus matig fijn zand, niet te sterk verdicht, vochtig.	Intensieve grove beworteling met diameter tot 3 cm en intensieve fijne beworteling met diameter van 1 mm tot 1 cm.
40 tot 100 cm	Matig humeus matig fijn zand, niet te sterk verdicht, nat.	
100 tot 140 cm	Humusarm tot matig humeus zand, niet te sterk verdicht, zeer nat.	Geen beworteling aangetroffen.
Grondwater	Vanwege intensieve regen niet te achterhalen, o.b.v. bodemkaart en sleuf 1 + 2 op ongeveer 1,3 m -mv.	
Ondergrondse infra	In noordelijk gedeelte van sleuf op 40 cm diepte betonblok aangetroffen.	
Locatie proefsleuf	Op 1,3 m afstand t.o.v. boom 20 aan de zuidwestzijde. Op de rand waar ontgraven gaan worden t.b.v. de aanleg van de fundering van het nieuwe brugdek.	
Opmerkingen	Gehele profiel niet te sterk verdicht, geschikt voor beworteling.

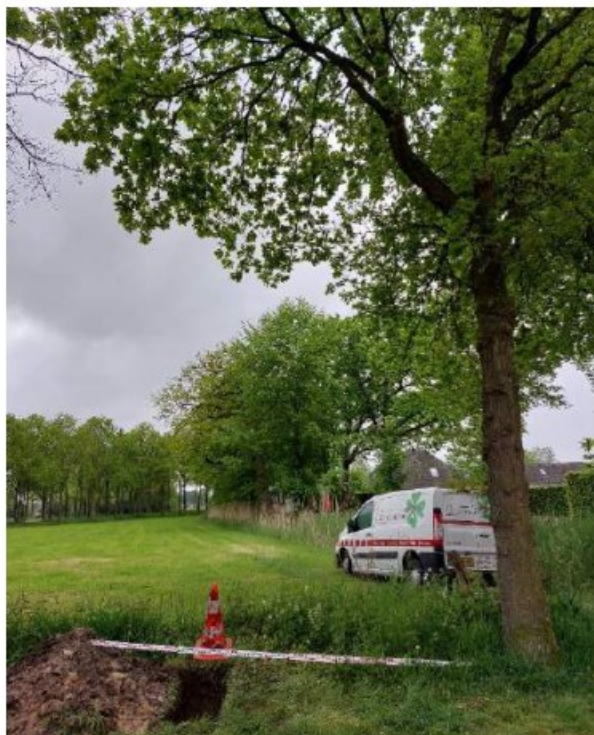
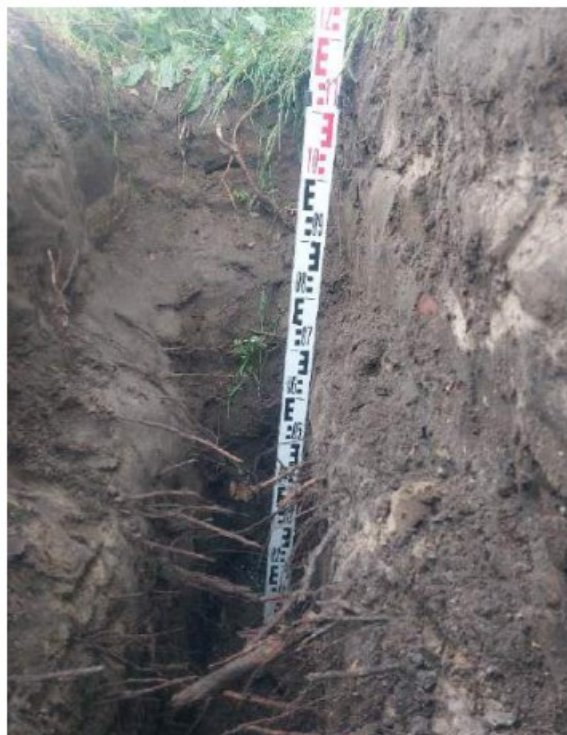
Proefsleuf 3

Diepte (cm -maaiveld)	Materiaal	Beworteling
0 tot 20 cm	Matig humeus grof zand, niet te sterk verdicht, licht vochtig.	Extensieve fijne beworteling met diameter tot 2 cm.
20 tot 30 cm	Humusarm matig grof zand, niet te sterk verdicht, licht vochtig.	
30 tot 100 cm	Humusarm tot matig humeus, matig grof zand, niet te sterk verdicht, licht vochtig.	Intensieve fijne beworteling met diameter tot 1 cm.
100 tot 120 cm	Humusarm tot matig humeus, matig fijn zand, niet te sterk verdicht, nat, glijverschijnselen.	Extensieve fijne beworteling met diameter tot 2 mm.
120 tot 130 cm	Humusarm tot matig humeus, matig fijn zand, niet te sterk verdicht, zeer nat.	Geen beworteling aangetroffen.
Grondwater	Vanaf 120 cm -mv glijverschijnselen waargenomen, op 130 cm -mv grondwater bereikt.	
Ondergrondse infra	Geen ondergrondse infra aangetroffen.	
Locatie proefsleuf	Op 2,9 m afstand t.o.v. boom 25 aan de zuidoostzijde. Op de rand waar ontgraven gaan worden t.b.v. de aanleg van de fundering van de nieuwe oprit.

Opmerkingen	Gehele profiel niet te sterk verdicht, geschikt voor beworteling.

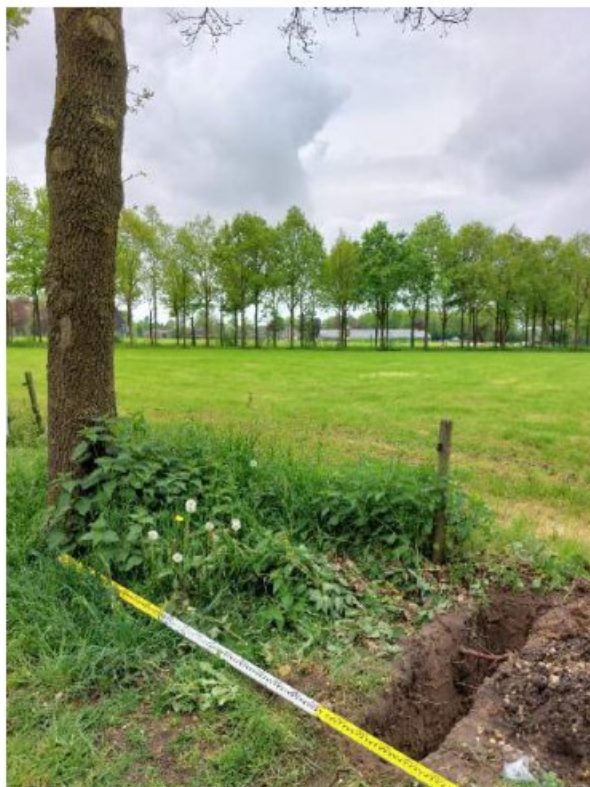
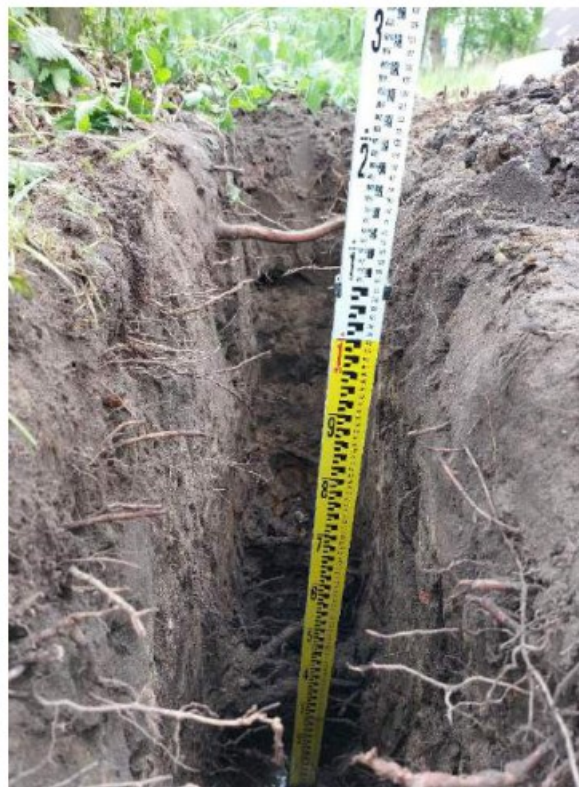
Proefsleuf 4

Diepte (cm -maaiveld)	Materiaal	Beworteling
0 tot 30 cm	Humeus tot humusrijk, matig fijn zand, vochtig, kleur donker bruin.	Extensieve fijne beworteling aangetroffen met diameter tot 4 cm op 20 cm onder maaiveld.
30 tot 70 cm	Matig humeus, matig fijn zand, lichtvochtig, kleur licht bruin.	Geen beworteling aangetroffen.
70 tot 115 cm	Matig humeus tot humusarm, matig fijn zand, vochtig, kleur licht bruin tot geel.	Grovere intensieve beworteling aangetroffen met diameter tot 4 cm op 85 cm onder maaiveld.
Grondwater	Op 115 cm -mv grondwater bereikt.	
Ondergrondse infra	Geen ondergrondse infra aangetroffen.	
Locatie proefsleuf	Op 2 m afstand t.o.v. boom 26 noordwestzijde. Op de rand waar ontgraven gaan worden t.b.v. de aanleg van de fundering van de nieuwe oprit.	
Opmerkingen	Gehele profiel niet te sterk verdicht, geschikt voor beworteling.
