# **BOMEN EFFECT ANALYSE**

Deel Gemert

Document: **Bomen Effect Analyse** Deel Gemert

Projectnummer: 200413  
Datum: 06 december 2021

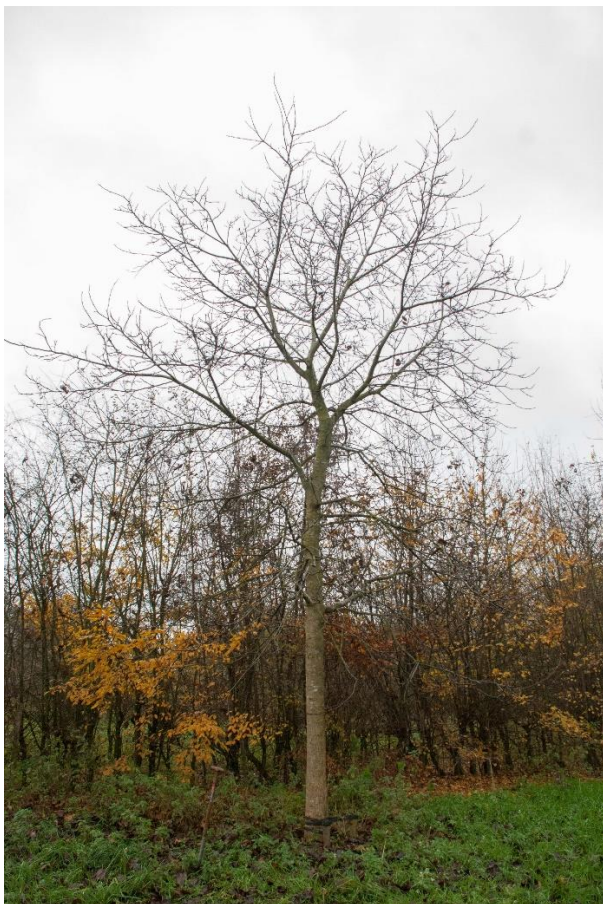
Bij de gewone walnoot met nummer 037 is een tweede grondboring uitgevoerd. Dit om te onderzoeken of de situatie afwijkt van de situatie zoals beschreven bij kuil 1. De grondboring is op de rand van de kroonprojectie uitgevoerd. Op foto 6 is te zien dat de bodemopbouw niet afwijkt van die bij de eerste onderzoekslocatie, dus een donkere bovenlaag op de witgele onderlaag. Daarin bevindt zich de grondwaterspiegel (op 120 cm beneden maaiveld).

foto 5 Gewone walnoot met nummer 037

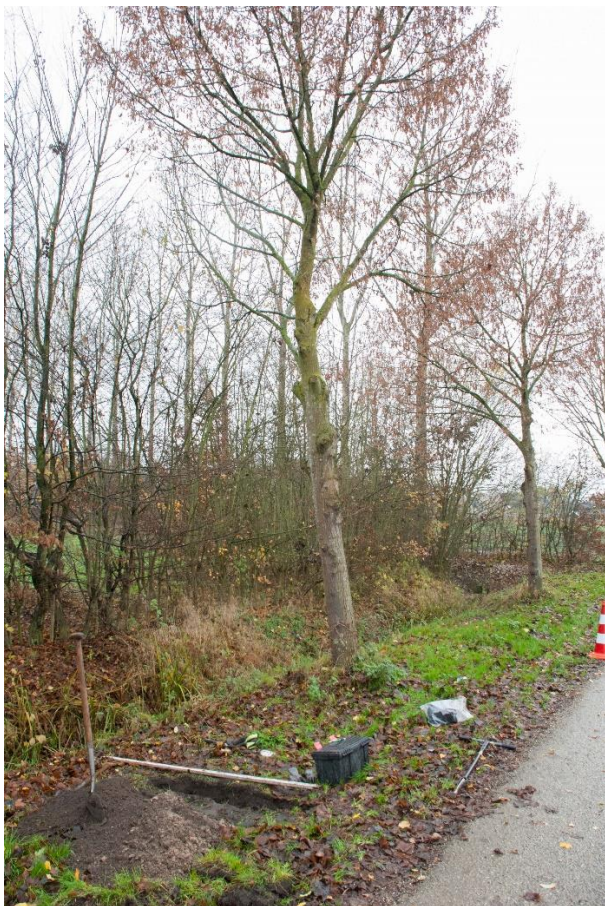
foto 8 Locatie kuil in smalle berm

Ook hier is sprake van een donkere bovenlaag met boomwortels op een witgele zandlaag waarin zich geen wortels hebben ontwikkeld.

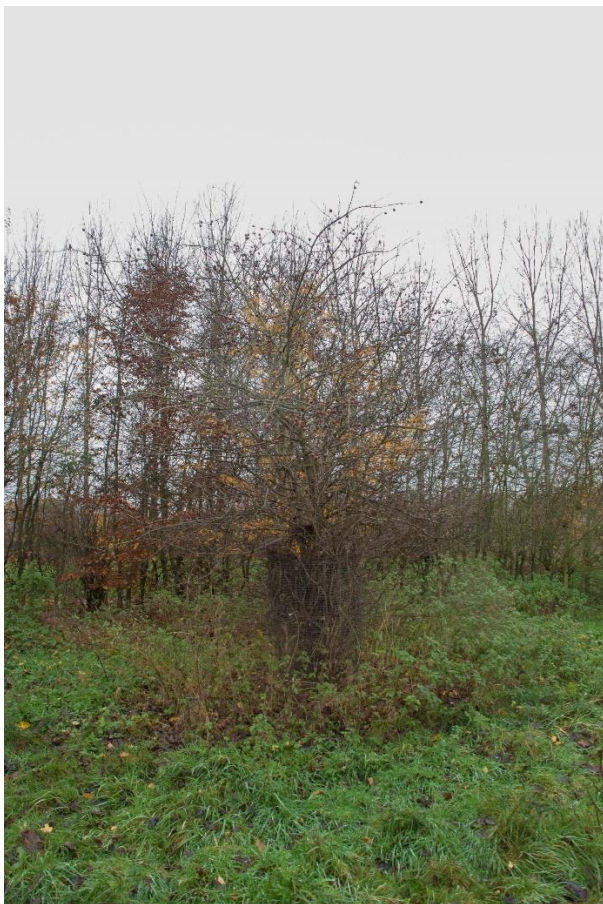
Voor boomnummer 038 geldt dat er wel gevolgen zijn voor de boom. Deze Mespilus Germanica (mispel) komt binnen de verharding te staan, op de hoek van het trottoir en een parkeerplaats. Behoud is voor deze boom op deze locatie niet zinvol.

foto 9 Mispel met nummer 038
