**Datum:** 12 september 2024  
**Referentie:** 7817.24.01  
**Status:** Definitief  
**Betreft:** Bomen Effect Analyse – Lodderdijk 9 – 12 in Gemert

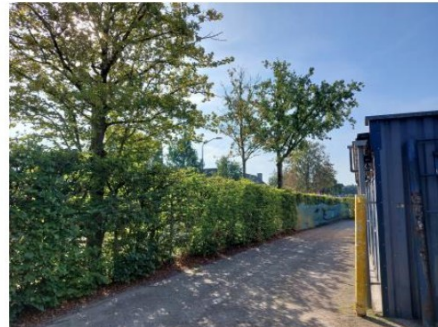
Afbeelding 2: bomen op de erfafscheiding

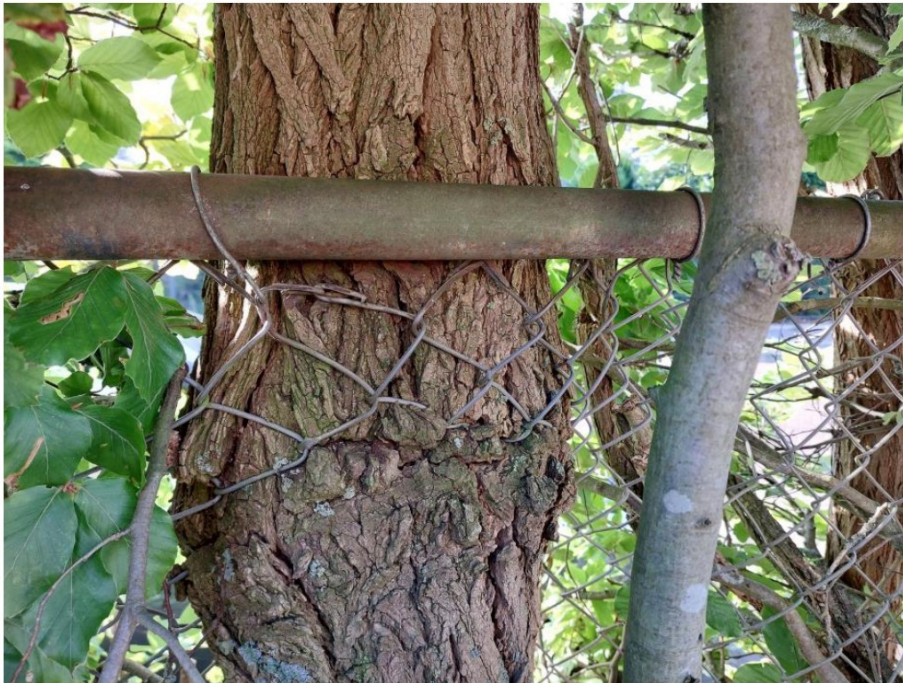
Een groot deel van de bomen staat in een haag op de erfgrens. Op basis van de situatie in het veld is niet duidelijk vast te stellen of de bomen al dan niet eigendom zijn van de gemeente. Sommige bomen zijn vergroeid met het hek (*zie afbeelding 3*). Aan de noordkant staan twee solitaire bomen. Eén daarvan, een monumentale treurwilg, staat in een gazon. De andere boom, een roodbladige Noorse esdoorn, staat in een boomspiegel die grenst aan het gazon. Veel van de bomen verkeren nog in de halfwasfase.

Afbeelding 3: sommige bomen zijn met het hekwerk vergroeid

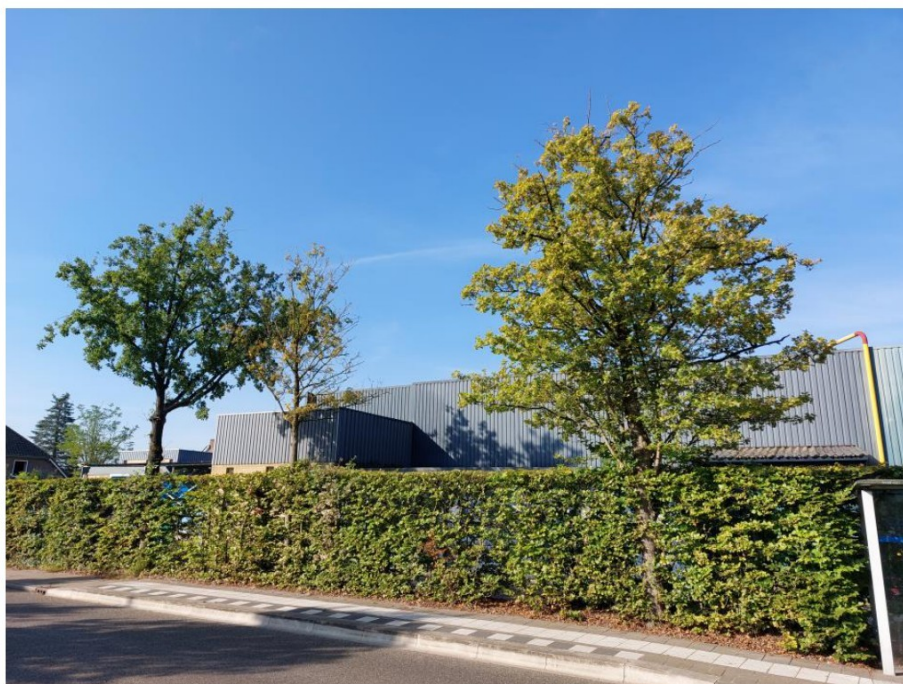
Veel van de onderzochte bomen zijn van slechte of matige kwaliteit, met name de bomen op de erfgrans. De groei is veelal gestagneerd. Bij een aantal bomen is sprake van beginnende of gevorderde kroonsterfte, vermoedelijk als gevolg van de slechte groeiplaatsomstandigheden (zie afbeelding 4). Boom 9 (veldesdoorn) is van dermate slechte kwaliteit dat de levensverwachting minder dan 1 jaar bedraagt. De bomen (1 t/m 5) aan de noordzijde van het plangebied zijn van betere kwaliteit.

Afbeelding 4: de bomen op de erfafscheiding zijn van matige of slechte kwaliteit

Enkele bomen ontwikkelen als gevolg van de slechte groeiomstandigheden dood hout in de (binnen)kroon. Er is sprake van een tijdelijk verhoogd risico op takbreuk. Dit risico kan worden opgeheven door een onderhoudsinterventie.

Alle bomen die op de erfgrans staan zijn van slechte of matige kwaliteit. De groei van alle bomen is gestagneerd. Bij enkele bomen is zelfs al sprake van beginnende tot gevorderde kroonsterfte. Veel van de bomen hebben nauwelijks regeneratievermogen meer. Enkele bomen beschikken over ingerotte snoeiwonden. Rondom de snoeiwonden ontbreekt het aan gezond wond-/reactieweefsel. Alle bomen op de perceelsgrens (6 t/m 15) hebben een verminderde levensverwachting van minder dan vijftien jaar. Bij de bomen 6 en 9 is de aftakeling al dermate ver gevorderd dat levensverwachting respectievelijk minder dan twee en minder dan vijf jaar bedraagt. Duurzame inpassing van de bomen 6 t/m 15 is in het licht van de voorgenomen ontwikkelingen niet mogelijk.

Geadviseerd wordt om de bomen 6 t/m 15 op stam te zetten. Dat wil zeggen dat een stamdeel van circa drie meter blijft staan. Zo hoeft de haag waarin de bomen niet te worden beschadigd. Daarnaast heeft het ook een belangrijke ecologische functie. Aan de afbraak van staand dood hout zijn namelijk tal van organismen verbonden die van belang zijn voor een gezond

ecosysteem. De snoeiwerkzaamheden dienen te worden uitgevoerd vanaf de bestaande verharding. Geadviseerd wordt om de stamdelen na de ingreep op te nemen in de reguliere boomveiligheidscontrole zodat de afbraak van het dode hout kan worden gemonitord en de veiligheid gewaarborgd blijft.

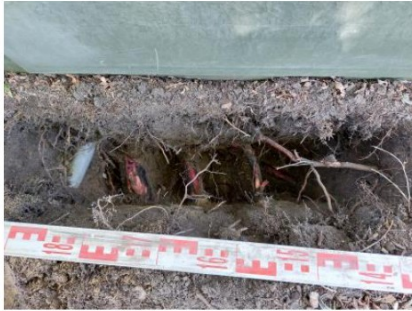
De monumentale treurwilg (boom 5) beschikt over grove, oppervlakkige beworteling die reikt tot aan de randen van de kroonprojectie. Onder en rondom het transformatorhuisje bevindt zich eveneens veel beworteling. Het transformatorhuisje bestaat uit een betonnen plaat die gesteld is op poeren. Zowel onder de betonnen plaat als rondom de poeren bevindt zich intensieve beworteling (zie afbeelding 5 en 6). Het onzorgvuldig verwijderen van het transformatorhuisje kan tot omvangrijke schade aan het wortelgestel leiden, tot in de stabiliteitskluit van de boom.

Afbeelding 5: intensieve beworteling onder de betonnen plaat van het transformatorhuisje

Geadviseerd wordt om de plannen ter plaatse van de bomen 1 en 5 aan te passen. Om duurzame inpassing van de bomen mogelijk te maken dient een gebied, tenminste zo groot als de kwetsbare boomzone (kroonprojectie +1,5 meter) te worden ingericht als groeiplaats. Met name ter plaatse van boom 1 vraagt dit om grote aanpassingen aan het plan. De nieuwe groeiplaats dient vrij te blijven van verhardingen en opstallen en bij voorkeur te worden ingezaaid of aangeplant met heesters of vaste planten. Ten aanzien van het verwijderen van bestaande verhardingen en het transformatorhuisje wordt het volgende geadviseerd:

- Alle werkzaamheden binnen de kwetsbare boomzone dienen te worden uitgevoerd onder toezicht van een bomenwacht in bezit van tenminste een European Tree Worker-certificaat.
- Verharding mag enkele vanaf bestaande verharding, met klein materieel (< 1500 kg) worden verwijderd.
- Bij de verwijdering van het transformatorhuisje dient een zuigwagen te worden ingezet. Geadviseerd wordt om alle beworteling onder en rondom het huisje door middel van een zuigwagen bloot te leggen, zodat het huisje zorgvuldig kan worden afgebroken. Mogelijk kunnen niet alle poeren worden weggenomen. In dat geval kunnen deze net onder het maaiveld worden afgeslepen. De bomenwacht maakt hierover in het veld een beslissing.

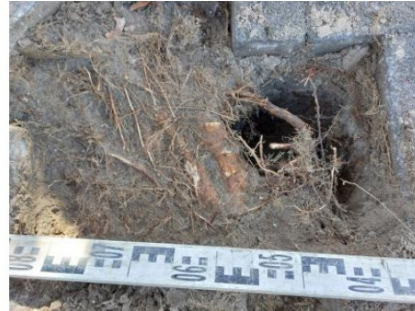
Op basis van het bodemonderzoek is gebleken dat de onderzochte bomen beschikken over grove, oppervlakkige beworteling. De roodbladige Noorse esdoorn (boom 1) beschikt over grove beworteling onder de verharding van de parkeervakken. De verharding is plaatselijk fors door beworteling opgedrukt. Het onzorgvuldig weghalen en eventueel terug aanbrengen van verharding kan tot grote schade aan het wortelgestel leiden, met een structurele conditievermindering tot gevolg.

Afbeelding 6: intensieve beworteling onder de verharding

- Het cunet onder de bestaande verhardingen ter plaatse van boom 1 en 5 dient eveneens door middel van een zuigwagen te worden blootgelegd. Het zand onder het cunet wordt losgewerkt en aangevuld met bomengrond.

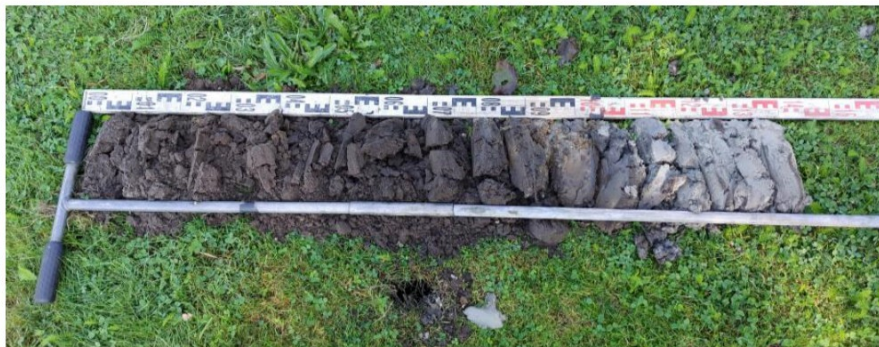
Op basis van een grondboring is onderzoek gedaan naar de profielopbouw op grotere diepte en de vochtvoorziening (zie afbeelding 7). Het profiel bestaat tot 90 cm-mv uit humusrijk, matig fijn zand. De toplaag is tot ca. 50 cm-mv sterk verdicht. Van 90 – 140 cm-mv bestaat het profiel uit uiterst humusarm, matig grof zand. Op 100 cm-mv worden enkele haarwortels aangetroffen. Daaronder, op ca. 110 cm-mv is tijdens het bodemonderzoek grondwater aangetroffen. Op basis van het bodemonderzoek kan worden gesteld dat de boomwortels, in ieder geval gedurende een gedeelte van het jaar reiken tot aan het grondwater of de capillaire zone. Het vermoeden bestaat dat het grondwater gedurende het seizoen tot buiten het bereik van de boomwortels wegzakt. De wortels zijn in die periode volledig afhankelijk van vocht in de hangwaterzone, die wordt aangevuld met neerslag.

Afbeelding 7: profielopbouw en vochthuishouding
