# Vooronderzoek NEN 5725 Recreatiepark Zwartven, Eendengoor 1a te Hooge Mierde

Aeres Milieu Projectnummer : AM22092  
Status rapport : Definitief (versie 1)  
Datum : 21 april 2022

Opdrachtgever : BRO  
Bosscheweg 107  
5282 WV Boxtel

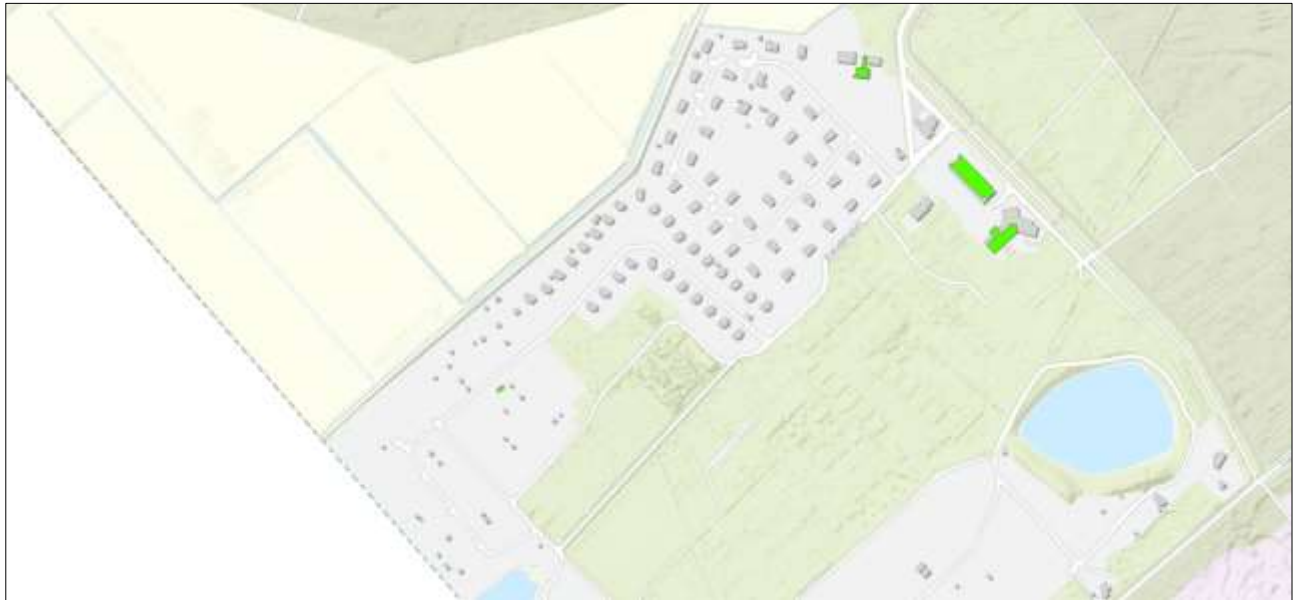
Afbeelding 5: kaart gemeentelijke database asbestdaken (bron kaart: gemeente Reusel-De Mierden)

In het gemeentelijk archief waren geen relevante bouw- of milieuvergunningdossiers beschikbaar of deze zijn niet beschikbaar gesteld. In het gemeentelijke database staan geen brandstoftanks geregistreerd op het park. In de gemeentelijke database met bekende asbestdaken (zonder goot) blijkt dat binnen het park enkele asbestdaken aanwezig zijn (groen gekleurde objecten in afbeelding 5).

Uit de uitgevoerde veldinspectie is gebleken dat het dak van de winkel/wasserette en een deel van het dak van het restaurant bestaat uit asbestverdachte golfplaten. Het dak van de winkel/wasserette is voorzien van een dakgoot voor het opvangen van regenwater. Ter plaatse van het asbestverdachte dak van het restaurant is geen dakgoot aanwezig. Het afstromend regenwater komt grotendeels op onverhard terrein. Onder asbestdaken zonder goot of in de buurt van kapotte afvoerpunten kunnen asbesthoudende deeltjes en asbestvezels van verwerende dakplaten met afstromend regenwater op de bodem terecht komen.

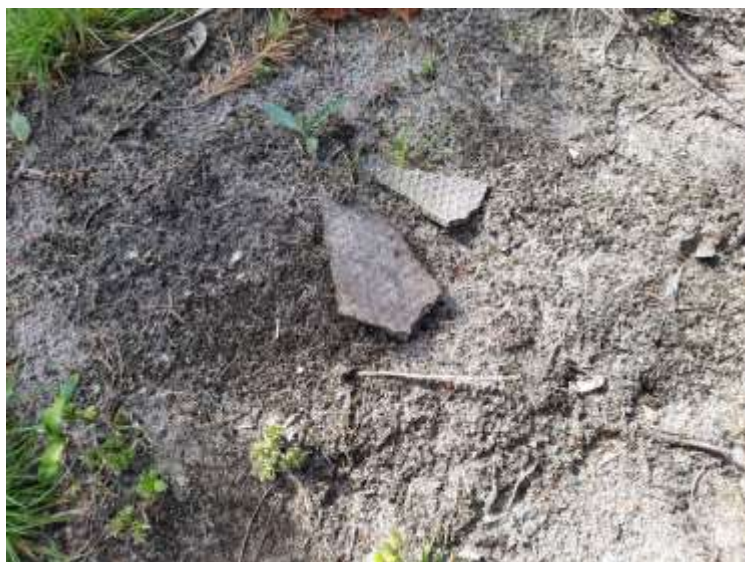
*Afbeelding 6: aangetroffen asbestverdacht plaatmateriaal op het maaiveld*

Tijdens de inspectie zijn op het maaiveld aan de rand van de parkeerplaats ten westen van de winkel twee stukjes asbestverdacht plaatmateriaal waargenomen (zie afbeelding 6).

Geadviseerd wordt om na sloop van de bebouwing een bodem- en asbestonderzoek conform de strategie VED-HE-NL van de NEN 5740 en NEN 5707 uit te voeren ter plaatse van de slooplocaties en de met grind/menggranulaat verharde paden en parkeerplaatsen. De kans is aanwezig dat door sloopwerkzaamheden een nieuwe bodemverontreiniging ontstaat, of dat na sloop sloopafval achterblijft in de bovengrond.
