# Cultuurtechnisch rapport

De Donck Posterholt

projectnummer 0457583.100  
definitief  
5 december 2019

Opdrachtgever  
Gemeente Roerdalen  
Schaapsweg 20  
6077 CG SINT ODILIËNBERG

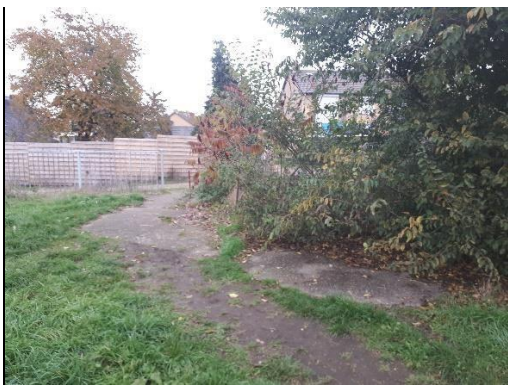
Asfaltverharding (1)

| 1. Asfaltlaag | : (+/- 12 m2) |

- De bomen en struiken met wortel en tak verwijderen en afvoeren.
- Depot met snoeihout afvoeren;
- De grondopslag terugbrengen op de locatie waar deze afgegraven is;
- De resten half verharding (korrelmix) en ander bodemvreemde materialen afvoeren;
- Het asfalt in de noordwestelijke hoek, ter plaatse van het begin van het pad, verwijderen en afvoeren;
- De bouwhekken afvoeren;
- Na de bovengenoemde werkzaamheden de percelen egaliseren;

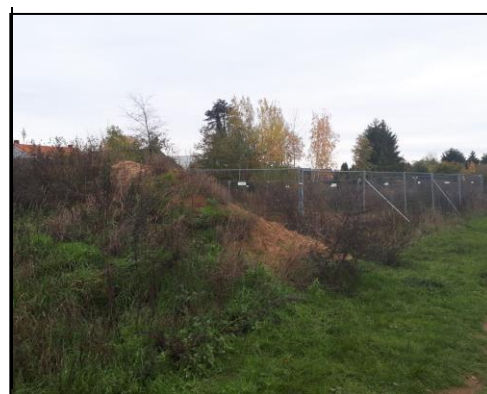
Grondopslag bij afgraving (2)

| 2. Grondopslag | : (afgegraven bij 3) |

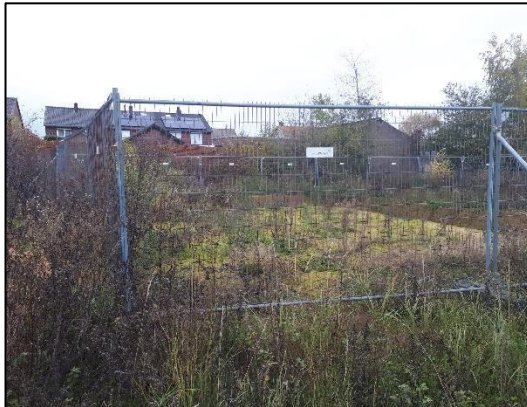
Afgraving cunet (3)

| 3. Afgravingen bouwhekken | : (+/- 115 m 2) |

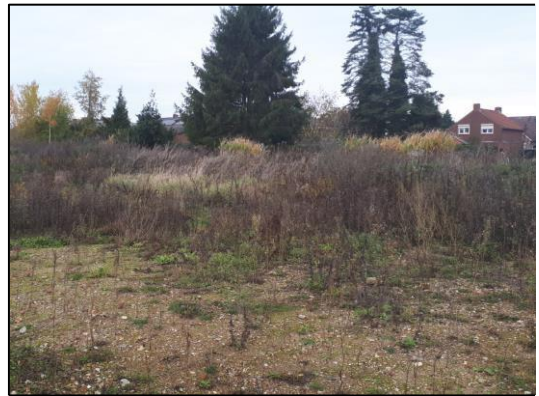
Grondopslag (4)

| 4. Grondopslag | : (afgegraven bij 5) |

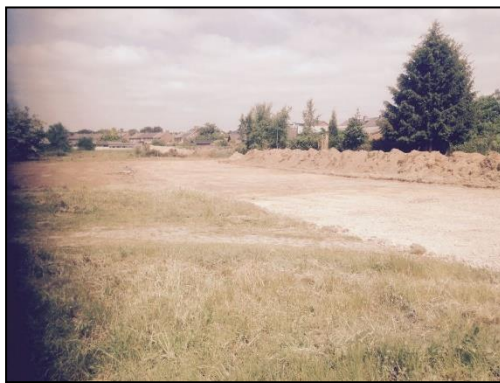
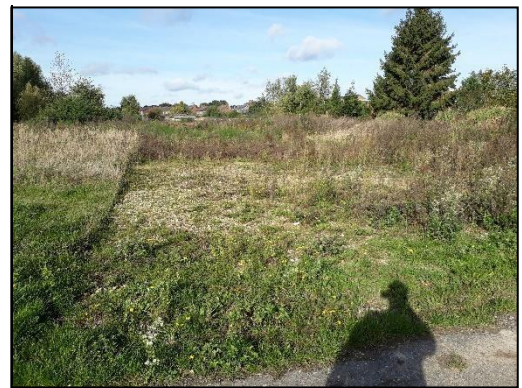
Afgraving mei 2018 (5)

Afgraving (5)

| 5. Afgraving | : (+/- 550 m2) |

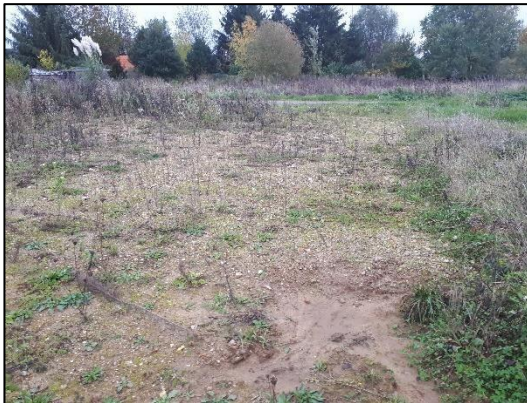
Halfverharding (6)

| 6. Halfverharding | : (15 m x 11 m x 0,15 m korrelmix) |

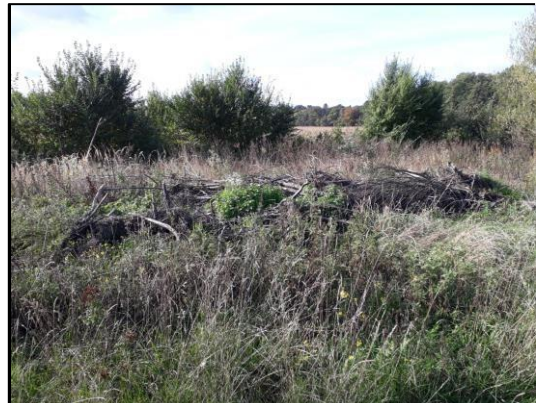
Depot snoeihout (7)

| 7. Depot snoeihout | : (+/- 20 m2) |

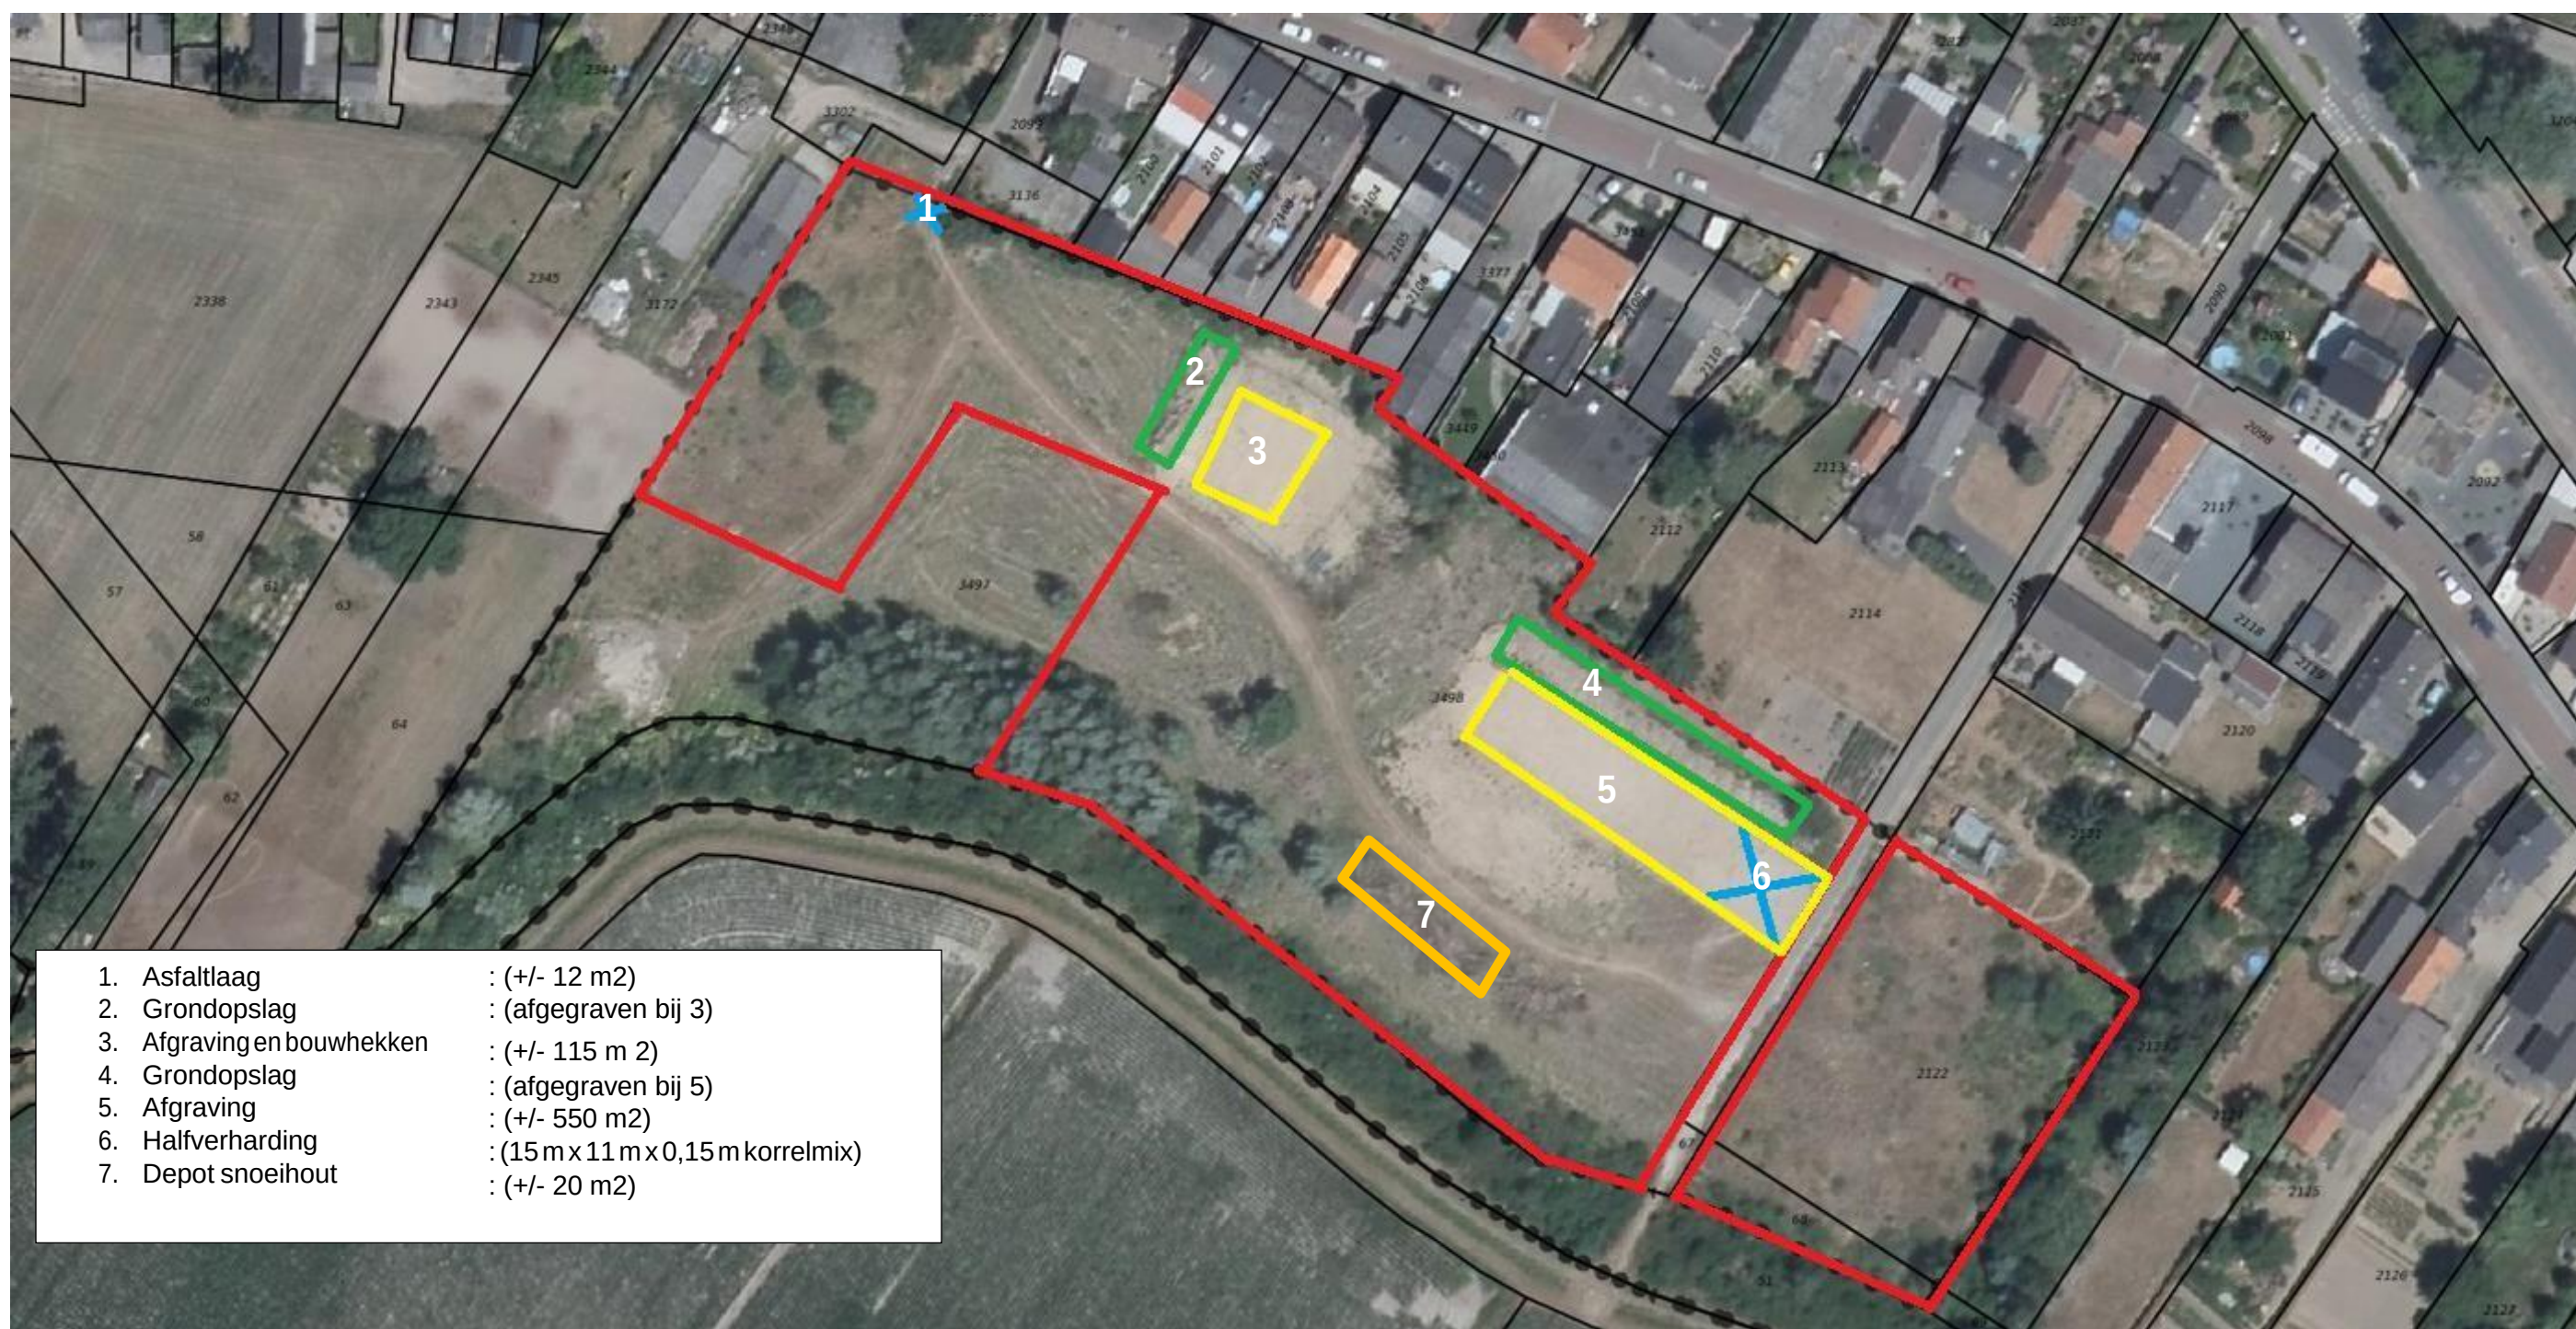
## **Bijlage 1 Bevindingen terrein op luchtfoto**

In het terrein zijn plaatselijk oneffenheden zichtbaar. Verder is op het terrein een locatie afgezet met bouwhekken met daarbij een gronddepot. Ook zijn op één locatie restanten half verharding zichtbaar. De voornoemde zaken zijn ter plaatse aanwezig, omdat de grondeigenaar in mei 2018 grondwerkzaamheden heeft uitgevoerd. Binnen dit kader heeft hij grond afgegraven en vervolgens de grond naast de afgraving gedeponereerd en geclusterd naar grondkwaliteit. Op een gedeelte van de afgraving heeft hij een korrelmix aangebracht. Ten slotte is er bij één afgraving bouwhekken geplaatst. Op de luchtfoto in bijlage 1 is de ligging en omvang van de diverse zaken aangeduid.

- Bomen en struiken aanwezig zijn;
- Oneffenheden aanwezig zijn door afgravingen/grondopslag op twee locaties;
- Resten van half verharding aanwezig zijn;
- Asfaltverharding aanwezig is;
- Depotsnoeihout aanwezig is;
- Bouwhekken aanwezig zijn.
