## **RAPPORTAGE BOMEN EFFECT ANALYSE**

**RAPPORT:** BEA-261120B-351.2

**OBJECT:** 3 ZOMEREIKEN

**LOCATIE:** JONKERLAAN TE VRIENZENVEEN

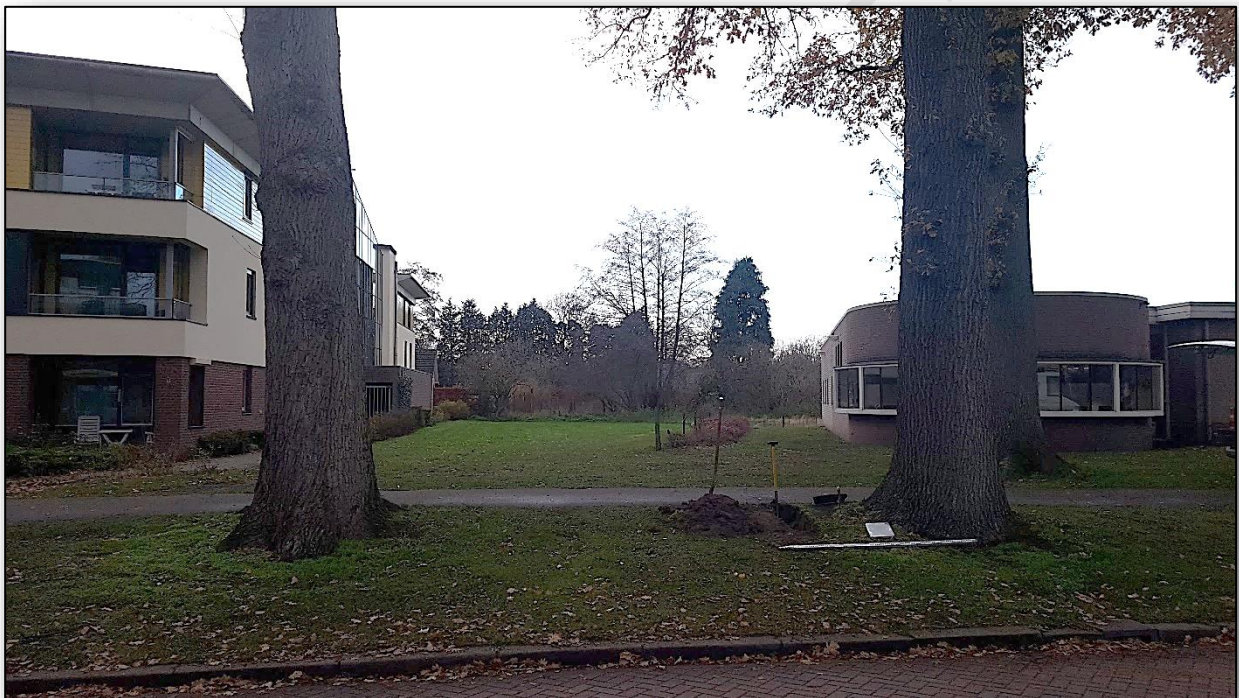
De bomen staan in een brede grasberm grenzend aan de Jonkerlaan. Aan de oostzijde van de bomen (zijde bebouwing) bevindt zich een voetpad bestaande uit asfalt. De bomen staan tot aan het asfalt, waardoor hier enige worteldruk is te zien.

Impressie van de onderzoekslocatie.

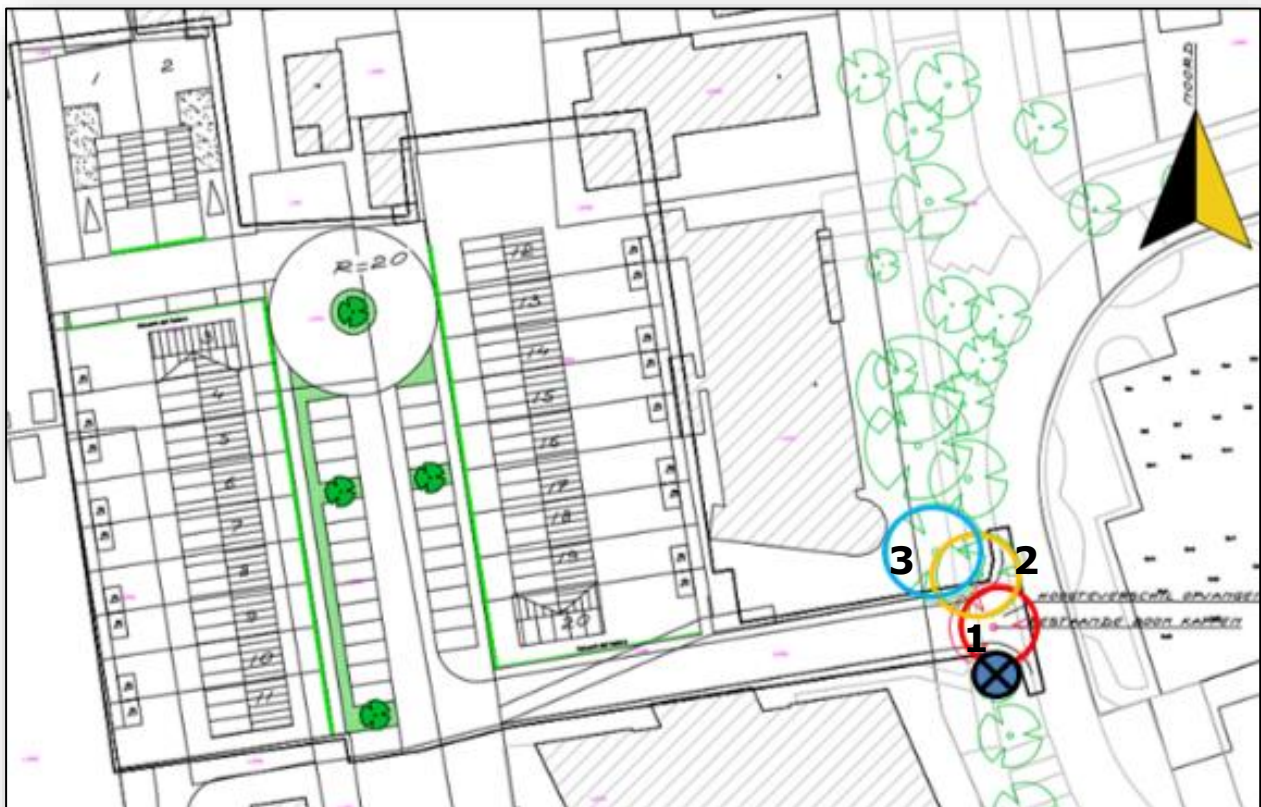
Ontsluitingsweg op Jonkerlaan (bomen zijn gemarkeerd)

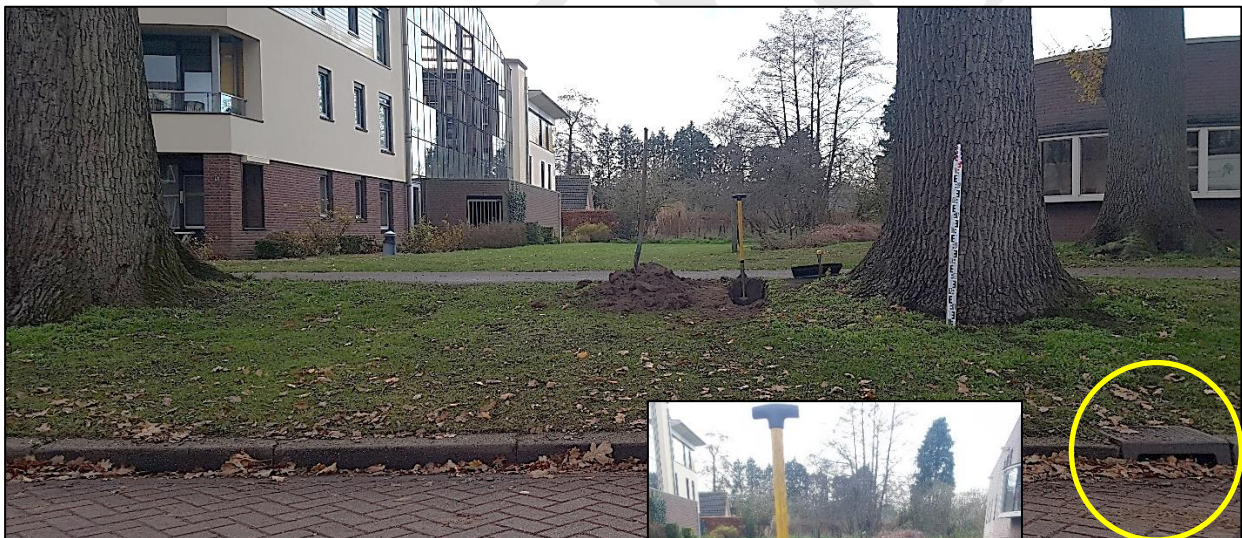
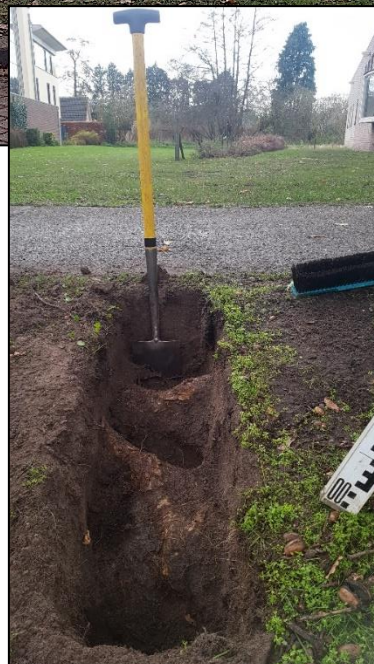
Locatie profielsleuf

De sleuf is gegraven aan de zuidzijde van boom 2, haaks op de ontwikkelrichting van de wortels, op een afstand van 1.2 – 1.5 meter uit het hart van de stamvoet. Dit betekent 0.5 meter uit de wortelaanzet van de boom.

Vanwege de intensief aanwezige beworteling tot vlak onder het maaiveld (vanaf -15 a -20 cm), kon er geen dieper profiel ontgraven worden. Wortels met een diameter van 10-12 cm zijn hier aangetroffen. Concluderend kan gesteld worden dat het hoofdwortelpakket zich zeer vlak aan de oppervlakte heeft ontwikkeld. De grond bestaat overwegend uit een matig humusrijke zandgrond.

- Er dient daarbij ook rekening gehouden te worden met de straatkolk ter hoogte van boom 2 in de Jonkerlaan (geel omcirkeld in de afbeelding op pagina 13).

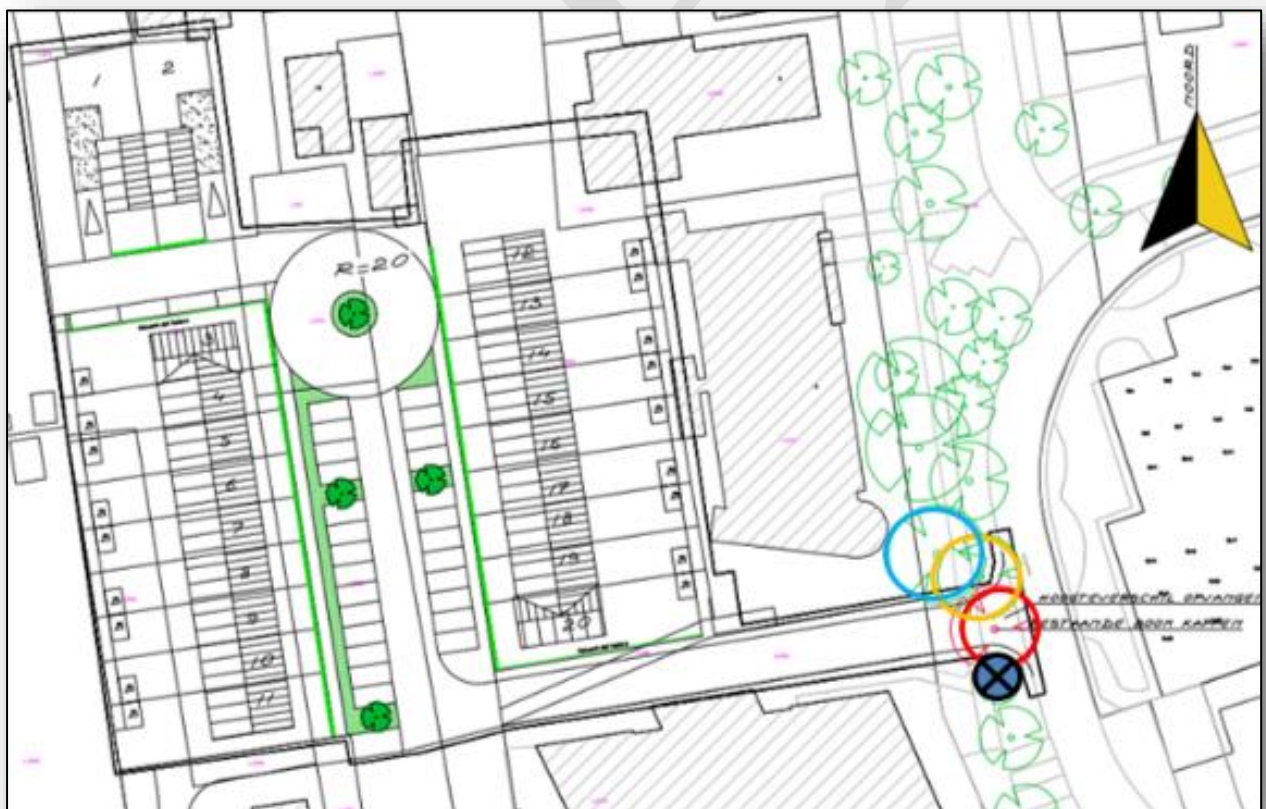
Toetsing planinvloed

Bij boom 3 is de projectinvloed niet noemenswaardig, hier zijn geen knelpunten aangetroffen die het behoud van de bomen negatief beïnvloeden. Omdat er wel binnen de kroonprojectie (lees; kritieke zone) gegraven gaat worden, dient er wel zorgvuldig gehandeld te worden.

Bij boom 2 worden de graafwerkzaamheden ten behoeve van het cunet binnen de stabiliteitskluit uitgevoerd. De boom is te behouden, mits het cunet buiten de stabiliteitskluit wordt gerealiseerd. Indien dit niet mogelijk is, dienen de graafwerkzaamheden onder toezicht van een bomendeskundige te worden uitgevoerd om de wortelschade tot een minimum te beperken. Daarnaast kan het al naar gelang de verdichtingseisen (tot dusver niet bekend) noodzakelijk zijn om een bomengranulaat toe te passen.

Boom 1 is vanwege de voorgenomen plannen niet te behouden. De boom staat te midden van de voorgenomen ontsluitingsweg.

De boom lijkt recentelijk gekapt, waarna aansluitend de boomstobbe is gefreesd.

Hoewel boom 1 zowel planologisch niet is te behouden en boomtechnisch een beperkte toekomstverwachting heeft, zijn ook de invloeden van het project dermate, dat aanpassingen aan het plan of werkwijze vereist zijn voor het behoud van de boom. Omdat het plan als ontwerp al definitief is, is het noodzakelijk om de werkwijze aan te passen. Dit betekent dat het wortelpakket van de boom behouden moet blijven;

- De (hoofd-) beworteling van de boom bevindt zich dermate oppervlakkig dat het doorsnijden van de wortels op deze afstand van de boom niet mogelijk is. Het verdient de aanbeveling om alleen de toplaag tot 15 cm te ontgraven en waar nodig de restdiepte weg te zuigen.

- De bestrating dient ten minste 1.50 meter uit het hart van de stamvoet gerealiseerd te worden (0.50 meter uit de grens van de stamvoet) omdat anders toekomstige worteldruk aan de voet is te verwachten. Worteldruk wordt geheel niet uitgesloten.

- Het plaatsen van een opsluitband (incl. fundatie) is ter hoogte van de boom niet mogelijk, tenzij de band tot 15 cm diepte gerealiseerd kan worden (boven wortelpakket).

In bovenstaande maatregelen is weergegeven wat maximaal mogelijk is ten aanzien van het huidige ontwerp. Het geniet de voorkeur om geheel buiten de stabiliteitskruit van de boom te blijven, welke ten minste 3.0 meter bedraagt.

Bij boom 3 kan worden volstaan middels het zorgvuldig handelen, waarbij wortelsnoei plaats dient te vinden haaks op de ontwikkelrichting van de wortels en tot een diameter van 5 cm. (*paragraaf 5.2*).

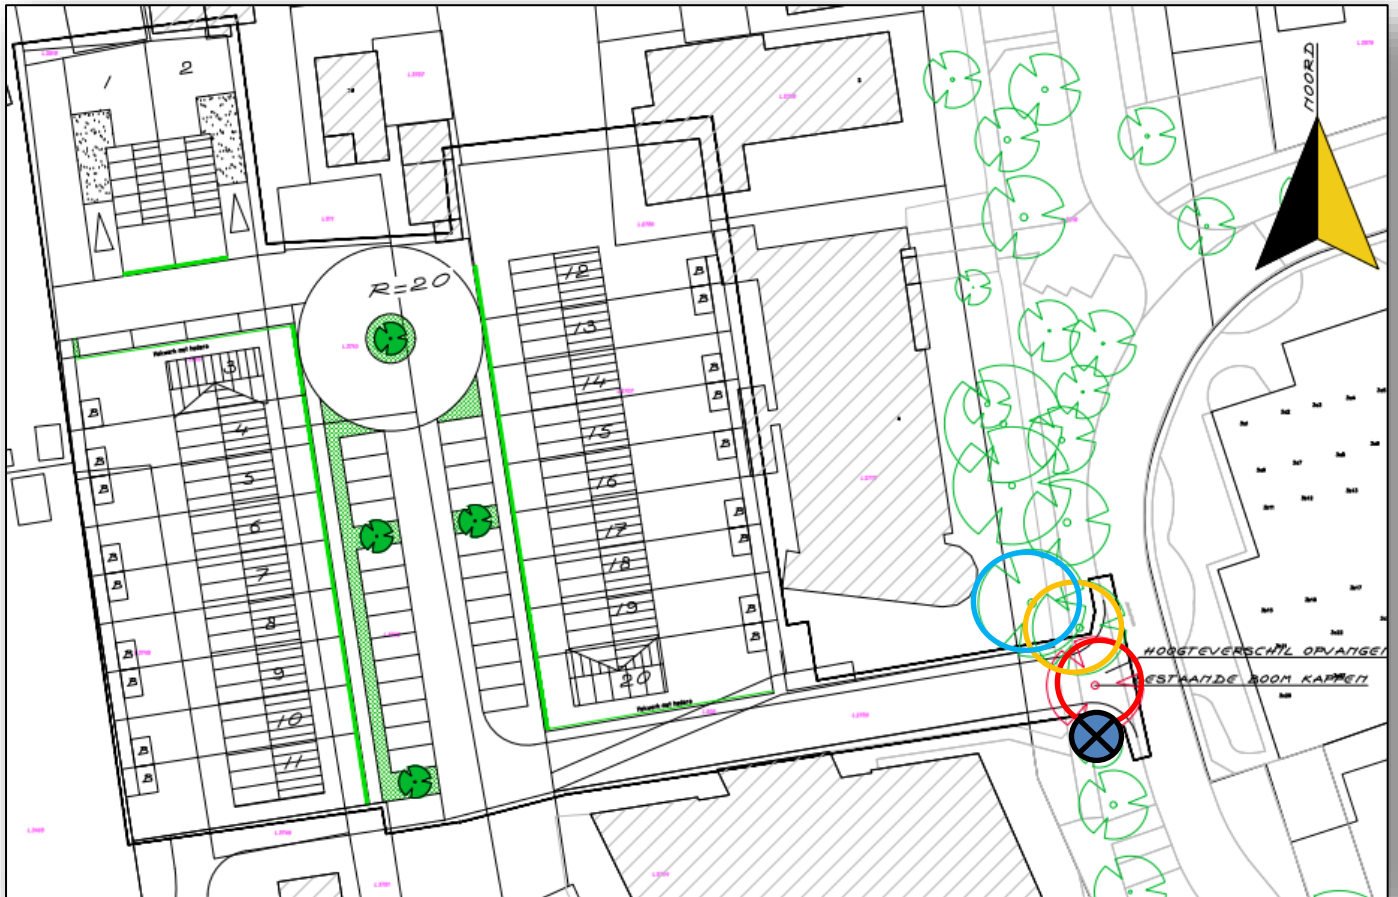
Bron; Brammer bv, bewerking Expedio Arbori  
Planinvloed planontwerp woonwijk en ontsluitingsweg op Jonkerlaan.
