# BOMEN EFFECT ANALYSE

PROJECT VRIEZENVEEN, BOUWMEESTERSTRAAT 10

Rapport: BEA-280422B-212.3

Datum: 12 mei 2022

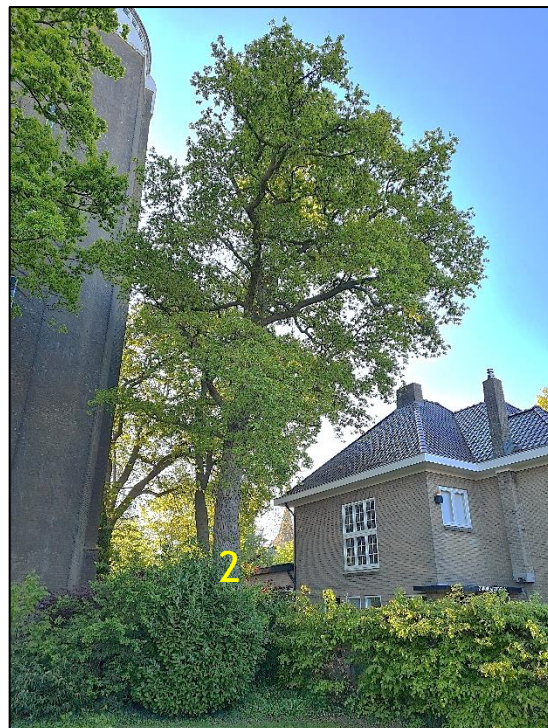
Afbeelding 6: Impressie boom 2

- Vanwege de nabij staande woning verdient het de aanbeveling om bij boom 2, naast de genoemde reguliere onderhoudssnoei, ook enige ruimtelijke snoei toe te passen. Dit dient uitgevoerd te worden met behoud van de natuurlijke habitus van de boom.

Bij boom 2 verdient het de aanbeveling om de ontsluiting van de trap te wijzigen, zodat er geen pad onder de boom gerealiseerd hoeft te worden. Het verdient de aanbeveling om de trap in de richting van het reeds aanwezige pad te laten verlopen.

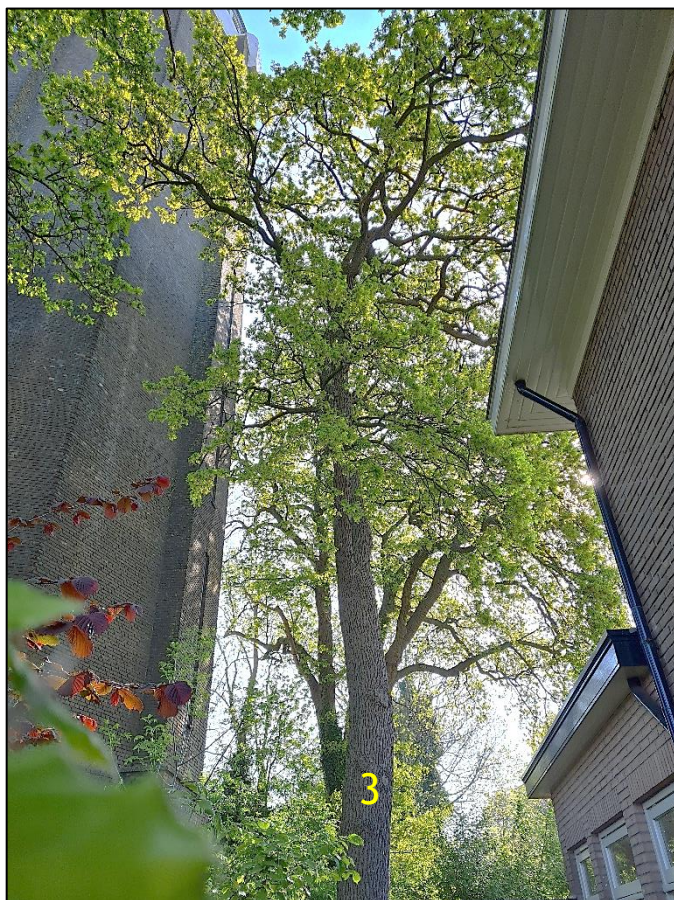
Afbeelding 7: Impressie boom 3 tussen bebouwing  
(rechts woonhuis huisnummer 8)

- Bij boom 3 is de toekomstverwachting in onveranderde omstandigheden echter op redelijk (10-15) jaar aangeduid e.e.a. gebaseerd op de beperkte ruimte tot ontwikkeling in combinatie met een verminderd conditiebeeld.

De standplaats van boom 3 bevindt zich gemeten vanuit de watertoren tot hart boom zo'n 5.40 meter, waarbij de nieuwbouw op een afstand van 4.80 meter gerealiseerd wordt. Hierbij zal het bouwwerk zo'n 4.5 tot 5 meter (incl. balustrade) hoog worden opgetrokken. Indien daar een volwassen persoon op dient te kunnen staan, zal verticaal zeker een ruimte van 8 meter gerealiseerd moeten worden. Daarnaast zal er binnen de kroonprojectie een deel van de fundatie opgebouwd moeten worden met een gemetselde muur inclusief ondergronds te realiseren fundatie (zie afbeelding 4).

Aan iedere zijde van de muur zal hiervoor ten minste 0.40 meter breder ontgraven moeten worden, welke plaats vindt binnen de stabiliteitskluit van de boom. Bovengenoemde factoren, alsook de meegewogen ongunstige standplaats van de boom tussen en/of tegen bebouwing van beide percelen, zijn meegenomen in het advies de boom niet langer te behouden.

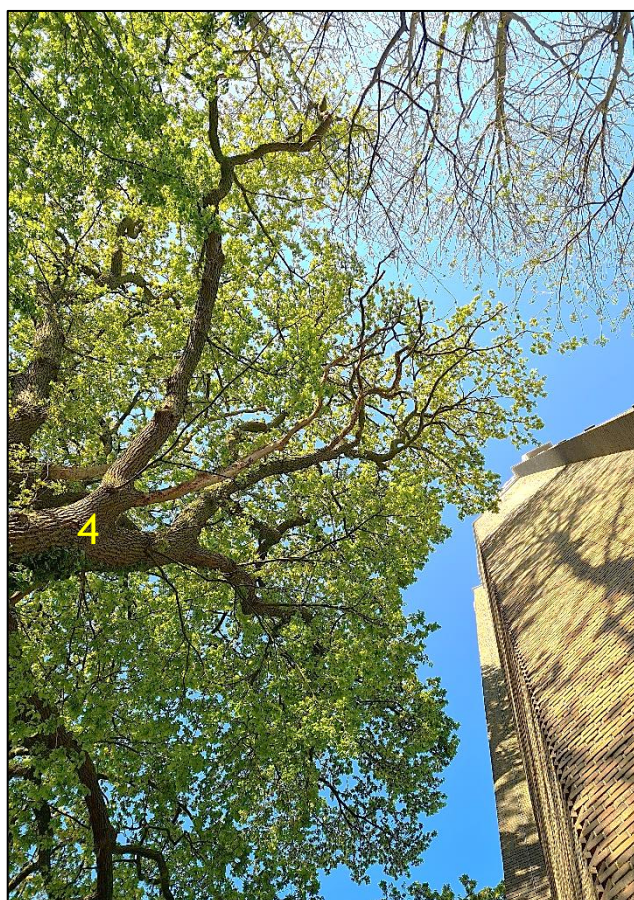
Afbeelding 8: Impressie van boom 4 t.o.v. de watertoren,  
lokaal verminderde bladbezetting /ontwikkeling

| 5. Fataal | <p><i>Duurzame handhaving van de betreffende boom is door het project niet houdbaar</i></p> <ul style="list-style-type: none"> <li>Boom 4 is op basis van het ontwerp niet te behouden. Deze bomen staat in het te realiseren bouwwerk.</li> </ul> |

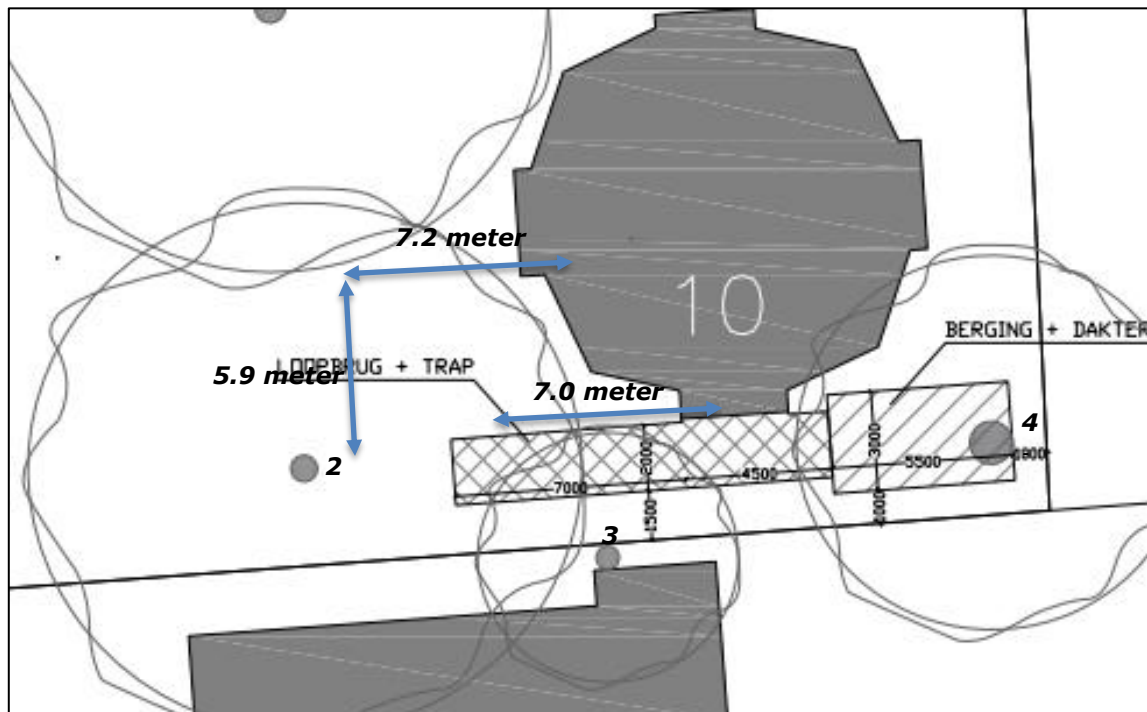
Afbeelding 11: detail van bijlage 2 t.o.v. bomen

De ontsluiting van de verhoogd te realiseren aanbouw vindt plaats middels een trap, welke recht op boom 2 is gesitueerd. Gemeten vanuit de voorzijde van de watertoren (zie onderstaande afbeelding) en de gegeven maatvoeringen van het bouwwerk de trap uitmonden op circa 4 meter vanuit het hart van boom 2.

Door de trap te realiseren op poeren zal de invloed op de bouw beperkt zijn. Het verdient echter wel de aanbeveling om de ontsluiting van de trap zijdelings te laten plaatsvinden, zodat er ook geen verharding onder de boom of richting de boom gerealiseerd hoeft te worden.
