## Beheer en Onderhoudsplan erfbeplantingen Nieuweweg 2 te Westerbeek

Locatie: Nieuweweg 2  
5843 AL Westerbeek

Opgesteld door: Borgo Tuin- en Landschapsarchitectuur  
Janka Borgo

Datum: Augustus 2019

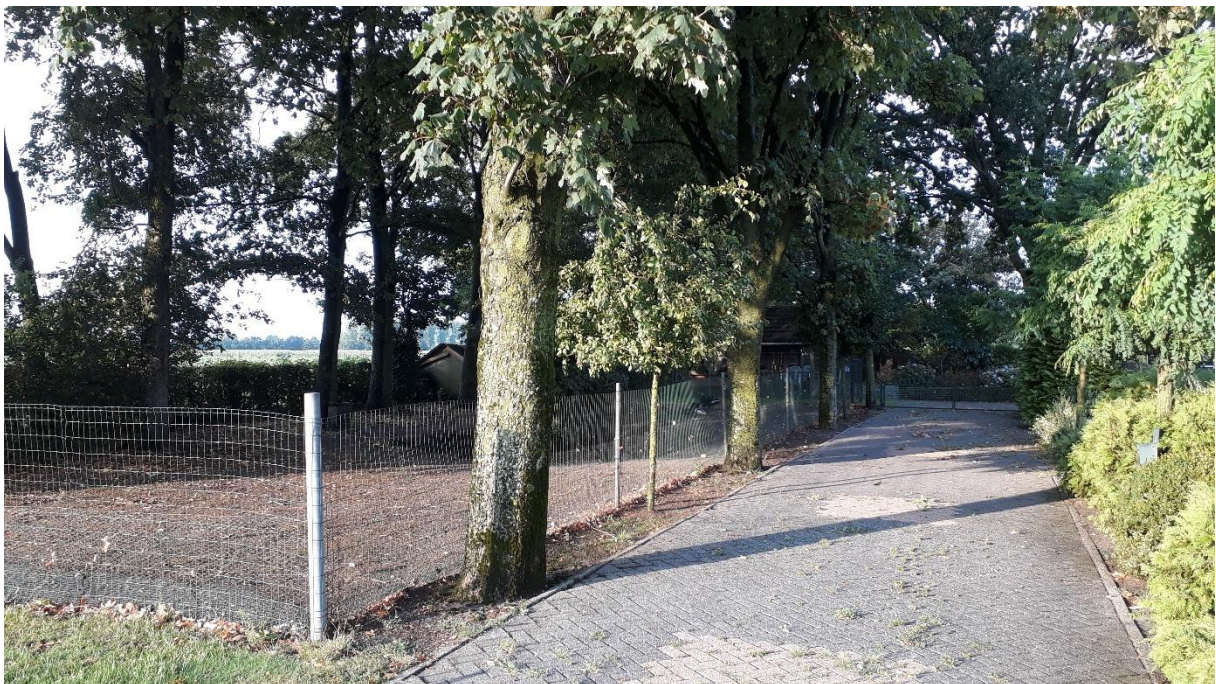
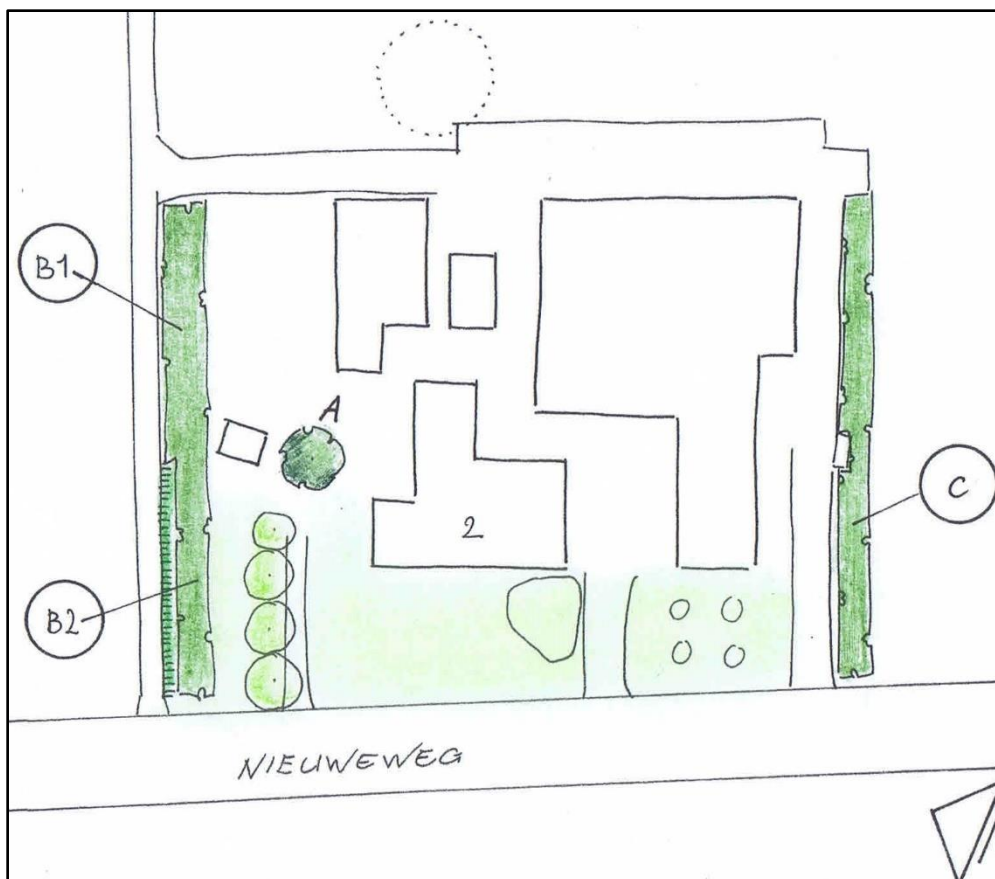
Afbeelding: overzicht huidige beplantingselementen.

Naast de bestaande solitaire eik (A) zijn twee robuuste singels relevant voor dit Beheer en onderhoudsplan: B1/B2 en C.

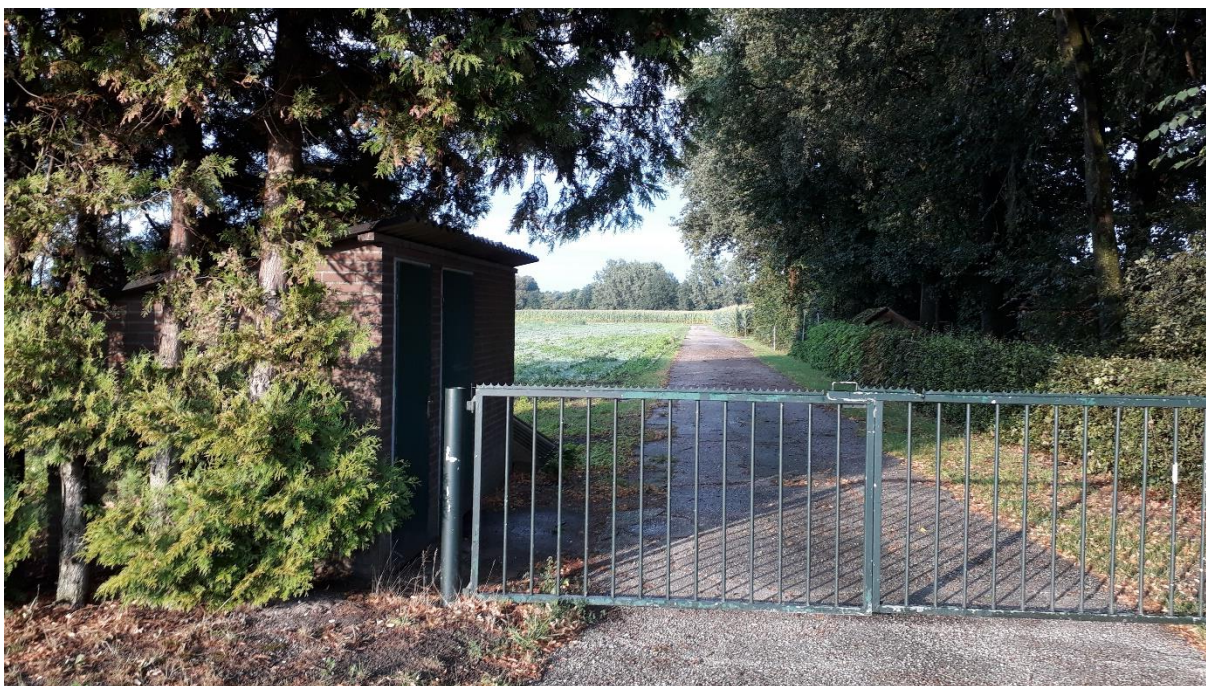
De noordelijke singel is ter hoogte van de voortuin (B2) smaller doordat de buitenste struikenrij als haag is geknipt. Dit is goed gelukt, de haag is een fraaie gemengde haag en is passend bij het tuingedeelte. Het is de bedoeling deze gemengde haag zo te houden en zal elk jaar geknipt moeten worden. Er zijn in deze singel te veel boomvormers aanwezig (eik). Hierin zal moeten worden gedund omdat anders op termijn alleen nog de bomen over zijn en de singel doorzichtig wordt aan de onderzijde (wegens gebrek aan struiken als onderbegroeiing). De eiken met een dubbele top, slechte (kroon)ontwikkeling kunnen worden afgezaagd, waardoor de onderbegroeiing, bestaande uit onder andere hazelaar en kornoelje, weer kans krijgt om terug te komen. De singel blijft gehandhaafd.

Foto: noordelijke singel B1 (6 meter breed) en B2: 5 meter breed met gemengde haag.

Snoeien singel B1 om licht en lucht in te brengen en daarmee de gevarieerdheid en de struikenondergroei te bevorderen.

Verwijderen van het teveel aan bomen in singel B2.

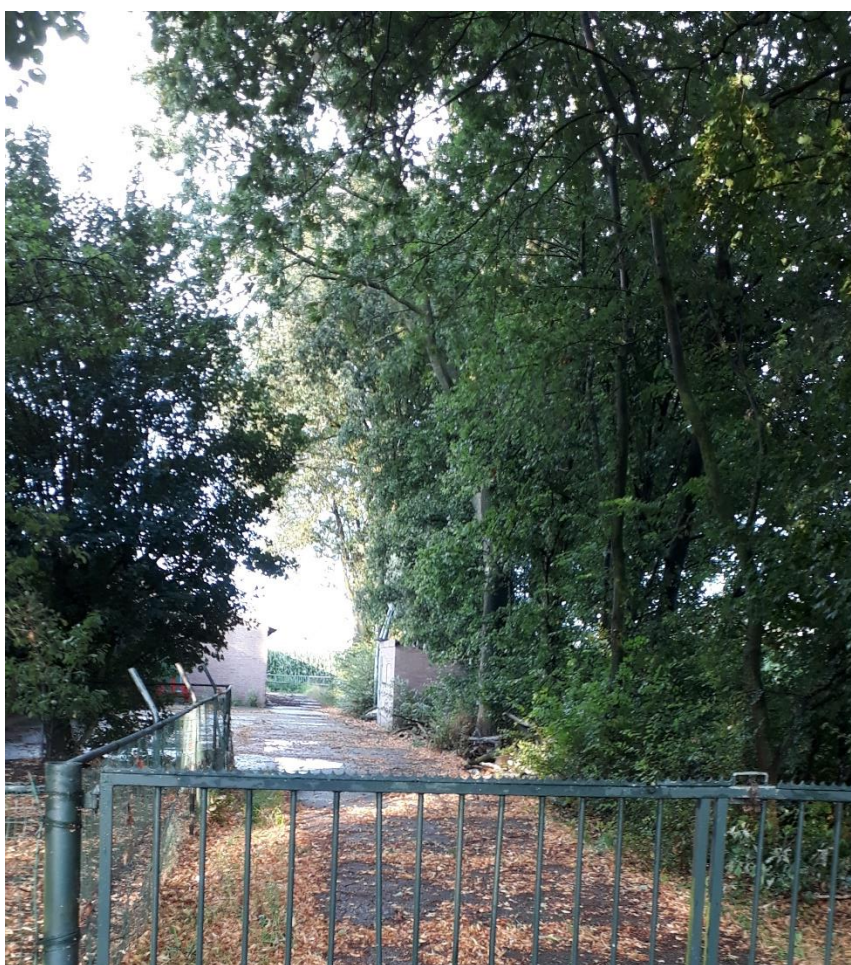
Foto: zuidelijke singel C; met iep als boomvormer.

De zuidelijke singel C is dichter van opbouw. Er hebben al eerder onderhoudswerkzaamheden plaats gevonden, waarbij de iepen zijn afgezaagd. Er zijn struiken weer opgekomen, omdat er licht is toegetreden na de kap van de bomen. Er is in verhouding te veel iep als opschot aanwezig in de singel. Dit opschot dient te worden weggesnoeid, waarbij nog meer boomvormers kunnen worden afgezaagd. Dit om meer variatie aan soorten te krijgen. Een mooi gevormde iep en een goede vitale eik blijven gehandhaafd in de singel.

De singel is vijf meter breed en hangt deels over de sloot aan de zuidzijde. De singel blijft gehandhaafd.

Verwijderen iepenopschot singel C, verwijderen enkele bomen. Eventueel aanplanten nieuwe struiken wanneer hier gaten gaan ontstaan.
