# Erfgoed Nota

Horende bij de omgevingsvergunning voor de herbestemming van het historische schoolgebouw gelegen te 5.1.2e , 5.1.2e te Retranchement tot fine dining, shop en bakkerij.

Voorwerp van de aanvraag:  
Herbestemming, restauratie en uitbreiding van het oude Schoolgebouw te Retranchement (beschermd als Rijksmonument sinds 1998).

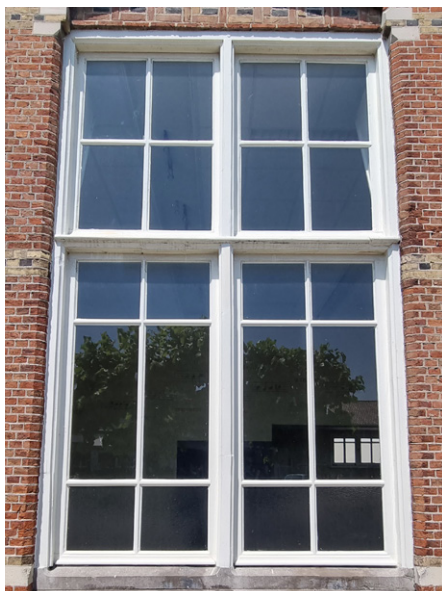
>> De opengaande delen van de twee meest linkse ramen zijn integraal vernieuwd, de vaste delen zijn lokaal hersteld. De andere twee houten ramen zijn nog volledig origineel inclusief hang- en sluitwerk. De originele groene kleur wordt teruggevonden.

^ houten raam met gereconstrueerde opengaande delen

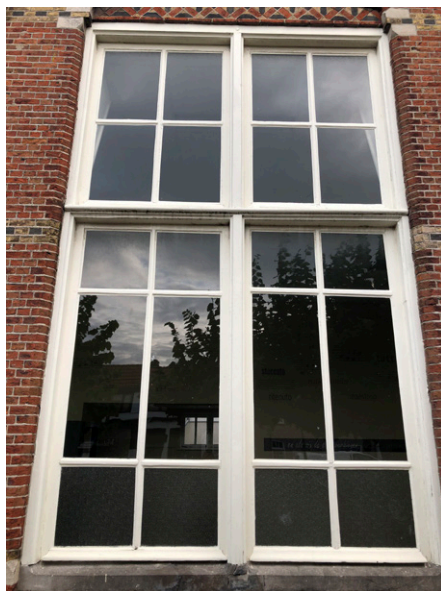
^ origineel houten raam

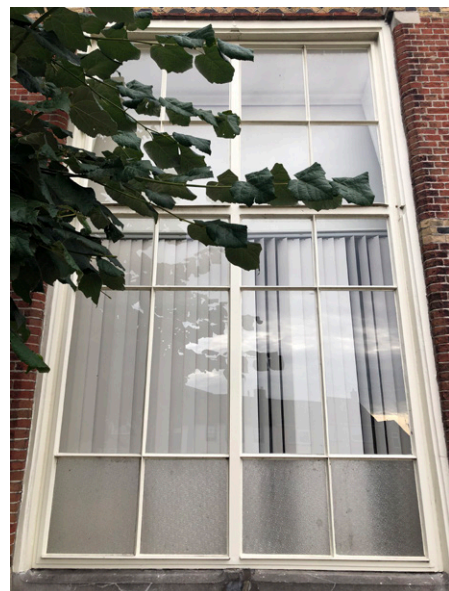
>> Het houten vaste kader rondom rond en de natuurstenen steenlijst van de originele ramen werd hierbij bewaard. De stalen ramen bootsen de verdeling van de originele houten ramen na waardoor dit in eerste instantie niet onmiddellijk opvalt in de gevel.

^ stalen raam

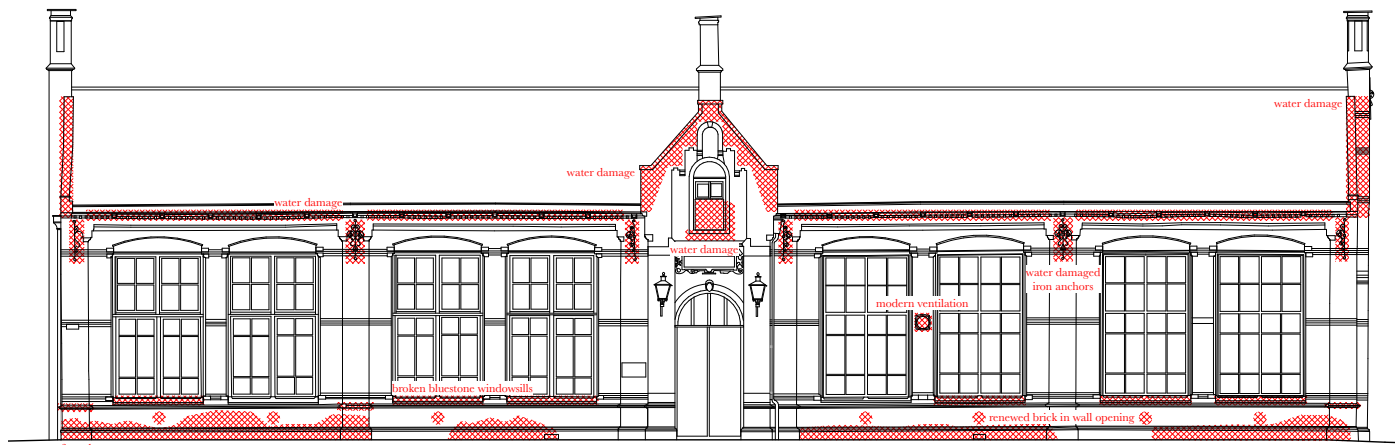
^ geveltekening met pathologie (aNNno architecten)

De gevels vertonen schade ten gevolge van stabiliteitsproblemen en vocht- en vorstschade. Alle gevels vertonen zowel horizontaal als verticaal scheefstand. Vermoedelijk is dit niet te wijten aan een funderingsproblematiek maar komt dit door de afwezigheid van dwarse windstabiliteit. Mede door de vormgeving van het pand met lange, hoge en slanke gevels, in combinatie met grote perforaties, treedt vervorming op.

Onderaan en bovenaan is het metselwerk beschadigd ten gevolge van vochtinfiltratie: onderaan door opstijgend vocht en bovenaan door een onvoldoende detaillering van de bovenzijde van de muren. Dit heeft oppervlakkige verwerking van de huid en mosvorming op de stenen als gevolg.

Zoals gemeld in deel I vertonen de gevels zowel horizontaal als verticaal scheefstand. Vermoedelijk is dit niet te wijten aan een funderingsproblematiek maar komt dit door de afwezigheid van dwarse windstabiliteit. Mede door de vormgeving van het pand met lange, hoge en slanke gevels, in combinatie met grote perforaties, treedt vervorming op. In overleg met de stabiliteitsingenieur worden de noodzakelijke stabiliteitswerken in kaart gebracht. Indien verstevigingen nodig zijn zullen deze op een onzichtbare manier uitgevoerd worden vb door inwerken van spiraalankers in de voegen.

Onderaan de gevel zijn zowel aan de buiten- en binnenzijde zichtbare sporen van opstijgend vocht. Het metselwerk wordt over de volledige doorsnede van de muur vochtwerend gemaakt door het injecteren van vochtwerende producten. Op deze manier wordt er een zone gevormd die capillaire vochttopstijging verhindert.

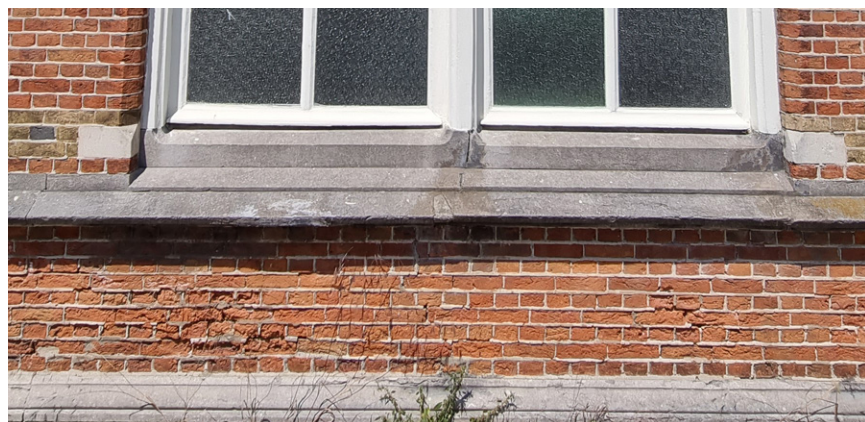
∨ foto's pathologie schrijnwerk (aNNno architecten)

De originele delen van het houten schrijnwerk vertonen ingerotte stukken en afbladderend schilderwerk. Lokale herstellingen met nieuwe stukken hout zijn duidelijk zichtbaar. Het hang- en sluitwerk is plaatselijk afgebroken en/of verdwenen. Natuurstenen steenlijsten zijn gescheurd, binnen- en buitenzijde. De nieuw gereconstrueerde houten onderdelen zijn in goede staat.

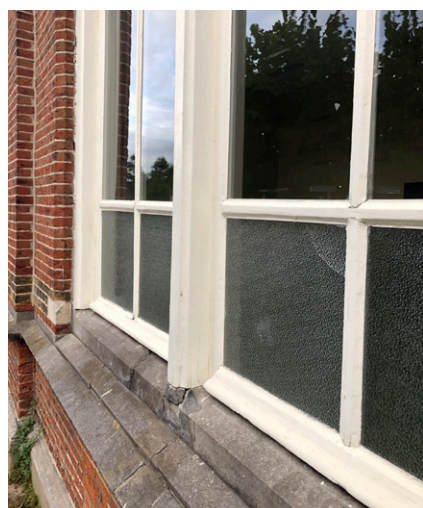
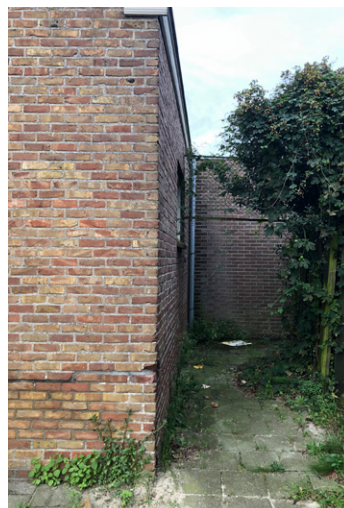
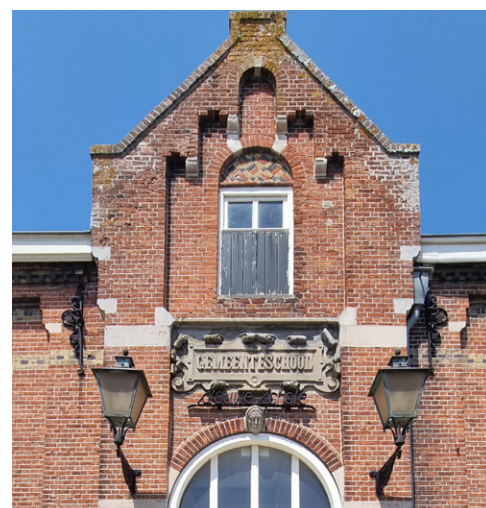
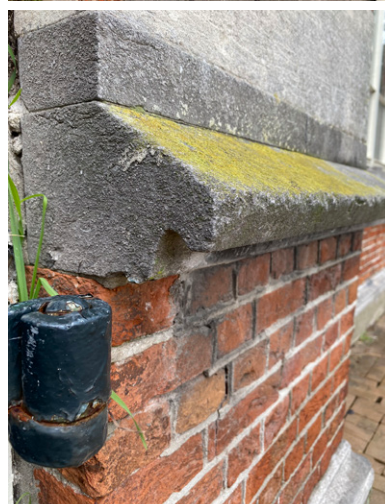
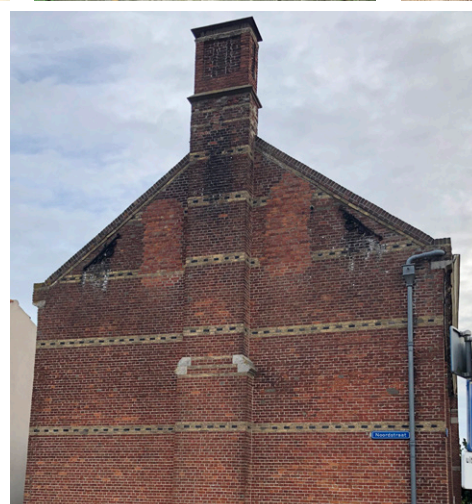
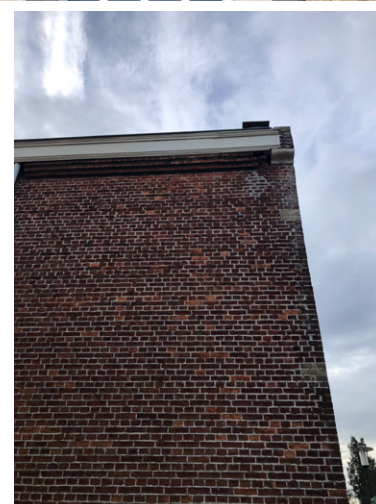
∨ foto's pathologie gevels (aNNno architecten)

De natuurstenen steenlijst van de ramen als de onderliggende doorlopende natuurstenen dorpel is op meerdere plaatsen gebroken. Vooral ter hoogte van het midden van de ramen waar de houten tussenstijl rust.

De gescheurde, sterk beschadigde en losse delen zullen gedemonteerd worden en terug op identieke wijze herplaatst worden, met maximaal herbruik van de natuurstenen (hersteld of bijgewerkt) of met indentiek gekapte/gesculpteerde kopieën. Het is niet de bedoeling om een perfect onverweerd gevelbeeld na te streven. Vervanging van natuursteen wordt daarom tot een minimum beperkt.

Na reiniging worden de gebroken/gebarsten natuurstenen elementen ingenaaid met kleine ankers uit RVS of glasvezel. Het innaaien van scheuren gebeurt bij voorkeur in een vlak dat niet (goed) zichtbaar is. De in de praktijk te realiseren boorpositie en boorrichting wordt in overleg met de stabiliteitsingenieur bepaald en is o.m. functie van lokale omstandigheden (positie scheur, afmetingen van de stenen, aanwezigheid van voegen, ...). Het boorgat wordt aan de buitenzijde afgewerkt met een restauratiemortel.

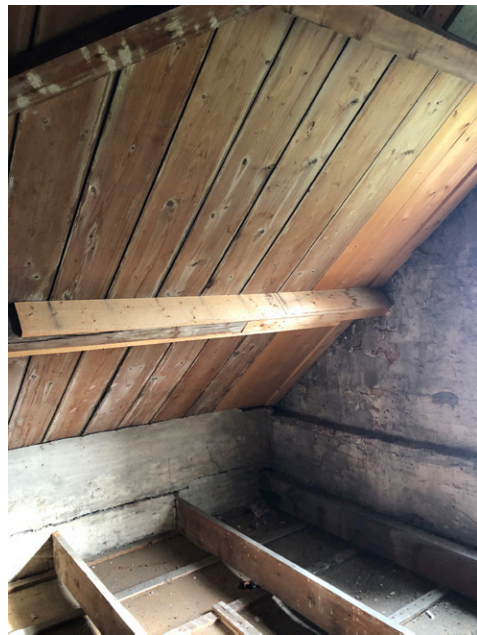
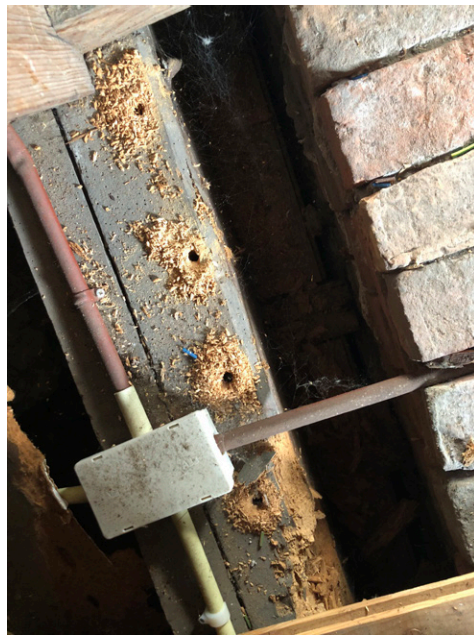
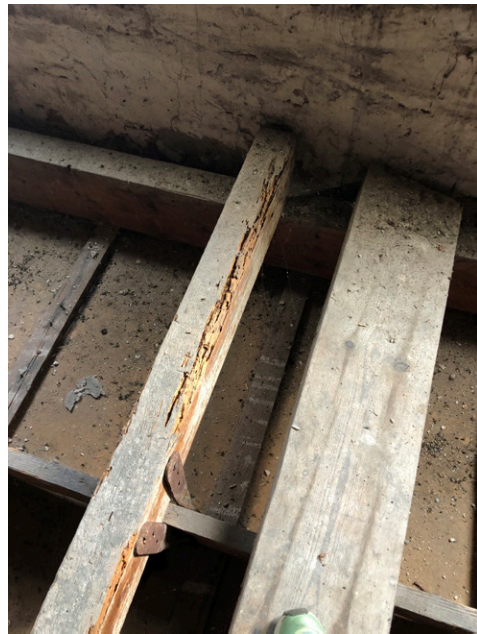
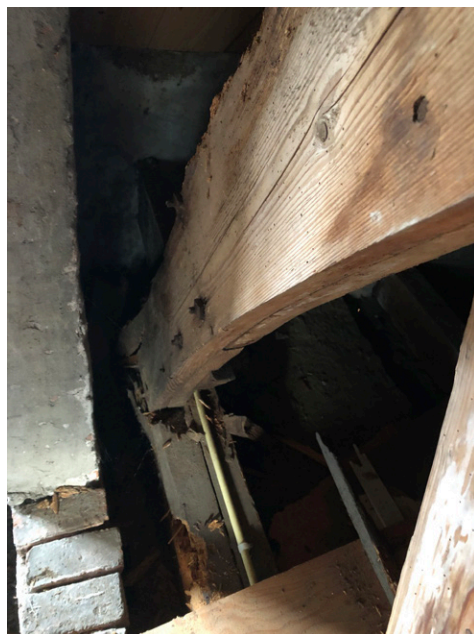
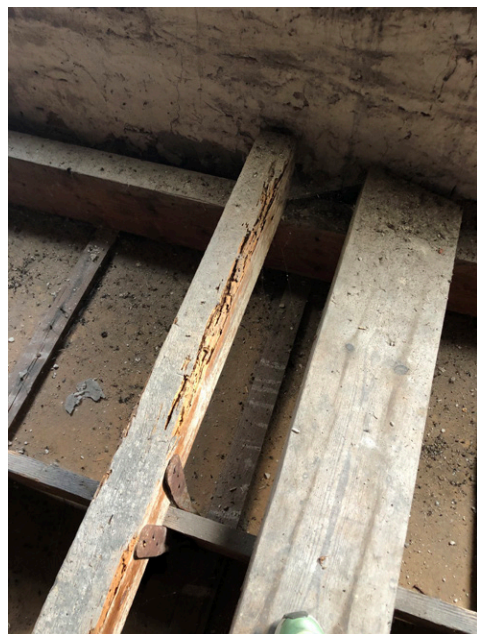
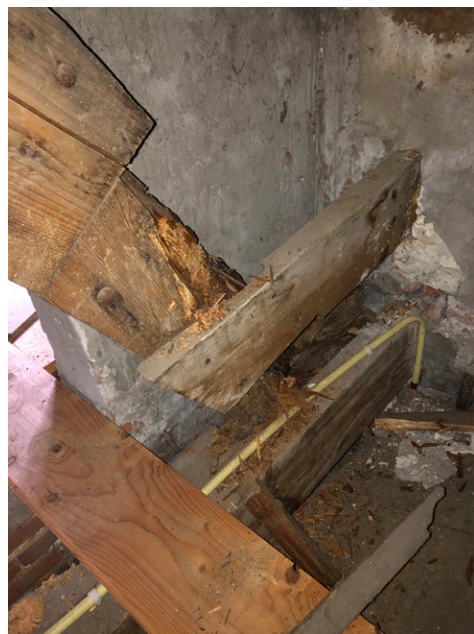
<< foto's pathologie kap (aNNno architecten)

Het timmerwerk werd reeds lokaal hersteld maar het lijkt dat niet alle aangetaste zones behandeld zijn. Vooral ter hoogte van de voeten van de spantbenen en balkkoppen zal bijkomend onderzoek nodig zijn. Horizontale scheurvorming in het metselwerk ter hoogte van de dakvoeten wordt in kaart gebracht.

Het timmerwerk is reeds lokaal herstel, echter roepen bepaalde zones nog vraagtekens op. Bijkomend nazicht van alle houten dak- en vloerelementen is nodig: nakijken van de balkkoppen en hun opleg op de muur, nakijken verbinding tussen muurankers en balken, nazicht van alle verbindingen van de kapconstructie. Aangetaste zones dienen volledig afschraapt én uitgebijld worden tot op de gezonde kern, de weerstand van de overgebleven delen wordt gecontroleerd. Het houtwerk wordt behandeld tegen houtworm en insecten.

De stabiliteit van het dak wordt nagerekend, rekening houdende met de gezonde secties van het timmerwerk en de bijkomende belastingen door o.m. door het isoleren van het dak. Houtelementen die in goede staat zijn maar waarvan de sectie ontoereikend worden behouden en verstevigd, alle houten elementen die in slechte staat zijn zullen vervangen worden door nieuwe elementen van dezelfde houtsoort met dezelfde sectie of indien nodig aangepaste afmetingen.
