Aanleg parkeerplaatsen  
Leeuwerikstraat  
Zwaluwe  
Projectontwikkeling BV

## Bomen Effect Analyse

STATUS RAPPORT

Definitief  
**13-11-2020**

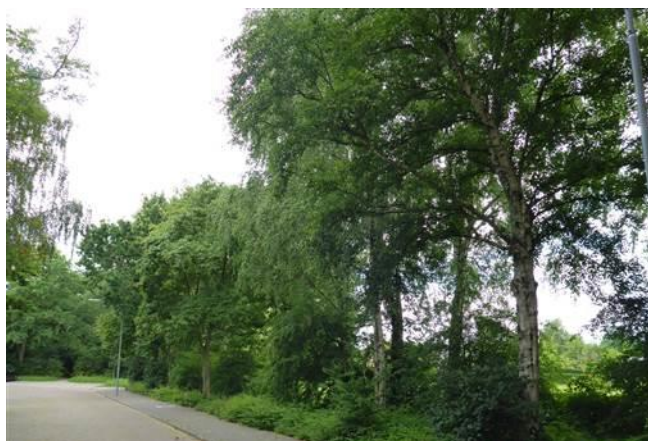
Afbeelding 2: overzicht groenstrook in westelijke richting.

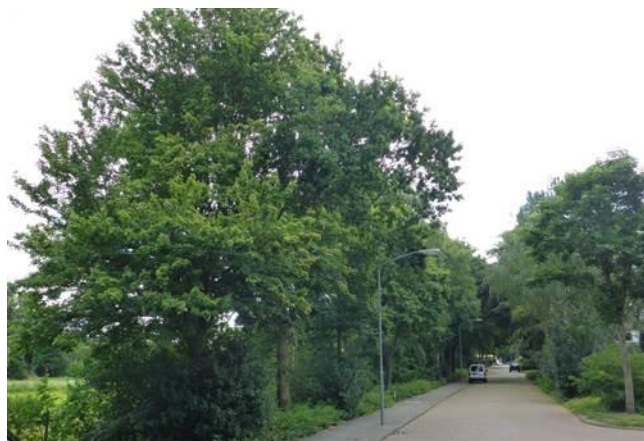
Afbeelding 3: overzicht in oostelijke richting.

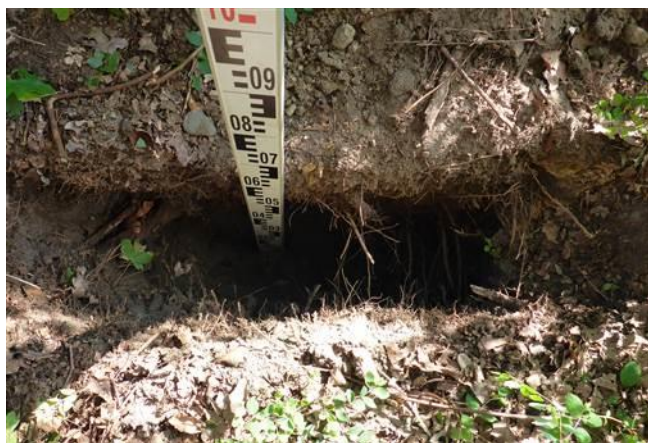
Profielkuil 1 is gegraven in de groenstrook, op 70 cm uit de stamvoet van boom 5. De bovenste 60 cm van het profiel is humushoudend; daaronder is het profiel humusarm. De meest intensieve beworteling bevindt zich in de bovenste 40 cm (Afbeelding 4). Op 30 cm onder het maaiveld is een wortel van  $\varnothing$  3 cm aangetroffen.

Afbeelding 4: beworteling profielkuil 1.

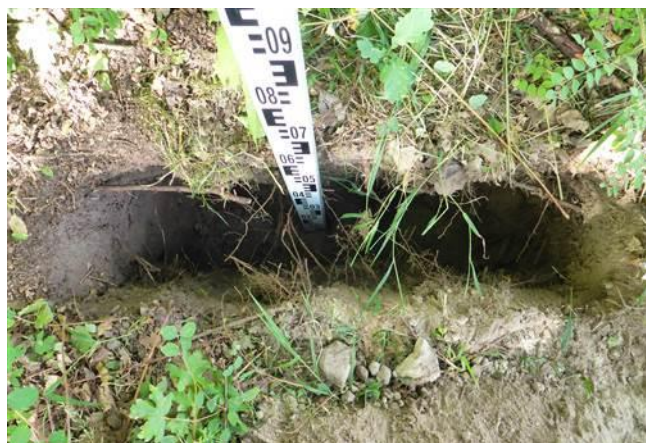
Profielkuil is gegraven in de groenstrook, op 1,2 meter uit de stamvoet van boom 7. De bovenste 60 cm van het profiel is humushoudend; daaronder is het profiel humusarm. De meest intensieve beworteling (met een diameter van maximaal 3 cm) bevindt zich in de bovenste 40 cm (Afbeelding 5).

Afbeelding 5: beworteling profielkuil 2.

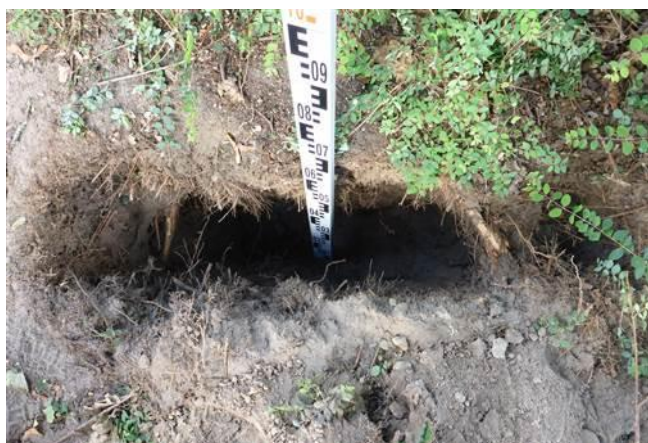
Profielkuil 3 is gegraven in de groenstrook, op 1,2 meter uit de stamvoet van boom 8. De bovenste 60 cm van het profiel is humushoudend; daaronder is het profiel humusarm. De meest intensieve beworteling bevindt zich in de bovenste 40 cm (Afbeelding 6). Op 10 – 20 cm onder het maaiveld zijn wortels tot  $\varnothing$  3 cm aangetroffen.

Afbeelding 6: beworteling profielkuil 3.

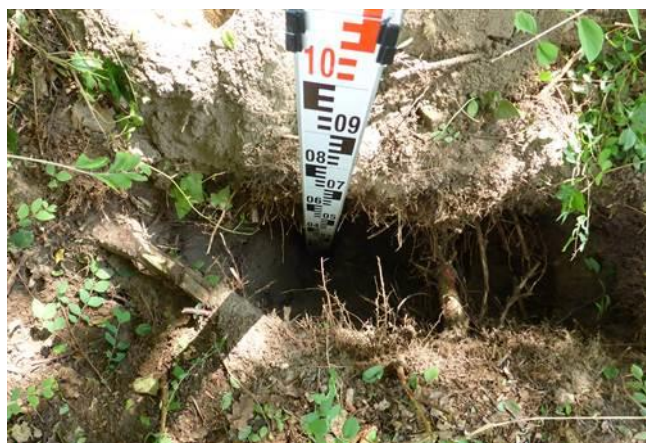
Profielkuil 4 is gegraven in de groenstrook, op 2 meter uit de stamvoet van boom 14. De bovenste 60 cm van het profiel is humushoudend; daaronder is het profiel humusarm. De meest intensieve beworteling bevindt zich in de bovenste 30 cm (Afbeelding 7). Op 10 – 20 cm onder het maaiveld zijn wortels van  $\varnothing$  3 cm aangetroffen.

Afbeelding 7: beworteling profielkuil 4.

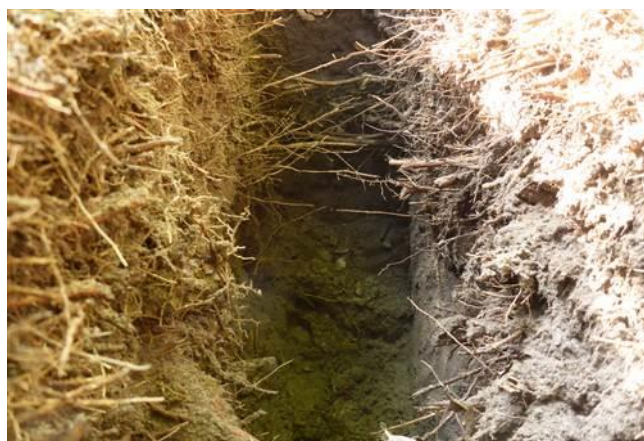
Afbeelding 10: beworteling in profielkuil 1.

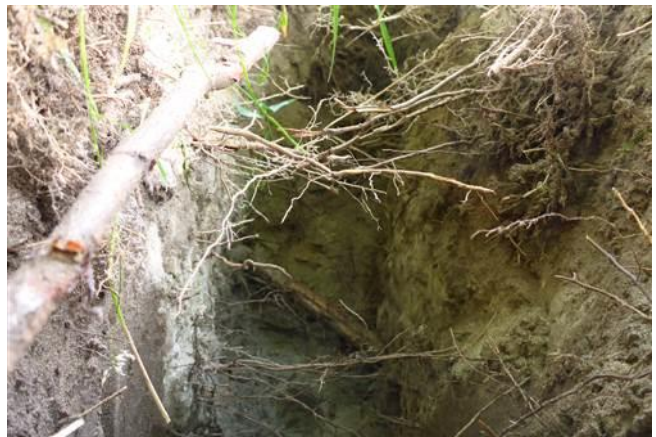
Afbeelding 13: beworteling profielkuil 2.

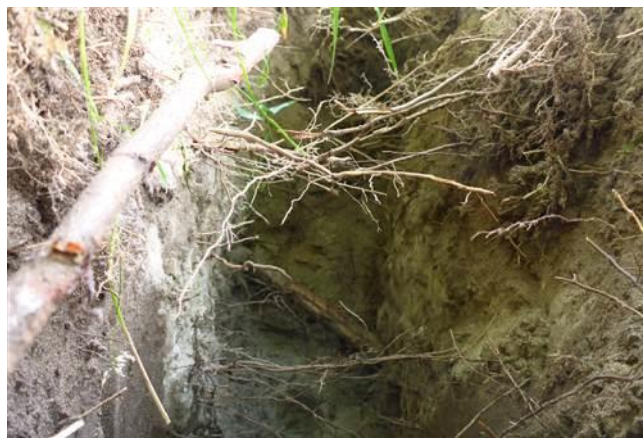
Afbeelding 16: beworteling profielkuil 3.

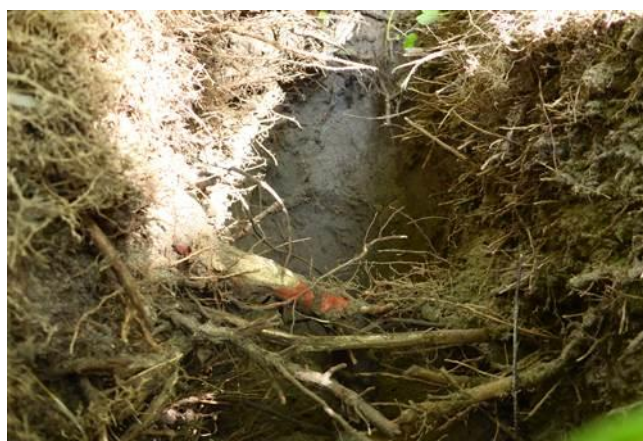
Afbeelding 19: beworteling profielkuil 4.
