Zuideindsestraat 47,  
Made  
*Lordnet bv*

## Bomen Effect Analyse

STATUS RAPPORT

Definitief  
**29-1-2021**

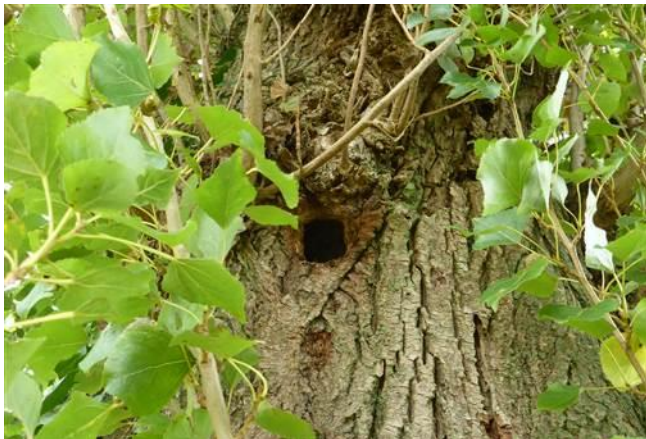
- In boom 1 is een afgestorven wortelaanzet en een spechtengat (Afbeelding 3) aangetroffen. Bij nadere inspectie met de prikstok bleek de boom hol te zijn. De omvang van de holte ter plaatse van het spechtengat kon niet worden vastgesteld. De boom is aangemerkt als risicoboom. Gezien de boomsoort en de aangetroffen gebreken is de toekomstverwachting bijgesteld naar 5-15 jaar.

Afbeelding 3: spechtengat boom 1.

- In boom 1 zijn een afgestorven wortelaanzet en een spechtengat aangetroffen. Verder is de boom gedeeltelijk hol. De omvang kon niet worden vastgesteld. De boom is aangemerkt als risicoboom en heeft gezien de soort en de aard van de gebreken een toekomstverwachting van 5-15 jaar.

- Aanbevolen wordt om bomen 1, 2, 16, 20 en 21 voor aanvang van de werkzaamheden te verwijderen
- Aanbevolen wordt om voorafgaande aan de werkzaamheden de afgestorven takken uit de bomen te verwijderen en de bomen ter plaatse van het voetpad ten noorden van het perceel op te kronen. Tegelijkertijd kan de kroon van boom 19 licht worden ingenomen zodat er voldoende ruimte ontstaat tot de gevel (ca. 2 meter). De werkzaamheden dienen uitgevoerd te worden door een gecertificeerd boomverzorger (European Tree Worker).

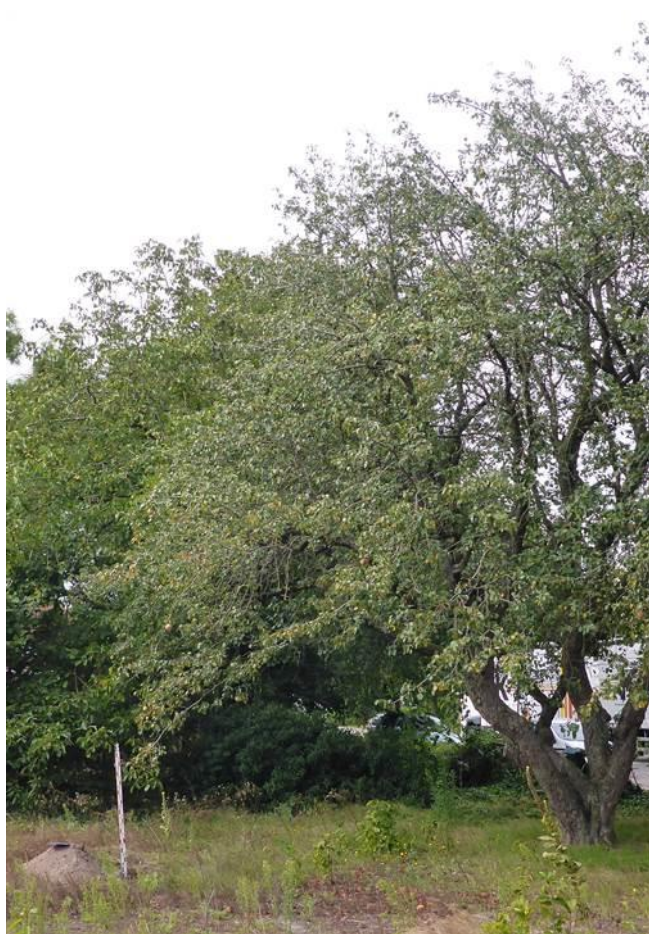
5 meter uit stamvoet boom 13, ongeveer ter plaatse van de toekomstige gevel.

| DIEPTE (CM -MV) | BESCHRIJVING | BEVINDINGEN |
|---|---|---|
| 0-80 | Matig humeus, zwak lemig, matig fijn zand | Matig intensieve beworteling (tot Ø1 cm), intensiever op overgang naar diepere laag. |
| 80-85 | Humusarm, zwak lemig, matig fijn zand | Extensieve beworteling (haarwortels). |

Afbeelding 5: profielkuil 1 t.o.v. boom 13.

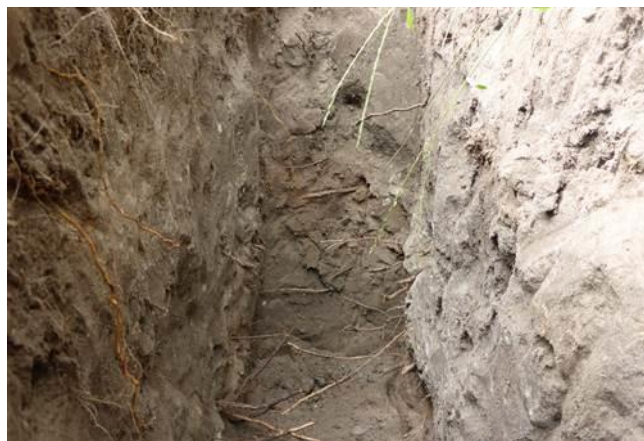
Afbeelding 6: beworteling profielkuil 1.

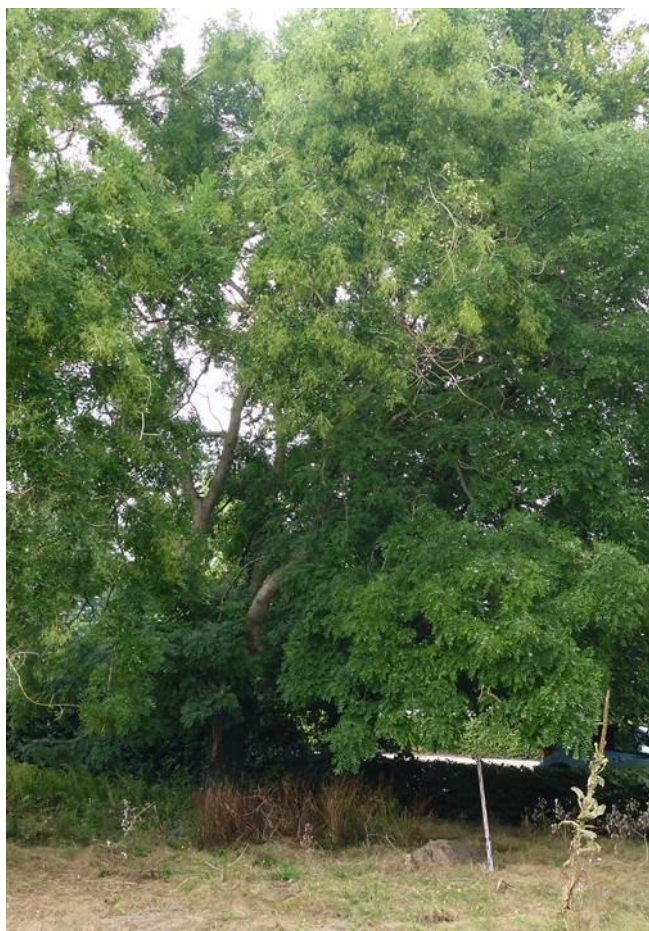
5 meter uit stamvoet (rand kroonprojectie) boom 18, ter plaatse van de toekomstige gevel.

| DIEPTE (CM -MV) | BESCHRIJVING | BEVINDINGEN |
|---|---|---|
| 0-80 | Matig humeus, zwak lemig, matig fijn zand | Matig intensieve beworteling (tot ø1 cm), intensiever op overgang naar diepere laag. |
| 80-85 | Humusarm, zwak lemig, matig fijn zand | Extensieve beworteling (haarwortels). |

Afbeelding 8: profielkuil 2 t.o.v. boom 18.

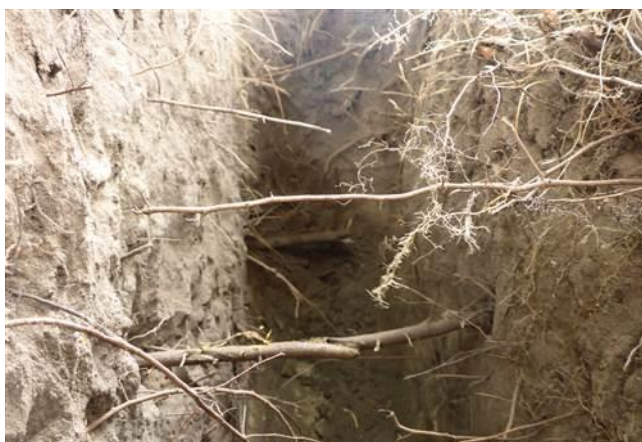
Afbeelding 9: beworteling profielkuil 2.

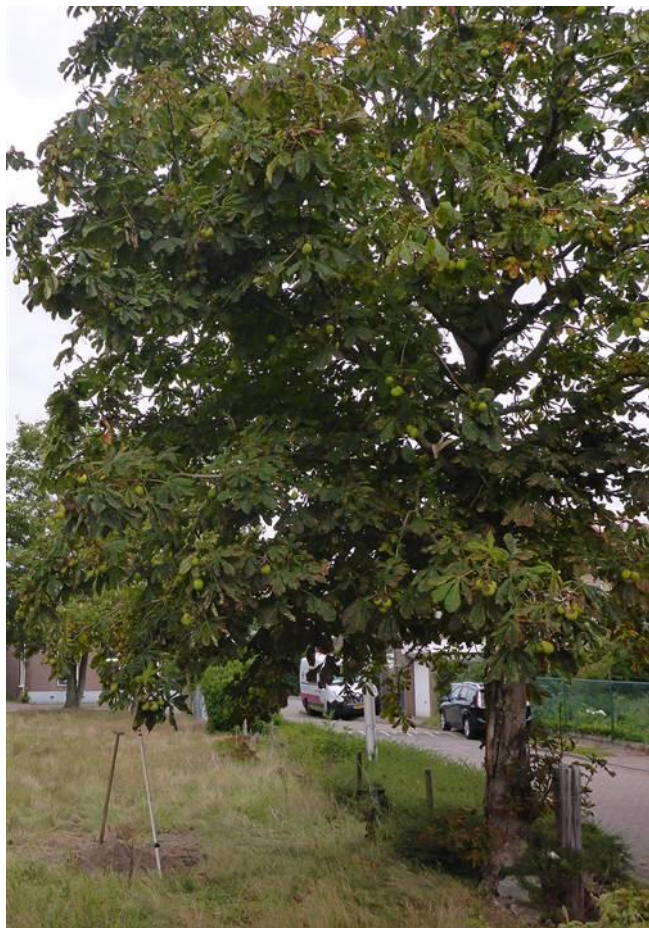
2 meter uit stamvoet boom 2, ter plaatse van toekomstige gevel.

| DIEPTE (CM -MV) | BESCHRIJVING | BEVINDINGEN |
|---|---|---|
| 0-20 | Matig humeus, matig fijn zand | Intensieve beworteling (tot ø1 cm) |
| 20-80 | Matig humeus, matig fijn zand | Matig intensieve beworteling, 1 wortel ø4 cm |
| 80-85 | Humusarm, matig fijn zand | Extensieve beworteling (haarwortels) |

Afbeelding 11: profielkuil 3 t.o.v. boom 2.

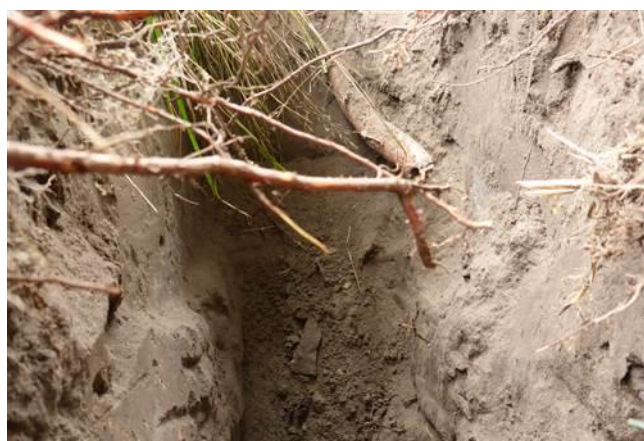
Afbeelding 12: beworteling profielkuil 3.
