# Bomen Effect Analyse 7 bomen

Boogstraat Heesch

Zeeland, mei 2021

Status rapport: Concept 27 mei 2021

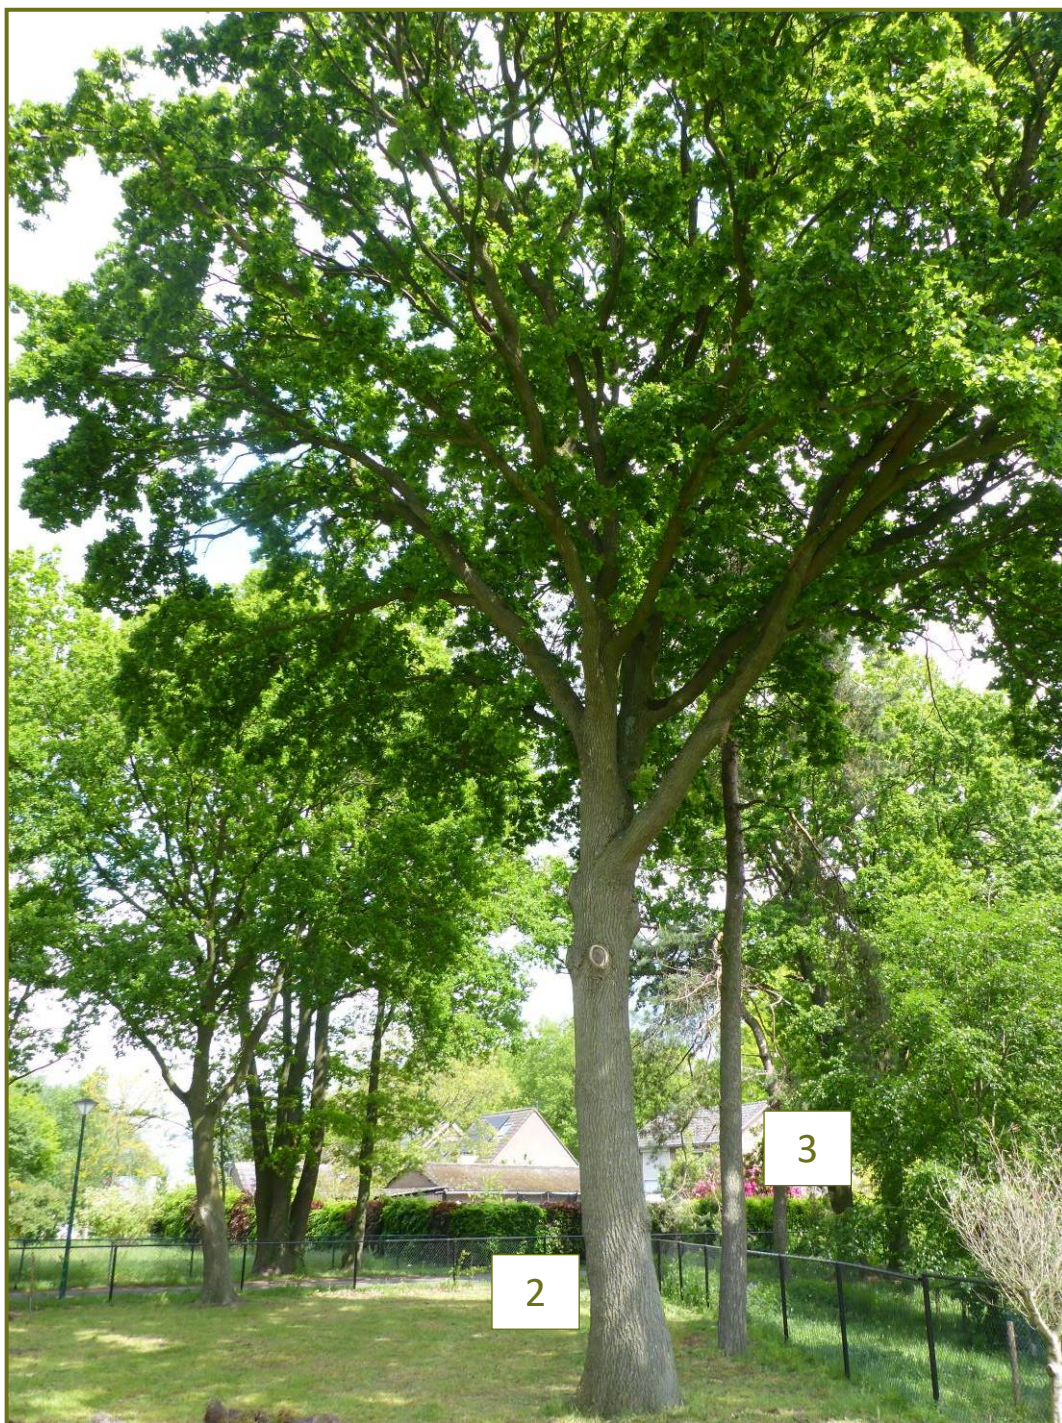
Afbeelding 3. Bomen 2 en 3

De grove den groeit licht scheef en grotendeels in de kroon van zomereik 2.

| Nr. | Boomsoort (Latijns) | Boomsoort (NL) | Standplaats | Boomgrootte | Boomtype | Stamdiameter | Boomhoogte | Kroondiameter | Conditie | Toekomstverwachting | Groeifase | Onderhoudsstaat | Opmerkingen |
|---|---|---|---|---|---|---|---|---|---|---|---|---|---|
| 3 | Pinus sylvestris | grove den | ruw gras | 2de grootte | niet vrijuit groeiend | 40 cm | 12 - 15 m | 6 m | redelijk | > 15 jaar | volwasfase | aanvaard | scheefstand / ingegroeide kroon |

Geadviseerd wordt boom 2 te behouden en in te passen in het ontwerp.

Daarvoor dient ten minste de afstand van de verharding op 5 meter uit het hart van boom 2 te worden gesitueerd.

Bij de graafwerkzaamheden dient een bomendeskundige aanwezig te zijn, die ervoor zorgt dat eventueel aanwezige wortels vakkundig worden afgezet.

Ter compensatie van enig wortelverlies, wordt geadviseerd 15 groeipijlers binnen de kroonprojectie te boren tot 1,75 meter diep en te vullen met compost/bomengrond.

Indien dit niet mogelijk dan wel wenselijk is, wordt geadviseerd boom 2 te kappen.

In verband met de scheefstand en ingegroeide kroon in boom 2 wordt geadviseerd boom 3 te kappen.

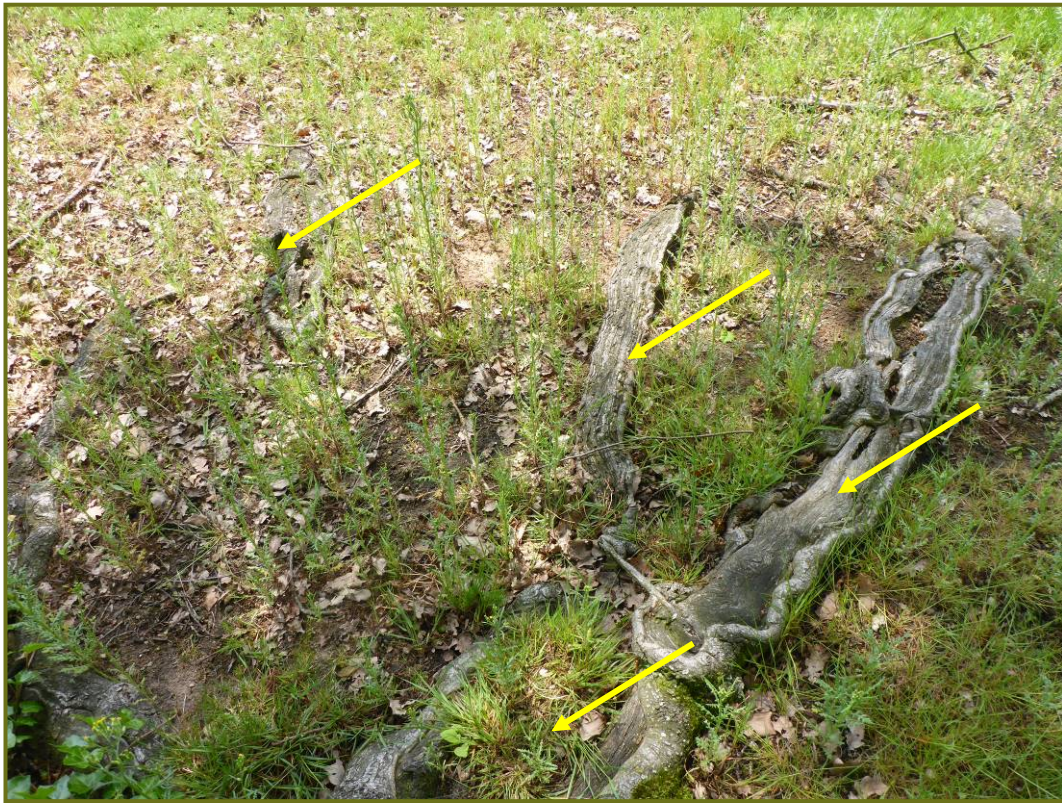
Bij boom 1 groeien veel wortels in belendend perceel. Deze wortels zijn ernstig aangetast door vraat of maaischade. Naast boom 1 heeft in het verleden ook een andere boom gestaan. Daardoor is de kroon eenzijdig ontwikkeld en kaler aan de noordzijde. De boom is vooralsnog wel veilig. De kroon zal zich aan de noordzijde erg langzaam herstellen in verband met de beperkte hoeveelheid licht.

Afbeelding 7. Beschadigde wortels boom 1, zie gele pijlen

In verband met de beschadigde wortels en de eenzijdige kroon wordt geadviseerd boom 1 te kappen.
