**Rapport**  
**Boom Effect Analyse**  
**'t Dorp 54 te Heesch**

Opdrachtgever : Princen BouwProcesBegeleiding B.V.  
t.a.v. Dhr. T. van Schaijk

Kenmerk : 03P20103346  
Versie : Definitief  
Datum rapport : 4-3-2021  
Opgesteld door : T.A.E. van Overbeek  
Gezien door : M.J.J.M. Gerrits

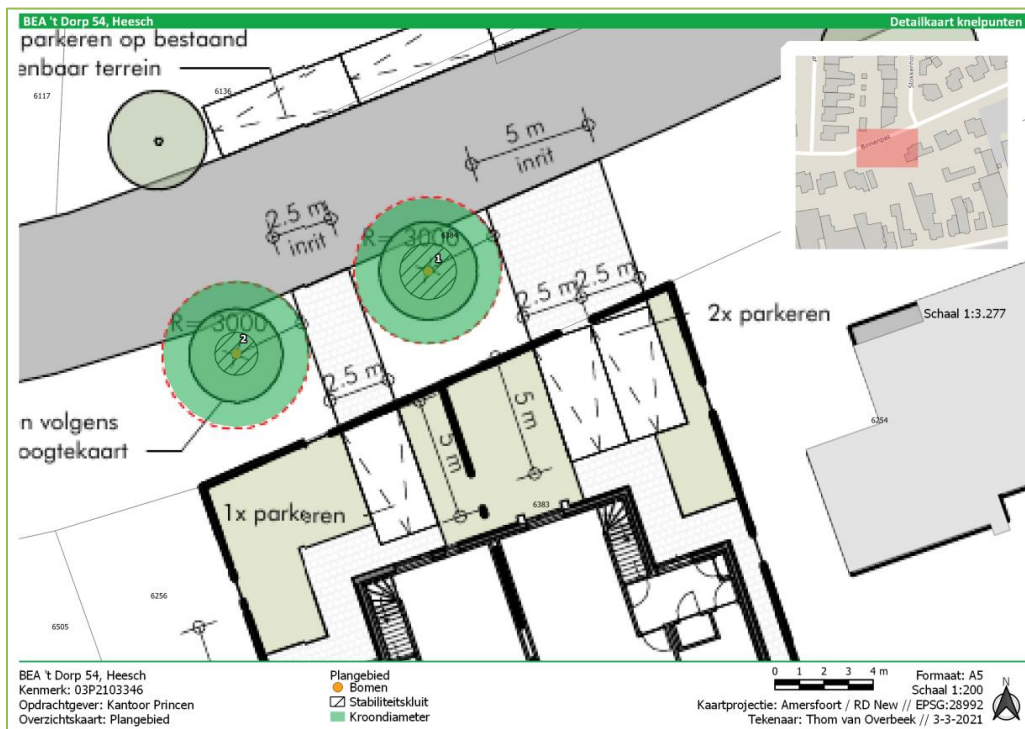
Abbeelding 2. Detailkaart van mogelijke knelpunten

De bovenstaande kaart toont de inrichting van het gebied met daarin de bomen op hun positie. De zogenaamde risicozone gaat uit van 8 tot 10x de stamdiameter waarbinnen zwaardere beworteling (stabiliteitskruit) zich doorgaans ontwikkeld. In deze situatie is uitgegaan dat het doorwortelbare gebied zich voornamelijk heeft ontwikkeld tussen de bomen en aan de zuidzijde van de bomenrij door ongunstige omstandigheden (gebrek aan zuurstof en verdichting) onder de rijbaan.

Tussen bomen 1 en 2 en naast boom 1 wordt een toegangsweg aangelegd. Bij beide bomen zullen deze inritten op een afstand van 3 meter worden aangelegd. Ten behoeve van verkeer van en naar de parkeerplaats zal een cunet benodigd zijn.

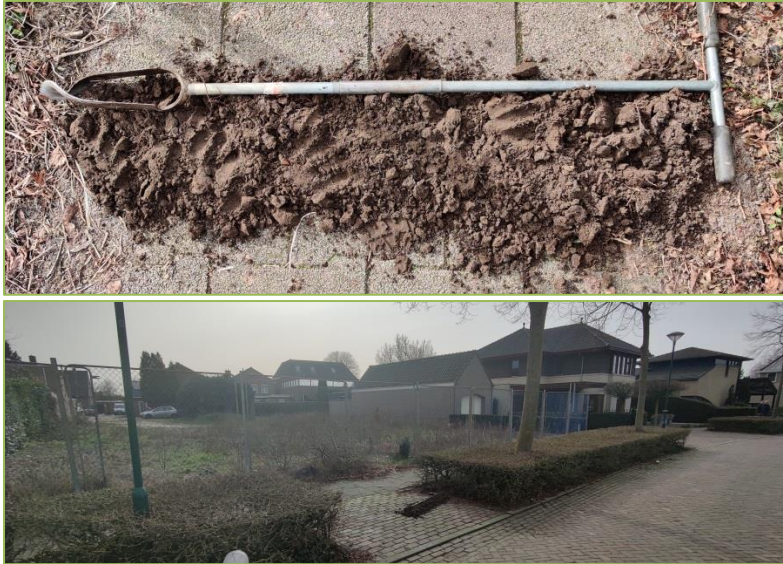
Afbeelding 3. Foto's van grondboring 1

Aan de oostzijde van boom 1 is een grondboring uitgevoerd. Foto's van de grondboring staan hieronder op afbeelding 3. Op de grondboring is duidelijk te zien dat tot circa 130 cm onder het maaiveld alleen maar donker zand te vinden is. In de bovenste 30 cm is dit zand matig tot sterk humeus en daaronder daalt het percentage humus in het zand af tot zwak.

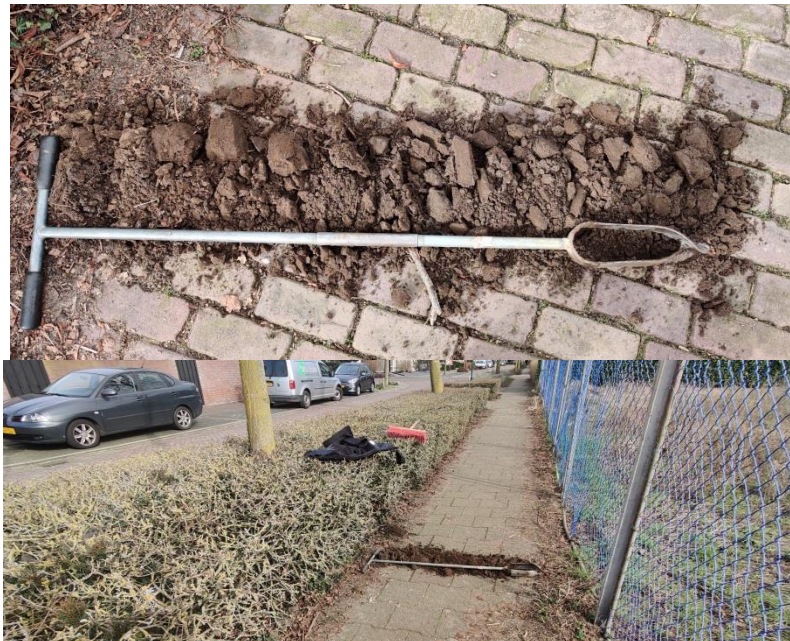
Afbeelding 4. foto's van grondboring 2

Ter hoogte van de boom 2 is ook een grondboring uitgevoerd. foto's van deze grondboring zijn weergegeven in afbeelding 4. Het beeld dat deze boring toont komt geheel overeen met de eerste grondboring.
