## **BOMEN EFFECT ANALYSE HERONTWIKKELING SINT SERVATIUSSTRAAT 13-15**

2 bomen, Sint Servatiusstraat 13-15, Heeswijk-Dinther

Referentienummer : 242167  
Opdrachtgever : By Brekel Vastgoed  
Datum rapport : 1 juli 2024

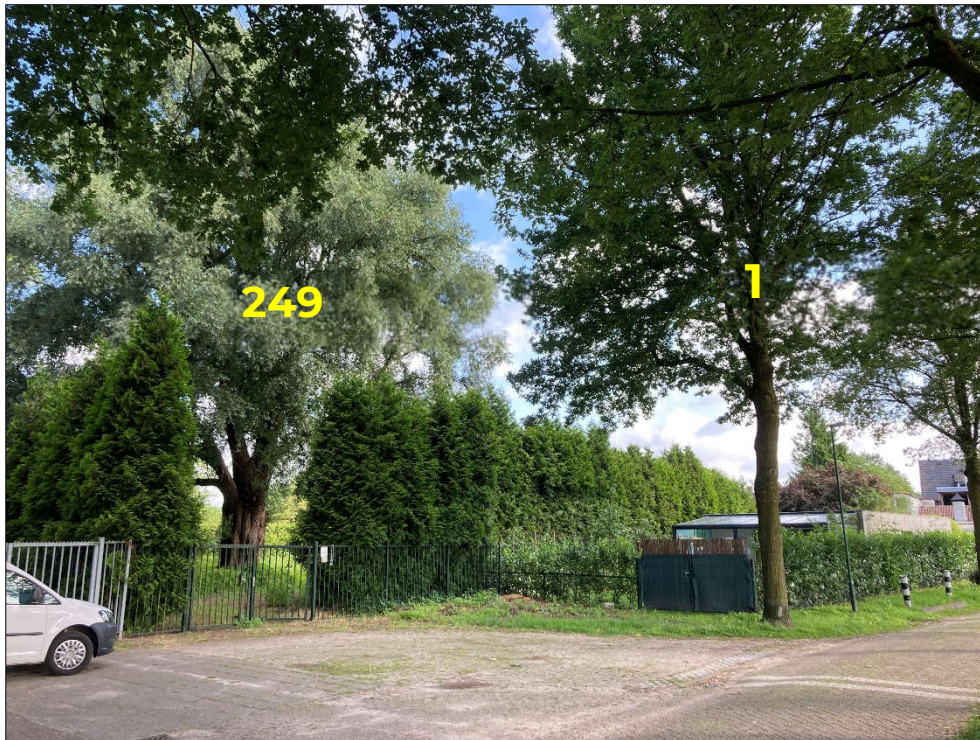
| Boomnummer | Boomsoort | Plantjaar | Stamdiameter cm | Boomhoogteklasse m | Takvrije ruimte m | Kroondiameter m | Conditie | Mechanische kwaliteit | Toekomstverwachting jr | Beleidsstatus |
|---|---|---|---|---|---|---|---|---|---|---|
| 1 | Quercus robur | - | 47 | 12-18 | 4 | 12 | G | V (dood hout) | >15 | - |

*Afbeelding 5: Bomen vanaf de Aa-kantstraat, rechts: zomereik, links: monumentale wilg*

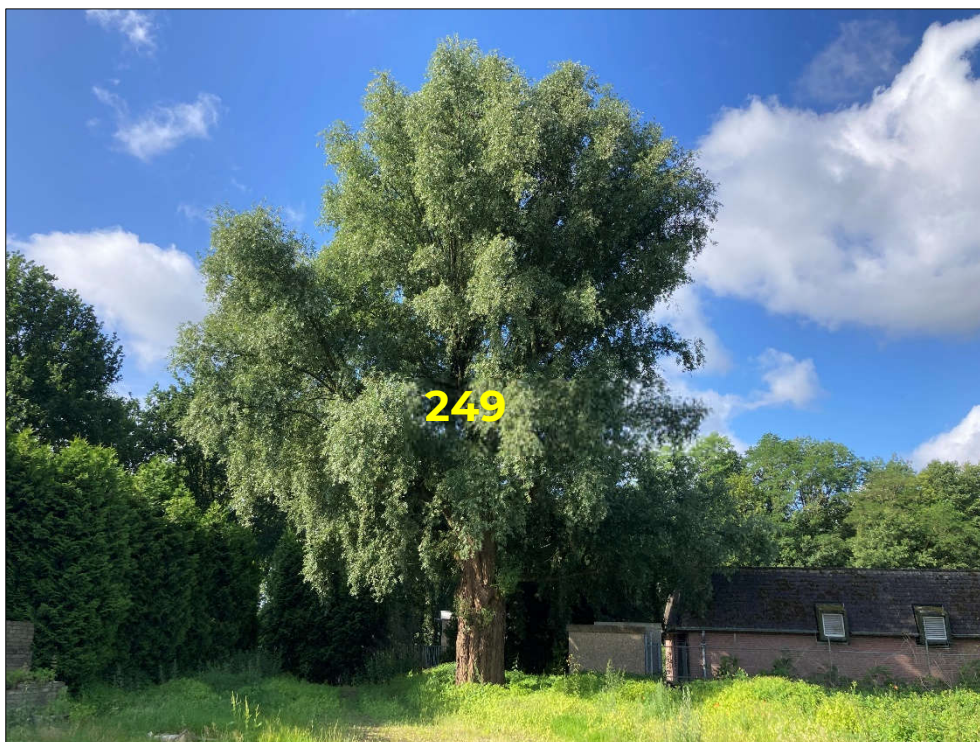
*Afbeelding 6: Wilg gezien vanaf het perceel*

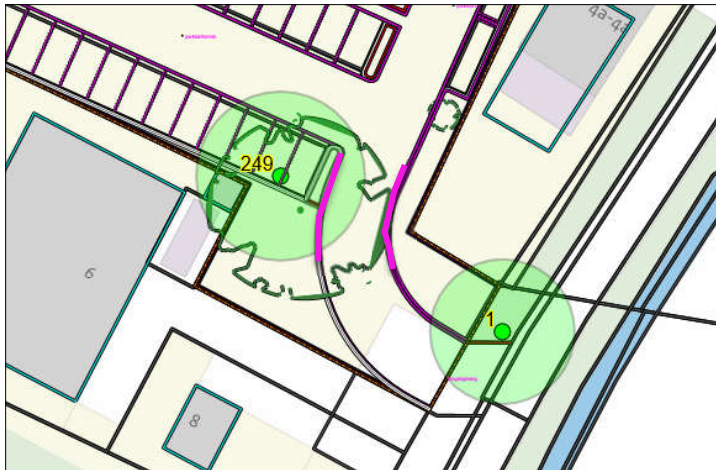
Ter hoogte van de nieuwe toegangsweg is de (takvrije) doorrijhoogte onder de wilg onvoldoende (3 m) voor bouwverkeer. Er dienen hier enkele laaghangende takken verwijderd te worden tot een hoogte van 4,5 meter.

Afbeelding 8: Toegangsweg perceel (paars) t.o.v. kroon wilg (groen)

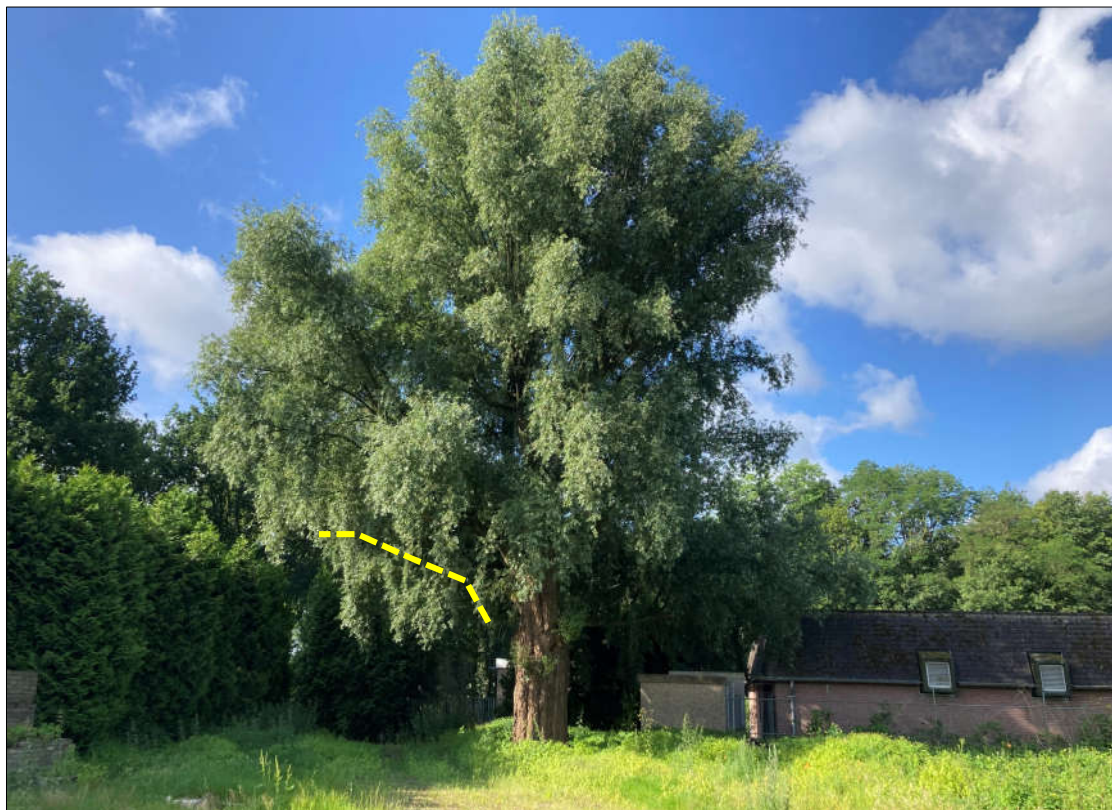
Afbeelding 9: Te verwijderen takken boven de toegangsweg

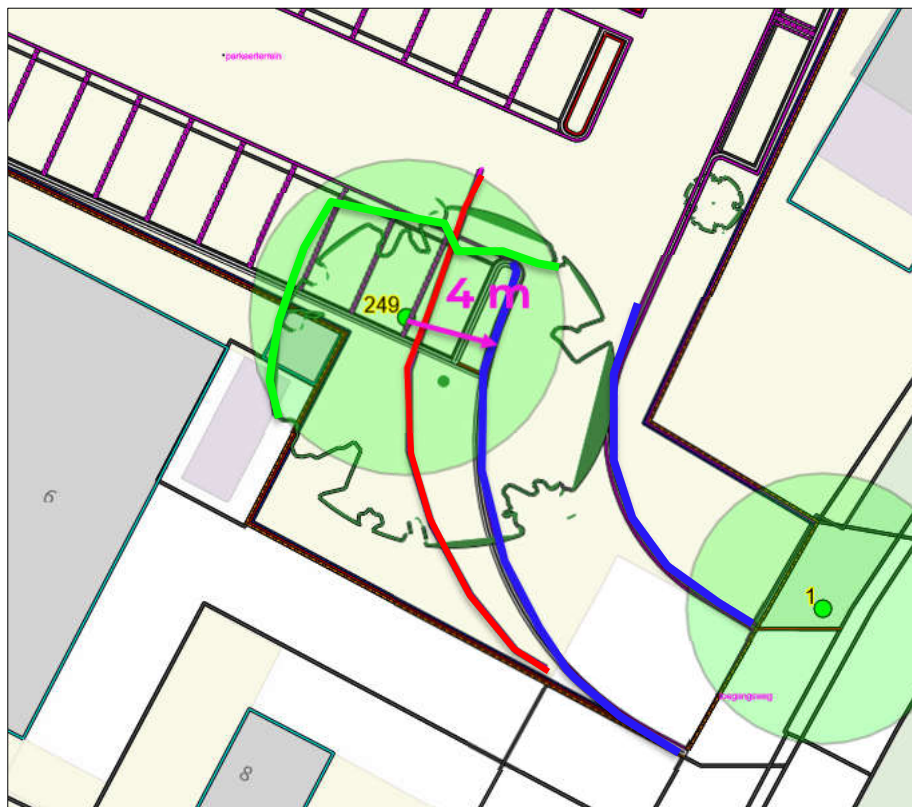
1. Aanleg nieuwe toegangsweg. Deze vindt plaats binnen de huidige, reeds verharde weg op 4 meter uit de boom (hart stamvoet). Dit is op voldoende afstand.
  2. Aanleg parkeerplaatsen. Deze bevinden zich op de locatie van de boom.
- De analyse van deze twee werkzaamheden wordt weergegeven in de volgende (sub)paragrafen 3.3.2 en 3.3.3.

Afbeelding 10: - Rood: Rand verharding huidige toegangsweg  
 - Blauw: locatie nieuwe toegangsweg  
 - Paars: nieuwe parkeerplaatsen  
 - Groene stip: handmatig ingemeten boom (wijkt af van positie boom op ontwerptekening)  
 - Lichtgroene contour: kroonrand aan deze zijde boom

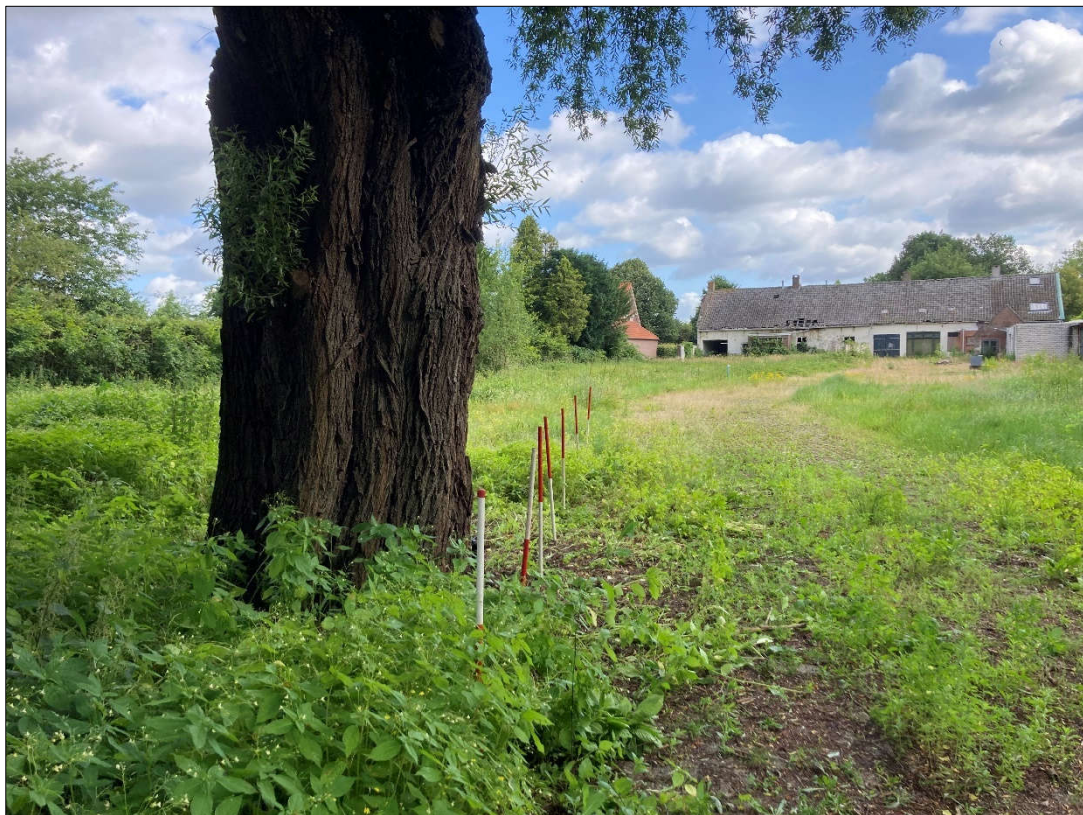
*Afbeelding 11: De jalonstokken geven de grens aan tussen de verharding (rechts) en de onverharde (open) grond (rechts)*

Het is mogelijk dat de nieuwe toegangsweg toch op de locatie van de huidige is bedoeld. In dat geval dienen, bij de aanleg van de nieuwe weg, eventueel aanwezige wortels onder de huidige verharding maximaal ontzien te worden. Dit is mogelijk door maximaal 25 cm te ontgraven en de huidige fundering van de weg ongemoeid te laten en daarop de nieuwe verharding aan te leggen. Eventueel toch aanwezige stabiliteitswortels (diameter >10 cm) vlak onder de verharding dienen behouden te worden.

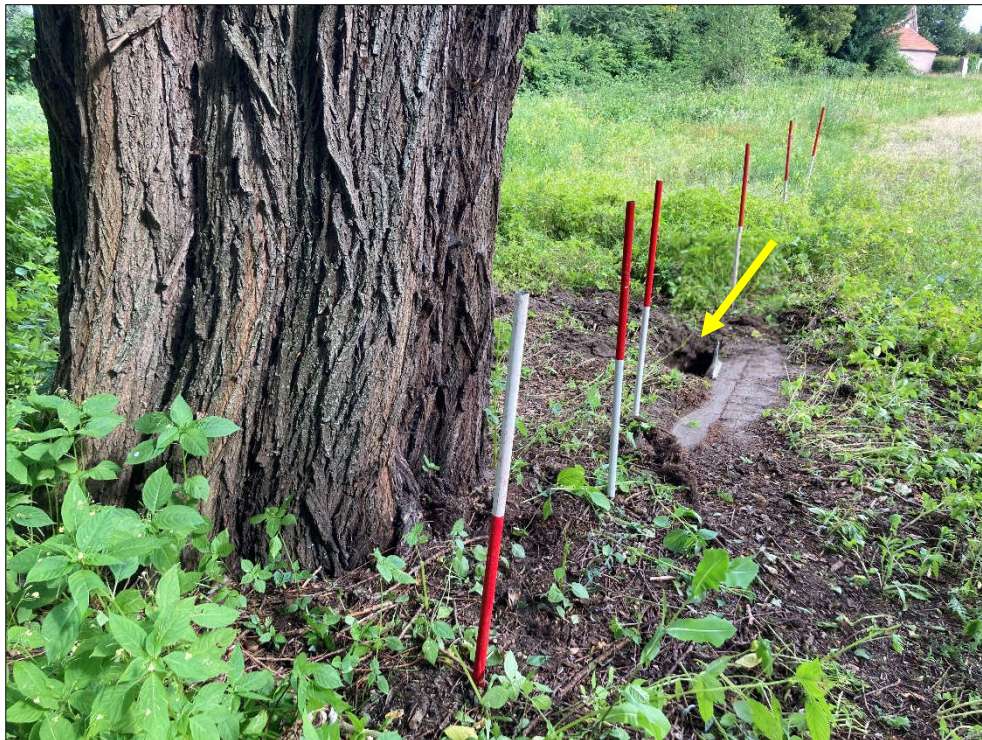
Afbeelding 12: Bewortelingsonderzoek (pijl)

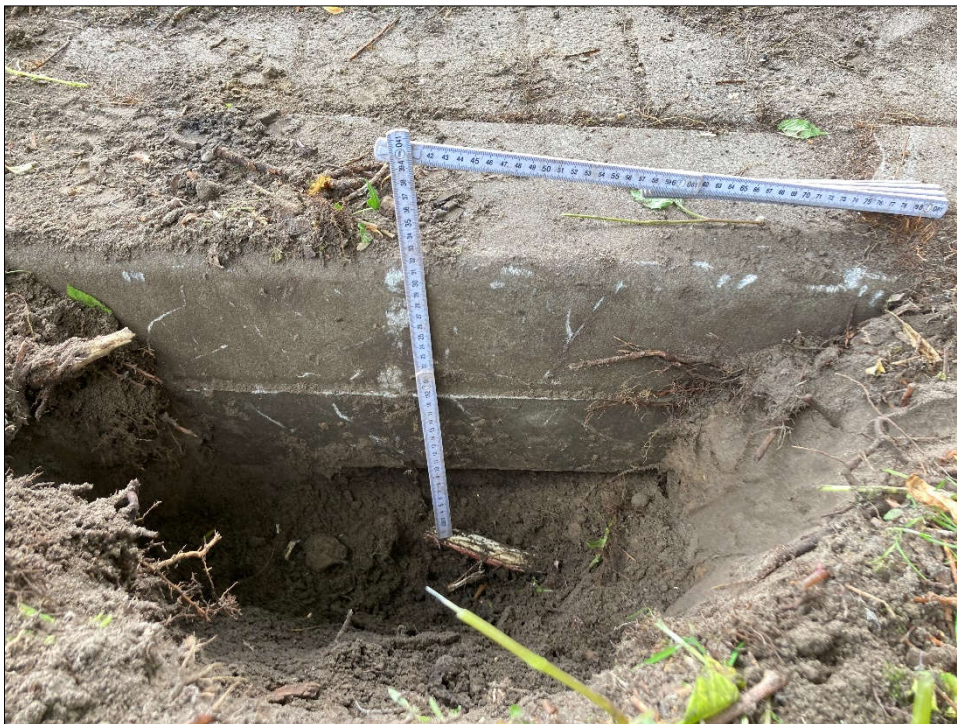
Afbeelding 13: Wortel ( 2 cm) op 30 cm-mv

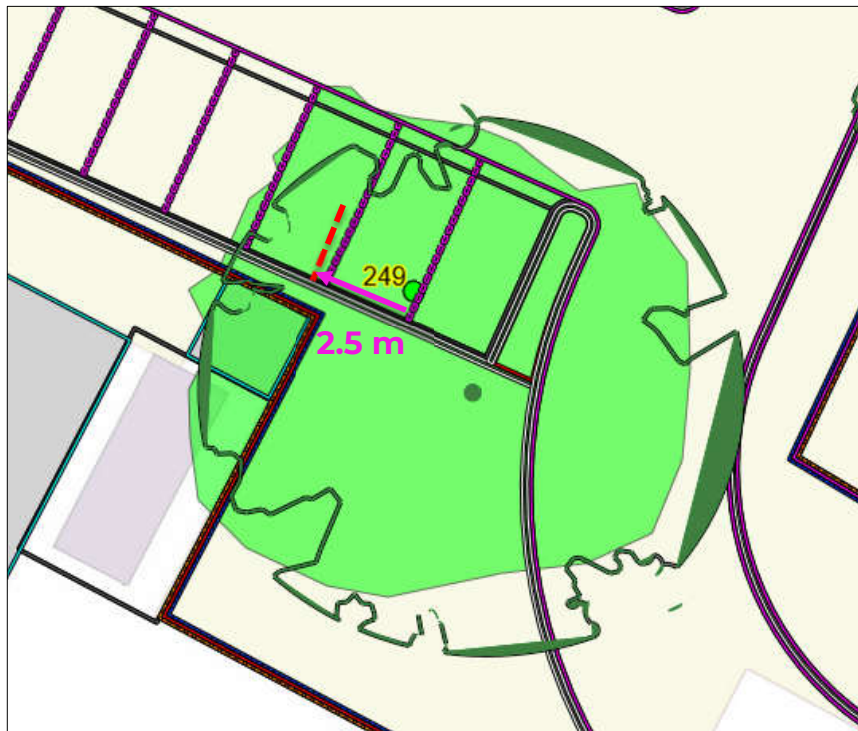
Om de invloed van de aanleg van de parkeerplaatsen op de wilg te onderzoeken is een proefsleuf gegraven (bewortelingsonderzoek) op 250 cm uit de boom (hart stamvoet). Bij een boom met deze stamdiameter (155 cm) geldt, m.b.t. de stabiliteit, een minimale graafafstand van 350 cm.

Afbeelding 14: Rood: locatie bewortelingsonderzoek

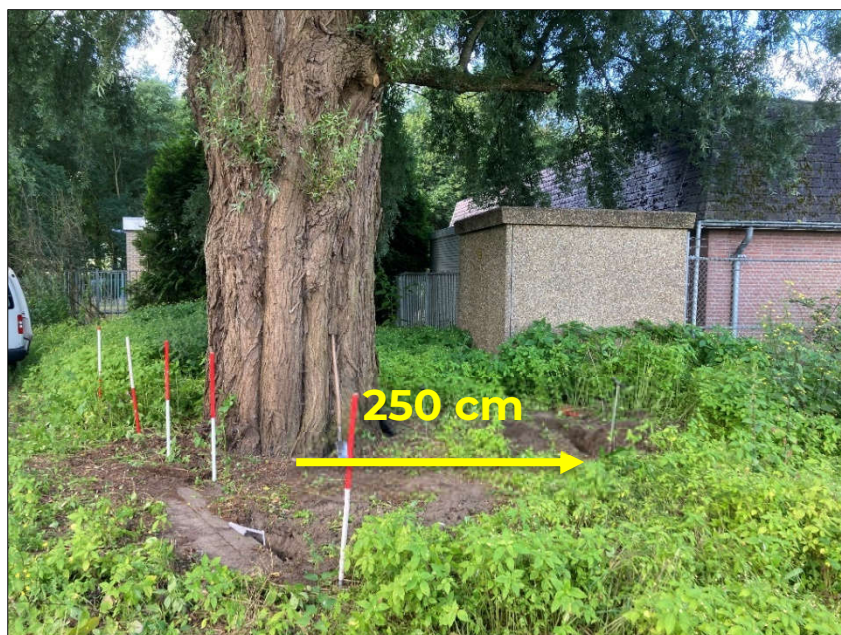
Afbeelding 16: Locatie proefsleuf (t.h.v. parkeerstrook)

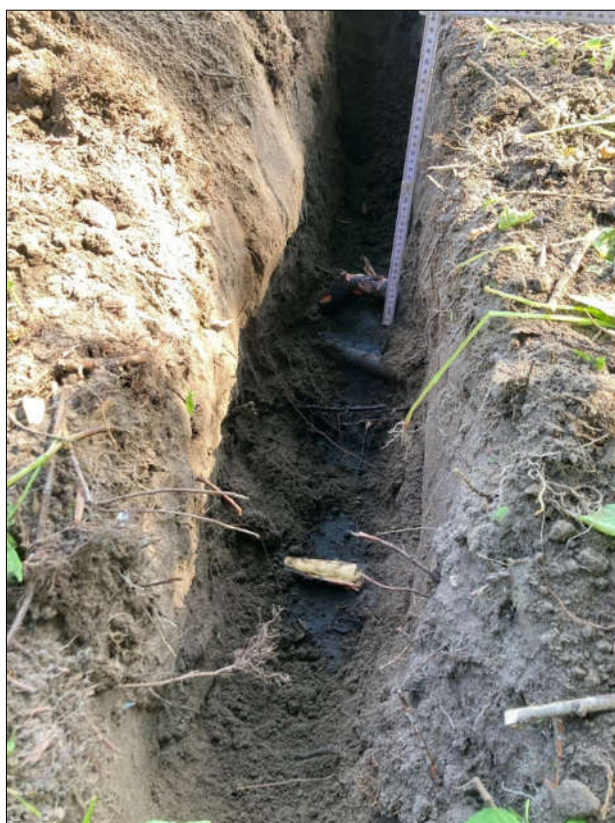
Uit het bewortelingsonderzoek blijkt dat de beworteling zich bevindt vanaf 30 cm-mv. Bij de voorgenomen aanleg van de parkeerplaats (ontgraving ca. 50 cm-mv) wordt gegraven binnen deze zone. De kans op onaanvaardbare wortelschade is groot. Hierdoor zullen de conditie en/of stabiliteit van de boom aanzienlijk verminderen. Deze analyse wordt toegelicht aan de hand van onderstaande afbeeldingen.

Afbeelding 17: Beworteling vanaf 30 cm-mv

- een minimale graafafstand van 2,5 meter (uit hart stamvoet);
- van 2,5 tot 3,5 meter een maximale ontgravingsdiepte van 30 cm-mv.

Aan de in paragraaf 4.2 geformuleerde eis t.a.v. de ontgravingsdiepte kan worden voldaan door gebruik te maken van een speciale fundering met boomkratten (Permavoid of vergelijkbaar).

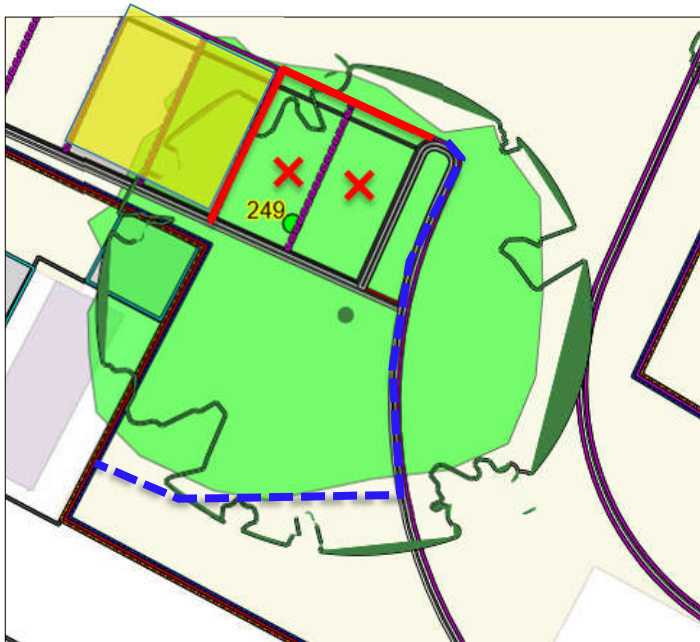
Afbeelding 19: Twee te vervallen parkeerplaatsen (rood kruis) bij minimale graafafstand van 2,5 m. Geel vlak: max. ontgravingsdiepte 30 cm en toepassing Permavoid. Blauw: locatie bouwhekken boombescherming

- Het ontwerp m.b.t. de parkeerplaatsen aan te passen zodat aan de eisen (minimale graafafstanden en -diepte) kan worden voldaan.
- Als fundering van twee parkeerplaatsen gebruik te maken van Permavoidkratten.
- Bij aanleg van de toegangsweg vlak langs de boom (huidige locatie) de huidige wegfundering te laten liggen, maximaal 25 cm te ontgraven en eventueel aanwezige wortels (> 10 cm) onder de verharding te handhaven.
- Bij de wilg te laaghangende takken te verwijderen tot een doorrijhoogte van minimaal 450 cm (t.b.v. bouwverkeer).
- De bomen en hun groeiplaats te beschermen door, voorafgaand aan alle werkzaamheden, het aanbrengen van aaneengeklonken, niet verplaatsbare bouwhekken.
- De werkzaamheden rondom bomen zorgvuldig uit te voeren overeenkomstig de algemene richtlijnen zoals deze zijn opgenomen in bijlage 2.

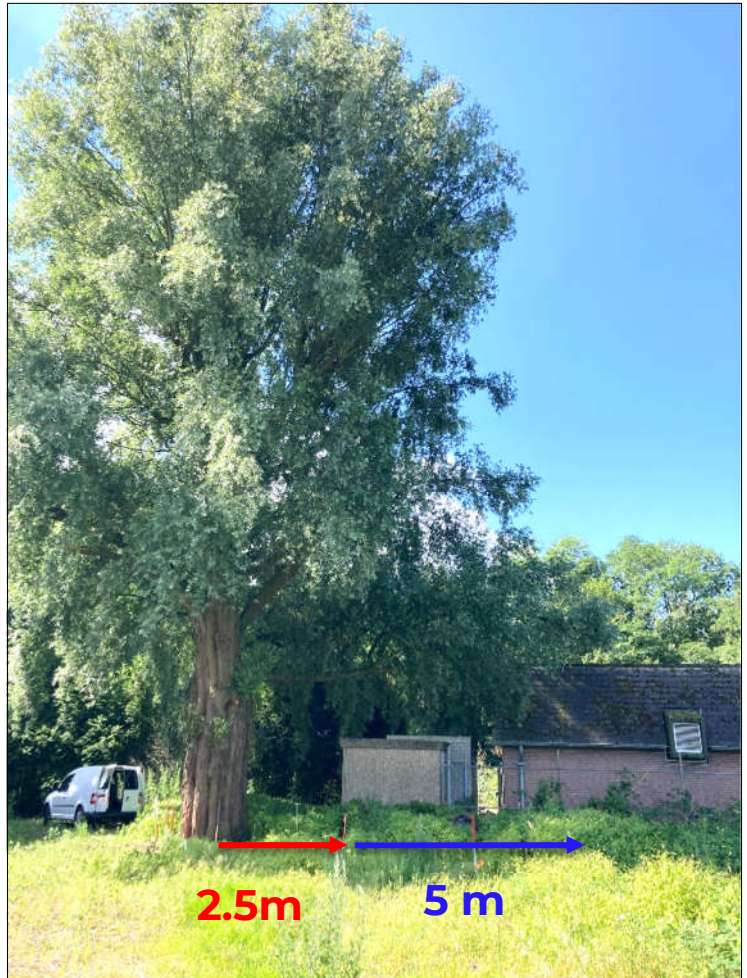
Afbeelding 20: Minimale graafafstand (rood) en locatie boomkrattenfundering onder parkeerplaatsen

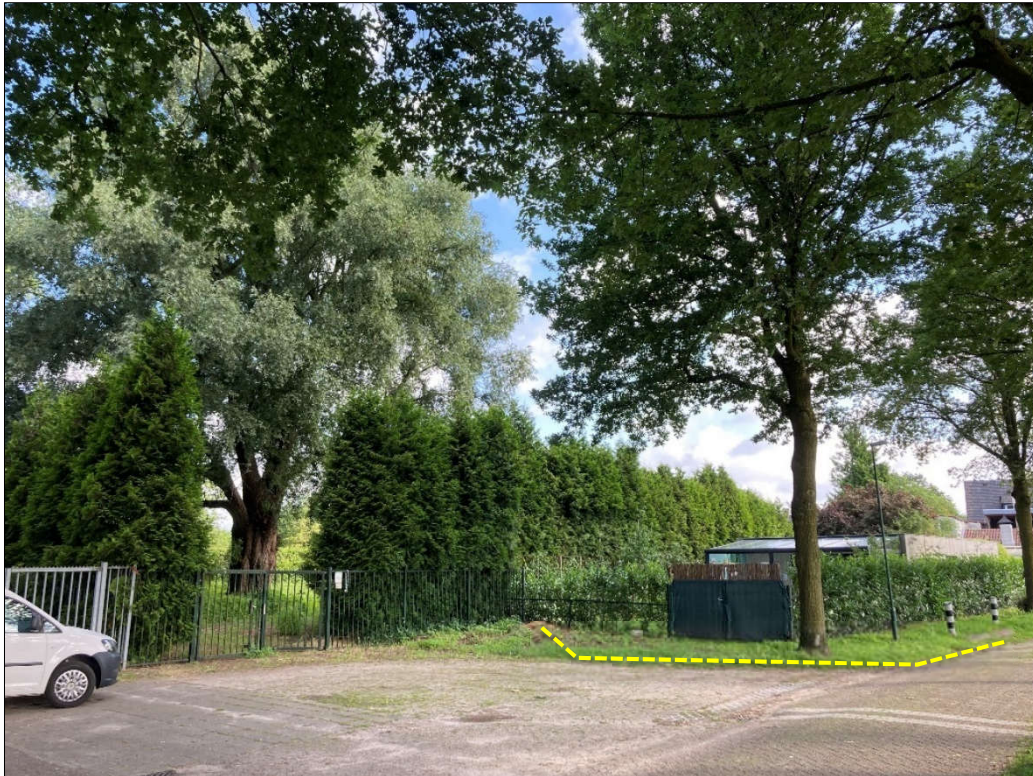
*Afbeelding 21: Locatie bouwhekken bij zomereik*

Bij de voorbereidende werkzaamheden (bouwrijp maken terrein) en de werkzaamheden tijdens de bouw kunnen de bomen (kroon, stam/stamvoet) schade oplopen. Ook kan de groeiplaats verstoord worden (bodemverdichting/structuurbederf) door rijden met voertuigen binnen de kwetsbare boomzone (alleen aan de orde bij de wilg). Het is daarom belangrijk om vanaf de voorbereidende werkzaamheden bouwhekken te plaatsen ter afscherming van de kwetsbare boomzone (in principe de kroonprojectie + 1,5 meter).
