Rapport
Boom Effect Analyse
Stokskesweg, Bergeijk

Titel	: Boom Effect Analyse Stokskesweg, Bergeijk
Versie	: Definitief
Kenmerk	: PRDLB23-00523
Datum rapport	: 23-11-2023
Aantal pagina's	: 19 (excl. Bijlagen)
Projectleider	: M.J.J.M. Gerrits
Auteur(s)	: M.J.J.M. Gerrits , European Tree Technician
Inspectiewerk	: E. van Mierloo
Kwaliteitscontrole	: E. van Mierloo
Wijze van citeren	: M.J.J.M. Gerrits (2023). Boom Effect Analyse Stokskesweg, Bergeijk. Pius Floris, Vught.
Opdrachtgever	: Buro Sengers Architecten
Contactpersoon	: Guus Sengers : Elskensakker 2 : 5571 SK Bergeijk
Projectplan	: Initiatief Stokskesweg Bergeijk
Projectstatus	: Voorlopig ontwerp

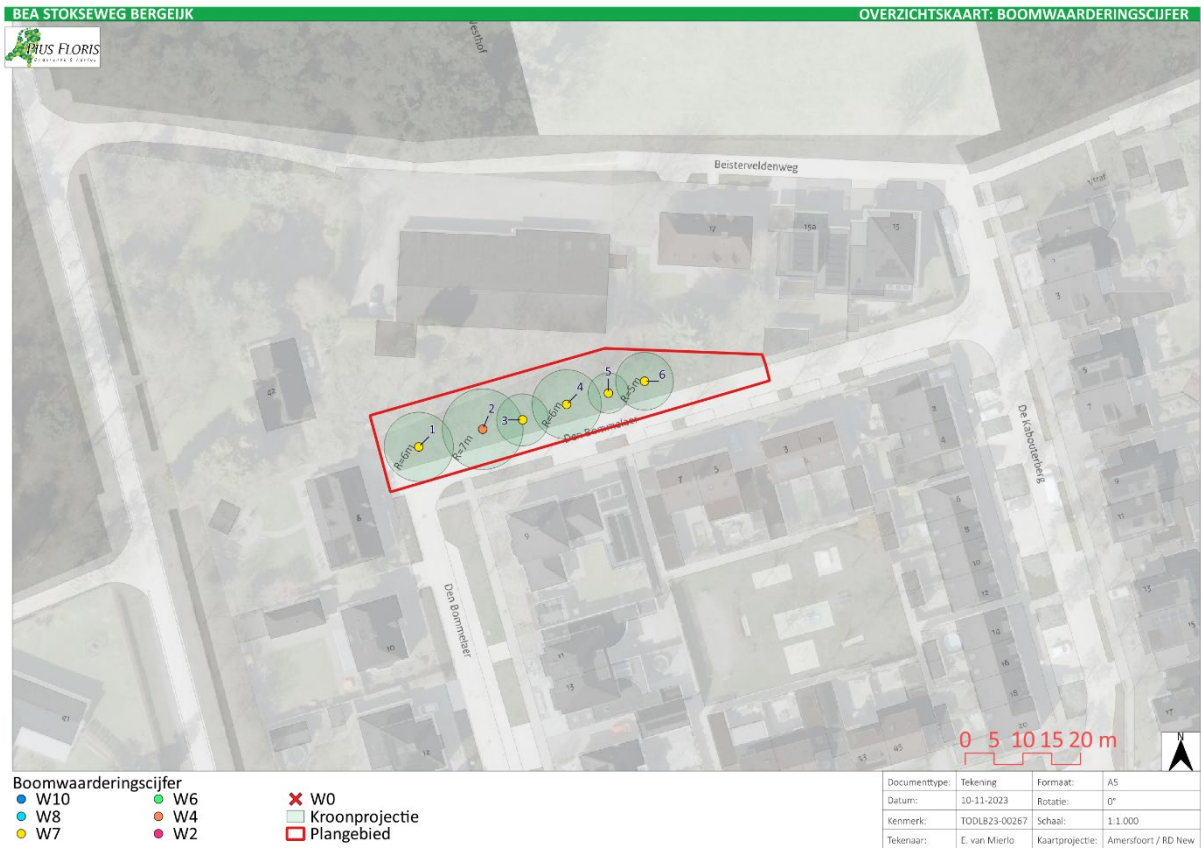
Afbeelding 3: Overzichtskaat w-cijfer.

Bomen 1, 3, 4, 5 en 6 hebben een w-cijfer van 7 gekregen. Deze bomen zijn in goede of voldoende conditie en de verwachte duurzame instandhouding is meer dan 15 jaar. In bomen 3, 4, en 5 is zwaar dood hout aangetroffen.

Boom 2 heeft een w-cijfer van 4 gekregen. Deze boom is in onvoldoende conditie en laat een verminderde bladbezetting zien. Tevens heeft de boom zwaar dood hout in de kroon.

In de nieuwe situatie kan zwaar dood hout tot gevaarlijke situaties lijden, in te behouden bomen zal dit middels veiligheidssnoei moeten worden verwijderd.

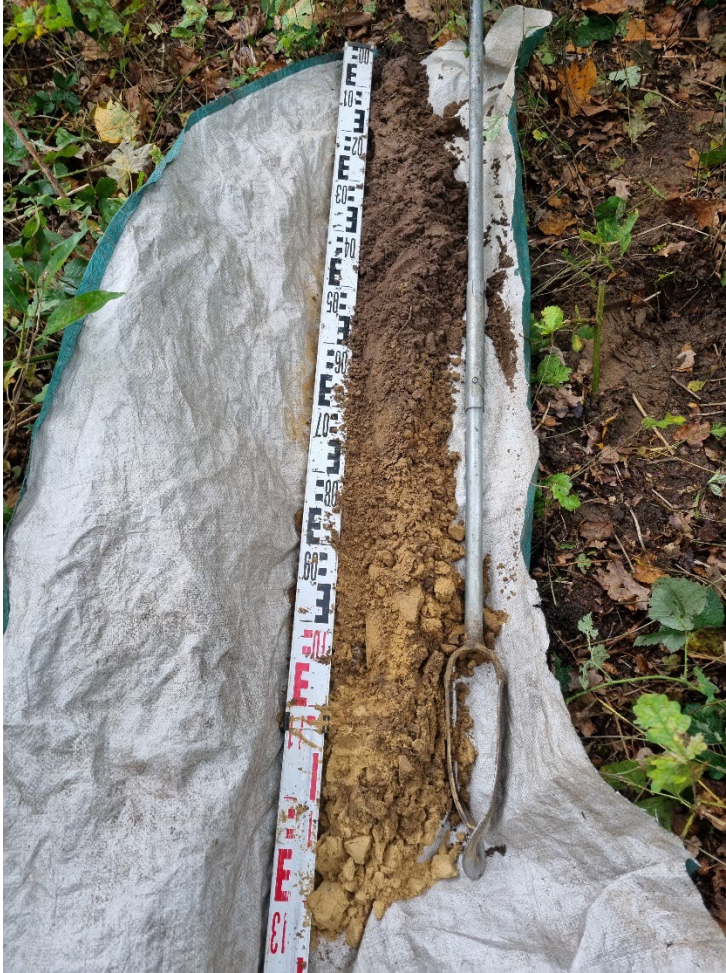
Afbeelding 4: Overzichtsfoto's grondboring.

GPO1. In de zone 00-50cm-mv is humeus, fijn zand aangetroffen. In de zone 50-70 wordt een laag matig humeus, fijn zand aangetroffen. In de zone 70-130cm-mv is humusarm tot humusloos, matig fijn zand aangetroffen;

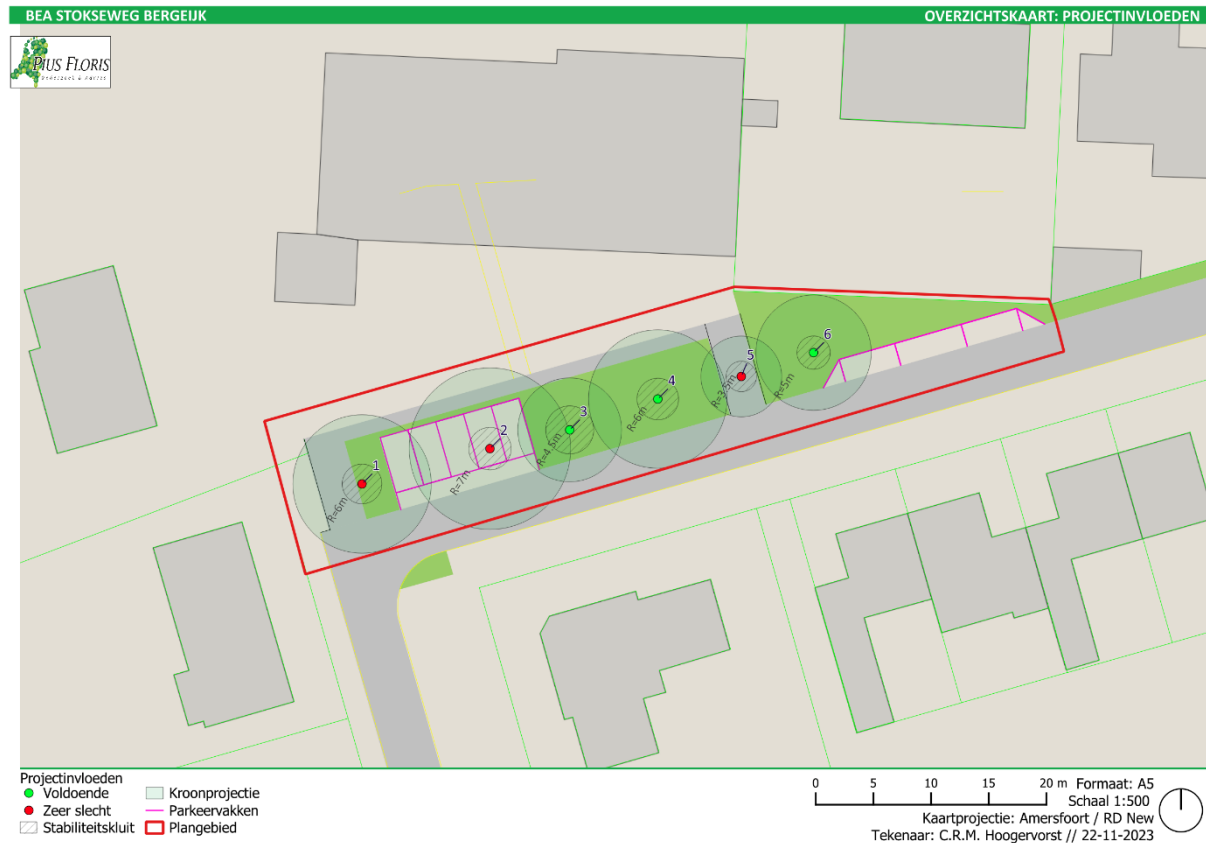
Afbeelding 5: Overzichtsk kaart projectinvloeden ondergronds en locatie groeiplaatsonderzoeken (GPO)

Er vinden bovengrondse belemmeringen plaats bij boom 2 en 5. Beide bomen staan in het huidige ontwerp volledig binnen ruimtelijk beslag van het ontwerp. Bij boom 1 komt een inrit direct naast de boom te staan. Het is niet uit te sluiten dat laaghangende takken aan deze zijde van de boom nu, of op latere termijn, kunnen zorgen voor onvoldoende doorrijdhoogte.

Boom 1, 2 en 5 is een overlap tussen het ontwerp en de stabiliteitskluit van de bomen. Bij boom 2 en 5 is sprake van direct ruimtelijk beslag op de standplaats van de bomen. Bij boom 1 is sprake van overlap van ca. 40% waardoor onherstelbare schade aan stabiliteitswortels (en daarmee de stabiliteit van de boom) aannemelijk is.

De locatie van de parkeervakken en inritten is zorgvuldig afgewogen. Boom 2 betreft de boom met de minste kwaliteit en laagste toekomstverwachting. Door deze boom te verwijderen kan ruimte gewonnen worden om de parkeerbehoefte zoveel mogelijk uit de kwetsbare zones van de te handhaven bomen te plaatsen. Voor boom 5 geldt dat verwijdering van deze boom de ruimte geeft om de benodigde oprit zover mogelijk buiten de kwetsbare zones van boom 4 en 6 te houden.

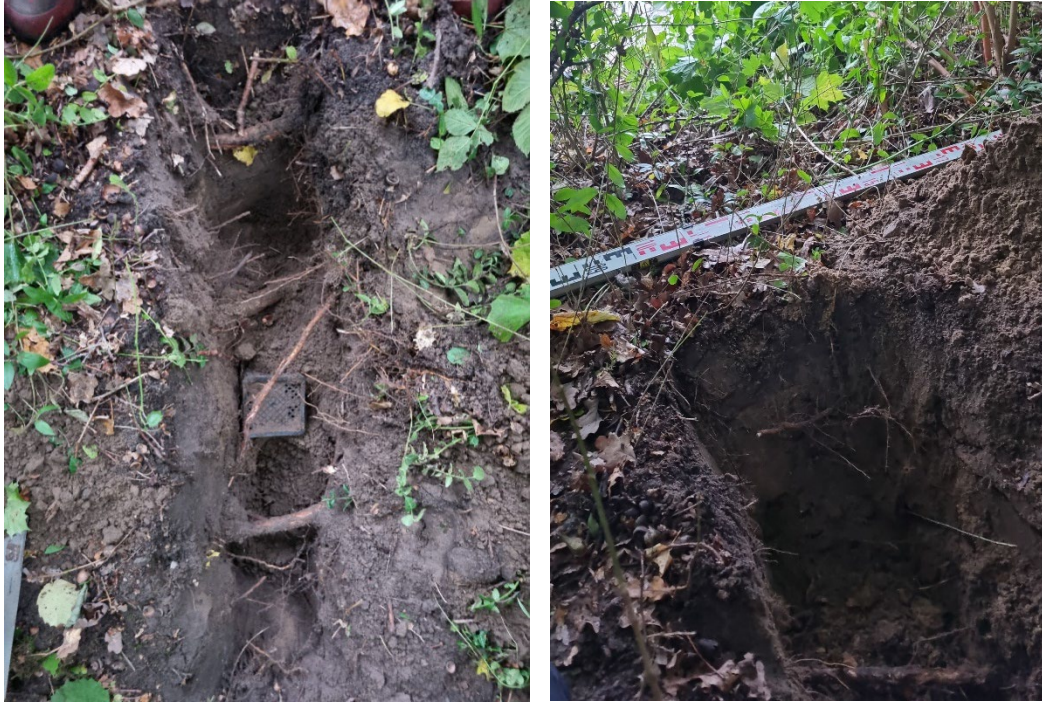
Afbeelding 6: Overzichtsfoto's profielsleuven, links GPO2, rechts GPO3

- GPO2. Is ontgraven op 1m uit het hart van de stam (h.s.) van boom 1 (westzijde). Op deze locatie is de nieuwe inrit beoogd. Hierbij wordt in de zone 00-40/50cm-mv een humeus, matig fijne zandgrond aangetroffen met intensieve beworteling (1 tot 4cm diameter). Op 50cm-mv worden twee grove wortels aangetroffen van 4-5cm diameter.
- GPO3. Is ontgraven op 2m uit h.s. van boom 3 (westzijde). Hierbij wordt in de zone 00-20/40 een laag humeus, fijn zand aangetroffen. Hieronder in de zone 20/40 tot 60cm-mv is een laag matig humeus, matig fijn zand aanwezig. Het profiel is intensief doorworteld met fijne en matige grove beworteling (<3cm diameter). Er is geen zware beworteling aangetroffen in de sleuf.

Op basis van het GPO kan worden vastgesteld dat de geplande inrit ter hoogte van deze boom nadelige effecten heeft op de stabiliteitswortels binnen deze zone. Vanaf ca. 20cm -mv wordt de doorworteling getypeerd als intensief. Dit wil zeggen dat een inrit op deze locatie enkel mogelijk is wanneer geen ontgraving dieper dan 15cm nodig is voor het maken van de inrit. Ook moet worden beseft dat toekomstig beheer bij deze boom een punt van aandacht gaat zijn. Het is zeer aannemelijk dat de oprit wordt opgedrukt bij verdere groei van de wortels onder de oprit.

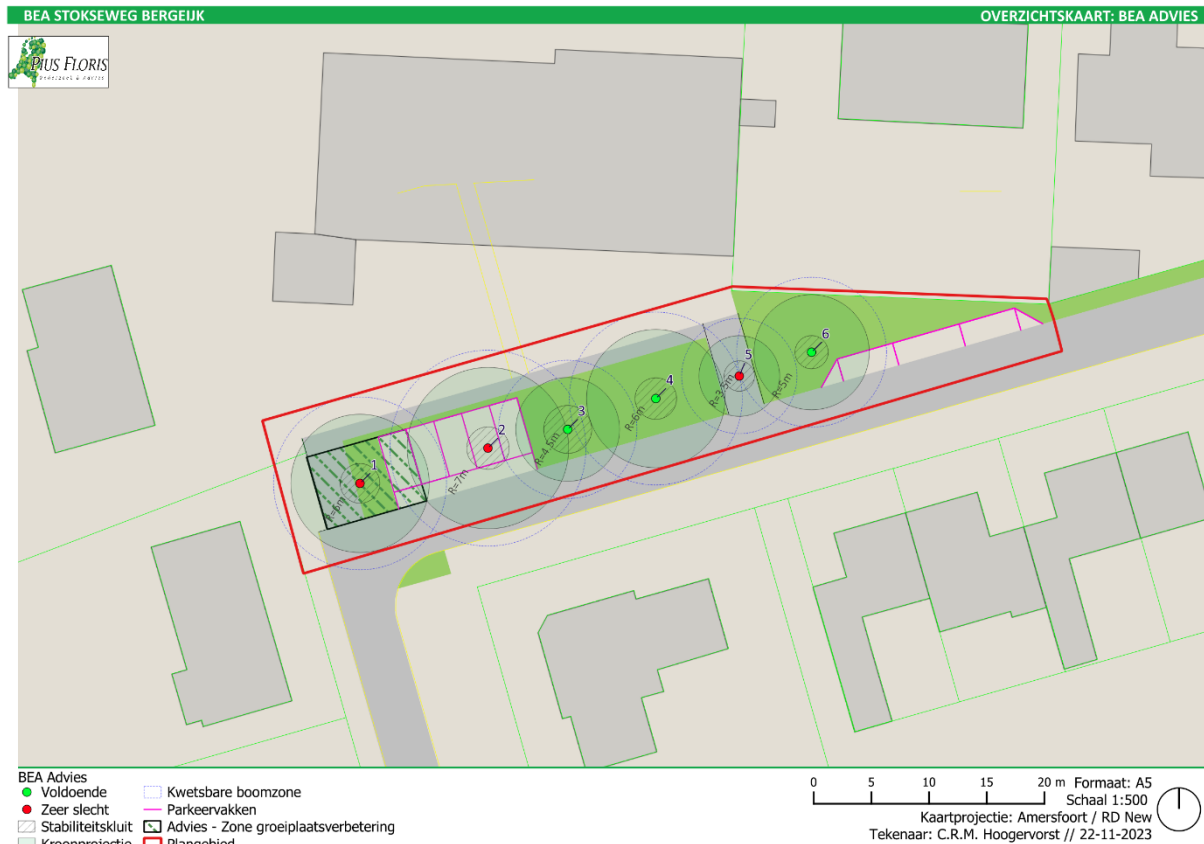
Afbeelding 7: Overzichtskaat BEA Advies

BEA ADVIES	BOOMNUMMERS	AANTAL
Handhaven (H)	3, 4	2
Handhaven met maatregel (H+)	6	1
Handhaven met maatregel bovengronds (H(B)+)		0
Handhaven met maatregel ondergronds (H(O)+)		0
Verwijderen (VW)	2, 5	2
Vervangen (VV)	1	1
Nieuwe aanplant (AA)		0
Aanvullend onderzoek (ON)		0
Verplanten (VP)		0
Niet aanwezig (A)		0
EINDTOTAAL		6

- M1. Ontgraving binnen de kwetsbare zone dient te worden uitgevoerd met licht materieel, waarbij de onverharde delen binnen de kroonprojectie niet worden betreden;
- M2. Bij de ontgraving dient handmatig te worden voorgestoken om er zorg voor te dragen dat onvoorziene wortels met een diameter dikker dan 4cm worden doorgehaald. Indien wortels van deze dikte worden aangetroffen dient te worden geschakeld met de toezichthouder bomen.

- M3. Na vellen van boom 1 adviseren wij om een nieuwe groeiplaats te creëren door het aanbrengen van bomengranulaat of bomenzand (afhankelijk van benodigde draagkracht). Het groenvak moet worden voorzien van bomengrond tot een diepte van maximaal 0,8m -mv. En aan weerszijden van het groenvak bomenzand (of bomengranulaat) tot een diepte van 1 m-mv. Dit biedt:
 - a. $2,5 * 7 * 0,8 = 14 \text{ m}^3$ bomengrond in groenvak
 - b. $2,5 * 7 * 0,7 = 12 \text{ m}^3$ bomenzand per zijvak
 - c. **Totaal 38m^3 doorwortelbaar volume**
- of
- d. $2,5 * 7 * 0,8 = 14 \text{ m}^3$ bomengrond in groenvak
 - e. $5 * 7 * 0,7 = 25 \text{ m}^3$ bomengranulaat per zijvak (waarvan ca. 25% doorwortelbaar)
 - f. **Totaal 27m^3 doorwortelbaar volume**

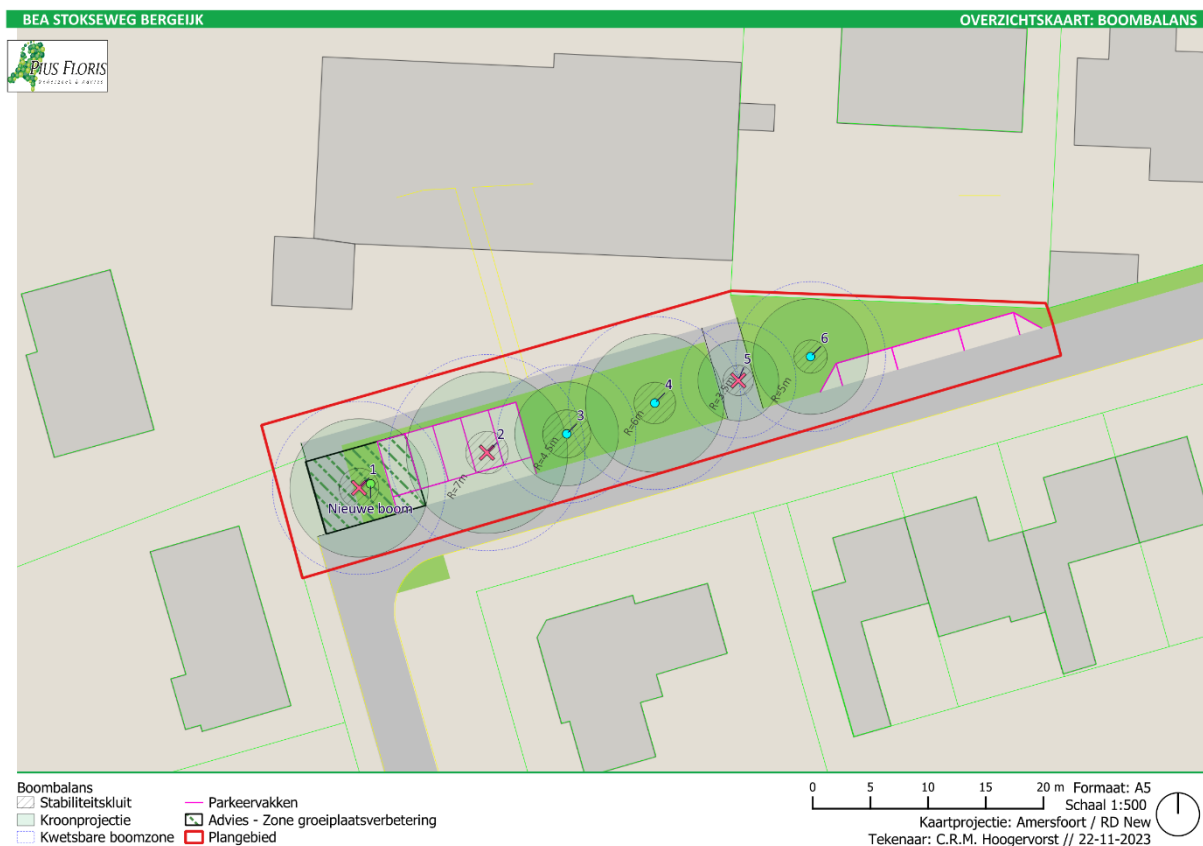
Afbeelding 8: Overzichtskart BEA Advies

In onderstaande weergave is de boombalans opgemaakt. In totaal wordt geadviseerd om 3 bomen te verwijderen en om 1 boom in een nieuw daarvoor ingerichte groeiplaats terug te plaatsen (boom 1).
