**Notitie herindicatie  
vleermuis – en marteronderzoek  
Hennepstraat 6-7 te Riethoven**

Inno-Vast B.V.

KB2023-20R10

Ir. G.W.F. Kruidbos (bioloog-ecoloog)

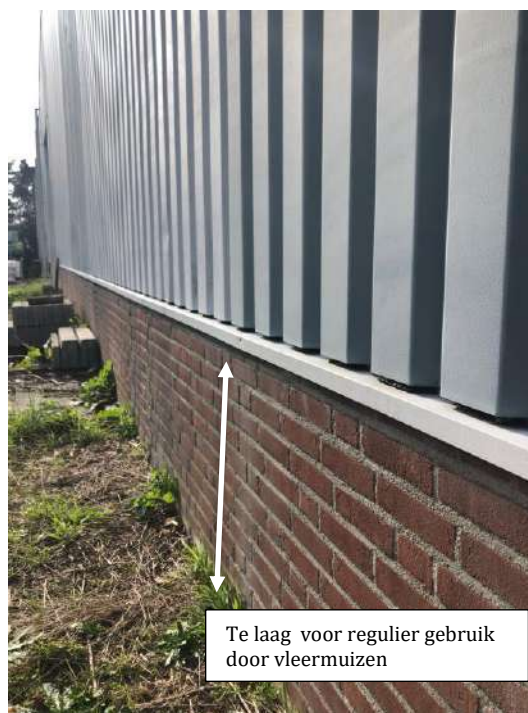
Figuur 5b: Detail van de wand (zie tevens figuren 6)

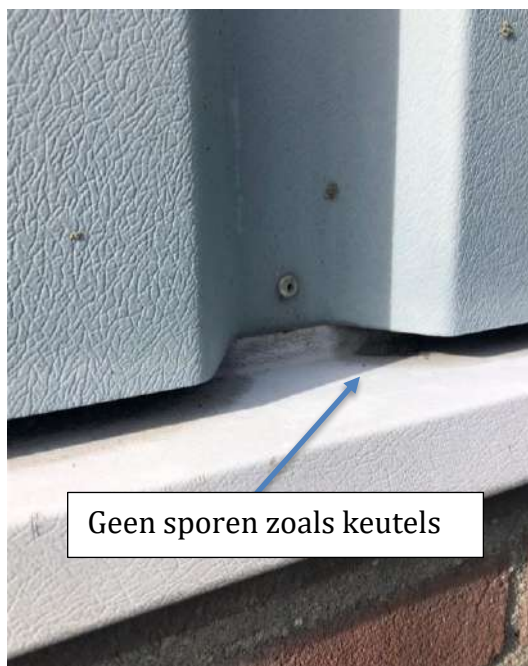
Figuur 5c: Detrail wand loads 1 zonder sporen.

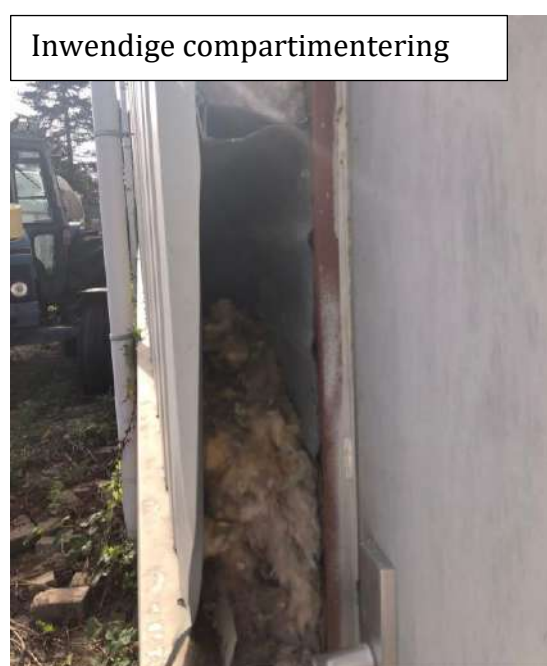
Figuur 5d: interne constructie; potentiële verblijfsruimte.

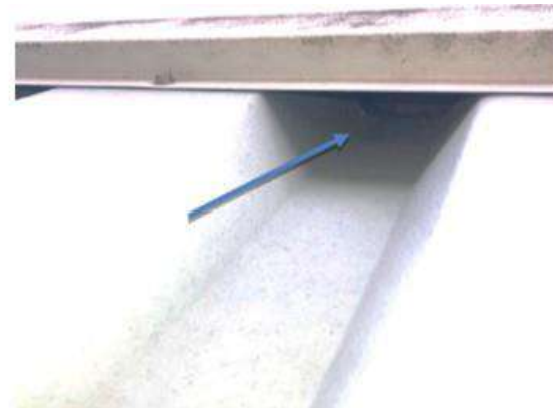
Figuur 5h: detail theoretische toegang maar praktisch niet.

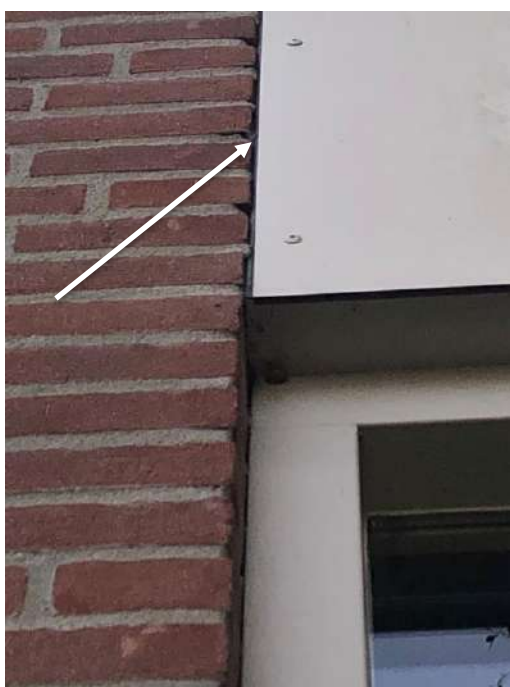
Figuur 5j: Afgesloten kieren tussen muur en trespa.

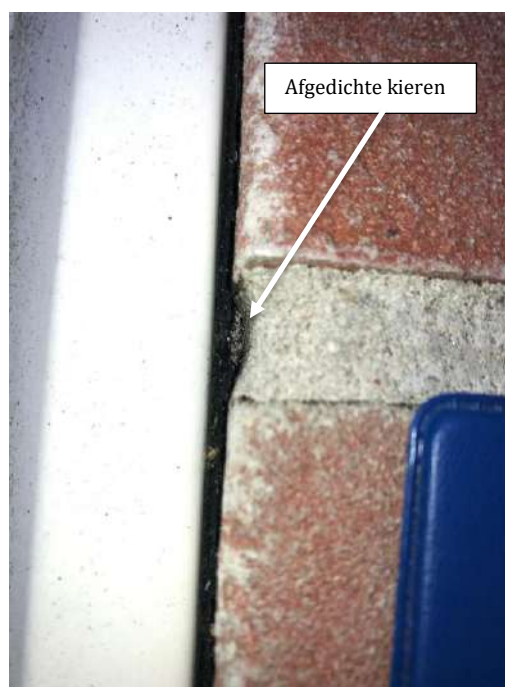
Figuur 5k: detail van met folie afgesloten kieren.

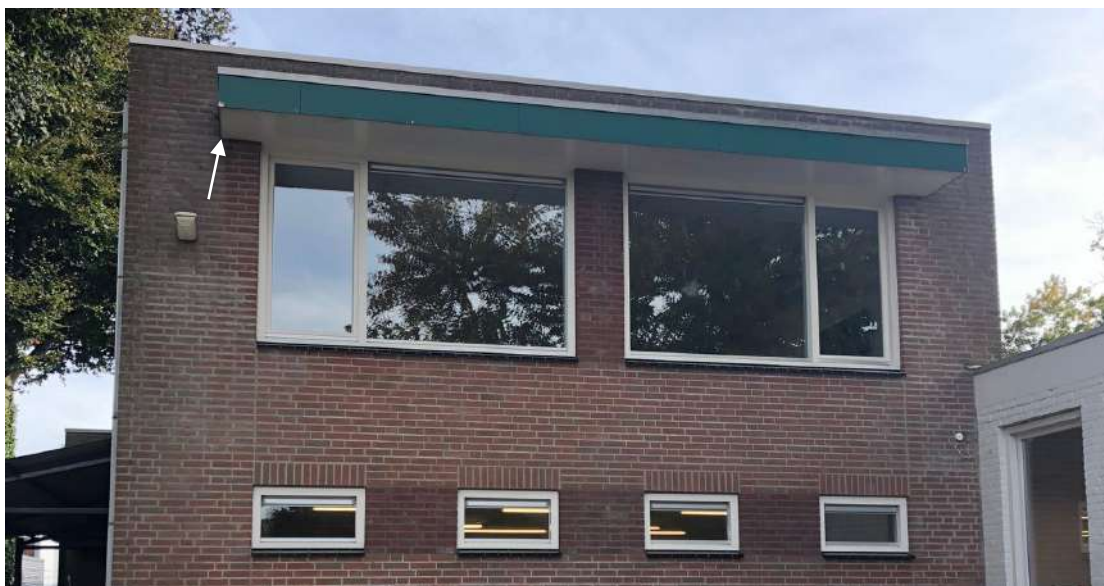
Figuur 5l: Goed afgesloten overstek aan het front van gebouw 4 (kantine deel).

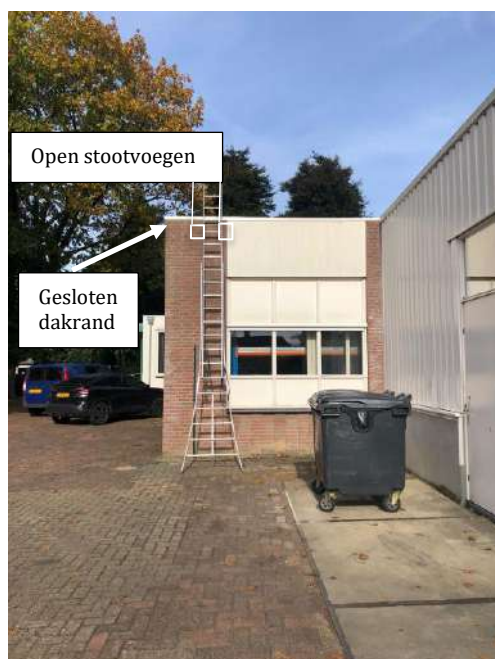
Figuur 5m: Enkele gesloten "open stootvoegen".

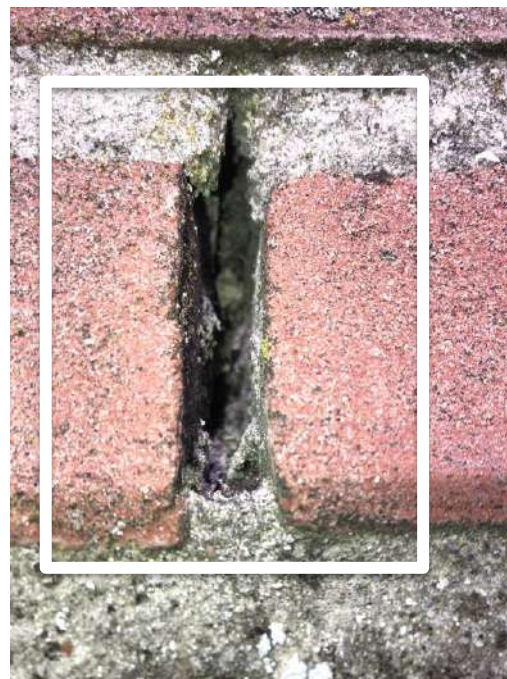
Figuur 5n: gesloten "open stootvoeg".

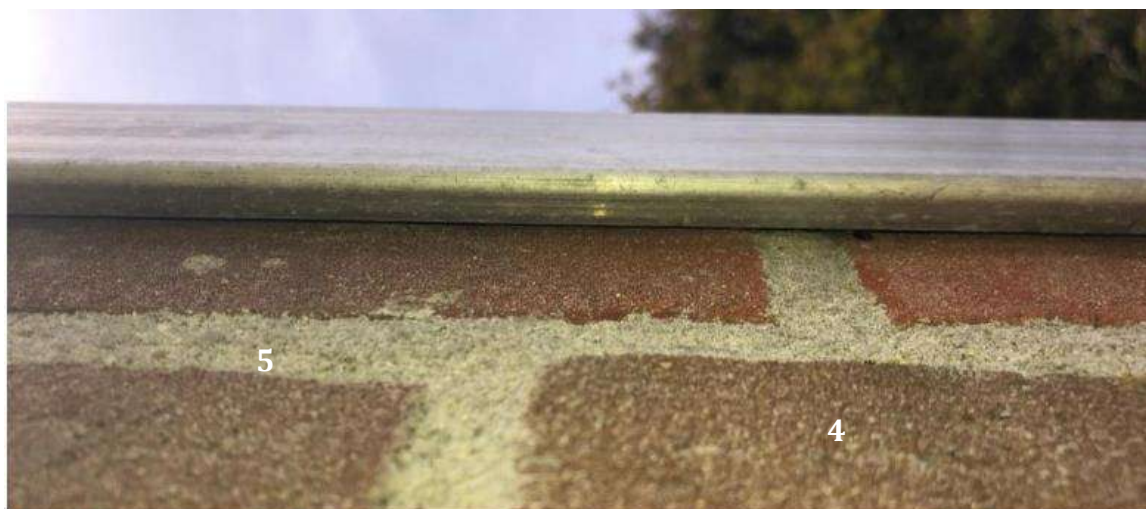
Figuur 5o: Geloten dakrand gebouw 4. Alle muren van steen met een plat dak zijn voorzien van goed afgeloten randen.

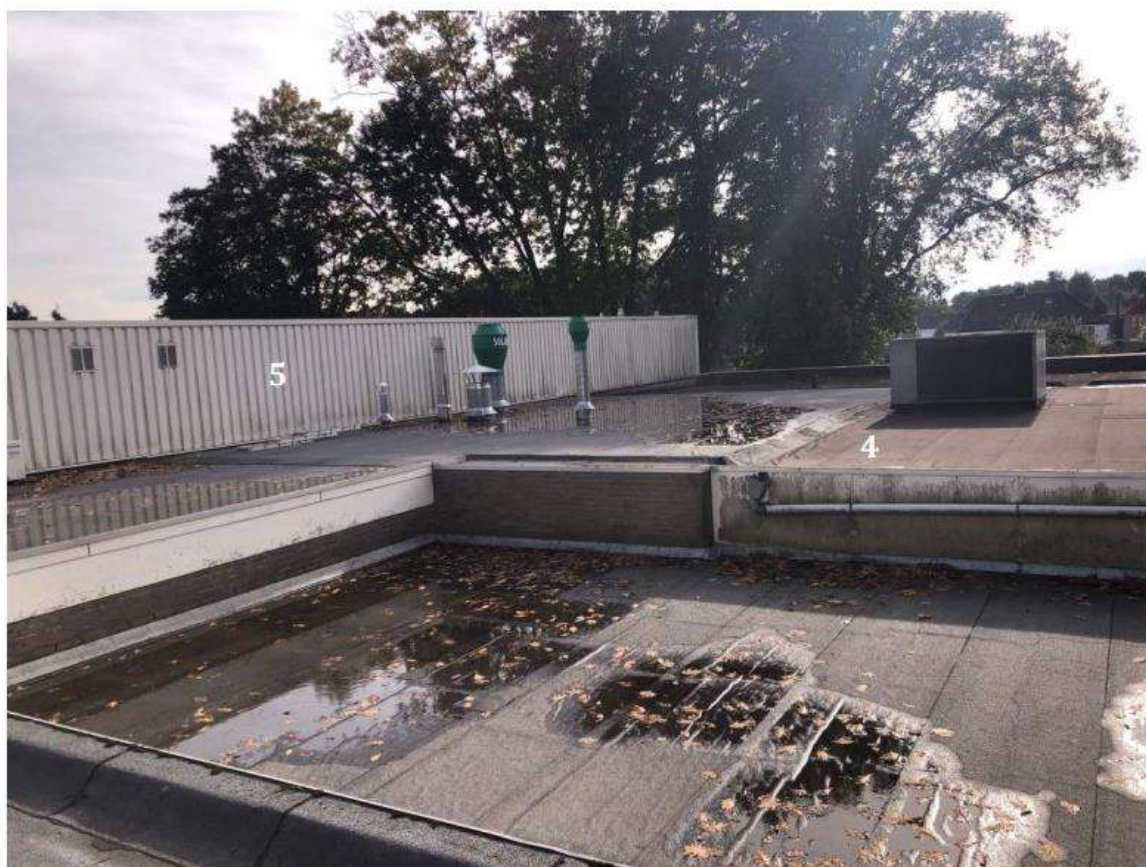
Figuur 5p: Overzicht daken 4 en 5. Géén entree mogelijkheden.

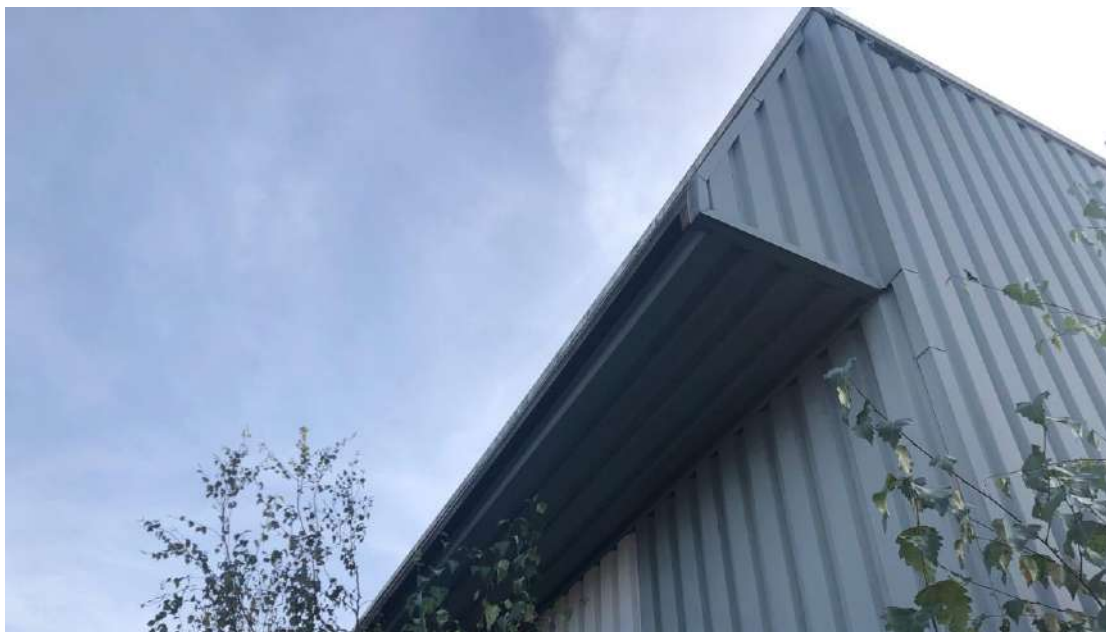
*Figuur 5q: Driehoekige constructie met open frontrichel gebouw 1.*

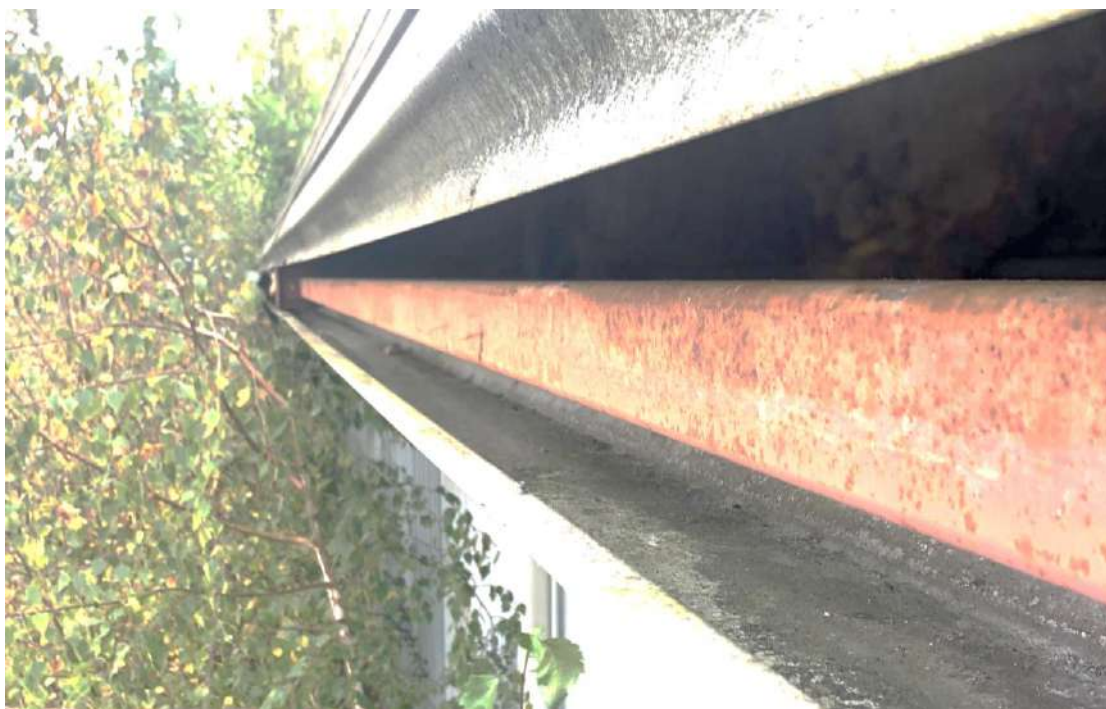
*Figuur 5r: Detail open front driehoekige constructie voorzijde gebouw 1.*

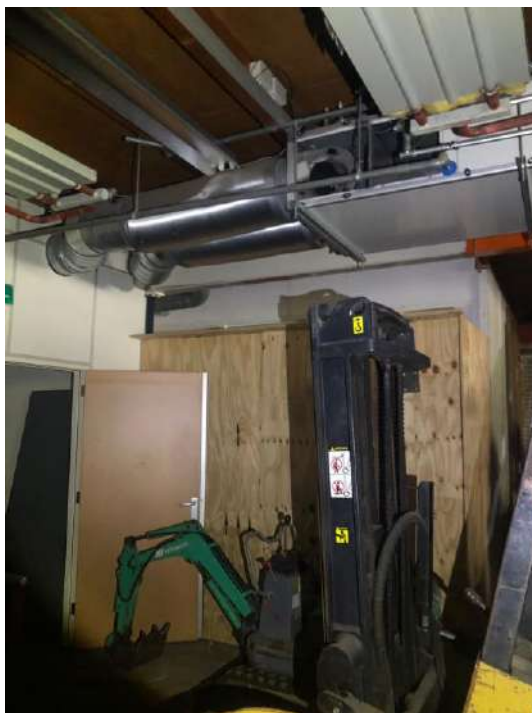
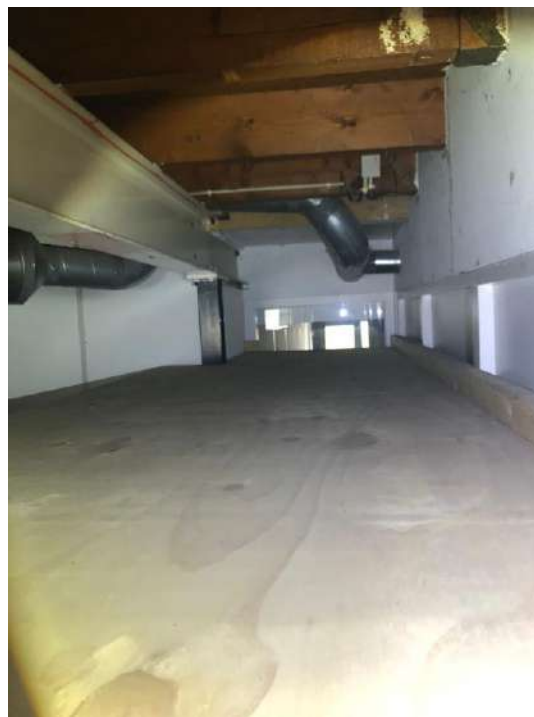
Figuur 6c (links) en 5d (rechts): interne ruimte binnen gebouw 3. dak inspectie van intern hok. Géén diersporen aanwezig.

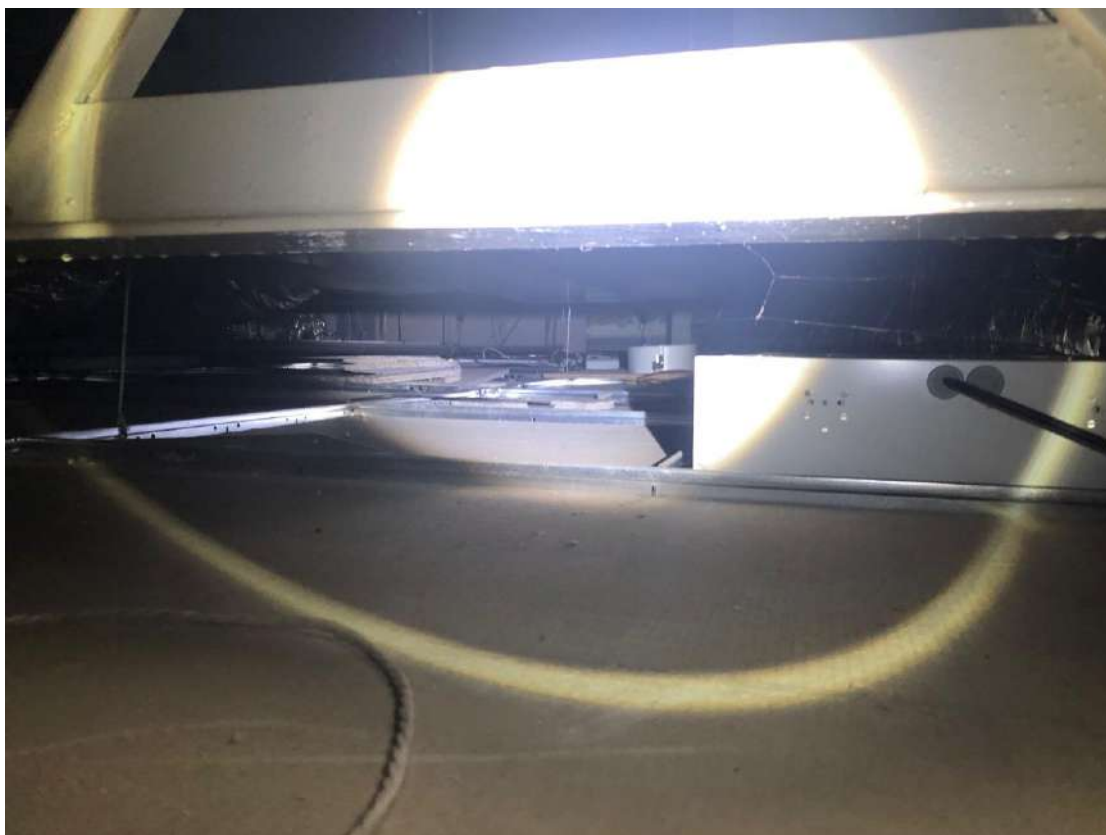
Figuur 6e: Plafonniere inspectie restauratie – vergaderruimte gebouw 3. . Géén diersporen anders dan enkele muizenkeutels aangetroffen.
