## SAMENVATTING PROJECTLEIDER

Niet-gesprongen Explosieven (NGE)

Kenmerk: 2012-13-14-110 PLS NGE OUDE AAMSESTRAAT ELST

Betreft: Mogelijke (ondergrondse) bunker te Elst

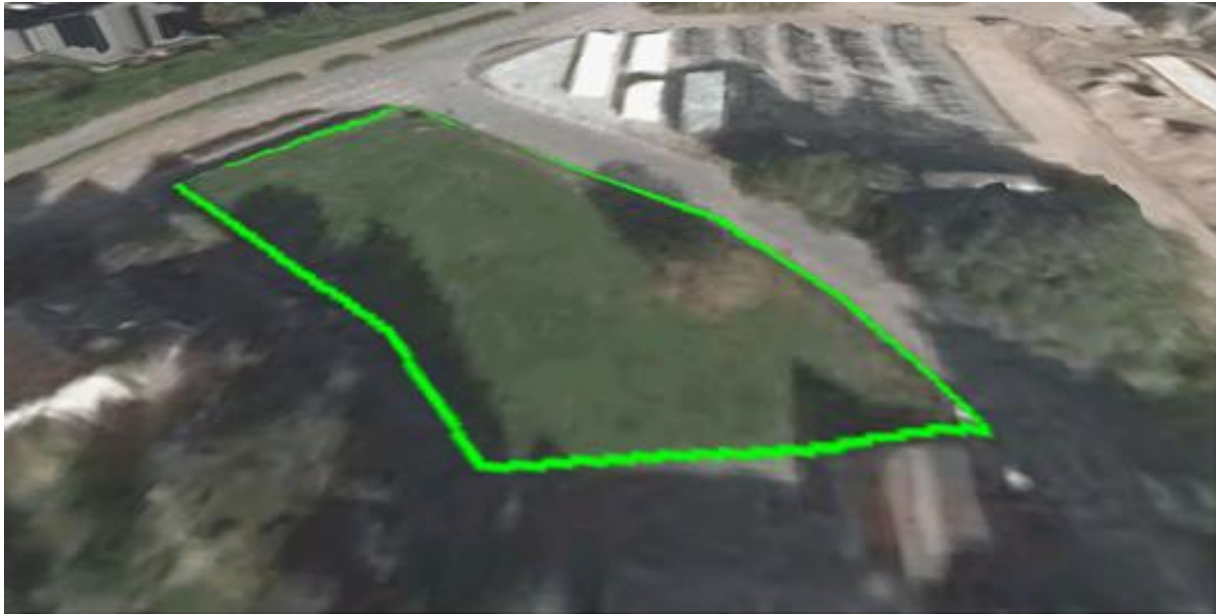
**Figuur 2.** De huidige situatie in het projectgebied geprojecteerd in 3D (LIDAR).

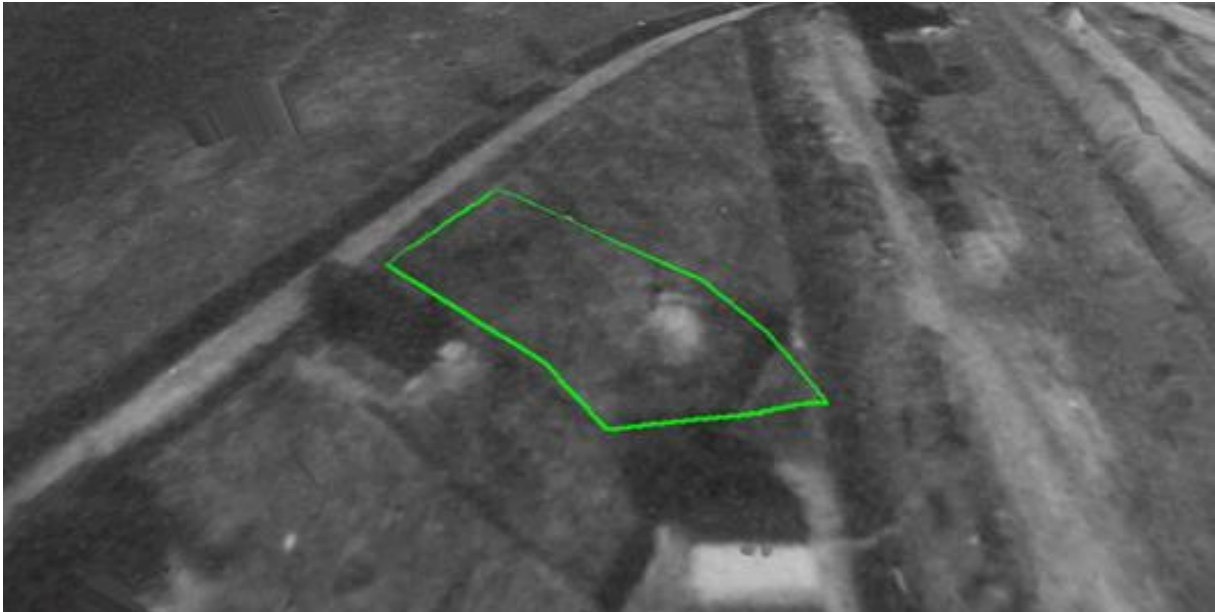
**Figuur 4.** De locatie op 15 maart 1945 (luchtfoto 252-02-3027). Binnen het projectgebied zijn twee verstoringen zichtbaar die wijzen op de aanwezigheid van een (ondergrondse) constructie.

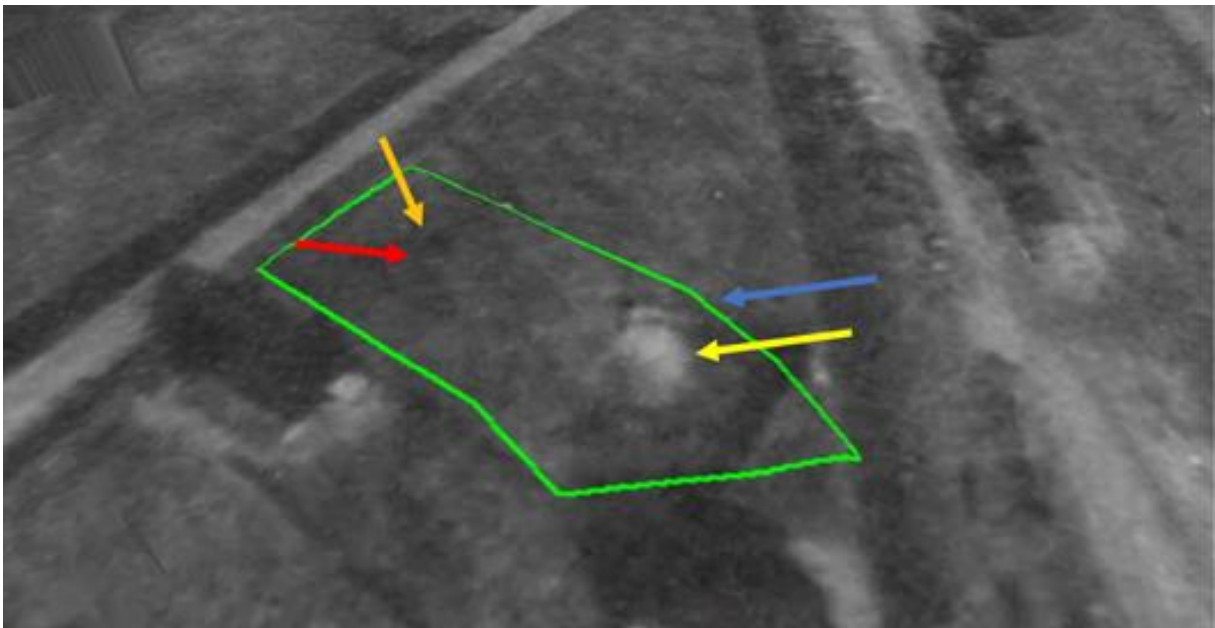
**Figuur 5.** Een detailuitsnede van de luchtfoto, waarop een tweetal verstoringen zichtbaar is. Aan de rechterzijde van het projectgebied (pijl, rood) is een relatief kleine constructie te onderscheiden. Het object is (deels) bovengronds, getuige de slagschaduw (pijl, oranje). Aan de rechterzijde van het projectgebied is eveneens een object (pijl, blauw) zichtbaar. Dit komt qua eigenschappen overeen met beschadigde bebouwing, met name omdat mogelijk sprake is van een aanzienlijke hoeveelheid puin (pijl, geel).

Uit de analyse van het landschap middels LIDAR is een tweetal verstoringen gesignaleerd, welke wijzen op de aanwezigheid van mogelijke (ondergrondse) constructies. De aard van deze constructies is niet met voldoende zekerheid vast te stellen. De meest westelijk gelegen constructie komt echter overeen met de door een getuige aangewezen locatie. Een detectieonderzoek, met behulp van grondradar, zou eenvoudig uitsluitel kunnen bieden over de omvang en aard van het hier aanwezige object. Indien op deze locatie inderdaad om een object met de kenmerken van een ondergrondse constructie wordt gesignaleerd, dient de benadering ervan, gezien de mogelijke aanwezigheid van NGE, onder OCE-omstandigheden te geschieden.
