Kenmerk FC/2023/IJzendoorn/n  
Onderwerp Notitie inspectie Keizerstraat 24 te IJzendoorn  
Datum 14 februari 2023  
Uw kenmerk -

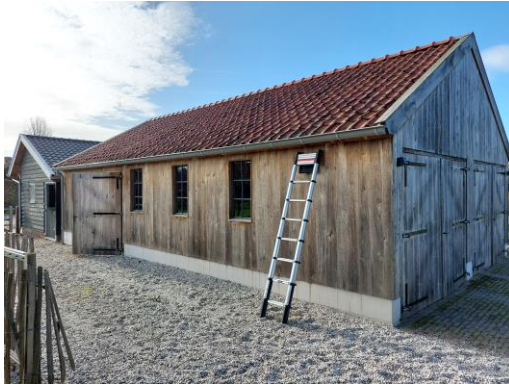
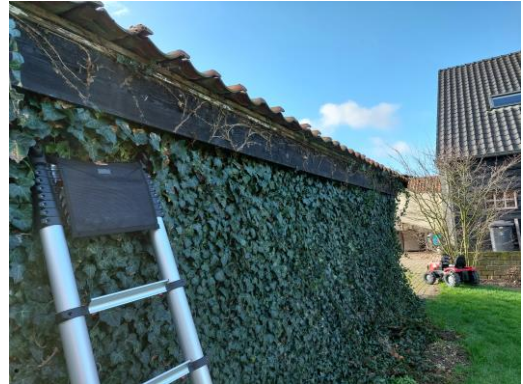
*Alle ruimtes onder de dakplaten zijn geïnspecteerd m.b.v. een ladder*

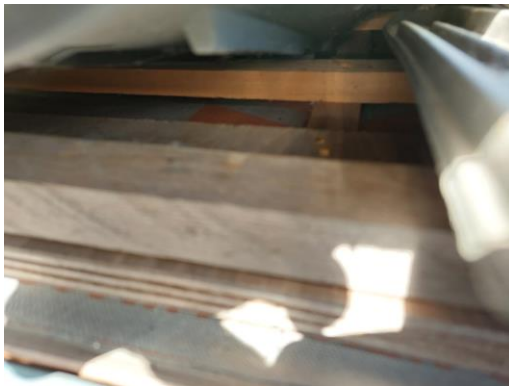
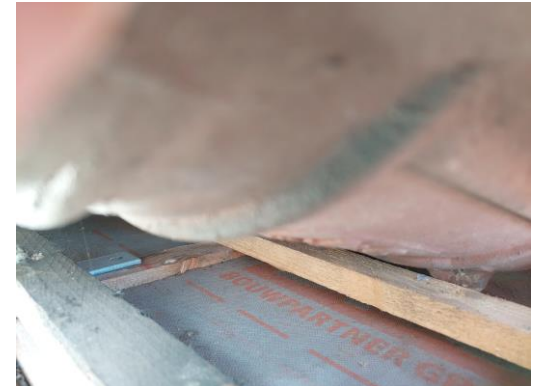
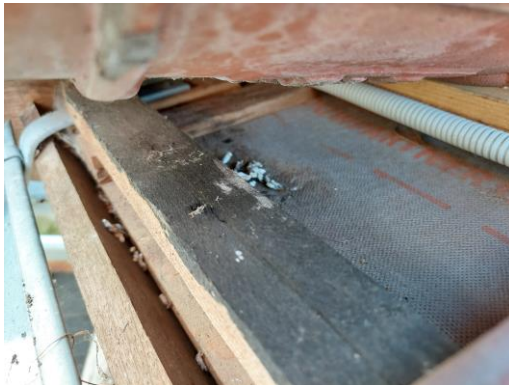
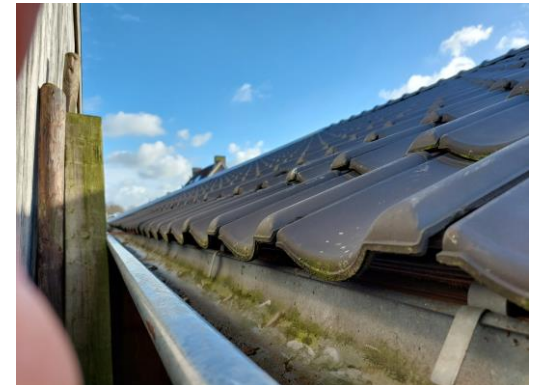
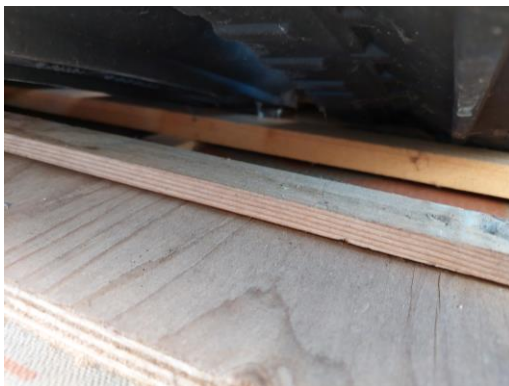
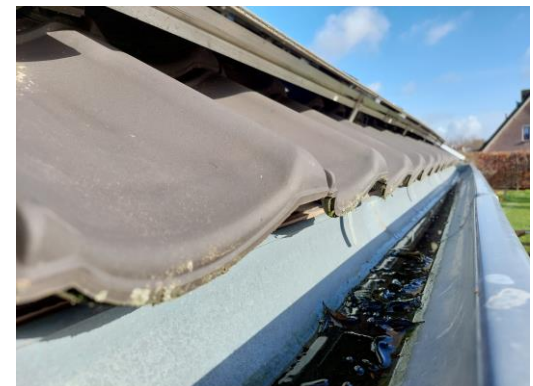
*Onder de dakpannen zijn geen oude nesten of restanten hiervan aangetroffen.*

Om te voorkomen dat huismussen zich tussen het moment van inspectie en de herontwikkeling alsnog wordt geadviseerd om alle dakranden en potentieel geschikte openingen af te dichten met rondschuim, spouwborstel of andere vogelwerende middelen. Ter behoud van de potentie voor huismus om hervestiging in de beoogde situatie in principe mogelijk te maken wordt geadviseerd om voorzieningen voor huismus (en eventueel vleermuizen) op te nemen in het nieuwe gebouw (natuur-inclusief bouwen). Enkele doeltreffende voorzieningen zijn (nest)kasten, vogelvide en vogelpannen.
