**Van** : Bergs Advies,  
**Datum** : 8 december 2023  
**Betreft** : locatie Broekstraat 58, Mierlo  
Onderbouwing maatwerktitel 'Beleidsregel maatwerk omgevingskwaliteit 2023  
Noord-Brabant'

### **Berekening fysieke tegenprestatie Broekstraat 58, Mierlo**

## Rapportage type A conform SC-540

## 5. Asbestverdachte materialen

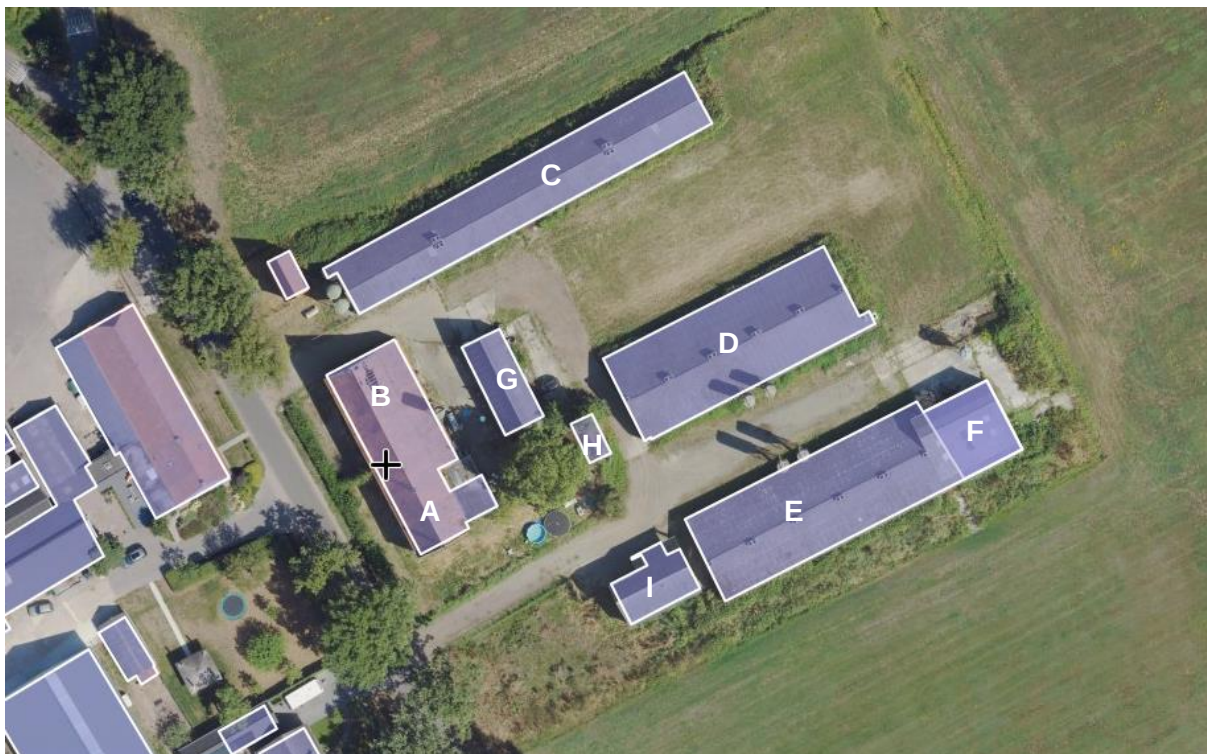
Te saneren bebouwing Broekstraat 58 (bron: streetsmart.cyclomedia.com).

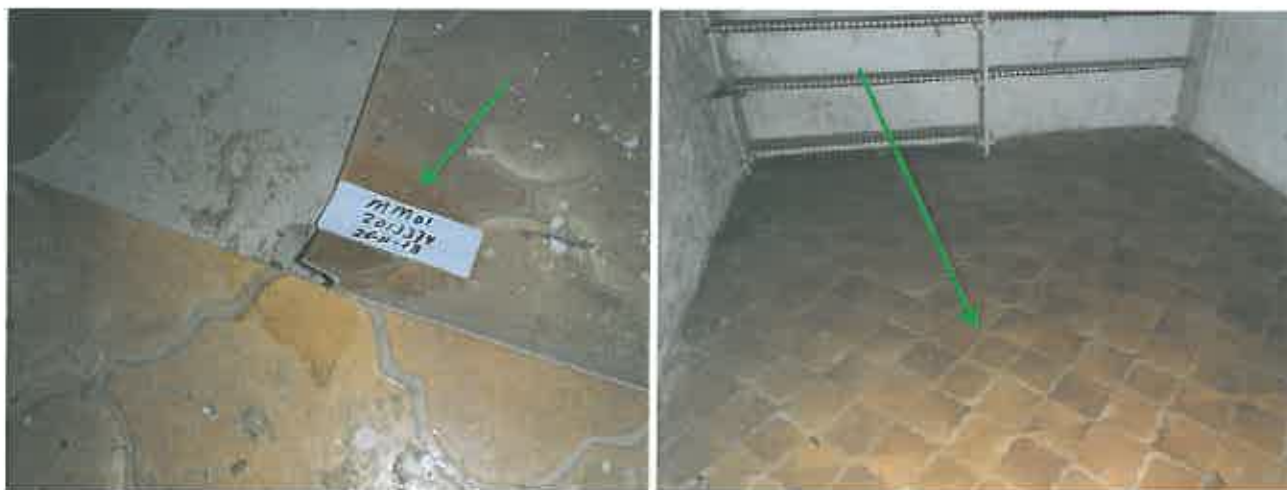
Foto nr. 1 en 2: Zeil

| Verdieping/ruimte | Kelder boerderij, vloerzeil op de vloer |
| Hoeveelheid | 9,50 m <sup>2</sup> |

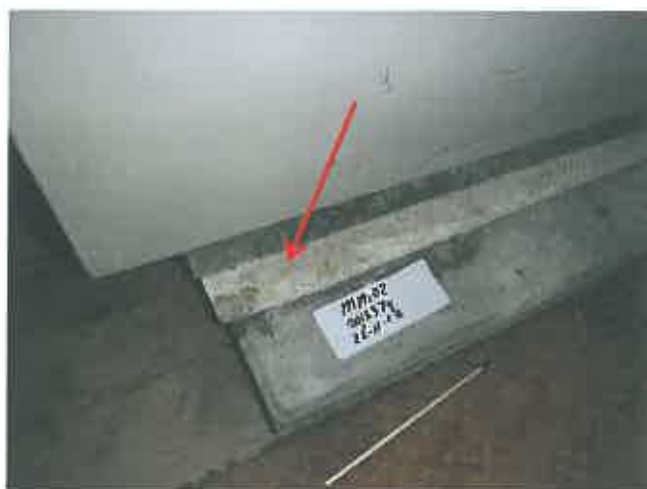
Foto nr. 3: Vlakke plaat

| Verdieping/ruimte | Zolder boerderij, vlakke plaat onder de cv-ketel |
| Hoeveelheid | 0,50 m² |
| Bijzonderheden | De cv-ketel van de boerderij is volgens het handboek Intechnum asbestvrij |

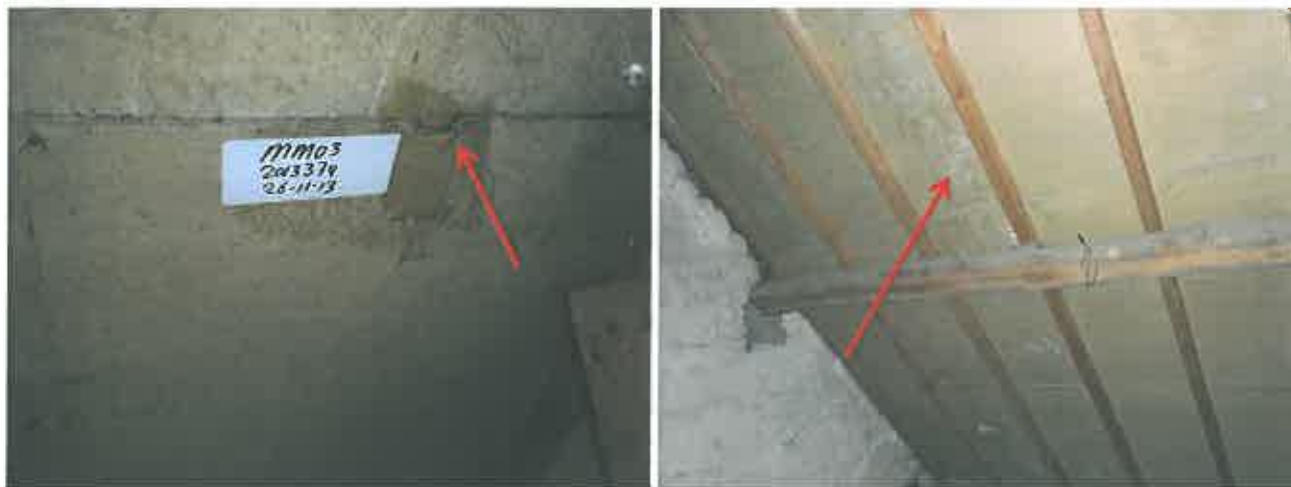
Foto nr. 4 en 5: Vlakke plaat

| Verdieping/ruimte | Zolder boerderij, dakbeschot op het dak van het voorhuis |
| Hoeveelheid | 120 m <sup>2</sup> |

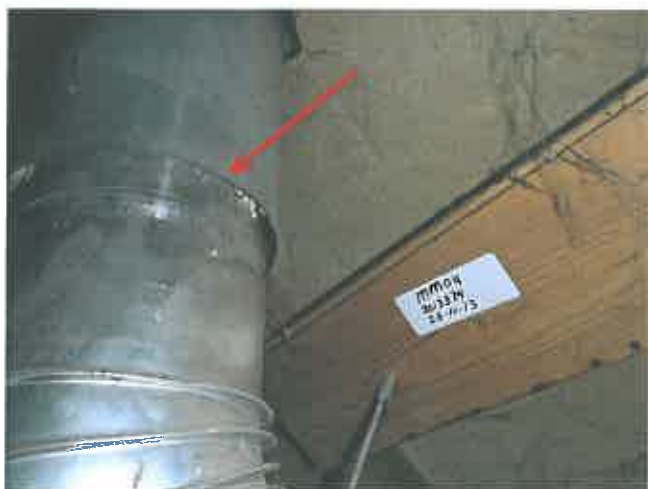
Foto nr. 6: Koord

| Verdieping/ruimte | Zolder boerderij, koord tussen de rookgasafvoer van de cv-ketel |
| Hoeveelheid | 1 stuks |

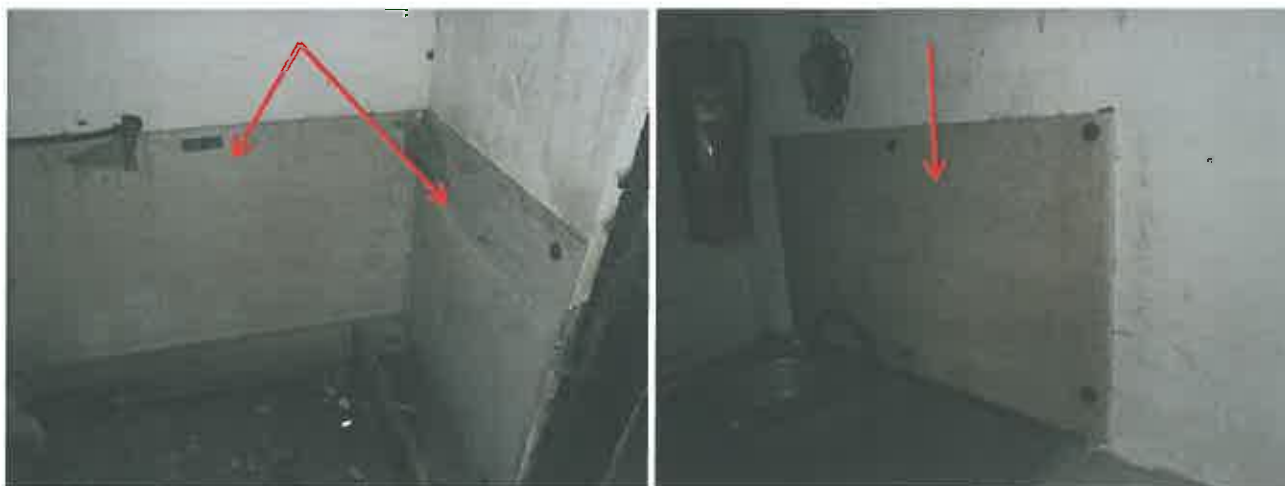
Foto nr. 7 en 8: Vlakke plaat

| Verdieping/ruimte | Stalgedeelte boerderij, vlakke plaat in het portaal |
| Hoeveelheid | 2 m <sup>2</sup> |

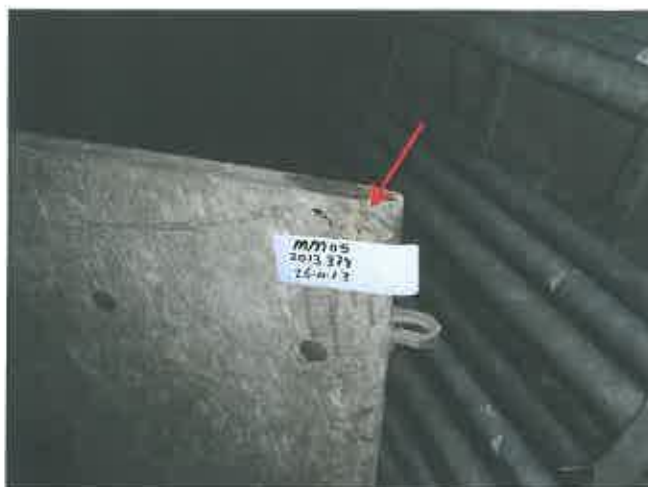
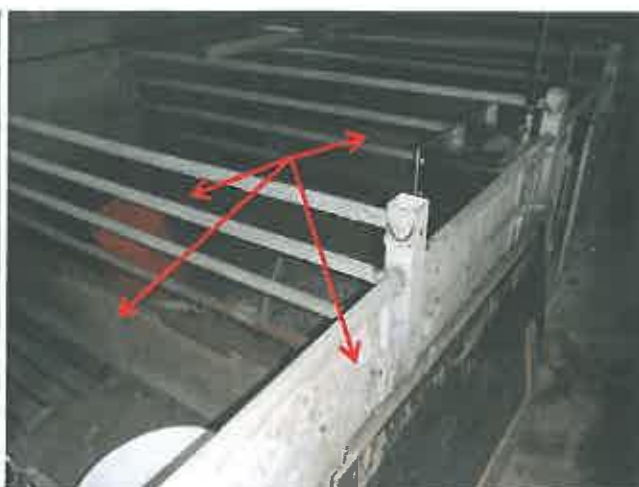
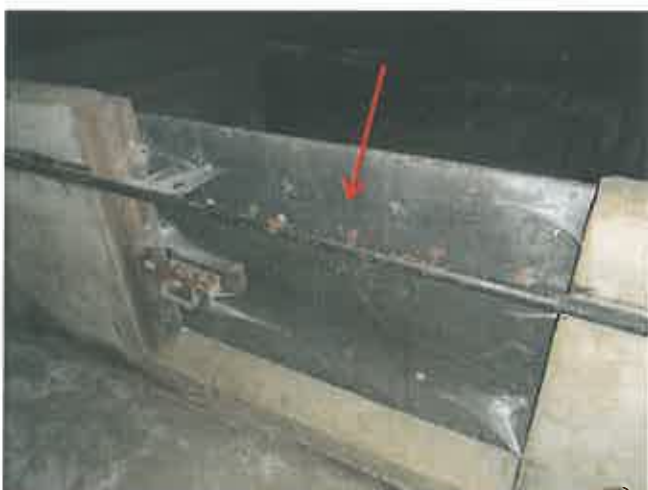
Foto nr. 9, 10 en 11: Vlakke plaat

| Verdieping/ruimte | Stalgedeelte boerderij, deuren en tussenschotten van de varkenshokken |
| Hoeveelheid | 32 m <sup>2</sup> |

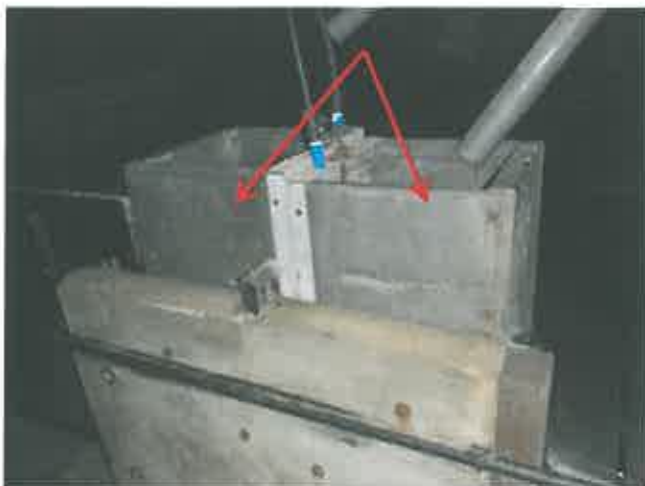
Foto nr. 12: Vlakke plaat

| Verdieping/ruimte | Stalgedeelte boerderij, voederbakken in de varkenshokken |
| Hoeveelheid | 18 stuks |

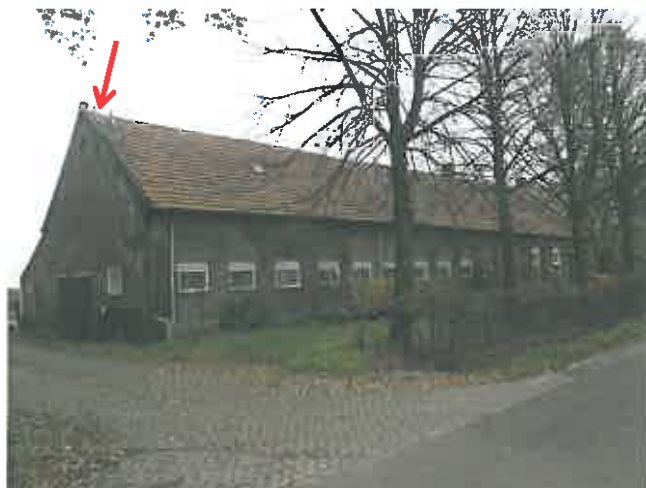
Foto nr. 13: Vlakke plaat

| Verdieping/ruimte | Stalgedeelte boerderij, ventilatiekoker op het dak |
| Hoeveelheid | 1 m <sup>2</sup> |

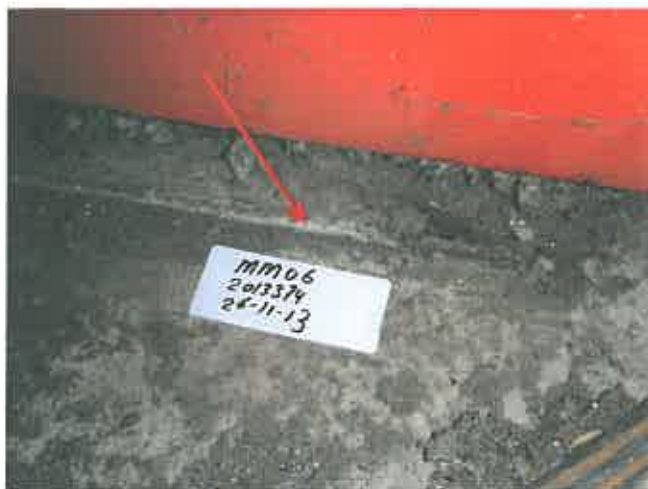
Foto nr. 14: Vlakke plaat

| Verdieping/ruimte | Stal 1, 2 en 3, vlakke plaat onder de cv-ketels |
| Hoeveelheid | 0,50 m <sup>2</sup> per stuk |
| Bijzonderheden | De cv-ketels van stal 1, 2 en 3 zijn volgens het handboek Intechnum asbestvrij |

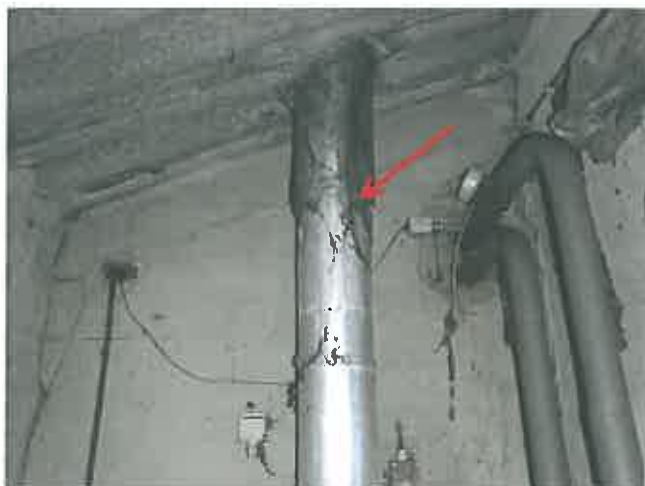
Foto nr. 15: Koord

| Verdieping/ruimte | Stal 1, 2 en 3, koord tussen de rookgasafvoeren van de cv-ketels |
| Hoeveelheid | 3 stuks |

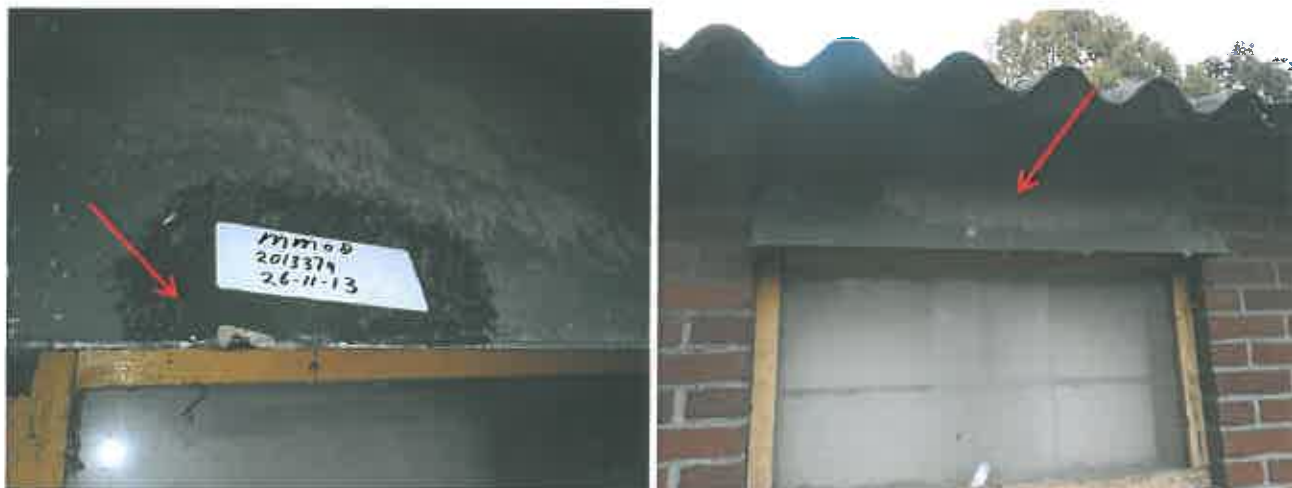
Foto nr. 16 en 17: Vlakke plaat

| Verdieping/ruimte | Stal 1, vlakke plaat boven kozijnen |
| Hoeveelheid | 16 m <sup>2</sup> |

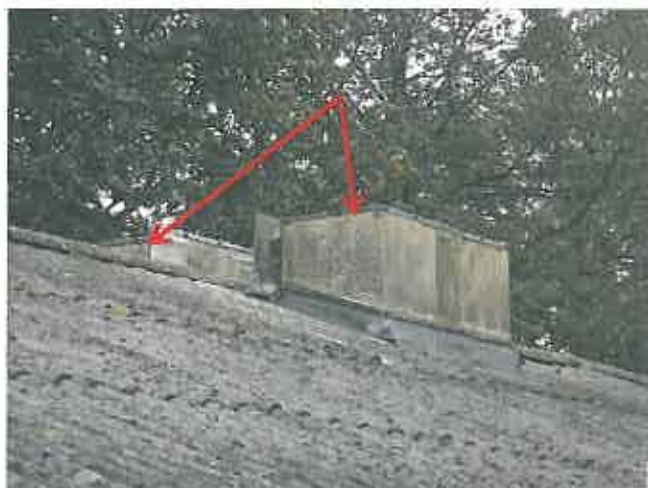
**Foto nr. 18: Vlakke plaat**

| Verdieping/ruimte | Stal 1, ventilatiekokers op het dak |
| Hoeveelheid | 8 m <sup>2</sup> |

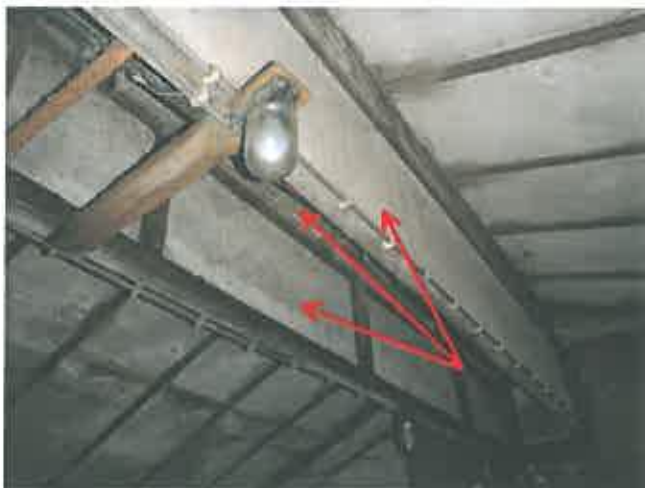
Foto nr. 19: Vlakke plaat

| Verdieping/ruimte | Stal 1, ventilatiekanaal in de stal |
| Hoeveelheid | 130 m <sup>2</sup> |

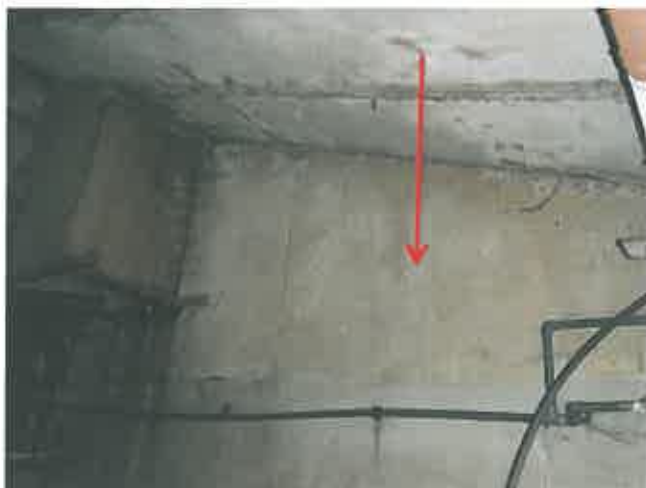
Foto nr. 20: Vlakke plaat

| Verdieping/ruimte | Stal 1, vlakke plaat tegen tussenmuren en plaatje tegen de voorgevel |
| Hoeveelheid | 45,20 m <sup>2</sup> |

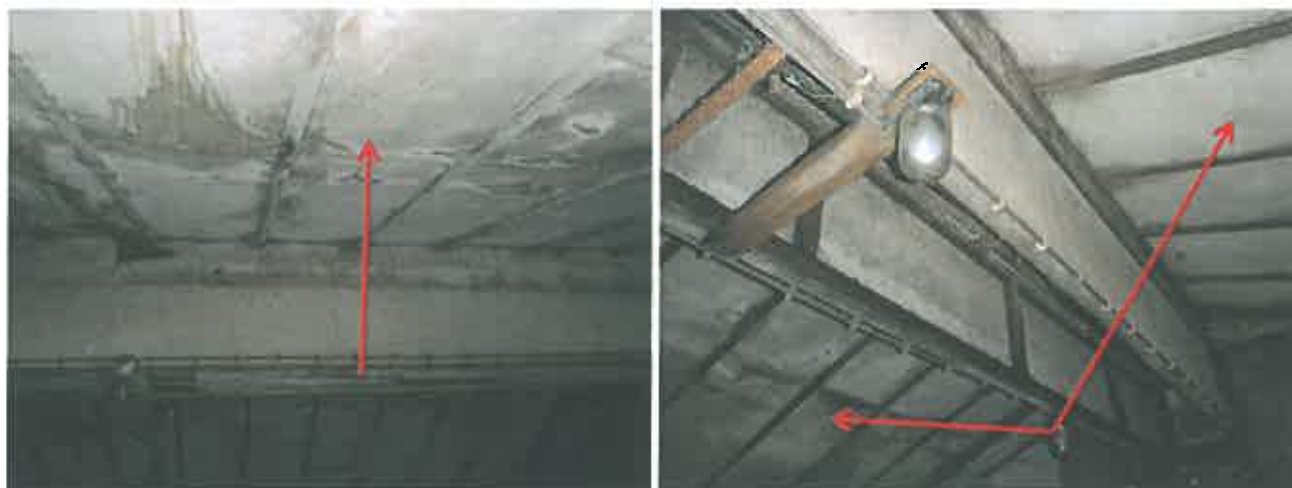
Foto nr. 21 en 22: Vlakke plaat

| Verdieping/ruimte | Stal 1, plafond in de stal |
| Hoeveelheid | 610 m <sup>2</sup> |

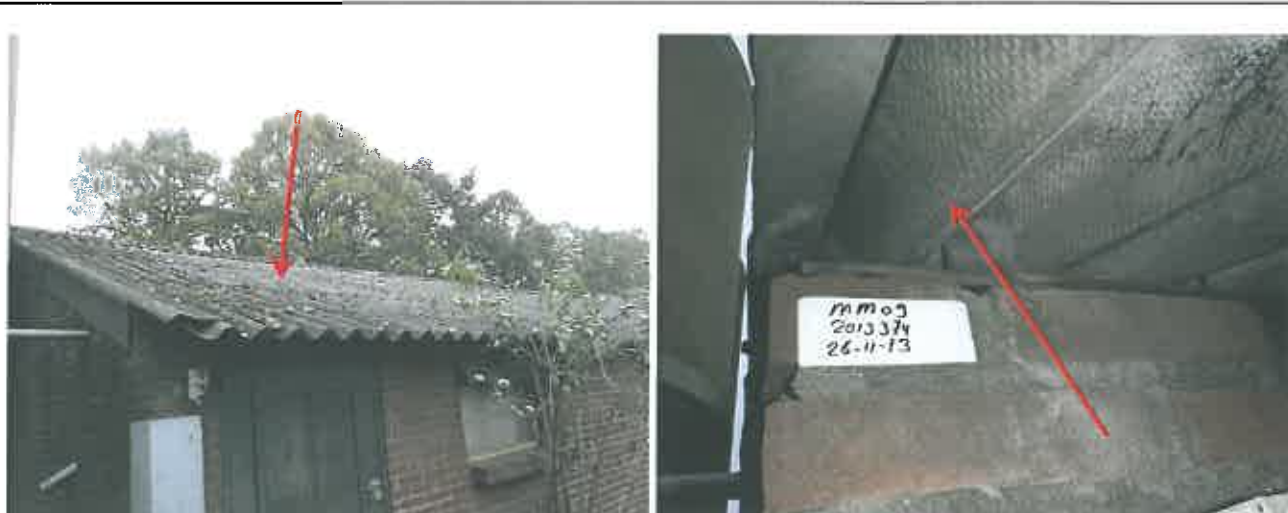
Foto nr. 23 en 24: Golfplaat

| Verdieping/ruimte | Stal 1, golfplaten en vormstukken op het dak |
| Hoeveelheid | 755 m <sup>2</sup> |

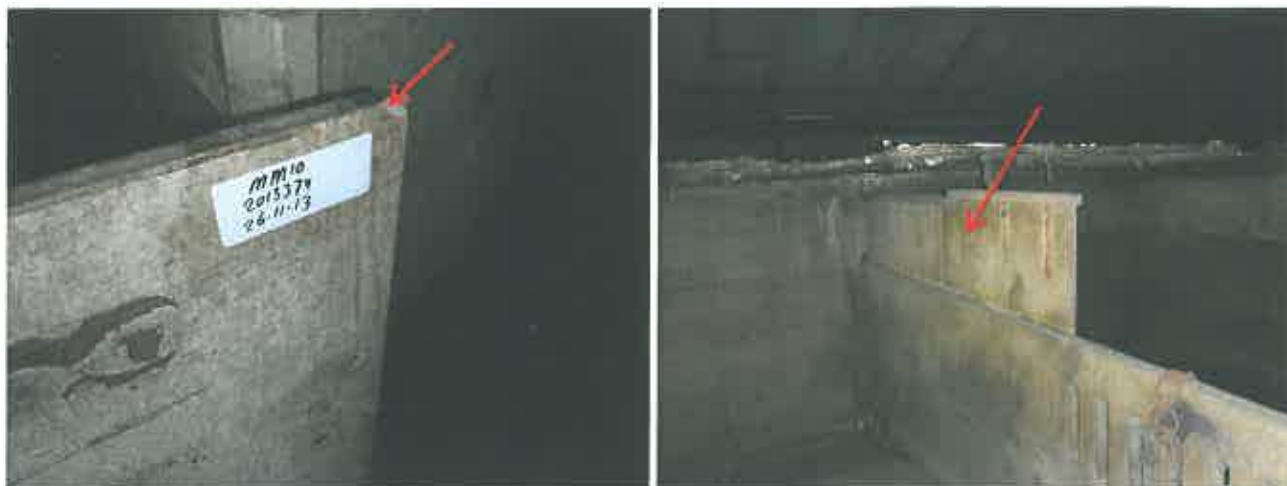
Foto nr. 25 en 26 : Vlakke plaat

| Verdieping/ruimte | Stal 1, deuren en opzetstukken in de stal |
| Hoeveelheid | 74, m <sup>2</sup> |

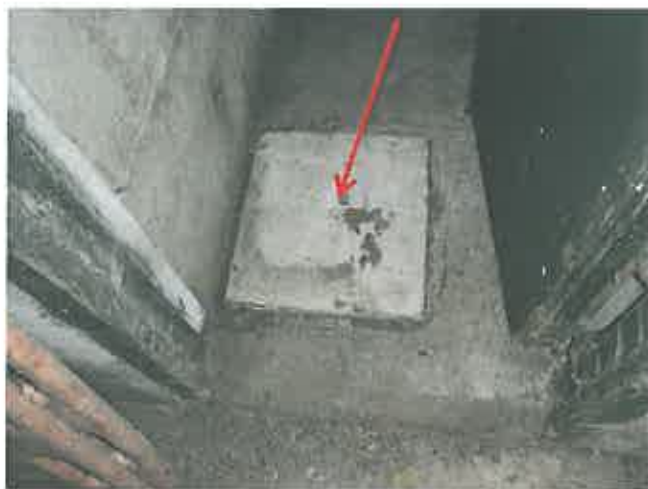
Foto nr. 27: Vlakke plaat

| Verdieping/ruimte | Stal 1, putdeksel in de stal |
| Hoeveelheid | 0,20 m <sup>2</sup> |

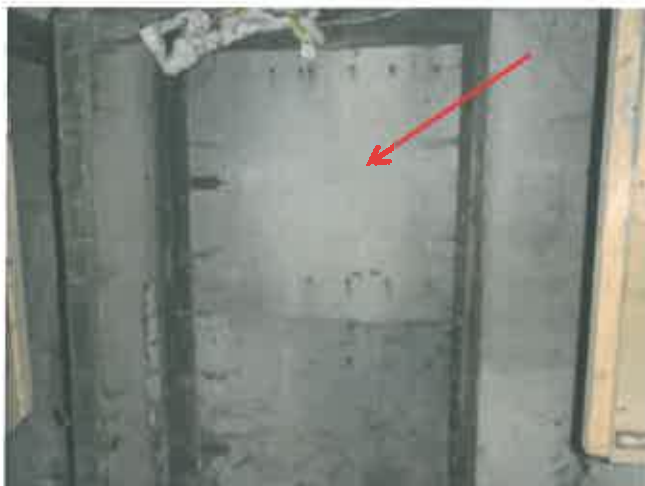
Foto nr. 28: Vlakke plaat

| Verdieping/ruimte | Stal 1, vlakke plaat als buitendeuren |
| Hoeveelheid | 6 m <sup>2</sup> |

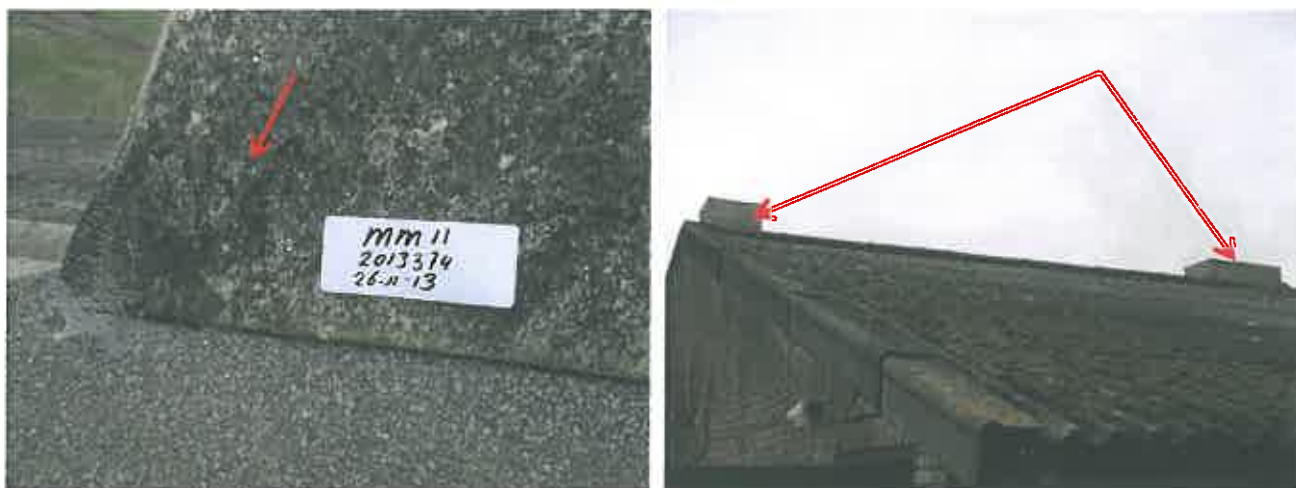
Foto nr. 29 en 30: Vlakke plaat

| Verdieping/ruimte | Stal 2 en 3, ventilatiekokers op het dak |
| Hoeveelheid | 10 m <sup>2</sup> per stal |

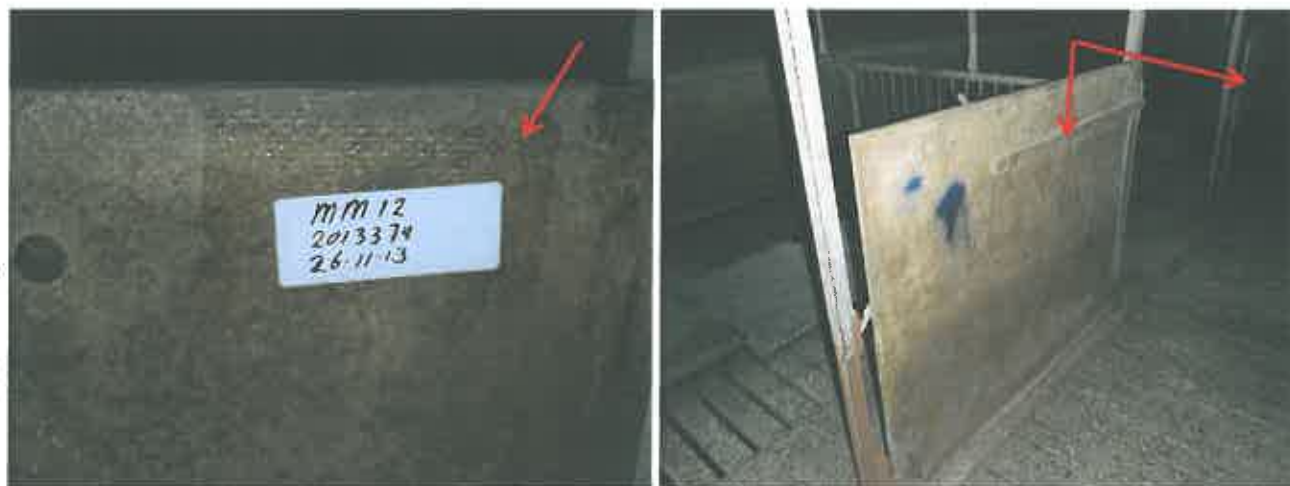
Foto nr. 31 en 32: Vlakke plaat

| Verdieping/ruimte | Stal 2 en 3, deuren van varkenshokken in de stal |
| Hoeveelheid | 50 m <sup>2</sup> per stal |

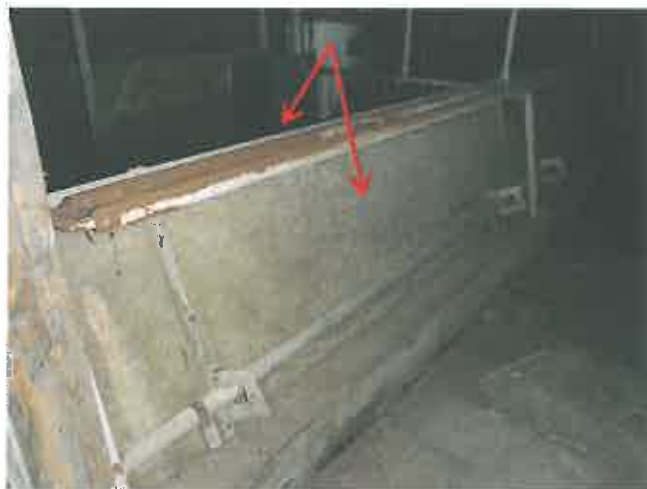
Foto nr. 33: Vlakke plaat

| Verdieping/ruimte | Stal 2 en 3, beweegbare voederrekken met opzetstukken en tussenschotten |
| Hoeveelheid | 220 m <sup>2</sup> per stal |

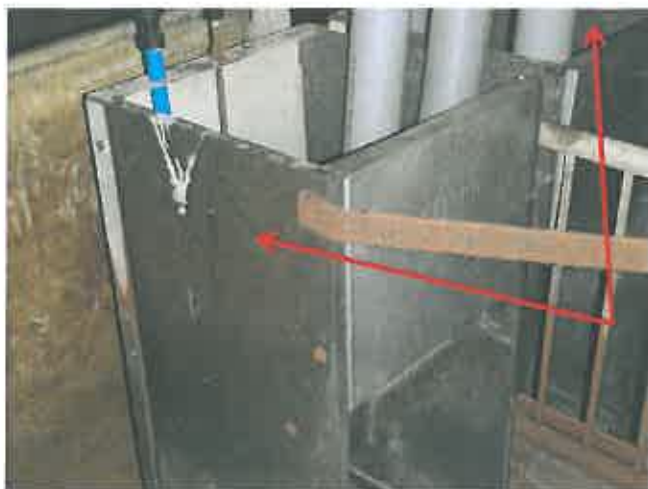
Foto nr. 34: Vlakke plaat

| Verdieping/ruimte | Stal 2 en 3, voederbakken in de varkenshokken |
| Hoeveelheid | Ca. 50 stuks per stal |

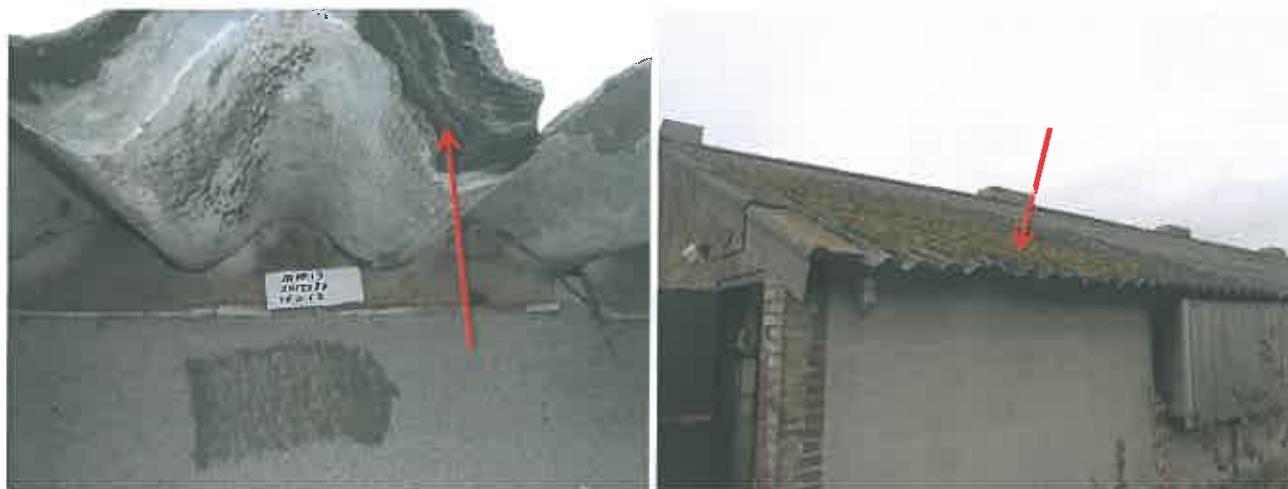
Foto nr. 35 en 36: Golfplaat

| Verdieping/ruimte | Stal 2 , golfplaten en vormstukken op het dak |
| Hoeveelheid | 730 m <sup>2</sup> |

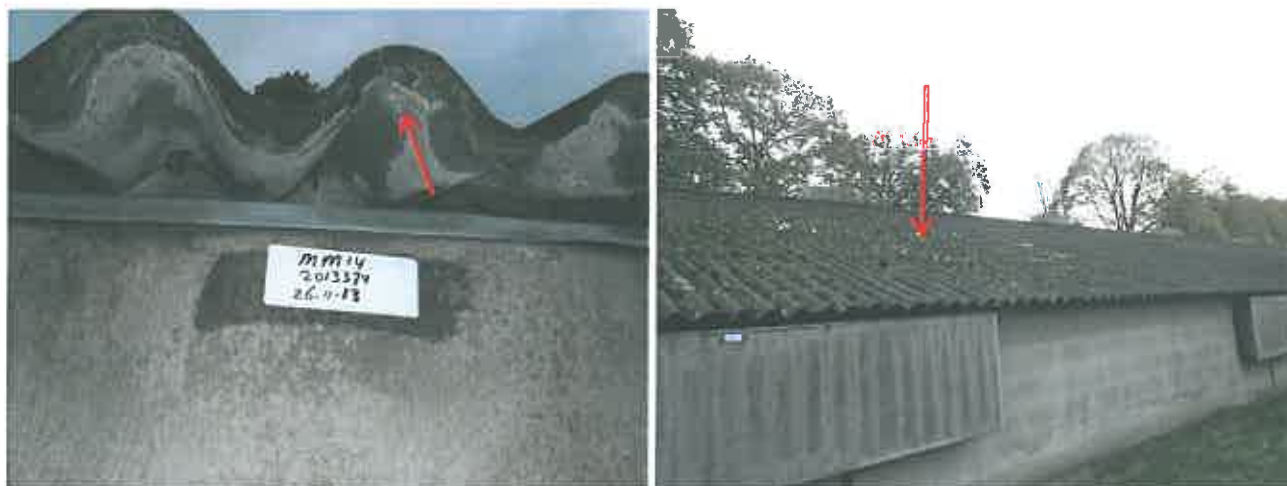
Foto nr. 37 en 38: Golfplaat

| Verdieping/ruimte | Stal 3 , golfplaten en vormstukken op het dak |
| Hoeveelheid | 730 m <sup>2</sup> |

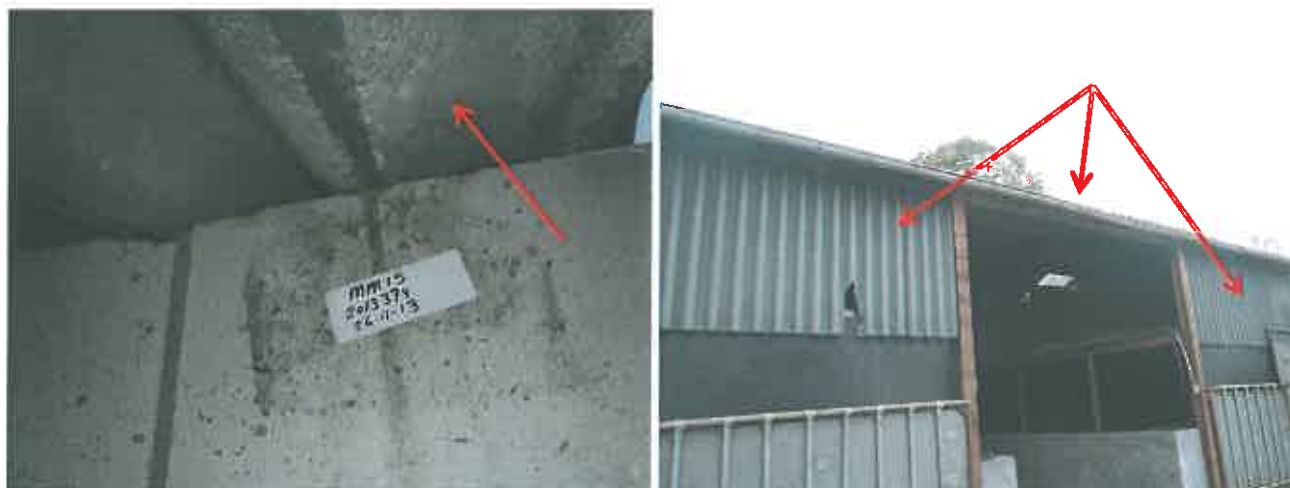
Foto nr. 39 en 40: Golfplaat

| Verdieping/ruimte | Paardenstal, golfplaten en vormstukken op het dak en tegen de wand |
| Hoeveelheid | 230 m <sup>2</sup> |

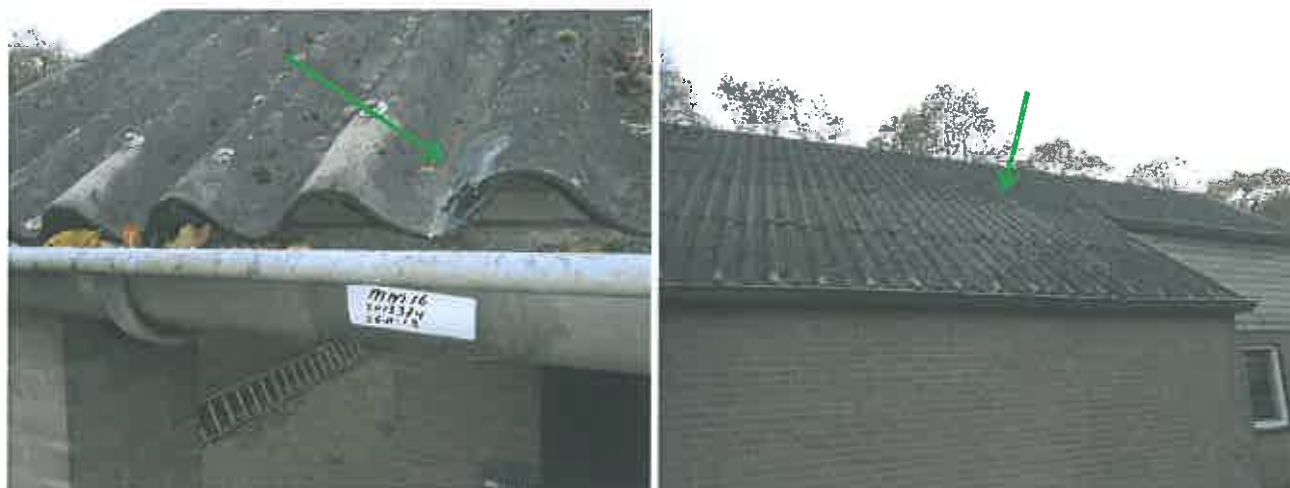
Foto nr. 41 en 42: Golfplaat

| Verdieping/ruimte | Kantoor, golfplaten en vormstukken op het dak |
| Hoeveelheid | 140 m <sup>2</sup> |

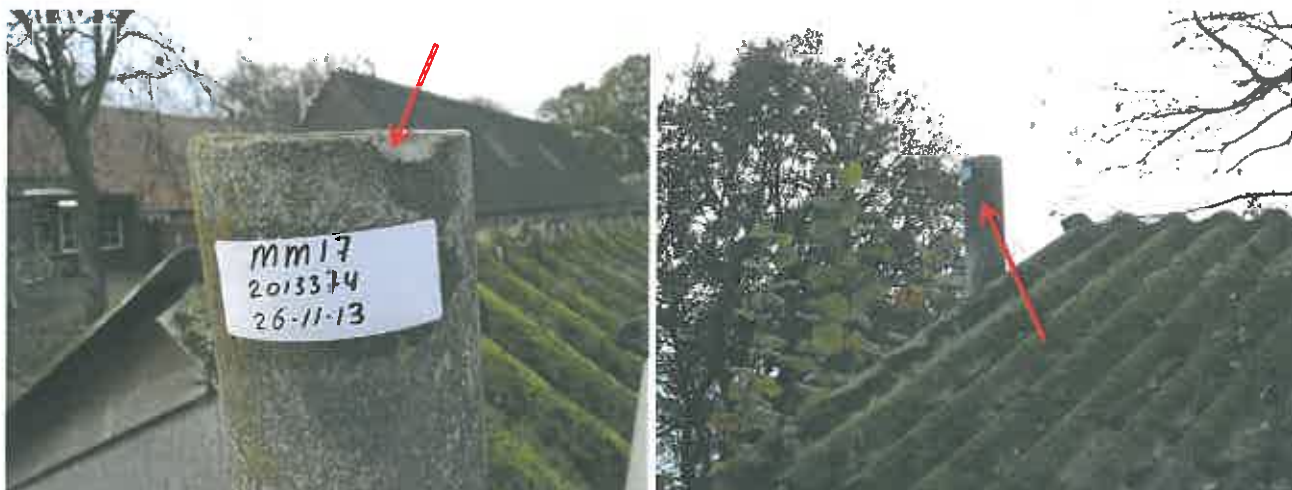
Foto nr. 43 en 44: Buis

| Verdieping/ruimte | Berging, rookgasafvoer van de berging |
| Hoeveelheid | 1 m <sup>1</sup> |

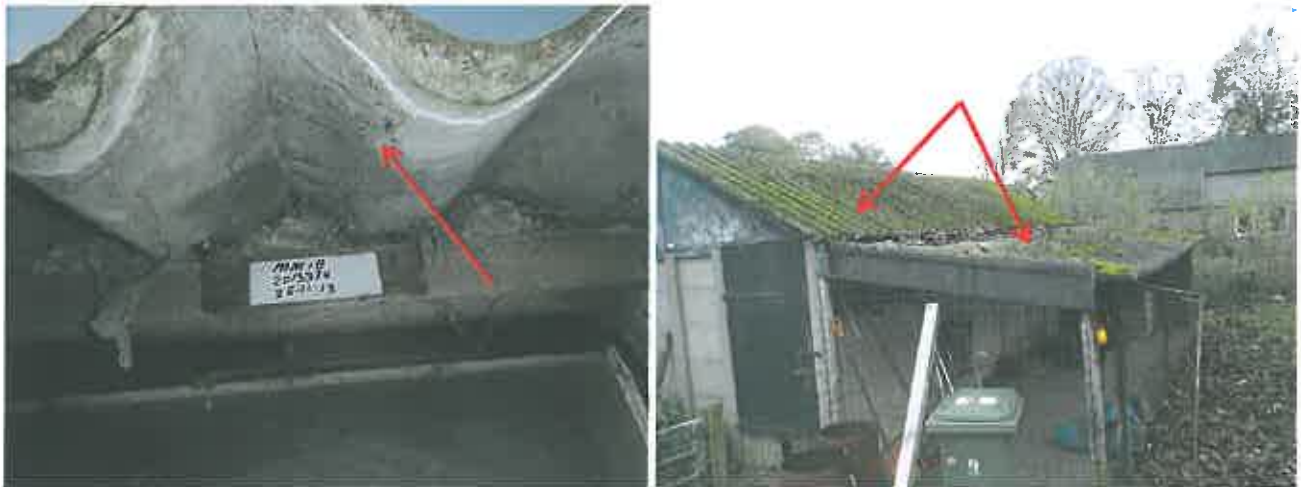
Foto nr. 45 en 46: Golfplaat

| Verdieping/ruimte | Berging/hondenhok, golfplaten en vormstukken op het dak |
| Hoeveelheid | 52 m <sup>2</sup> |

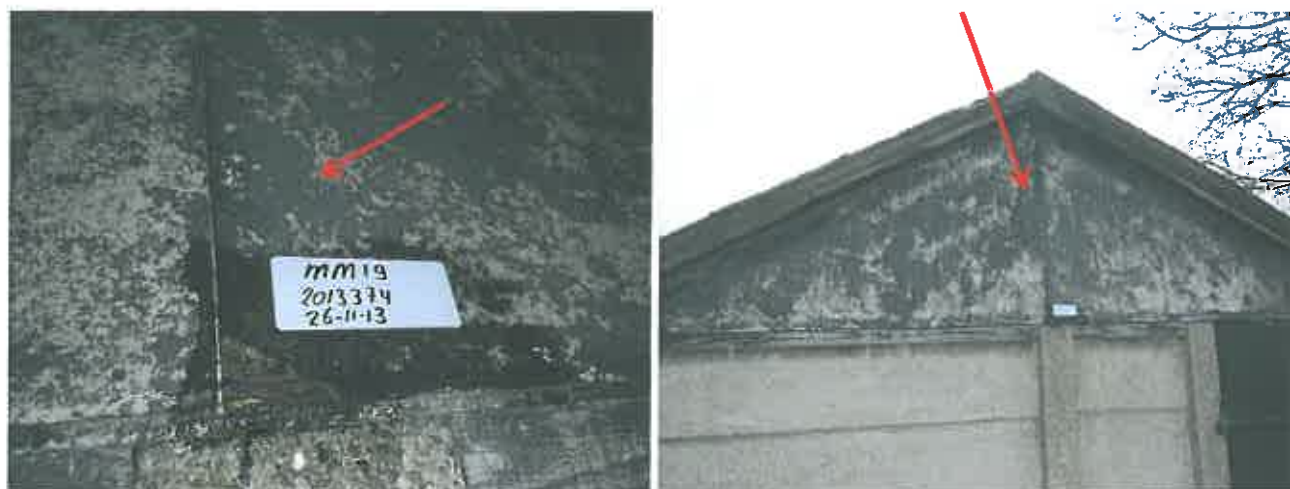
Foto nr. 47 en 48: Vlakke plaat

| Verdieping/ruimte | Berging/hondenhok, vlakke plaat tegen de voor- en achtergevel |
| Hoeveelheid | 3 m <sup>2</sup> |

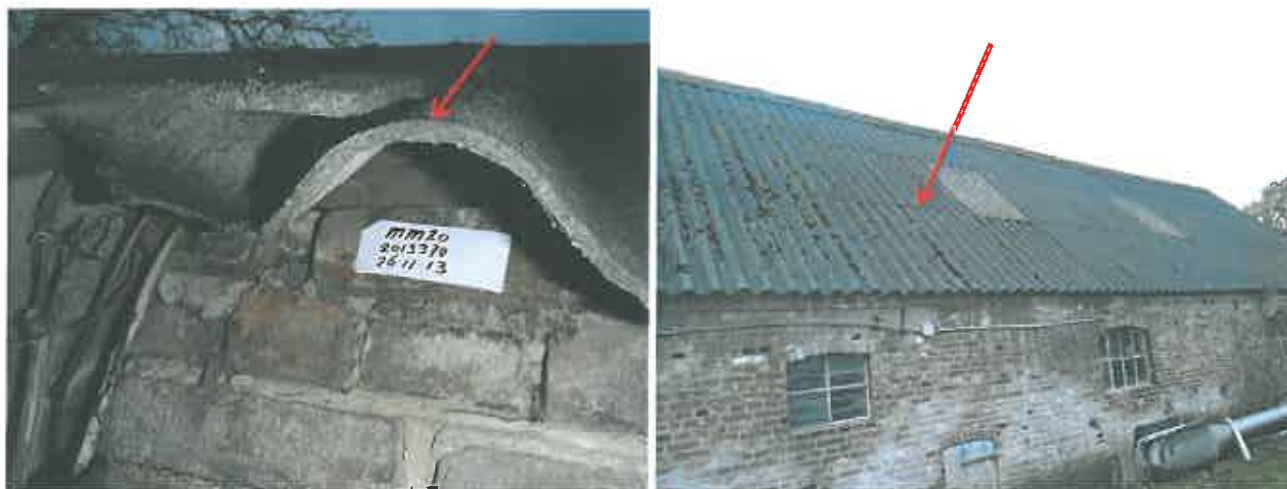
Foto nr. 49 en 50: Golfplaat

| Verdieping/ruimte | Garage, golfplaten en vormstukken op het dak |
| Hoeveelheid | 140 m <sup>2</sup> |

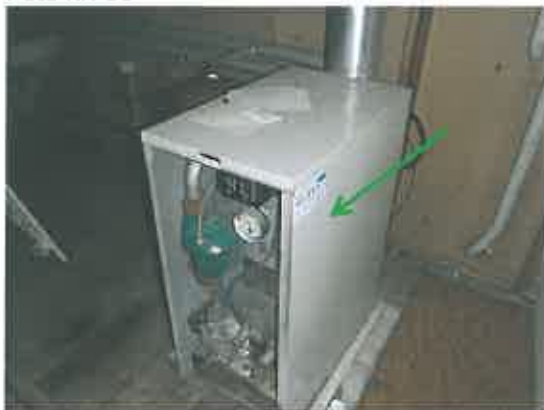
| Foto nr. 56 | Remeha Gas 1, volgens handboek Intechnum asbestvrij |

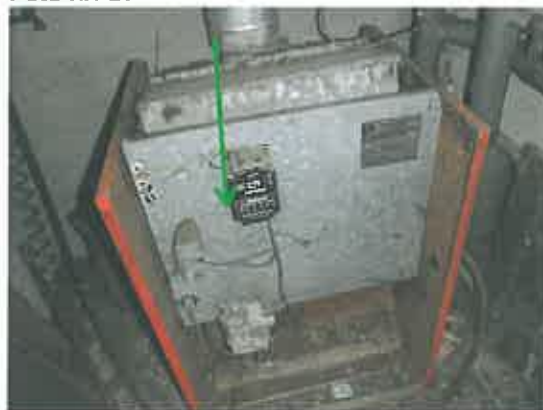
| Foto nr. 57 | Remeha Gas 2, volgens handboek Intechnum asbestvrij |
