## Advies voor Gammelkeresweg 4 Deurningen

Datum : 03 december 2024  
Kader : advies voor transformatieplan Karakteristieke boerderij  
Fase : initiatief

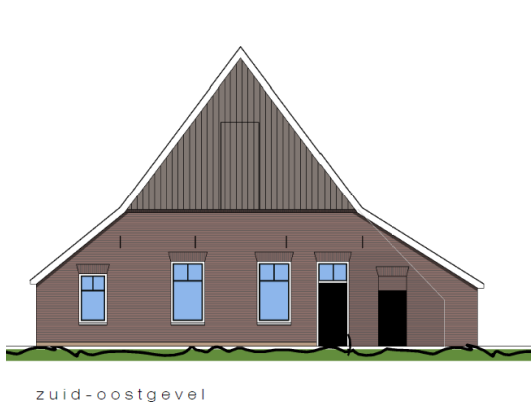
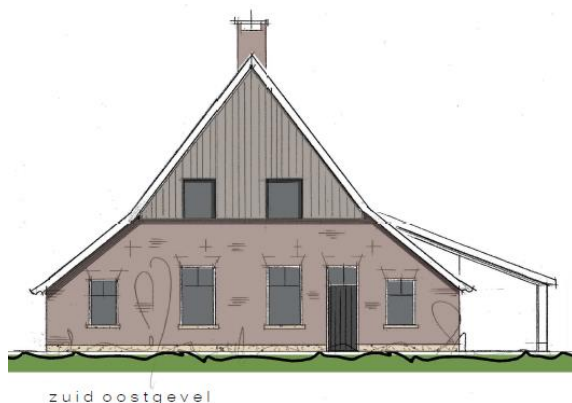
Het terugbrengen van de hoofdvorm van rond 1900 is een verbetering voor de contour van de vorgevel. De rechter zijgevel zal hierdoor opnieuw opgemetseld moeten worden en weer wat meer naar binnen geplaatst dienen te worden. Het markeren van de scheiding tussen voor- en achterhuis middels een schoorsteen is tevens een verbetering voor de leesbaarheid van de boerderij. Voor wat betreft de ramen in de boerderij is het advies om de onderramen ook weer te voorzien van een roedenverdeling. Gezien de verdeling in het bovenraam lijkt een vierdeling van het onderraam het meest natuurlijk. Het maken van nieuwe luiken voor de openingen zou

een fraaie aanvulling zijn, maar slechts een aanbeveling. Het bijzondere hoge hooiluik in de houten topgevel is een uitgelezen kans om veel daglicht binnen te halen. Advies is om de indeling van de slaapkamer erachter zo in te richten dat dit luik voorzien kan worden van een kozijn dat achter de topgevel geplaatst wordt. Hiervoor zal een wand wat verplaatst moeten worden. Het effect van zo'n hoog venster in de slaapkamer is zeer fraai. Laat het luik ook gewoon zitten en zet het in geopende toestand vast.

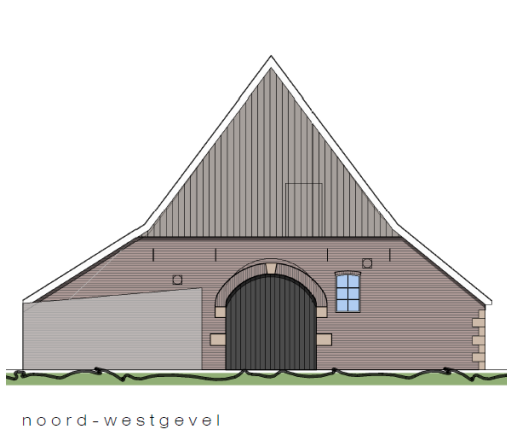
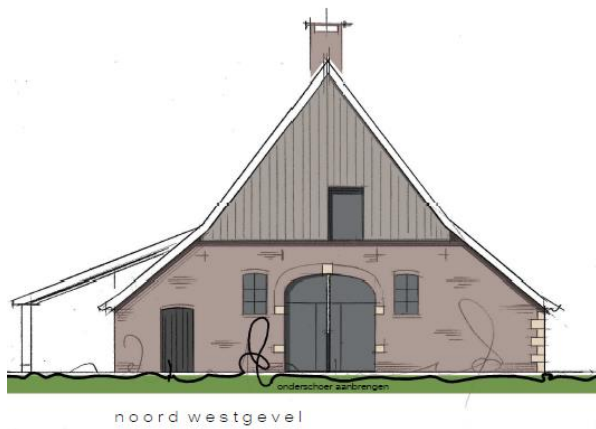
Na het verwijderen van de aanbouw is de achtergevel weer geheel zichtbaar. Het terugbrengen van het hogere venster naast de niendeur brengt de symmetrie weer terug in de gevel. Opvallend is het ontbreken van een staldeur rechts naast de niendeur, maar in het oude metselwerk is een dergelijk bouwspoor niet waar te nemen. Dus het voorstel om deze gevel blind te houden is een logische keus. De nieuwe, terugliggende pui in het gemaakte onderschoer liefst in twee delen verdelen als dat qua maat lukt, zodat de middenstijl wegvalt achter de stiepel. Indien de voorgestelde verdeling wenselijk cq noodzakelijk is, dan de nieuwe pui donker schilderen. Ook het luik in deze gevel terugbrengen en in geopende stand vastzetten. Zo blijft de functie van het gat afleesbaar. Ook hier kozijn achter de topgevel verbergen en donker schilderen.

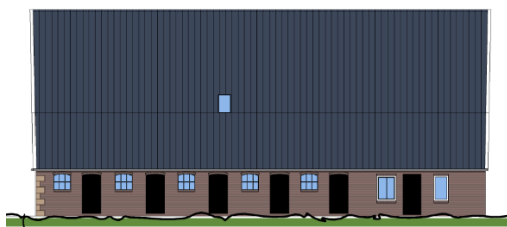
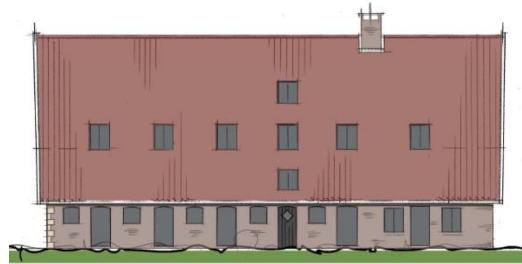
Probeer de oorspronkelijke scheiding tussen voor- en achterhuis weer terug te brengen. Nu alterneren de staldeuren en de ramen door tot aan de voorgevel. Bij boerderijen is dit niet gebruikelijk. Vanaf de plek van de schoorsteen tot aan de voorgevel onderscheid maken tussen kozijnen en deuren in het woongedeelte en achter de schoorsteen staldeuren en (stalen) ramen elkaar laten afwisselen. In het dakvlak zijn teveel dakramen geplaatst. Advies is om hier even kritisch naar te kijken. Een berging heeft geen dakraam nodig en een slaapkamer met een groot kozijn in de topgevel heeft niet perse nog een extra dakraam nodig. Probeer de regelmaat van de dakramen ook wat te doorbreken door in de secundaire ruimtes (badkamer oid) een wat kleiner raam te plaatsen. Het geniet de voorkeur om het dak weer geheel te dekken met een oude holle pan (zoals de rechter zijgevel nog steeds heeft).

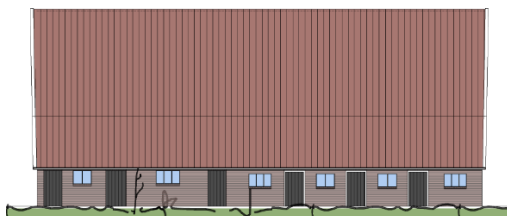
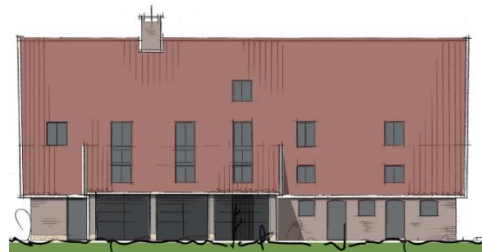
Het kozijn links naast de grote ingreep meer laten aansluiten bij de kozijnen in de voorgevel. Ook bij deze gevel weer even kijken naar de hoeveelheid en grootte van de dakramen in het dakvlak. De grote ingreep in de zijgevel met het schuine dak dat opgaat in het dakvlak van de boerderij is begrijpelijk, maar de voorkeur gaat uit naar een vrijstaand volume los van boerderij of als het wenselijk is om een volume vast aan de boerderij te hebben, dit uit te voeren met een plat dak zoals vroeger vaker een leefkeuken aan een boerderij werd gebouwd.
