# Veldproef rijcurven vrachtwagens kernwinkelgebied 's-Gravenzande

Onderdeel:  
Evaluatierapport

Opdrachtgever | Gemeente Westland

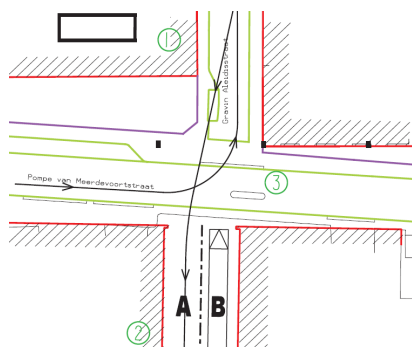
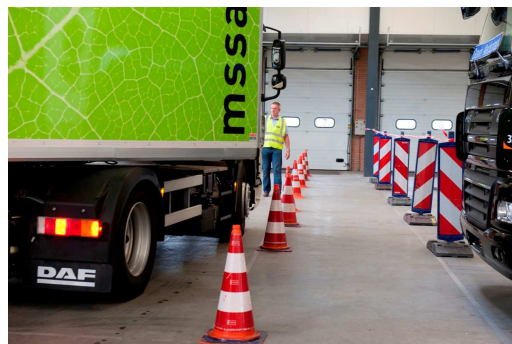
Figuur 5.1-1: schematische weergave proef 1

Foto 5.1-1: situatie gedurende proef 1

**Fysiek:** uitvoerbaar, mits aanpassingen aan openbare ruimte (met name kop van het parkeervak/-strook) overzijde *Pompe van Meerdervoortstraat* en inrichtingselementen (bloembak, afzetpalen) weerszijden *Gravin Aleidisstraat*.

**Veiligheid:** benodigde manoeuvreertijd erg lang (ca. 2 min. en 00 sec.); weinig tot geen uitzicht / overzicht voor de chauffeur in de *Gravin Aleidisstraat* op het achterliggende kruisende verkeer in de *Pompe van Meerdervoortstraat*.

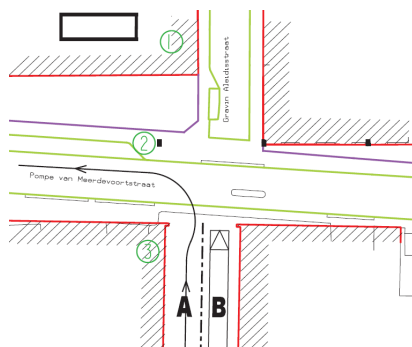
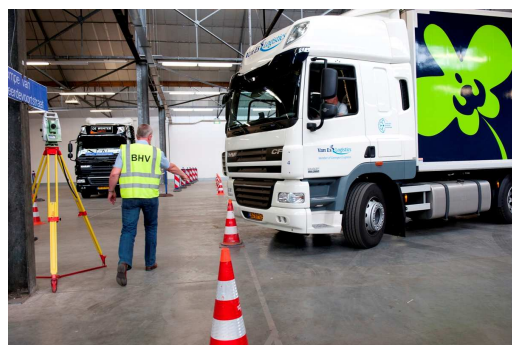
Figuur 5.1-2: schematische weergave proef 2

Foto 5.1-2: situatie gedurende proef 2

**Fysiek:** uitvoerbaar, mits aanpassingen aan openbare ruimte (met name parkeervak/-strook) overzijde *Pompe van Meerdervoortstraat*.

**Veiligheid:** benodigde manoeuvreertijd acceptabel (ca. 29 sec.); normaal uitzicht / overzicht op het voorliggende kruisende verkeer in de *Pompe van Meerdervoortstraat*.

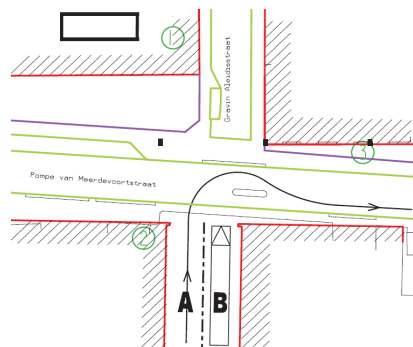
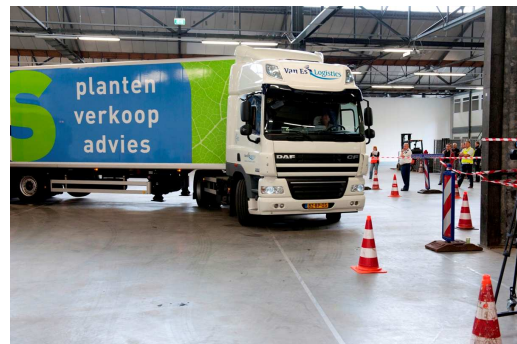
Figuur 5.1-3: schematische weergave proef 3

Foto 5.1-3: situatie gedurende proef 3

Fysiek: uitvoerbaar, mits enkele aanpassingen aan openbare ruimte (inritconstructie / trottoir) overzijde *Pompe van Meerdervoortstraat*.

Veiligheid: benodigde manoeuvretijd acceptabel (ca. 28 sec.); normaal uitzicht / overzicht op het voorliggende kruisende verkeer in de *Pompe van Meerdervoortstraat*.

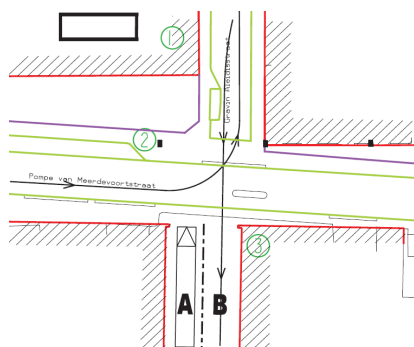
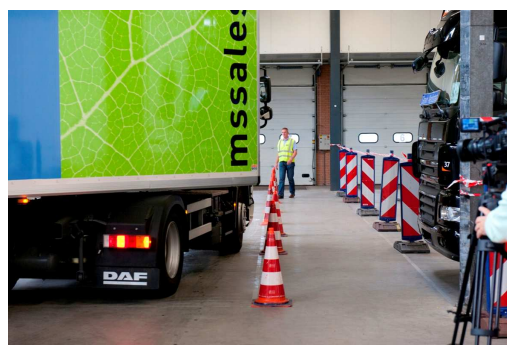
Figuur 5.2-1: schematische weergave proef 4

Foto 5.2-1: situatie gedurende proef 4

**Fysiek:** uitvoerbaar, mits aanpassingen aan openbare ruimte (met name kop van het parkeervak/-strook) overzijde *Pompe van Meerdervoortstraat* en inrichtingselementen (bloembak, afzetpalen) weerszijden *Gravin Aleidisstraat*.

**Veiligheid:** benodigde manoeuvreertijd erg lang (ca. 1 min. en 42 sec.); weinig tot geen uitzicht / overzicht voor de chauffeur in de *Gravin Aleidisstraat* op het achterliggende kruisende verkeer in de *Pompe van Meerdervoortstraat*.

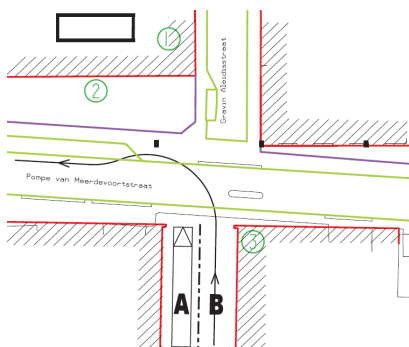
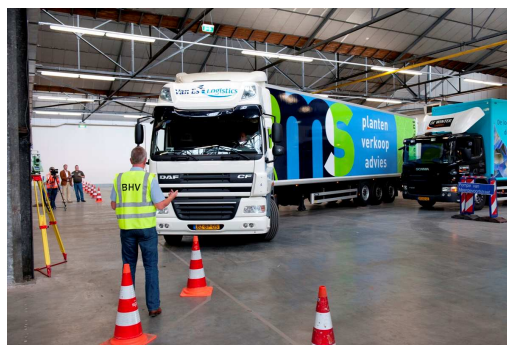
Figuur 5.2-2: schematische weergave proef 5

Foto 5.2-2: situatie gedurende proef 5

**Fysiek:** uitvoerbaar, mits aanpassingen aan openbare ruimte (met name kop van het parkeervak/-strook) overzijde *Pompe van Meerdervoortstraat*.

**Veiligheid:** benodigde manoeuvreertijd acceptabel (ca. 38 sec.); normaal uitzicht / overzicht op het voorliggende kruisende verkeer in de *Pompe van Meerdervoortstraat*.

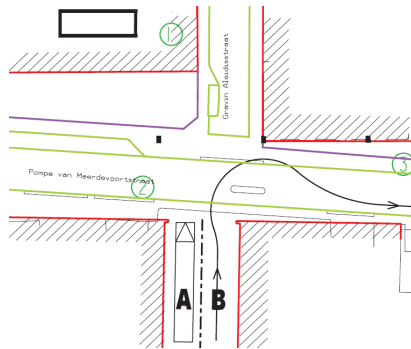
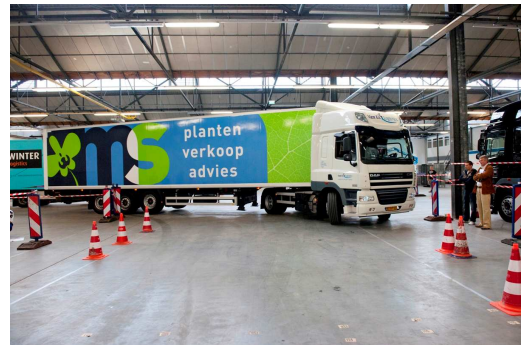
Figuur 5.2-3: schematische weergave proef 6

Foto 5.2-3: situatie gedurende proef 6

Fysiek: uitvoerbaar, mits enkele aanpassingen aan openbare ruimte (inritconstructie / trottoir) overzijde *Pompe van Meerdervoortstraat*.

Veiligheid: benodigde manoeuvretijd acceptabel (ca. 32 sec.); normaal uitzicht / overzicht op het voorliggende kruisende verkeer in de *Pompe van Meerdervoortstraat*.

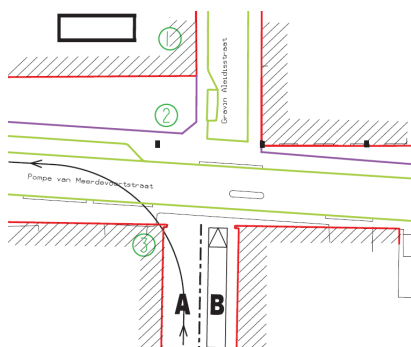
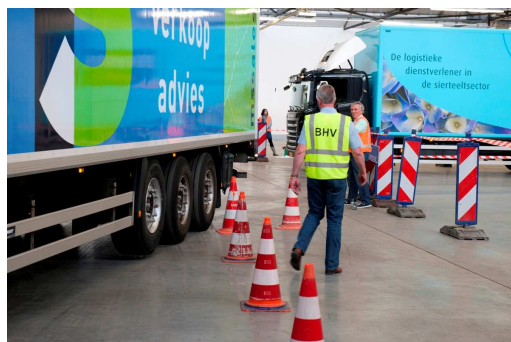
Figuur 5.3-1: schematische weergave proef 8

Foto 5.3-1: situatie gedurende proef 8

**Fysiek:** uitvoerbaar, mits aanpassingen aan de ingang / gevel van het distributiepunt. De oorspronkelijke breedte was niet uitvoerbaar. De breedte van de ingang van het distributiepunt is dan ook in drie stappen verbreed:

- a. 1,00 meter: de manoeuvre loopt vast (proef 8);
- b. 1,50 meter: de manoeuvre loopt vast (proef 8A);
- c. 2,00 meter: de manoeuvre is uitvoerbaar (proef 8B).

**Veiligheid:** benodigde manoeuvretijd acceptabel (ca. 35 sec.); normaal uitzicht / overzicht op het voorliggende kruisende verkeer in de *Pompe van Meerdervoortstraat*.

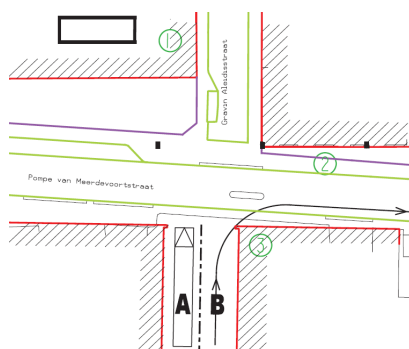
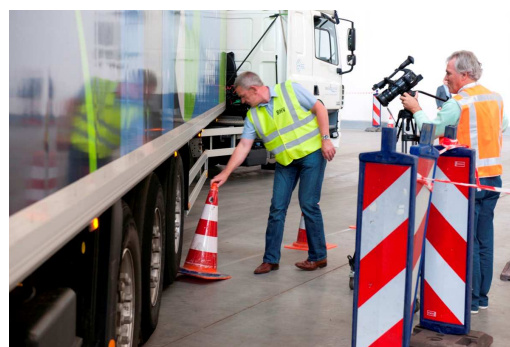
Figuur 5.4-2: schematische weergave proef 12

Foto 5.4-2: situatie gedurende proef 12

Fysiek: uitvoerbaar, mits aanpassingen aan de ingang / gevel van het distributiepunt. Uitgangspunt tijdens proef is geweest dat de gevel wordt aangepast op gelijke wijze als bij proef 8 (zie paragraaf 5.3). De breedte van de ingang van het distributiepunt is dan ook direct verbreed met 2,00 meter.

Veiligheid: benodigde manoeuvretijd acceptabel (ca. 38 sec.); normaal uitzicht / overzicht op het voorliggende kruisende verkeer in de *Pompe van Meerdervoortstraat*.

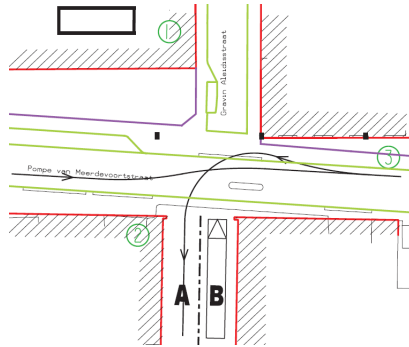
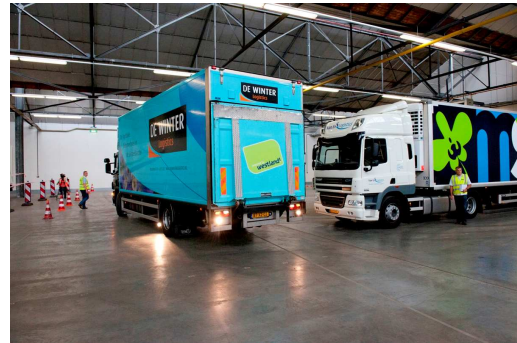
Figuur 5.5-1: schematische weergave proef 13

Foto 5.5-1: situatie gedurende proef 13

**Veiligheid:** benodigde manoeuvreertijd acceptabel (ca. 42 sec.); let op: manoeuvre "over de hand" (zie opmerkingen hierover in evaluatie), hierdoor weinig tot geen uitzicht / overzicht voor de chauffeur op uit te voeren manoeuvre en het achterop komende verkeer in de *Pompe van Meerdervoortstraat*.

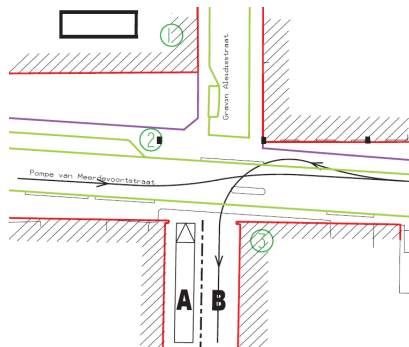
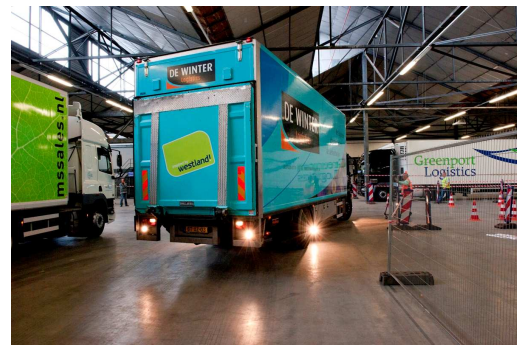
Figuur 5.5-2: schematische weergave proef 14

Foto 5.5-2: situatie gedurende proef 14

**Veiligheid:** benodigde manoeuvreertijd acceptabel (ca. 44 sec.); let op: manoeuvre "over de hand" (zie opmerkingen hierover in evaluatie), hierdoor weinig tot geen uitzicht / overzicht voor de chauffeur op uit te voeren manoeuvre en het achterop komende verkeer in de *Pompe van Meerdervoortstraat*.

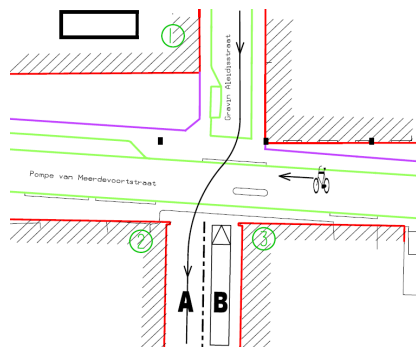
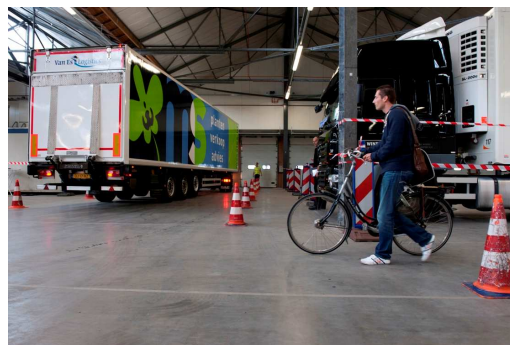
Figuur 5.6-1: schematische weergave proef 15 Foto 5.6-1: situatie gedurende proef 15

**Fysiek:** geen belemmeringen in openbare ruimte. Moment dat fietser van achter gevel hoekwoning zichtbaar wordt in rechterspiegel chauffeur is vastgelegd

**Veiligheid:** benodigde manoeuvretijd niet gemeten (niet relevant); weinig tot geen uitzicht / overzicht voor de chauffeur op het achterliggende kruisende verkeer in de *Pompe van Meerdervoortstraat*. Er zijn foto's vanuit / naast de cabine gemaakt met het zicht in de spiegel.

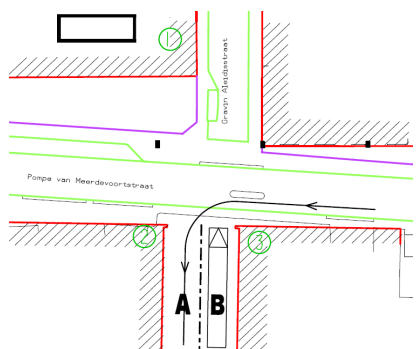
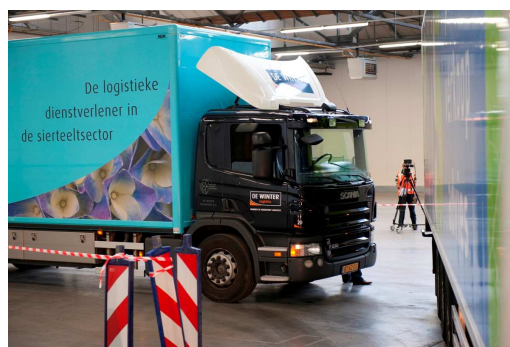
Figuur 5.6-2: schematische weergave proef 16 Foto 5.6-2: situatie gedurende proef 16

**Fysiek:** geen belemmeringen in openbare ruimte, wel noodzakelijk om diverse keren te steken om goed voor distributiepunt uit te komen

**Veiligheid:** benodigde manoeuvretijd onacceptabel (ca. 4 min. en 9 sec.); let op: manoeuvre "over de hand" (zie opmerkingen hierover in evaluatie), hierdoor weinig tot geen uitzicht / overzicht voor de chauffeur op uit te voeren manoeuvre en het achterop komende verkeer in de *Pompe van Meerdervoortstraat*, dode hoek is lastig meetbaar. Er zijn foto's vanuit / naast de cabine gemaakt met het zicht in de spiegel.

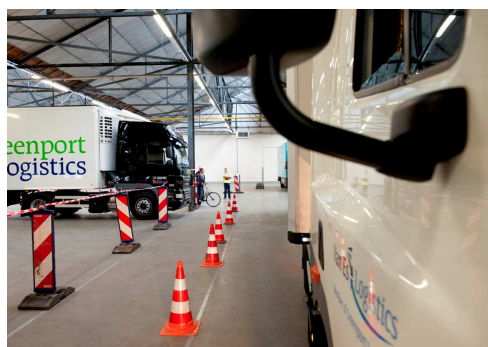
Foto 5.6-3: zicht in spiegel / dode hoek (1)  
vanuit Gravin Aleidisstraat (proef 15)

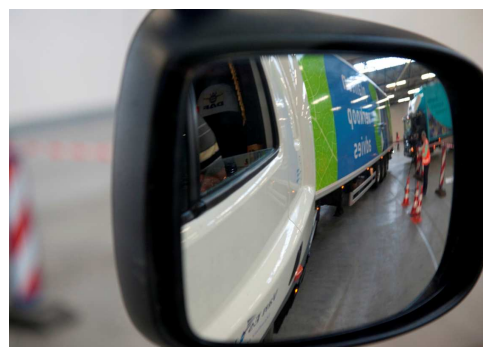
Foto 5.6-4: zicht in spiegel / dode hoek (2)  
vanuit Pompe van Meerdervoortstraat (proef 16)
