**HISTORISCH BODEMONDERZOEK  
EN ONDERZOEKSSTRATEGIE  
TER PLAATSE VAN  
WATERINGEN-NOORD**

## HISTORISCH BODEMONDERZOEK

## WATERINGEN-NOORD

**Projectcode:** KUWA20200514

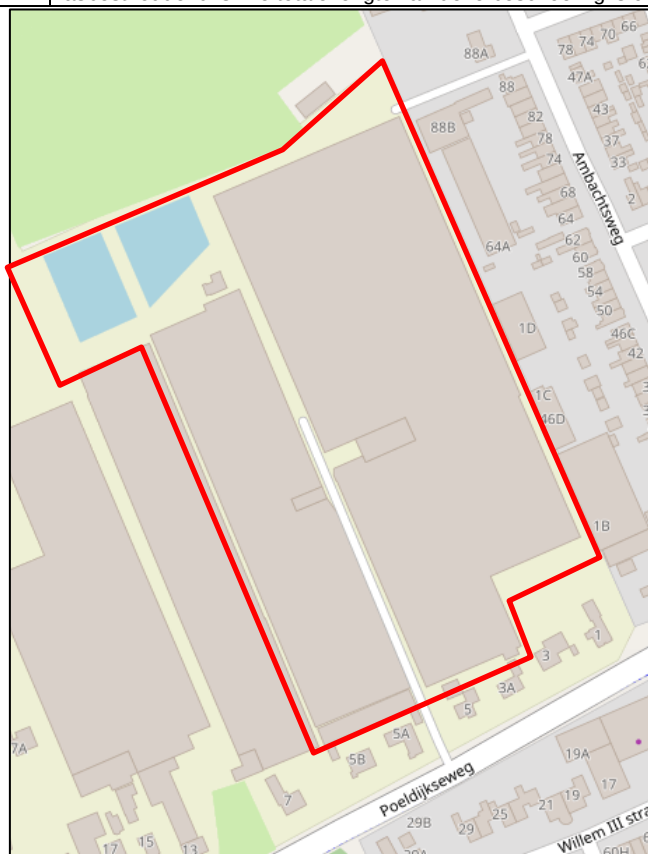
| Poeldijkseweg 5 te Wateringen | |
|---|---|
| Beschrijving onderzoekslocatie: | De locatie-inspectie van de deellocatie heeft plaatsgevonden op 27 november 2020. Op de locatie bevindt zich een glastuinbedrijf bestaande uit 2 verschillende kassen. Ter plaatse van de oostelijke kas is in de loods een bestrijdingsmiddelen kast aanwezig. Daarnaast zijn er 2 ketelhuisen en een substraatruimte aanwezig. Buiten, ter plaatse van de erf, is een bovengrondse olietank aanwezig. De loods, de paden en het zuidelijk gedeelte van de oostelijke kas zijn voorzien van een betonverharding. Ter plaatse van de westelijke kas is een ketelhuis met substraatruimte aanwezig. Buiten aan de westzijde van het ketelhuis is een bovengrondse olietank aanwezig. De lood, ketelhuis en paden zijn voorzien van een betonverharding. Tussen de kassen is een geasfalteerde laan aanwezig waar vroeger vermoedelijk een watergang is geweest. |
| Aangetroffen beschoeiing: | Ten noordoosten van de onderzoekslocatie is een beschoeiing aanwezig welke mogelijk asbesthoudend is. De totale lengte van deze beschoeiing is circa 110 meter. |

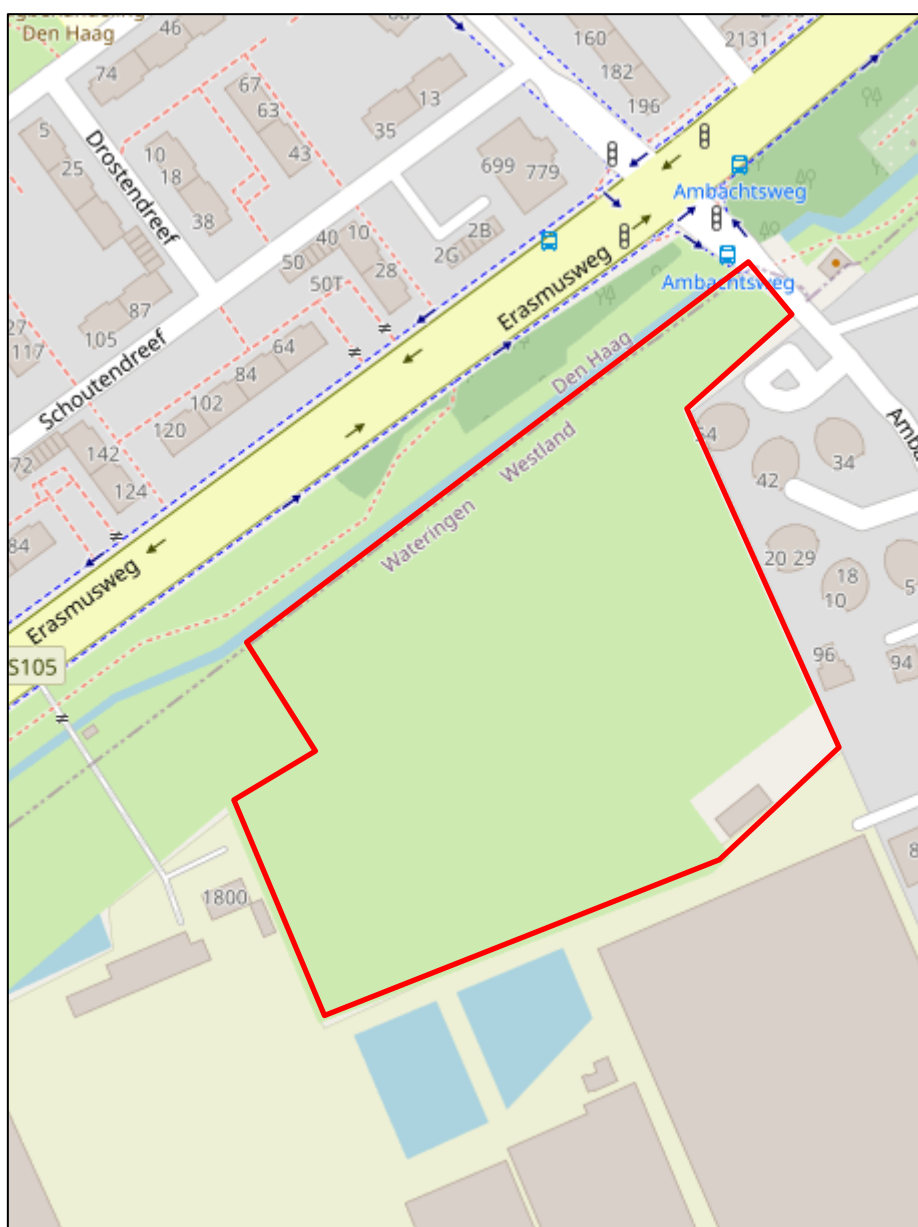
| Beschrijving onderzoekslocatie: | De locatie-inspectie van de deellocatie heeft plaatsgevonden op 27 november 2020. Ten zuidoosten van de deellocatie is een loods aanwezig. Aan de oostzijde van het perceel is een dam aanwezig. Tussen de loods en de dam zijn betonplaten aanwezig. Ten westen van de deellocatie is een houten brug aanwezig. Het overige terrein is onverhard. |
| Aangetroffen beschoeiing: | Ter plaatse van de percelen zijn plaatselijk houten beschoeiingen aanwezig. Ter hoogte van de zuidzijde van de percelen is in de oever klei met oppervlakkige puinbijmenging waargenomen. |

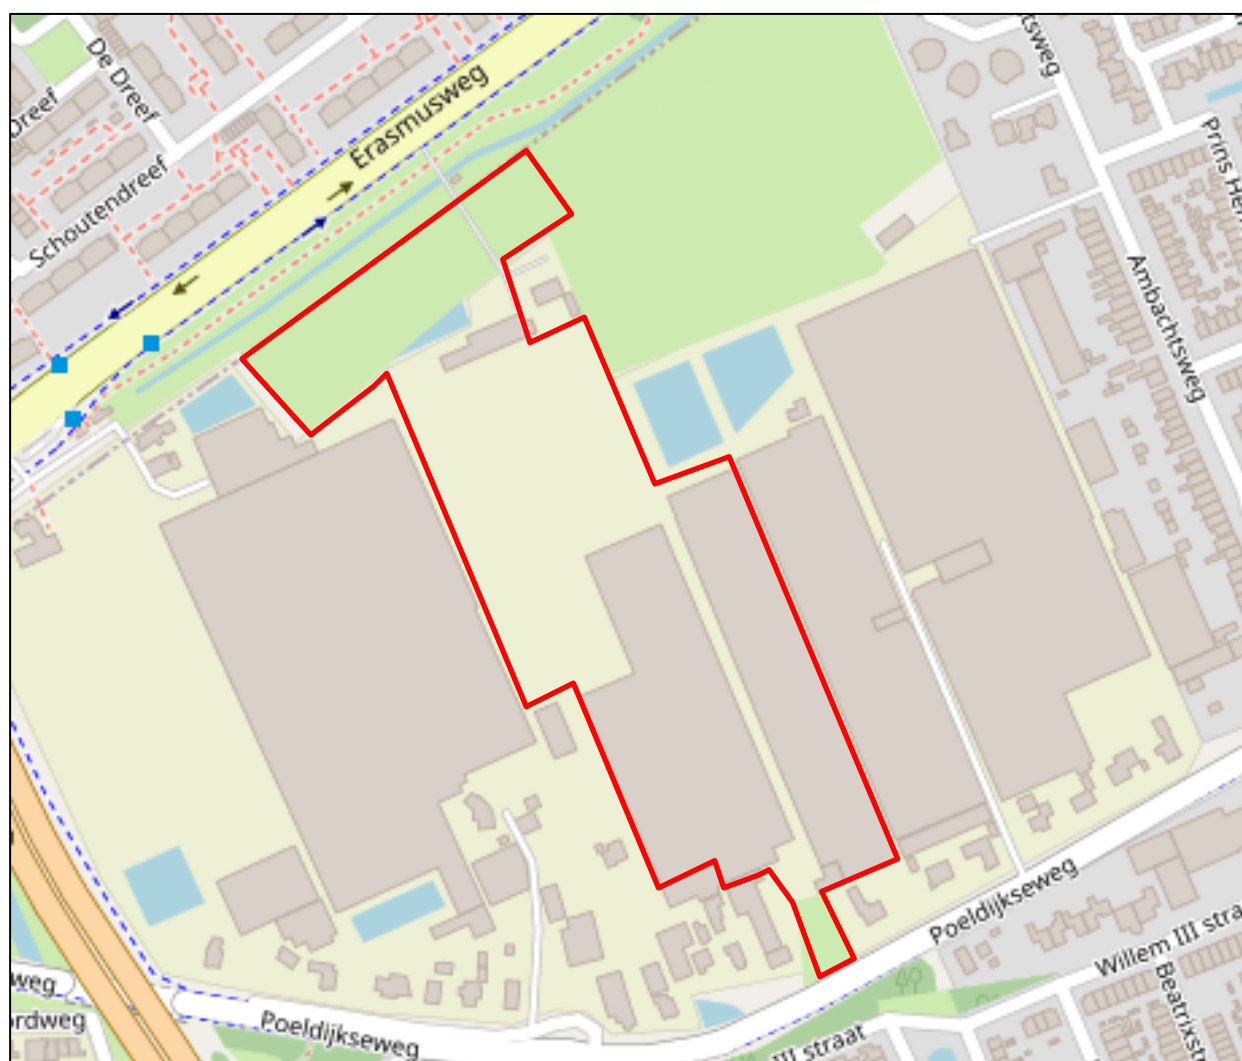
| Beschrijving onderzoekslocatie: | De locatie-inspectie van de deellocatie heeft plaatsgevonden op 27 november 2020. Deellocatie 3 bestaat uit 2 tuinbouwbedrijven met hier achter braakliggende percelen. Ter plaatse van het oostelijk tuinbouwbedrijf (ter hoogte van Poeldijkseweg 7) is een loods aanwezig met een substraatruimte. In het midden van de kas is een ketelhuis aanwezig en is een box voor bestrijdingsmiddelen waargenomen. Het ketelhuis, de loods en het pad zijn voorzien van een betonverharding. Het erf is verhard middels asfalt. De oostelijke kas was tijdens de locatie-inspectie niet toegankelijk. Uitpandig is een bovengrondse olietank en een ketelhuis in de kas waargenomen. Daarnaast is de kas grotendeels verhard met beton. Ter plaatse van het braakliggend perceel tussen de tuinbouwbedrijven (perceelnummer A-6016) is recent grond ontgraven en is er een poel aanwezig. De achterliggende percelen zijn braakliggend en er zijn 2 houten bruggen aanwezig. Ter plaatse van perceel A-6781 is een paardenbak aanwezig. |
| Aangetroffen beschoeiing: | Houten beschoeiingen, betonnen wanden en gedeeltelijk geen beschoeiing. |

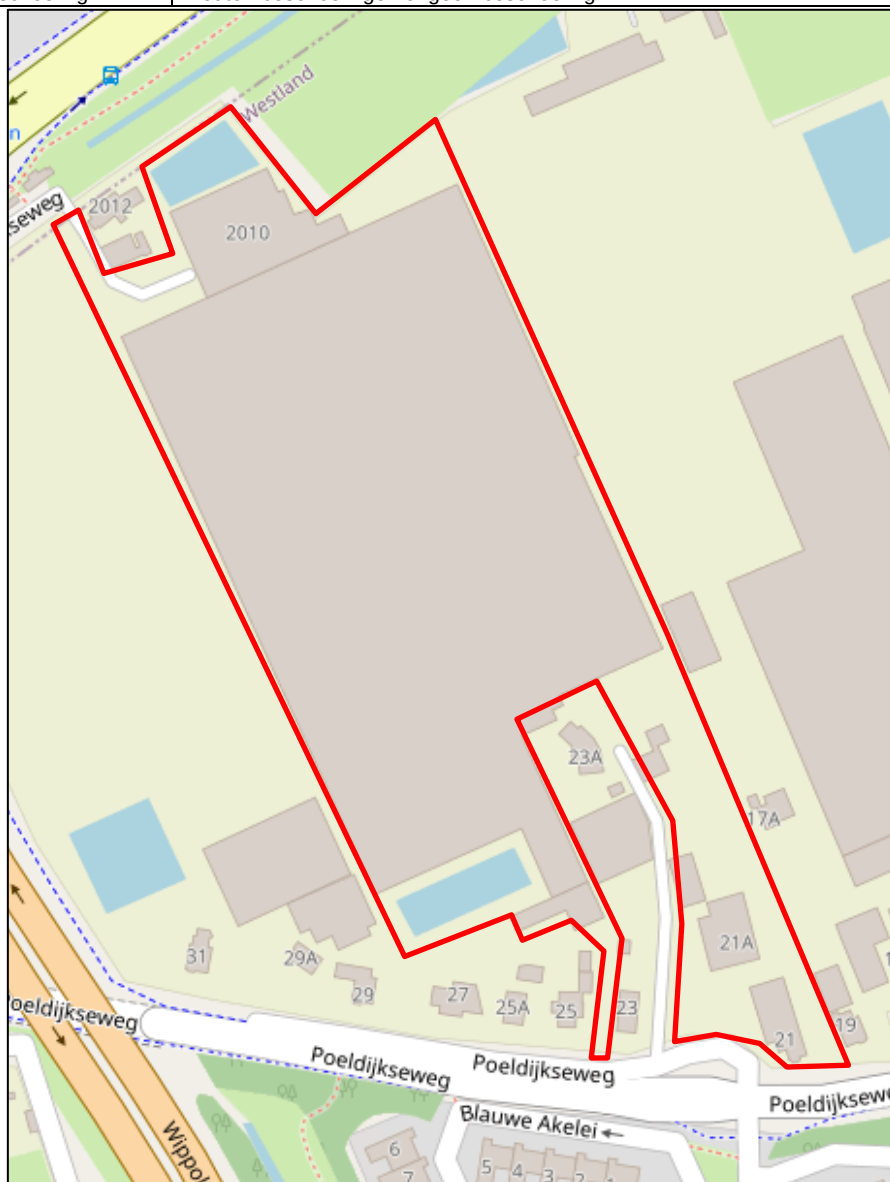
| Beschrijving onderzoekslocatie: | De locatie-inspectie van de deellocatie heeft plaatsgevonden op 27 november 2020. De deellocatie bestaat uit een tuinbouwbedrijf en een opslag terrein. Ter plaatse van het tuinbouwbedrijf zijn 2 loodsen aanwezig. Ter hoogte van de noordelijke loods is een bovengrondse olietank, een substraatruimte met bestrijdingsmiddelenkast en een ketelhuis aanwezig. Ter hoogte van de zuidelijke loods is een substraatruimte, een ketelhuis en een bovengrondse olietank aanwezig. De loodsen en paden zijn voorzien van een betonverharding. Aan de westzijde is een gaskast aanwezig. Het erf ter hoogte van de noordelijke loods is verhard met beton en het erf ter hoogte van de zuidelijke loods is verhard met asfalt. Het opslagterrein ter hoogte van Poeldijkseweg 21 is verhard met asbest, beton, tegelverharding of puin. Ter plaatse van het perceel zijn 3 gebouwen aanwezig met een asbestverdacht dak. |
| Aangetroffen beschoeiing: | Houten beschoeiingen of geen beschoeiing. |

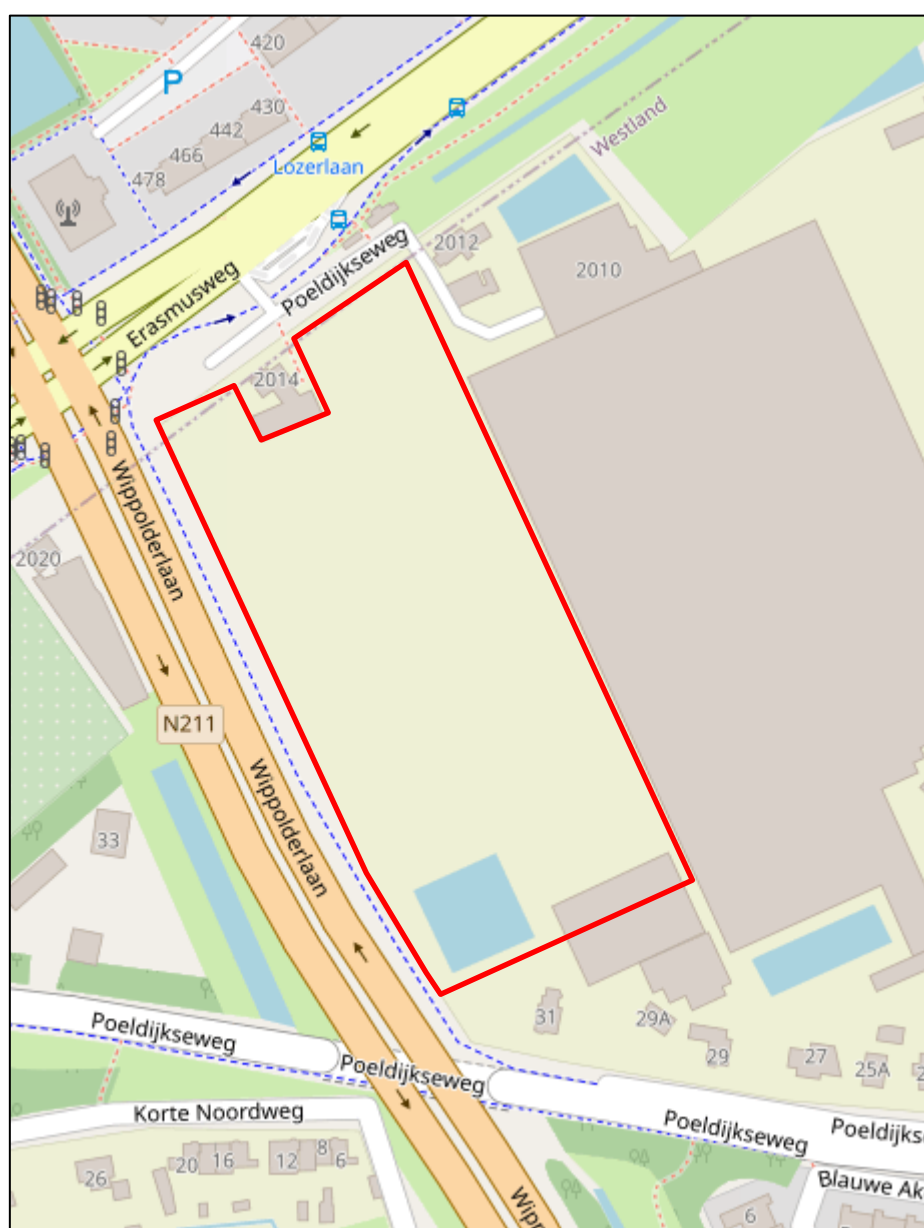
| Beschrijving onderzoekslocatie: | De locatie-inspectie van de deellocatie heeft plaatsgevonden op 27 november 2020. De deellocatie is grotendeels braakliggend en een deel van het terrein wordt voor recreatie gebruikt. Ter plaatse van de noordzijde is een dam aanwezig. Ter hoogte van een voormalig ketelhuis is de fundatie waargenomen die vermoedelijk het voormalige ketelhuis betreft. Ten westen van de deellocatie is een gaskast aanwezig. Ter hoogte van Poeldijkseweg 29 zijn een loods en een gedeelte kas aanwezig die gebruikt wordt voor recreatie. Ter hoogte van Poeldijkseweg 31 is een woning aanwezig met daaromheen grastegels en grof grind. |
| Aangetroffen beschoeiing: | Houten beschoeiing of geen beschoeiing. |
