# Quick scan naar perforatierisico bij kabelaanleg van de Feldbissbreuk bij Limbricht

In opdracht van Tennet, i.s.m. Natuurmonumenten

# Onderzoek naar de ondergrond en grondwatersituatie in en rond het natuurgebied Grashoek (Natuurmonumenten)

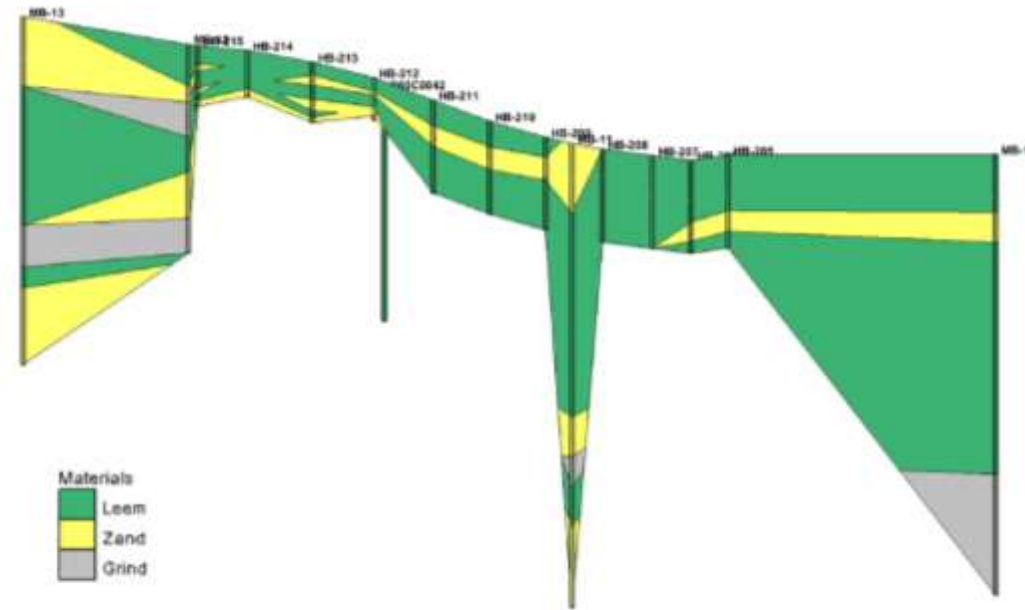
Figuur 3.1 Zijaanzicht lengte profiel

De rood omcirkelde boringen hebben een grind karakter en verschillen van de andere boringen. Mogelijk komt dit omdat ze ten zuiden van de breuk liggen.

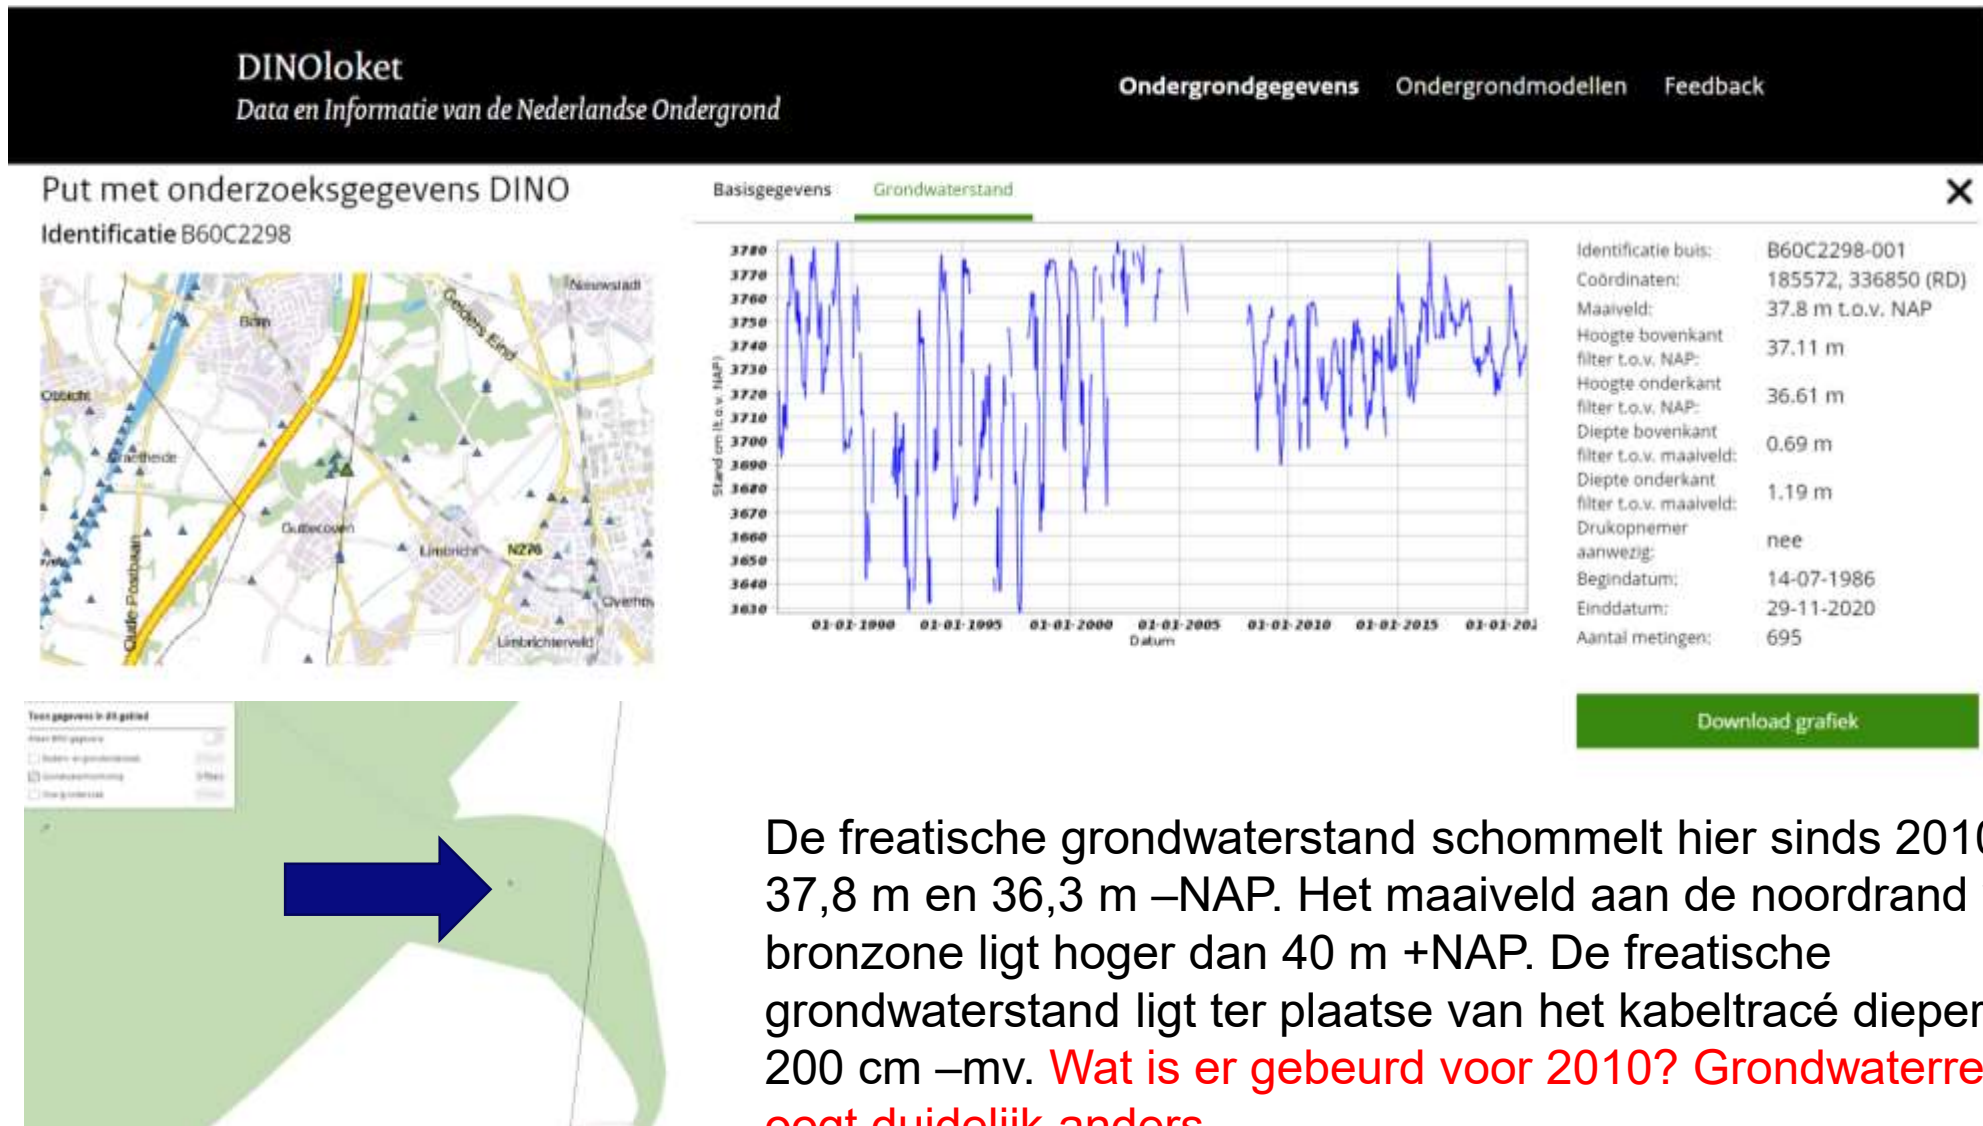
# Grondwatermeetreeks in/benedenstrooms bronzone (?)

De freatische grondwaterstand schommelt hier sinds 2010 tussen 37,8 m en 36,3 m –NAP. Het maaiveld aan de noordrand van de bronzone ligt hoger dan 40 m +NAP. De freatische grondwaterstand ligt ter plaatse van het kabeltracé dieper dan 200 cm –mv. **Wat is er gebeurd voor 2010? Grondwaterregiem oogt duidelijk anders.**

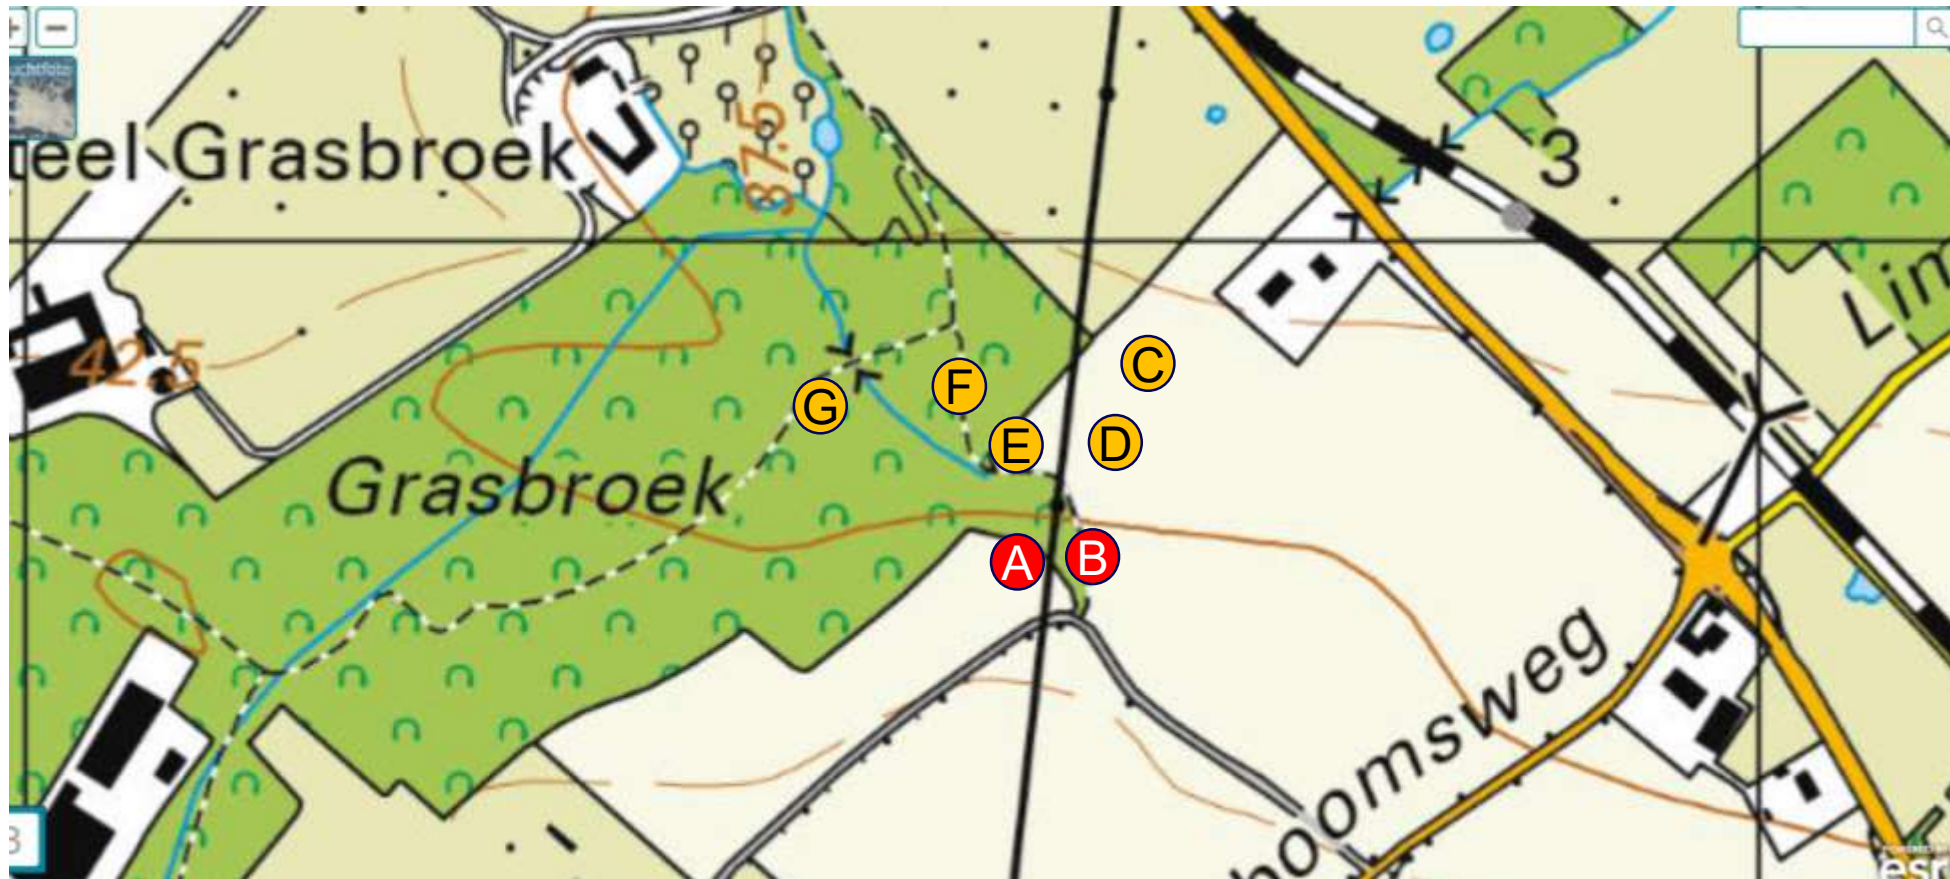
# Ligging boringen: Rood Horst profiel. Geel Slenk profiel

De boringen E en F worden hier als “Slenk” profiel gekarteerd door afwezigheid grind. Dit kan echter ook zo zijn omdat hier een dalopvulling (zie bodemkaart) is aangeboord.

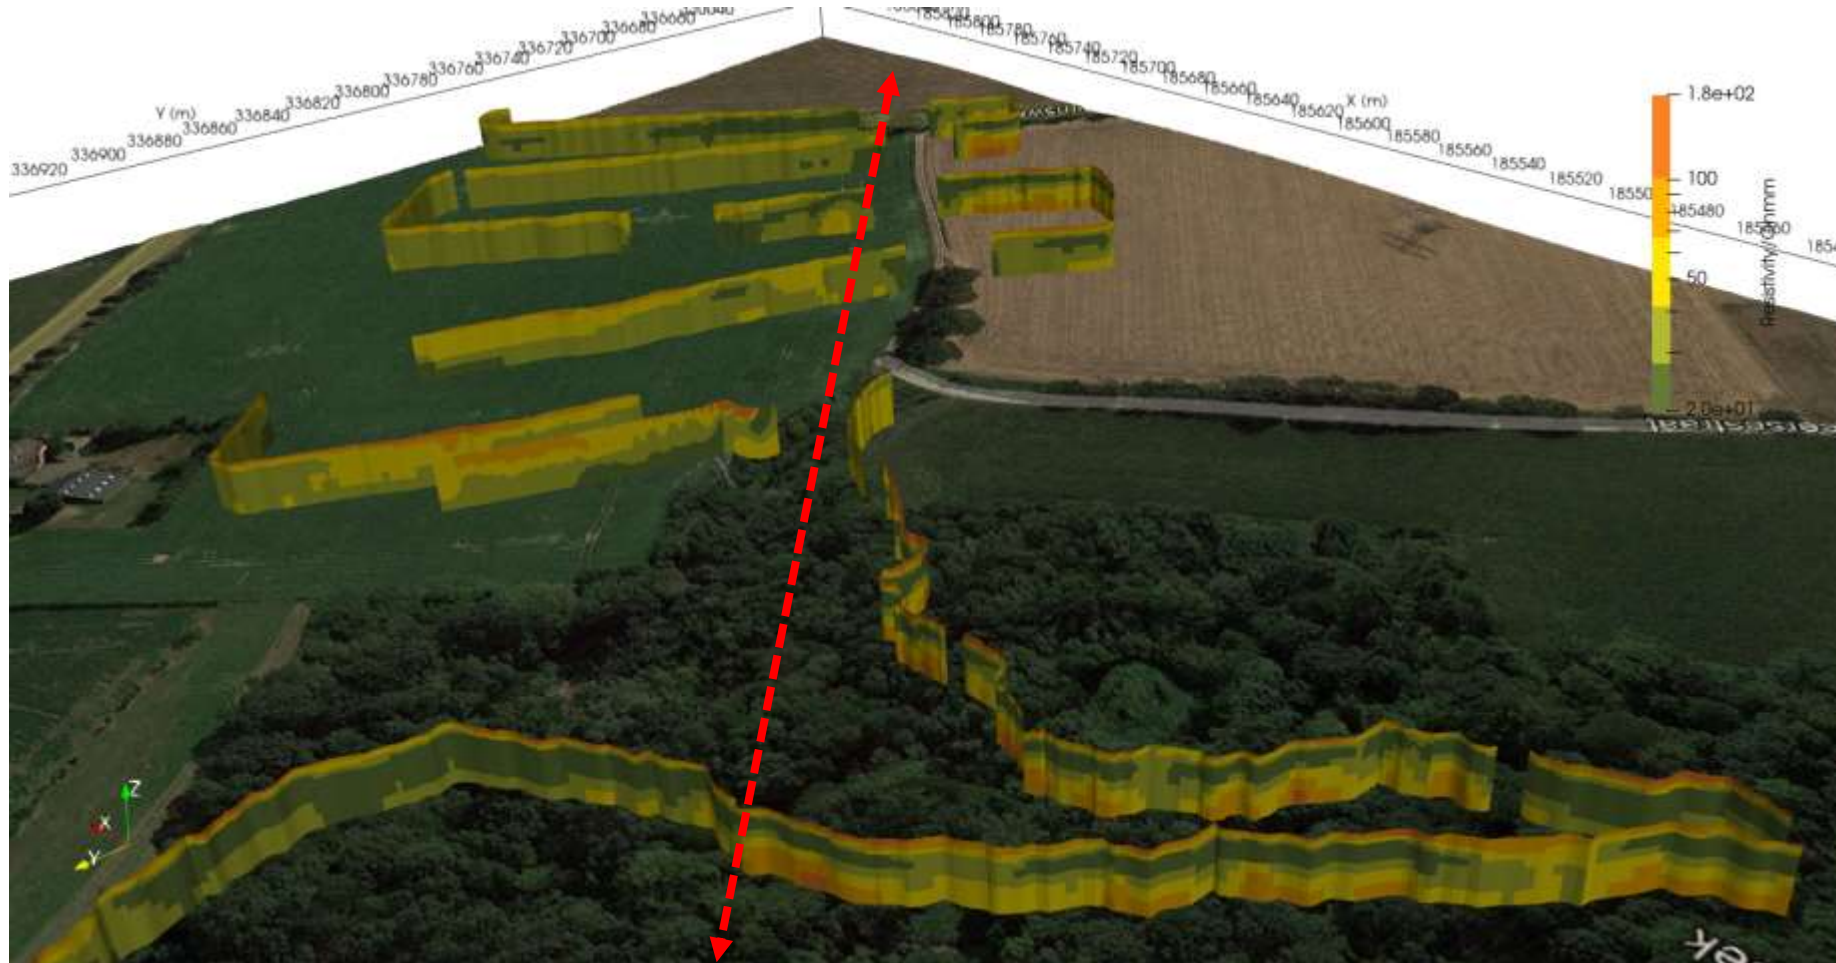
## 3b Resultaten EM metingen

De EM metingen tonen bovenin en in het bos een duidelijk verschil in EC.

Vooral het Noord-zuid “bosprofiel” toont een duidelijk contrast bij boring G.

Het profiel bij X is waarschijnlijk verstoord door de hoogspanningsmast aldaar.

De breukligging op basis van deze metingen is met rode lijn geschetst

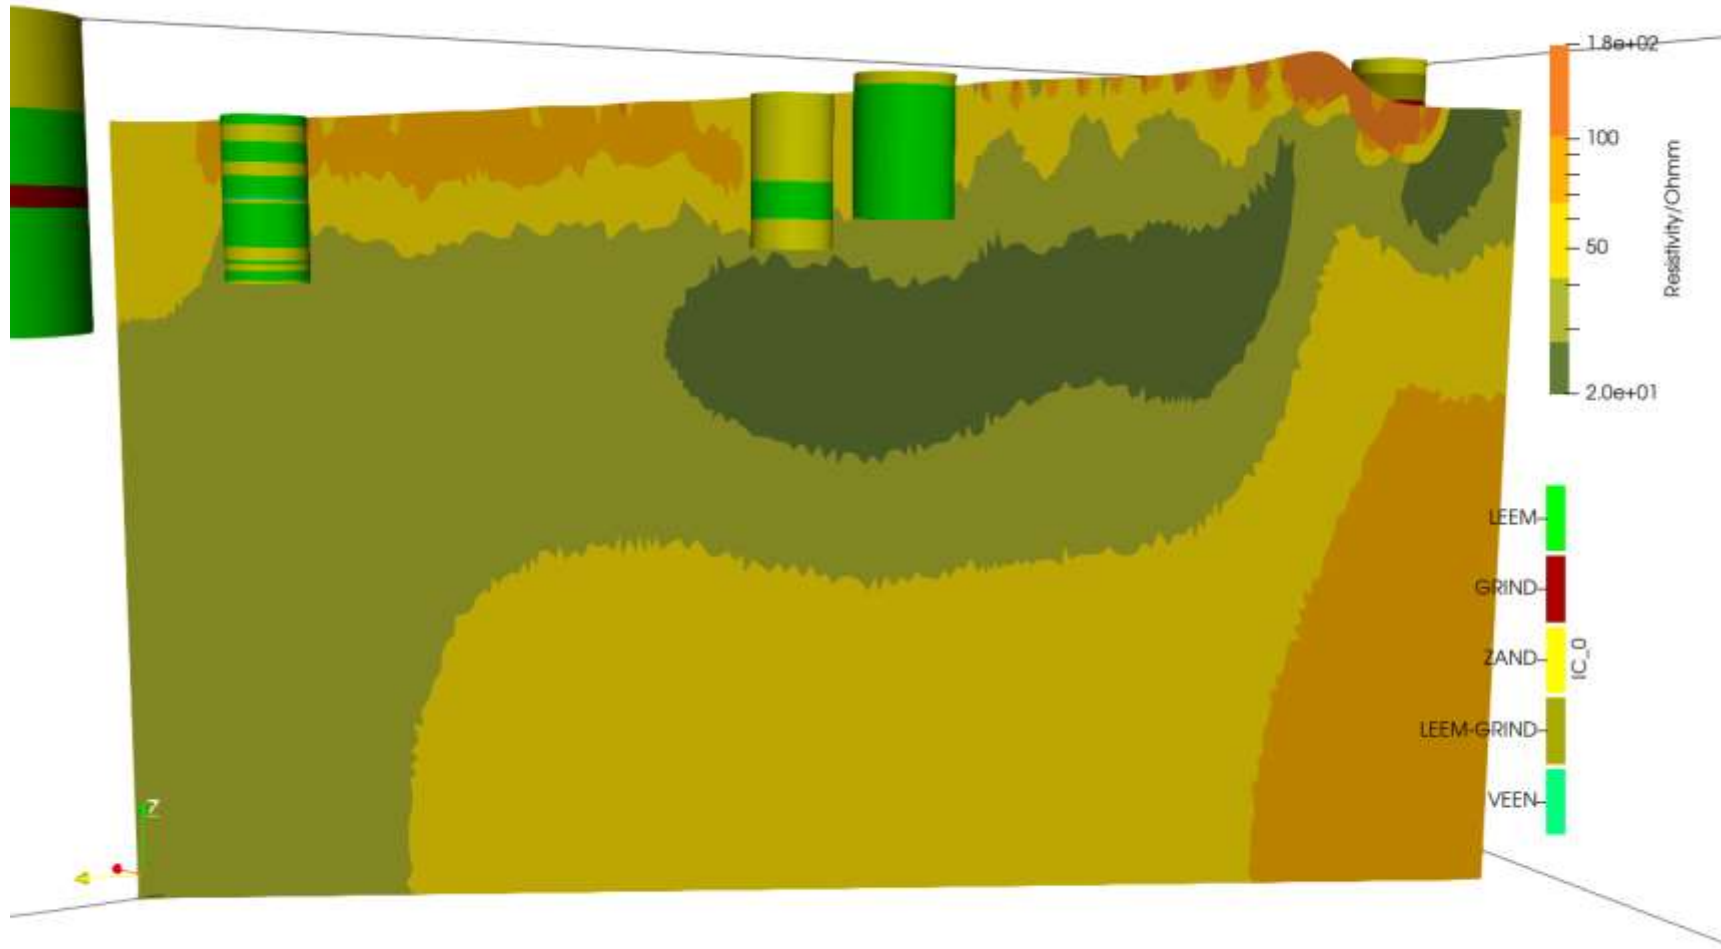
## 3c Resultaten ERT

Wij hebben 1 gedetailleerd noord-zuid traject, ongeveer langs onze boringen uitgevoerd. Deze metingen lijken duidelijk de breukligging te tonen (zie gearceerde rode lijn). Enkele meters ten Noord van de bronzone vallei.

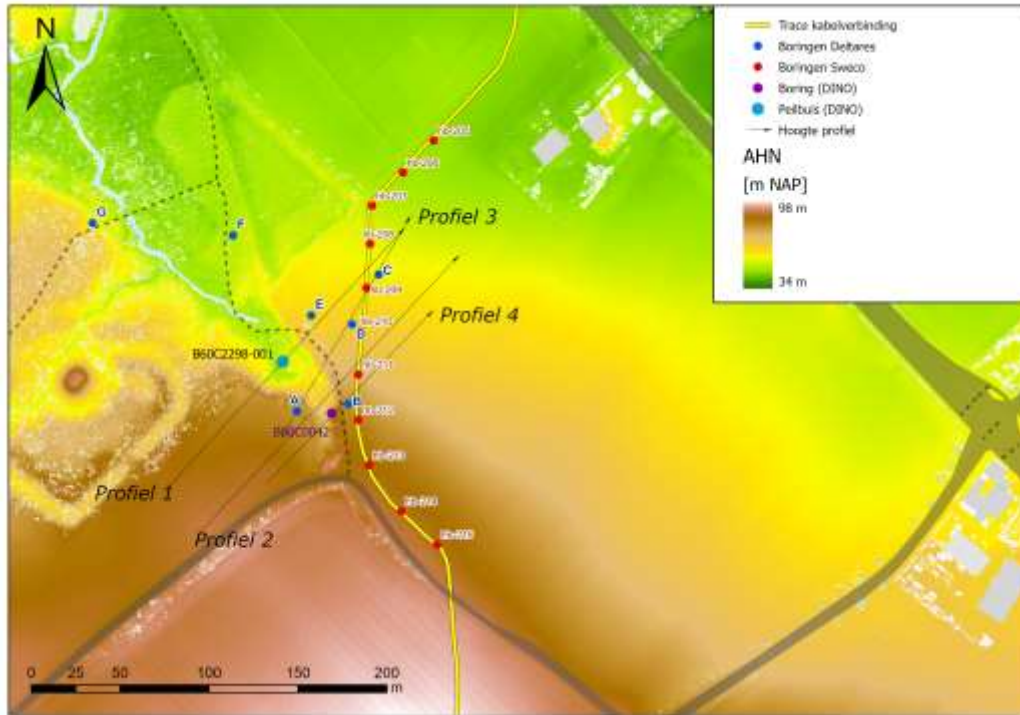
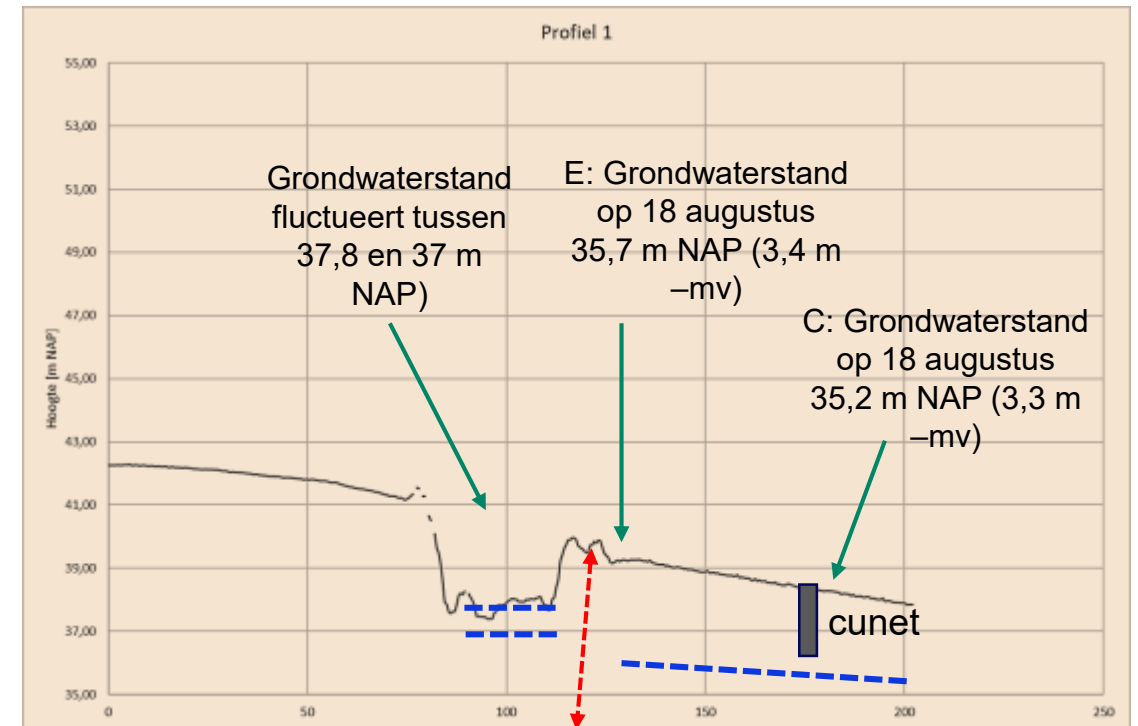
# Profiel 1

De verhogingen aan beide zijden van de bronzone lijken op mogelijke vergraving te wijzen (spreng idee). De breuk (rode gearceerde lijn) ligt aan noordzijde. De informatie over de grondwaterstanden suggereert een grondwaterstandssprong bij de breuk. Dit kan worden veroorzaakt doordat aan de zuidzijde van de breuk de ondergrond grindrijk is en de noordzijde leem-kleirijk. Een laterale sprong in doorlatendheid. Een verticale breukweerstand door “versmering” is niet uit te sluiten. De geplande kabel ligt hier op grote afstand van de breuk. Vergraving (2m) vormt hier geen risico.

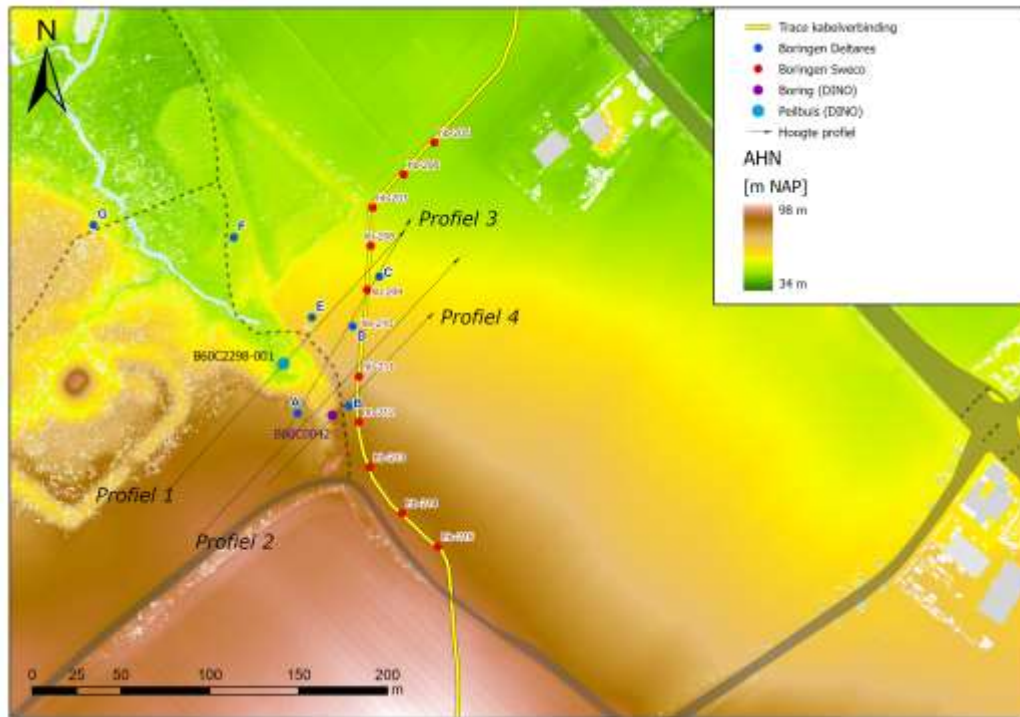
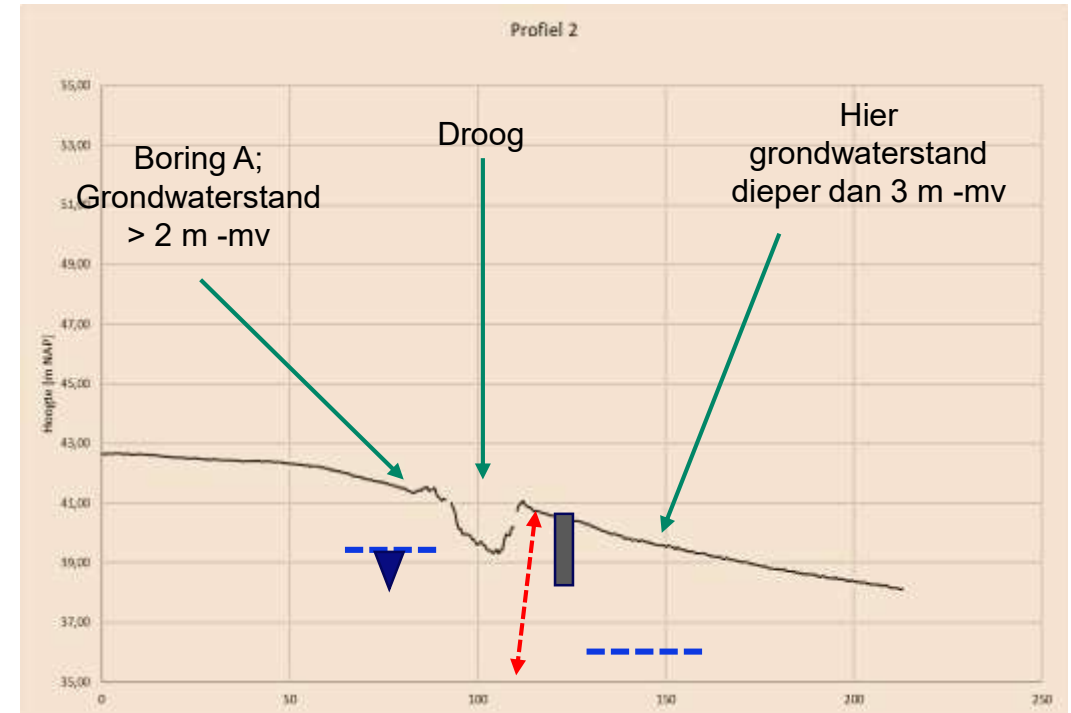
# Profiel 2

Bij boring A ligt de grondwaterstand dieper dan 2 m onder maaiveld. Op 18 augustus trad hier geen bronwater in de bronvallei uit. Het kabeltracé ligt hier (nog) in de Roerdal slenk en de vergraving van 2 m diep vormt hier geen risico.

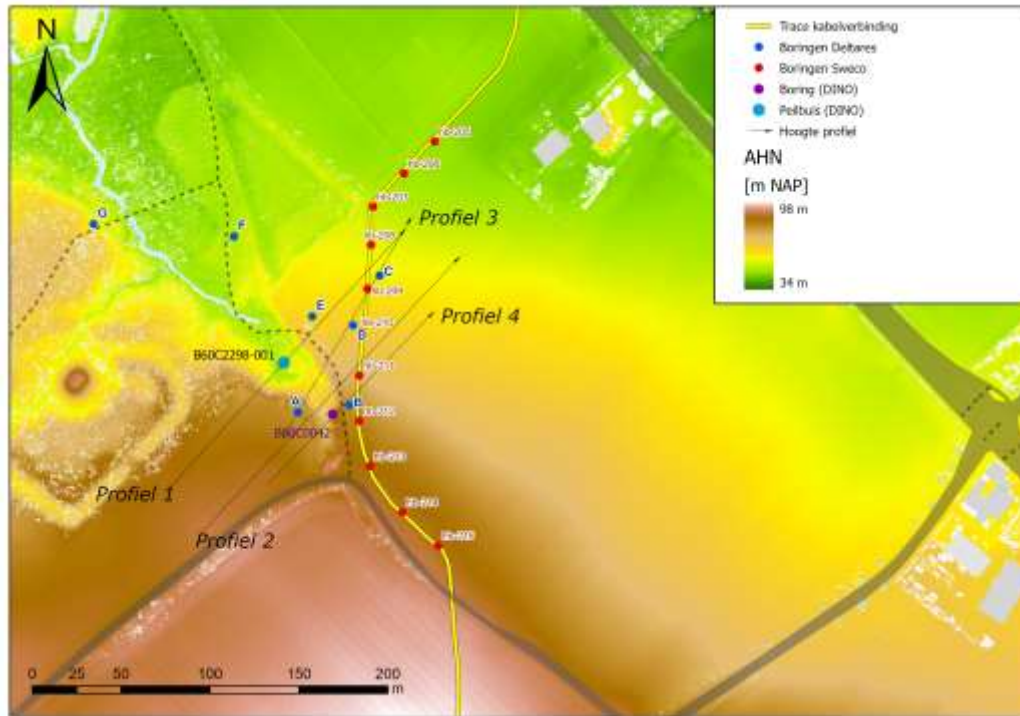
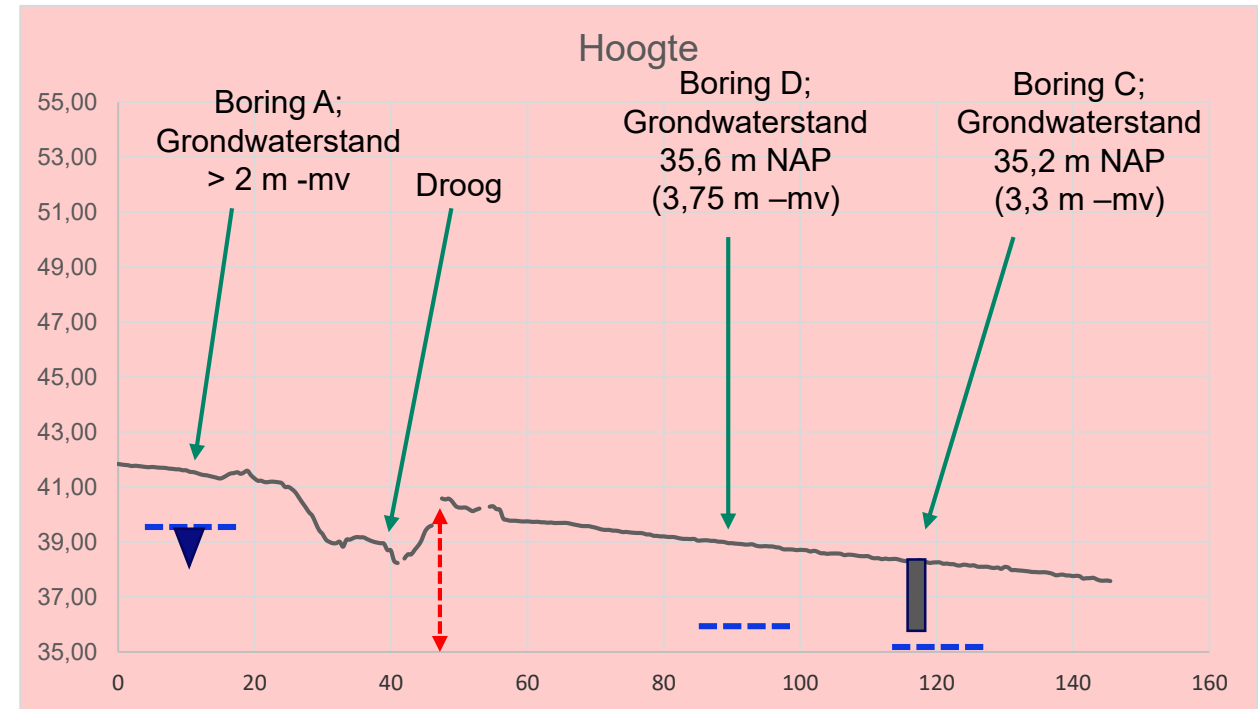
# Profiel 3

Bij boring A ligt de grondwaterstand dieper dan 2 m onder maaiveld. Op 18 augustus trad hier geen bronwater in de bronvallei uit. Het kabeltracé ligt in dit profiel (relatief ver) in de Roerdal slenk en de vergraving van 2 m diep vormt hier geen risico. De grondwaterstand ligt hier meer dan 3 m onder maaiveld.

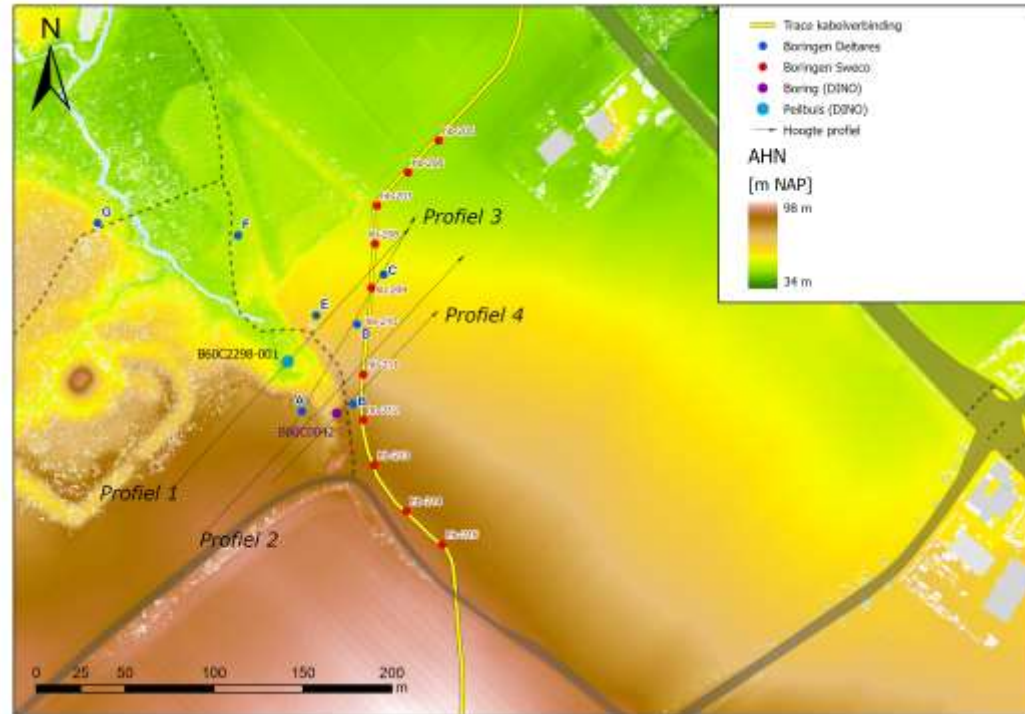
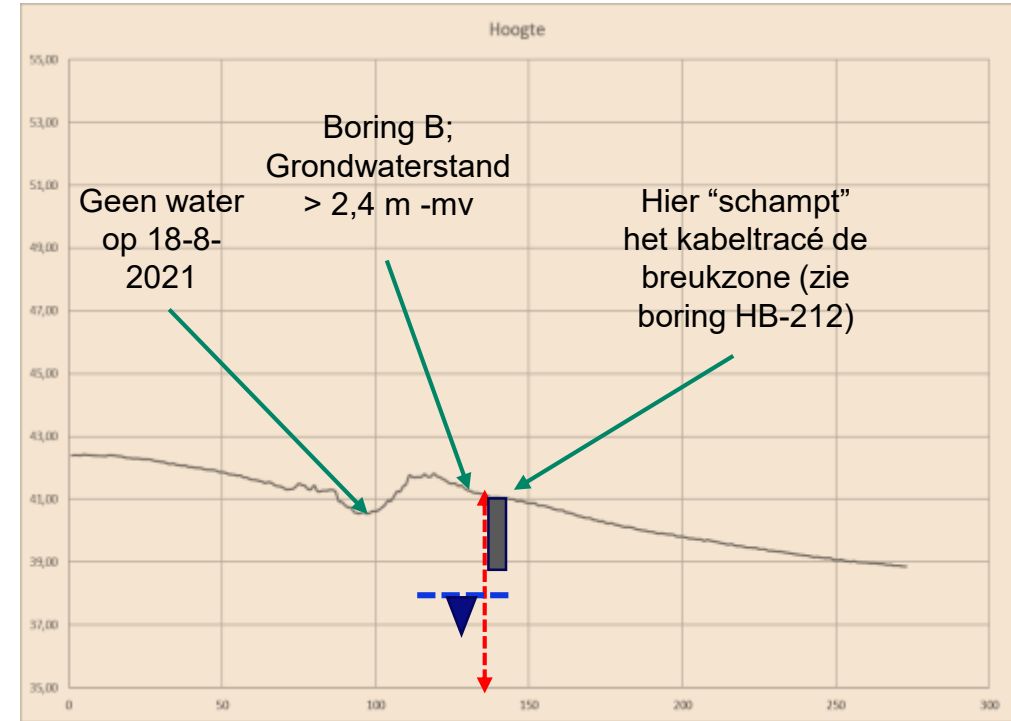
# Profiel 4

Bij boring B ligt de grondwaterstand dieper dan 2 m onder maaiveld. Op 18 augustus trad hier geen bronwater in de bronvallei uit. Het kabeltracé ligt in dit profiel in de breuk, of net ten zuiden van de breuk. Vergraving van 2 m diep zou in principe dus geen risico vormen omdat de grondwaterstand dieper ligt.

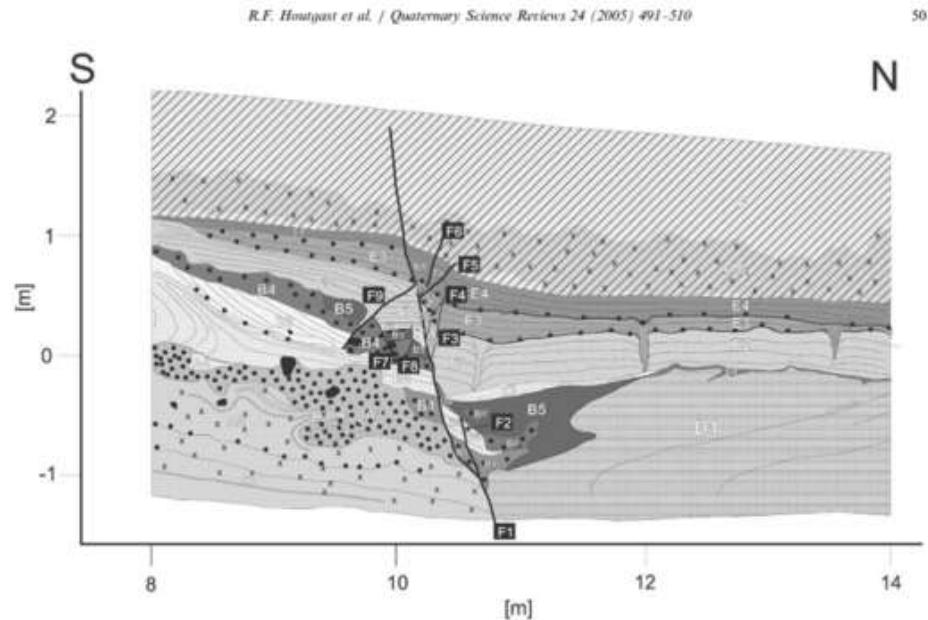
# Aanleg kwelscherm

Direct ten zuiden van de breuk bevindt zich vanaf maaiveld eerst een pakket met zand- en leemlagen (en grindjes). Tussen 1,5 en 2 meter neemt grind sterk toe (handboringen moeten stoppen).

- Deltares boringen troffen ten zuiden van de breuk tot 2, 4 m –mv geen grondwater aan.
- Het is dus onbekend hoe het grondwater ter plaatse fluctueert.
- Aan noordzijde van de breuk troffen we tijdens de boringen grondwater tussen 3,3 en 3,8 m onder maaiveld aan.
- Belangrijk: we weten dus niet wat de gemiddeld Hoogste Grondwaterstand kan zijn. En, of deze dan boven 2 m –mv kan stijgen (diepte kabel tracé )

Daarom adviseren we om een kwelscherm te plaatsen op de plaats waar het kabeltracé de breuk passeert.
