| 011n | | project nummer | |
|---|---|---|---|
| Herontwikkeling Klooster | | | |
| Omgevingsvergunning | | fase | |
| BT.01 | | | |
| TO - Plattegronden (restauratievisie) | | opdrachtgever | |

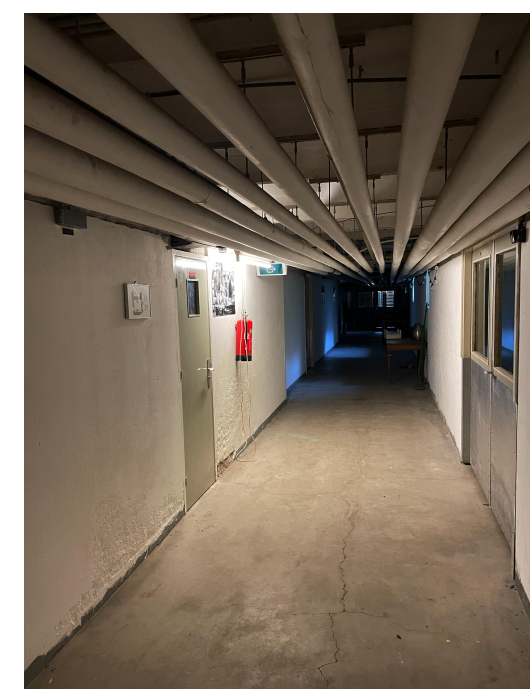
1. Middengang kloostergedeelte:

Herstellen plafondafwerking (groen gescand):  
- In de restauratieherontwikkeling van het klooster willen we graag de middengang van het voormalige kloostergedeelte in ere herstellen door het oude gewelfplafond weer zichtbaar te maken. Recentere verbouwingen hebben een grote hoeveelheid ledingsgewen en techniek in deze middengang te gevoelig gehad. Deze ledings willen we verplaatsen/verwijderen voor zover mogelijk om het gewelfplafond weer zichtbaar te maken en de belevingswaarden van de gang te vergroten. (Zie onderstaande foto's).

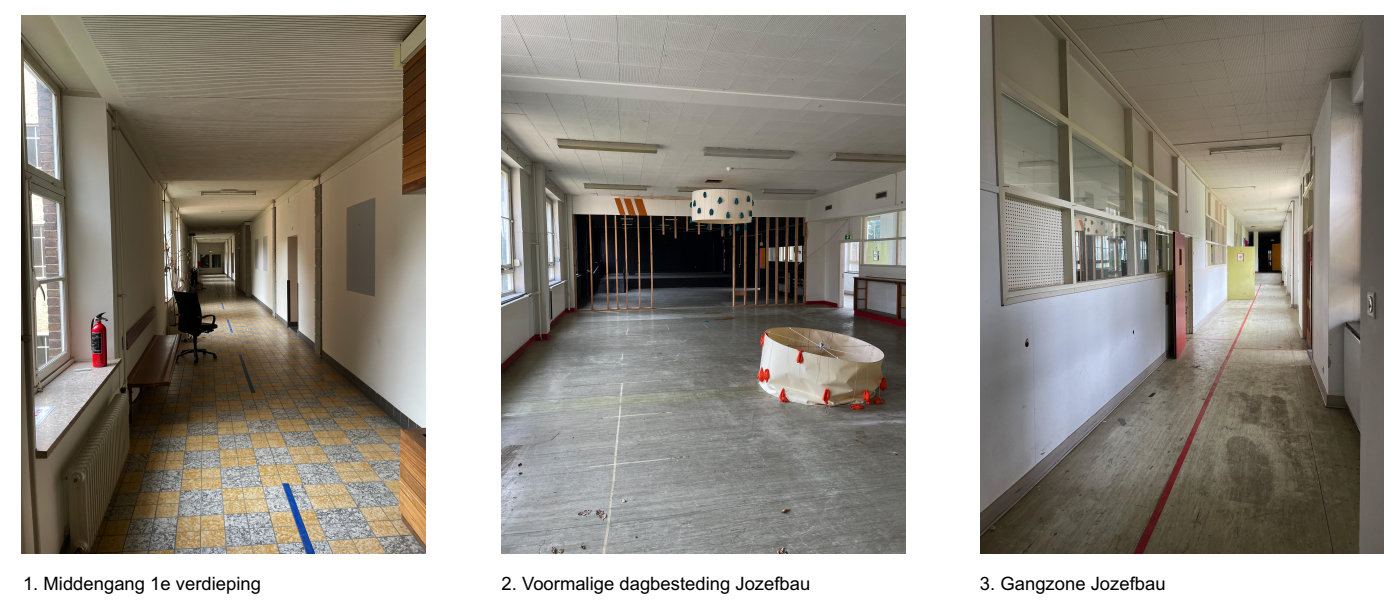
1. Halvingang 1e verdieping

**Herstellen (grens geresceerd):**  
- onder de te herstellen ruimtes is dit voor de volgende ruimtes van de eerste verdieping aan de orde.  
- De gangen gelegen in het voormalige kloostergebouw. In deze zone zijn wand en vloerafwerking in juiste staat en zullen ook zo behouden worden. Voor wat betreft de plafondafwerking zal deze vervangen hersteld dienen te worden. De huidige afwerking is zichtbaar, welke vanwege de brandveiligheid (in het zicht) mogen blijven zitten. Om deze reden worden de zijwanden van de ondergrondse voorzien van een nieuwe grondafdekking. De ruimtes gelegen in de Jozefbau. Hier is onder het nieuwe systeemstelsel nog de voormalige bakstenenstructuur aanwezig, net zoals op de begane grond aan de orde is. Deze zullen weer in het zout geschikt worden.

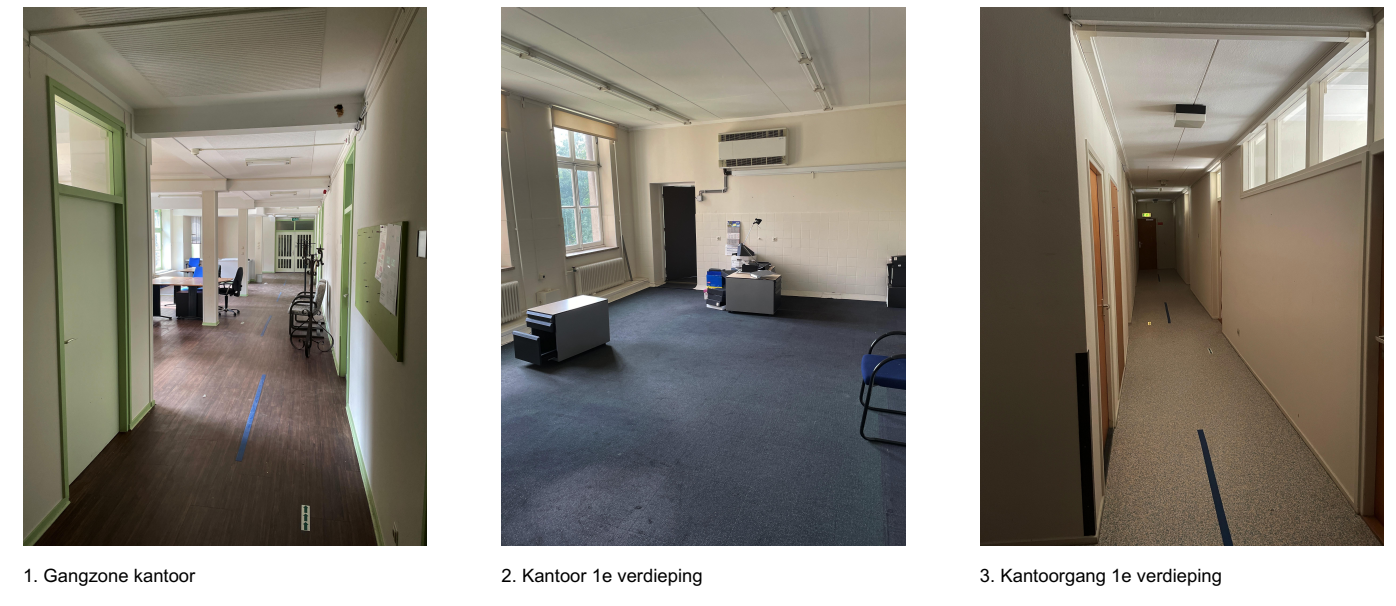
1. Gangen kantoor

**Vervangen (grijs aarceerd):**  
Voor wat betreft de overige ruimtes is ervoor gekozen om de afwerking van de ruimtes (welke van een veel recentere periode zijn) en geen monumentale waarden omvatten te vervangen in de recente geschiedenis zijn deze ruimtes door Pargman als kantoor gebruikt en hebben daarmee ook een duidelijke afwerking gekregen. Oudere afwerkingen zijn niet door verbouwingen verloren gegaan en kunnen niet hersteld worden.

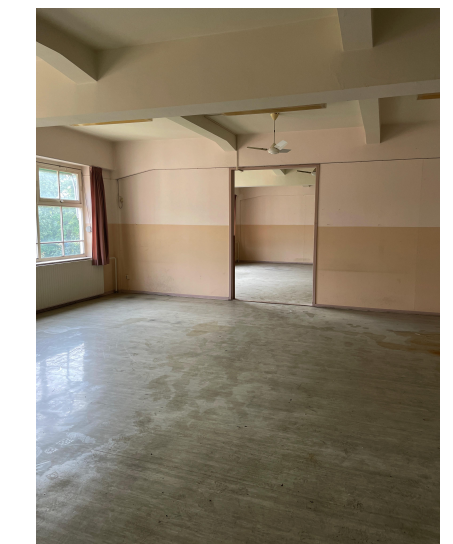
2. Voormalige dagwoning Jozefbau

**Herstellen (geen geaccreet):**  
Voor wat betreft herstel is dit voor de volgende ruimtes van de tweede verdieping aan de orde:  
- De ruimtes gelegen in de Jozefbau. In deze desbetreffende ruimte is de constructie opvallend met voering in de bakken reeds nog zichtbaar. Door waterschade van lekkages laat echter het stuwep op een groot aantal plaatsen toe. Het stuwep zal hersteld worden in de witte kleur conform huidige afwerking.

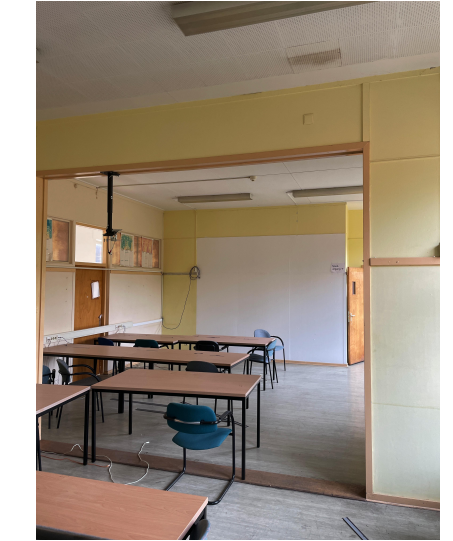
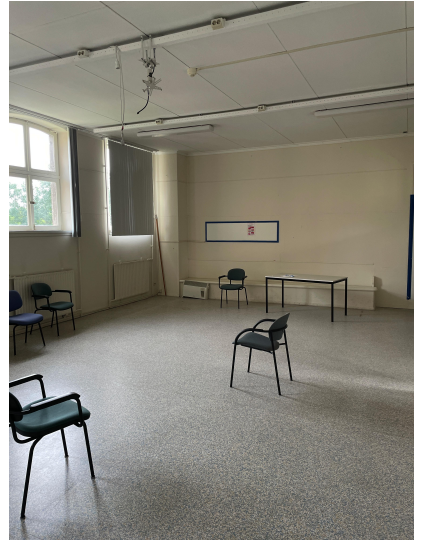
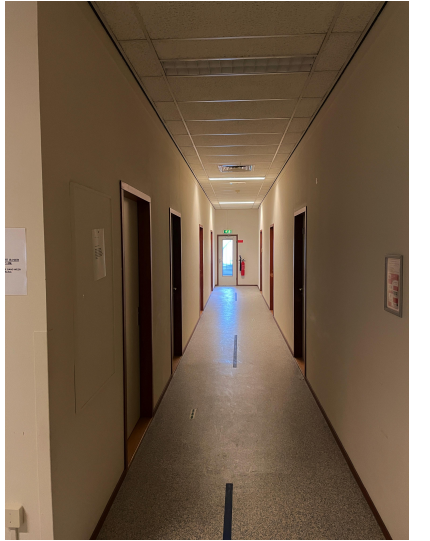
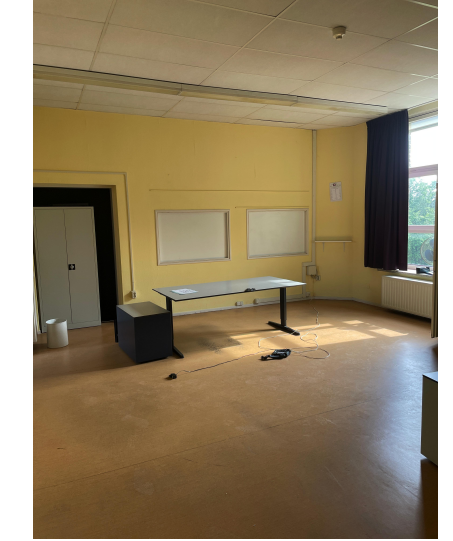
**Vervangen (grijs accreet):**  
Wat betreft de vervangen ruimtes is ervoor gekozen om de afwerkingen van de ruimtes (welke van een veel recente periode zijn) en geen monumentale waarde omvatten te vervangen. In de recente geschiedenis zijn deze ruimtes door Pijpers als kantoor gebruikt en hebben daarmee ook een duidelijke afwerking gekregen. Andere afwerkingen zijn met deze verbouwing verloren gegaan en kunnen niet hersteld worden.

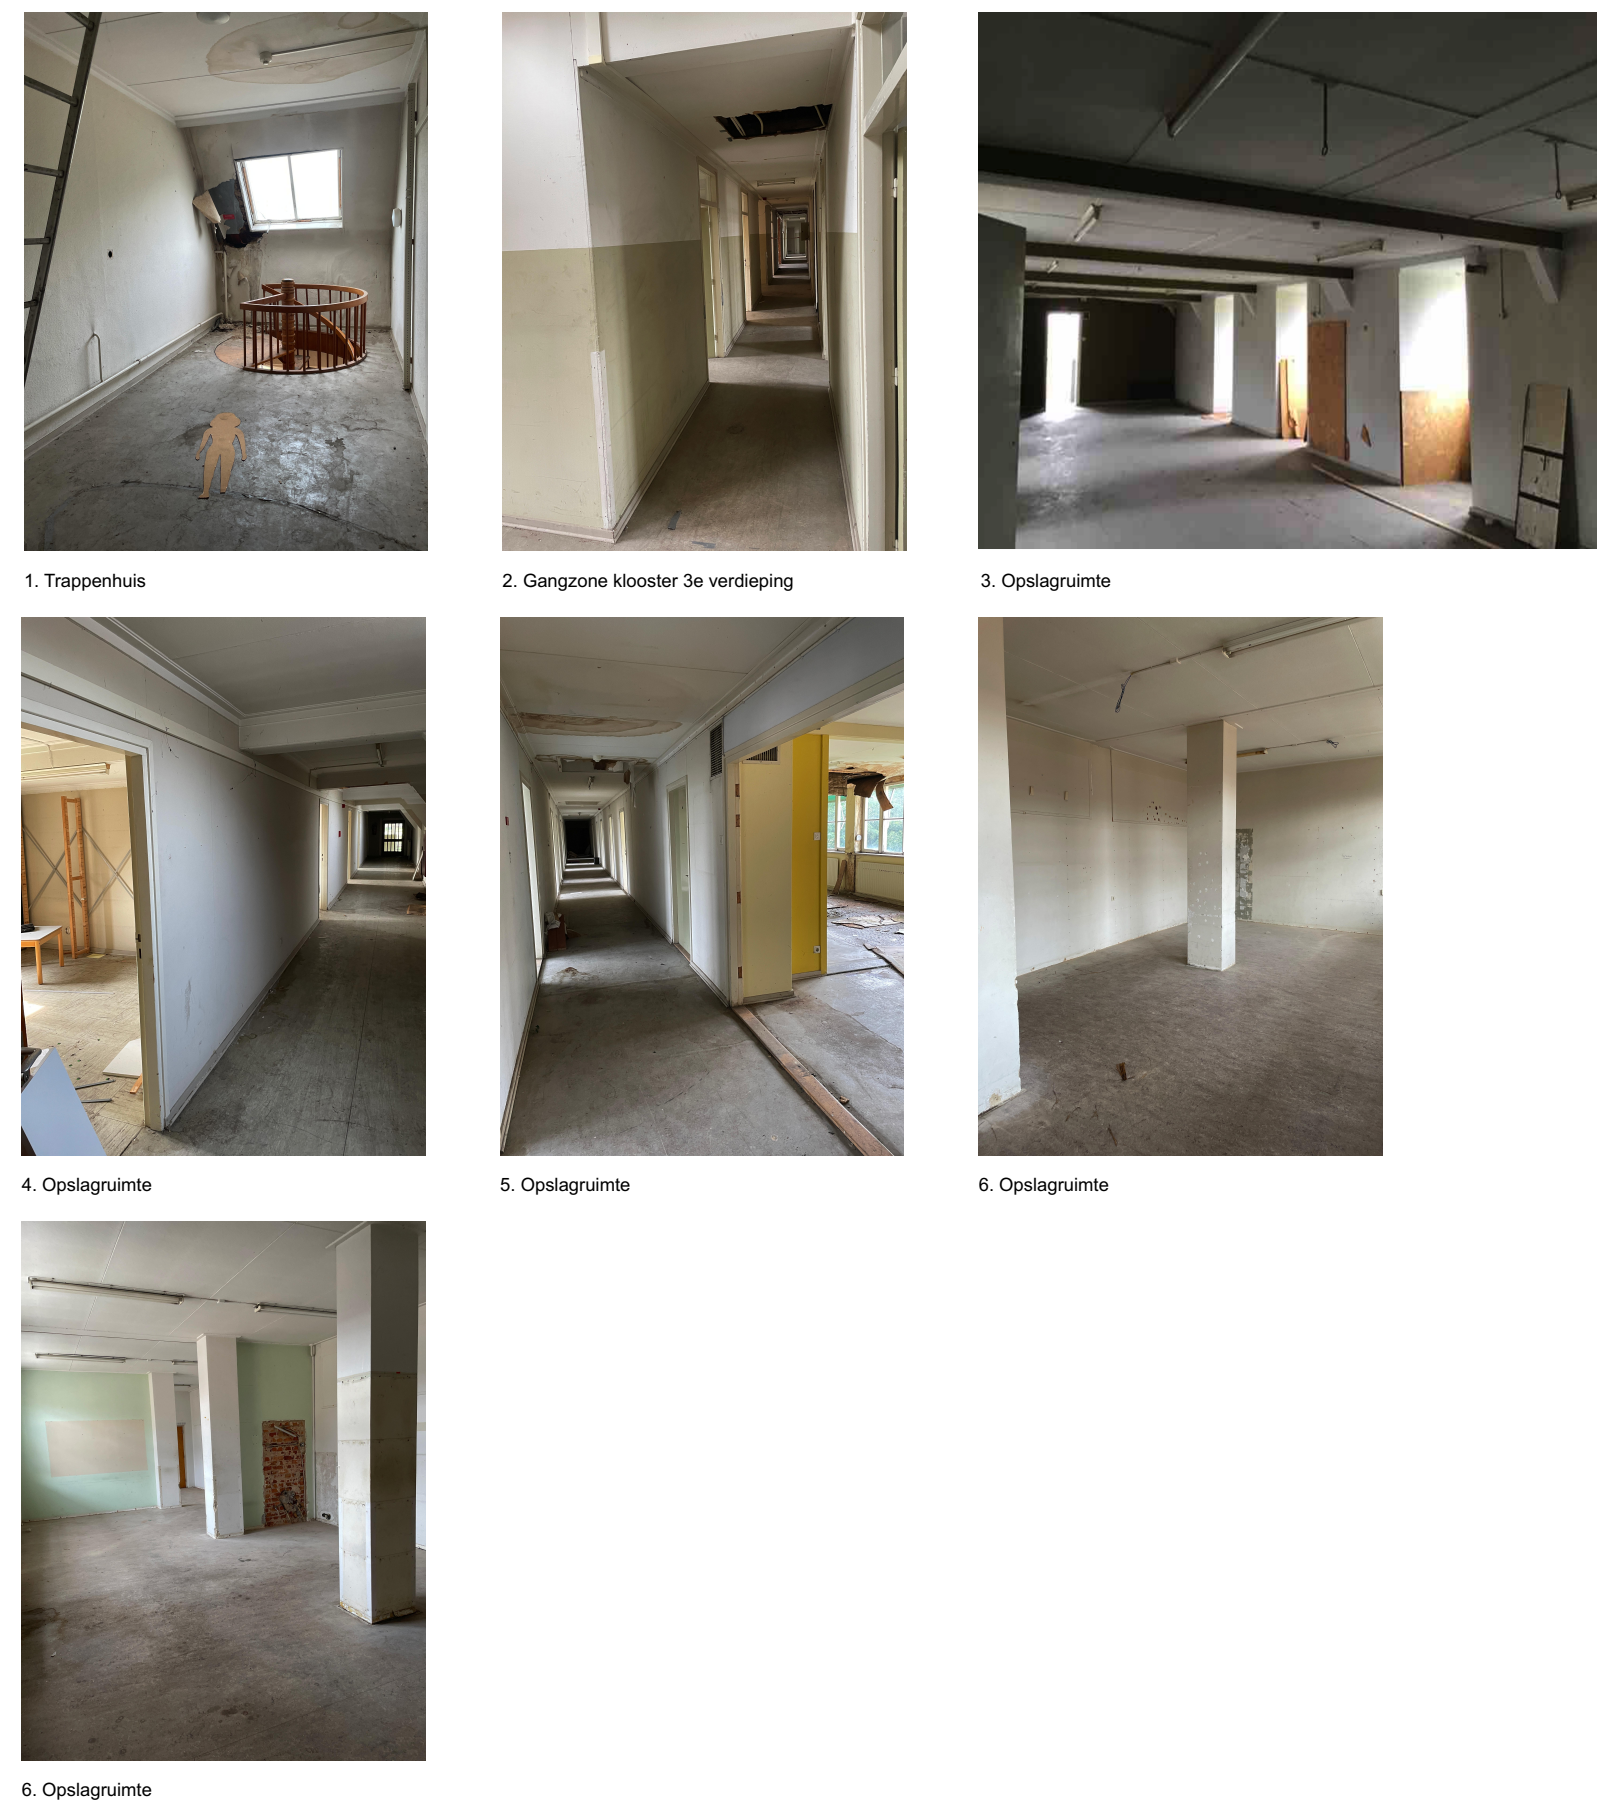
1. Trappenhuis  
2. Gangzone klooster 3e verdieping  
3. Opslagruimte  
4. Opslagruimte  
5. Opslagruimte  
6. Opslagruimte

Wat betreft de overige ruimtes is er een aantal van de afwerkingen van de ruimtes (welke van een veel recentere periode zijn) en geen monumentale waarden overblijven te vervangen. De derde laag is in de laatste jaren dat dit nog in gebruik was met name de opslag gebruikt. Hier van is de reuring regelmatig veranderd en bestaat nu grotendeels uit licht versierde wanden met een marmeren vloer afwerking. Daarnaast is een groot deel van de bovenste laag door overname van de ruimte en het onderhoud in een slechte staat (met name Jozefbau). Hier dienen de huidige afwerkingen geheel verwijderd en opnieuw aangebracht te worden.
