## BOOM EFFECT ANALYSE

GROENSEYKERSTRAAT

TE GELEEN

# Rapportage boom effect analyse

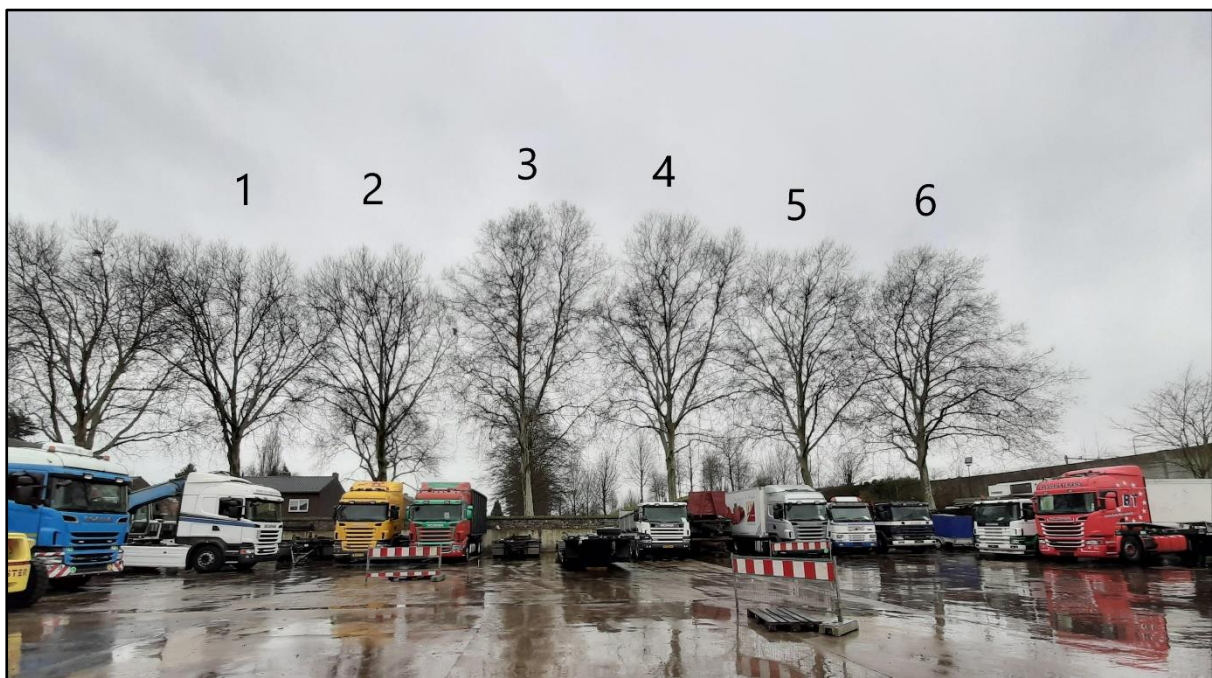
**Figuur 5.** Overzichtsfoto 6 gewone platanen gezien vanaf het bedrijfsterrein van Eddy Moermans handelsonderneming.

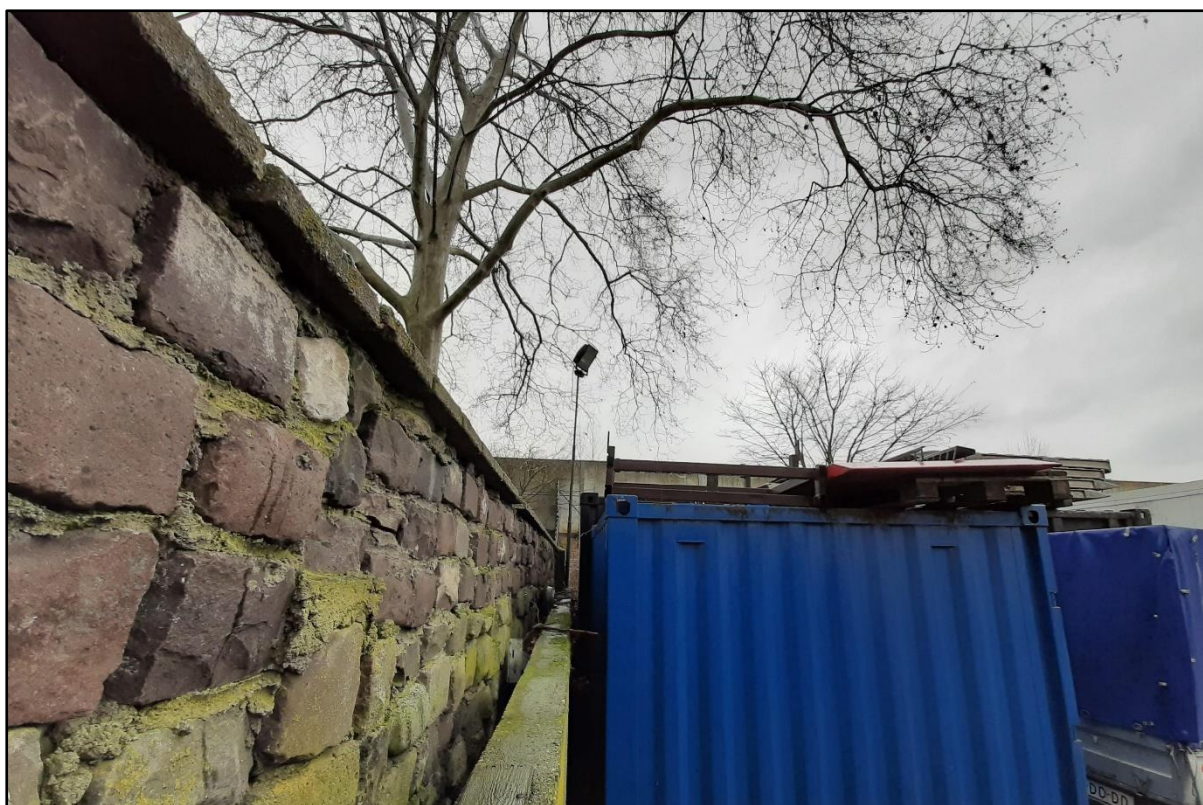
Enkele onderste takken hangen over en bevinden zich op de locatie van de toekomstige bebouwing. Zie figuur 5 voor de laaghangende takken boven het erf van Eddy Moermans handelsonderneming.

**Figuur 6.** Laaghangende takken boven het erf van Eddy Moermans handelsonderneming. De takken bevinden zich in het toekomstige bouwgebied.

Laat voorafgaand aan de werkzaamheden de laaghangende takken van de bomen verwijderen door een vakbekwaam boomverzorger (niveau European Tree Worker of vergelijkbaar). Door voldoende werkruimte te creëren wordt kroonschade voorkomen. Indien Eddy Moermans handelsonderneming eigenaar is van het bedrijfsterrein, dus niet de huurder, is het via Artikel 5:44 lid 1 Burgerlijk Wetboek (BW) mogelijk de boomeigenaar een aanmaning (via aangetekende brief) te sturen om de overhangende takken te verwijderen. Een redelijke termijn voor het uitvoeren van de werkzaamheden is 6 weken (van Zinderen, zd). Voor meer informatie zie [www.bomenrecht.nl](http://www.bomenrecht.nl).

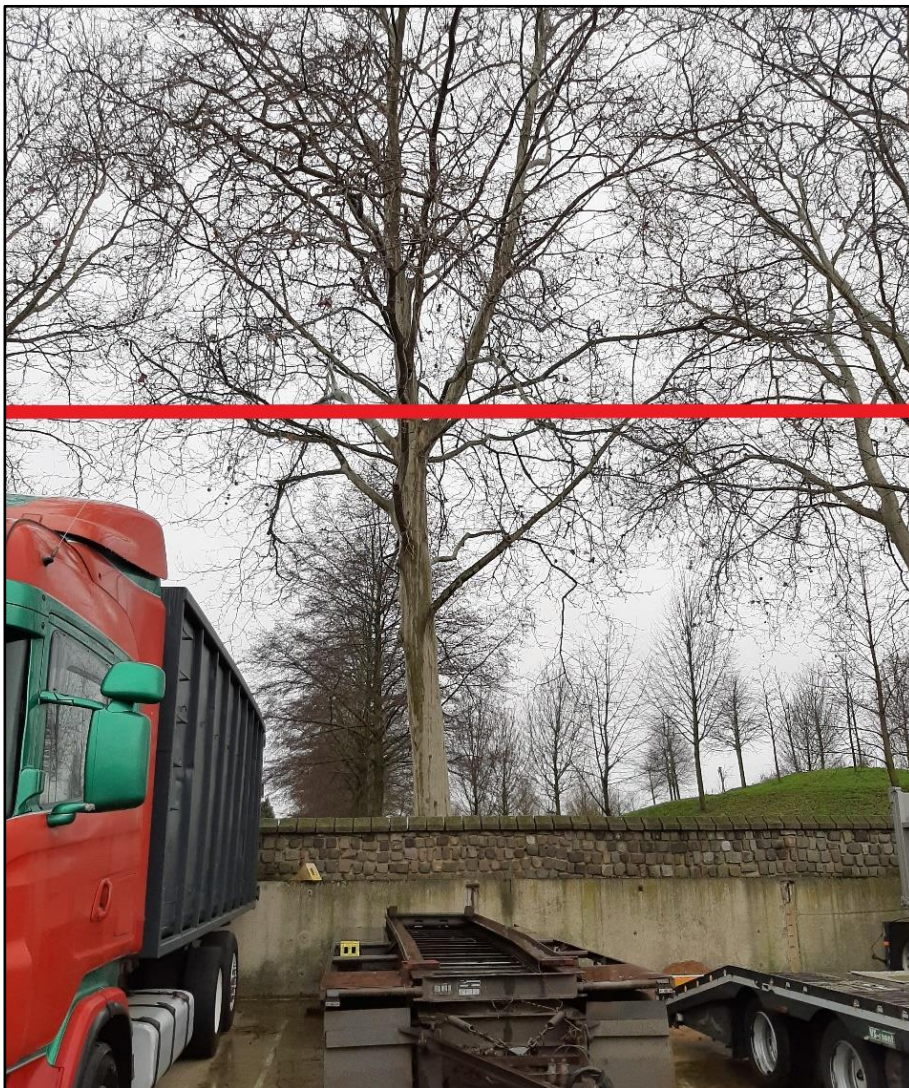
De loods wordt gerealiseerd binnen de kroonprojectie van 6 bomen. De hoogte van de loods bedraagt zeven meter, zie figuur 2. Enkele laaghangende takken bevinden zich op de locatie van de toekomstige bebouwing. Voorafgaand aan de bouwwerkzaamheden dienen deze takken verwijderd te worden. Hiermee wordt voldoende werkruimte gecreëerd en kroonschade voorkomen. Zie figuur 8 voor foto's van laaghangende takken binnen de toekomstige positie van de bebouwing.

**Figuur 8.** Overhangende takken op de positie van de toekomstige bebouwing. De rode lijn geeft de gevelhoogte van de bedrijfsloods weer (7 meter).

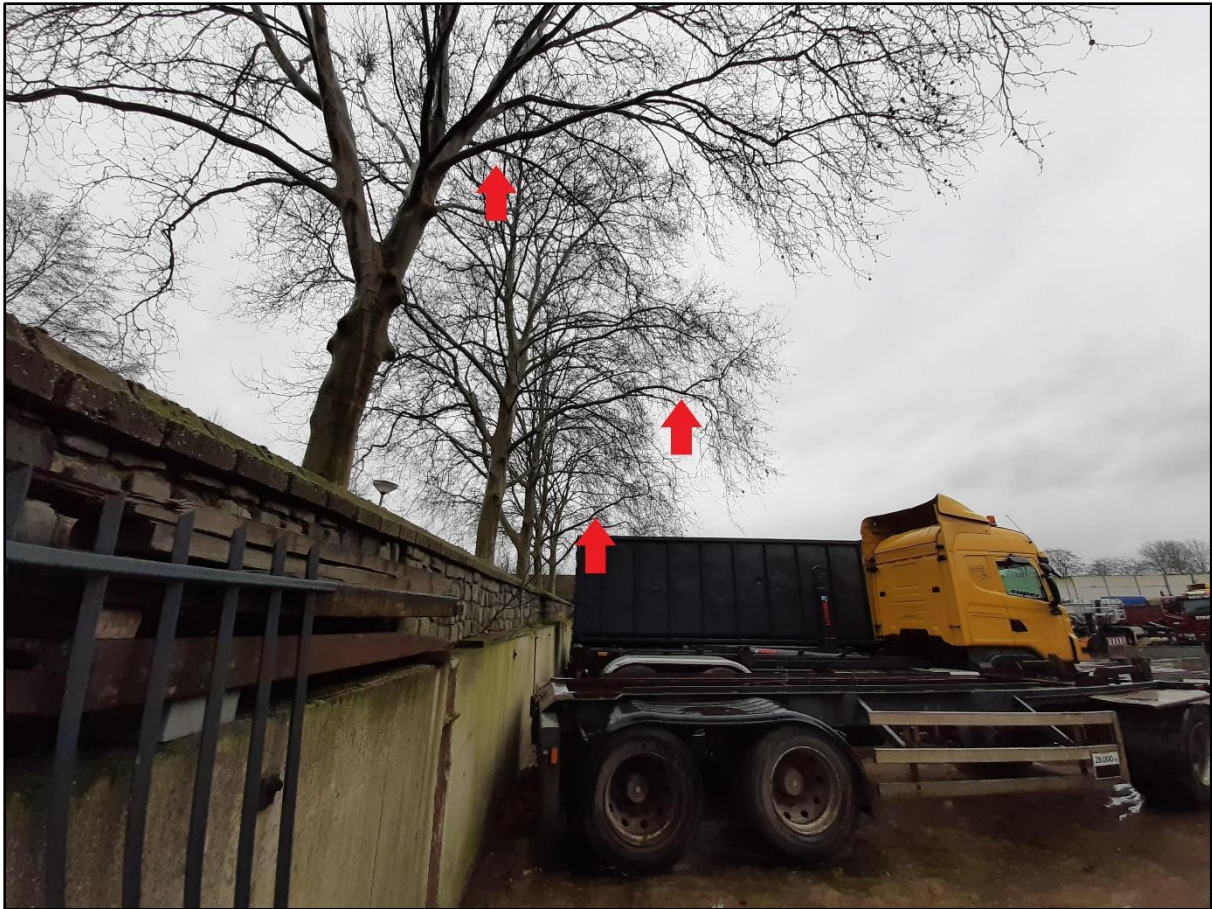
**Figuur 9.** Laaghangende takken binnen het bouwvolume van de toekomstige bedrijfsloods. Rode pijlen geven probleemtakken weer.

**Conclusie:** Er zijn enkele laaghangende takken aanwezig binnen het bouwvolume van de toekomstige bedrijfsloods. Deze takken zijn belemmerend voor de realisatie van de bedrijfsloods en dienen voorafgaand aan de werkzaamheden verwijderd te worden. Zodoende wordt voldoende werkruimte gecreëerd en (ernstige) kroonschade voorkomen.

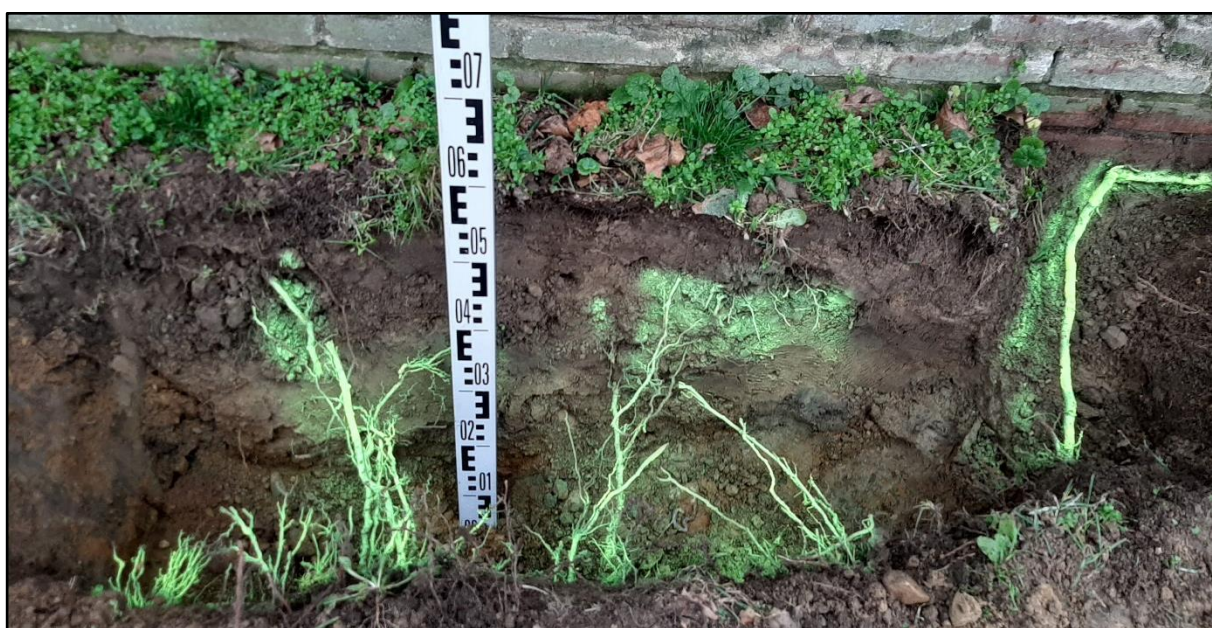
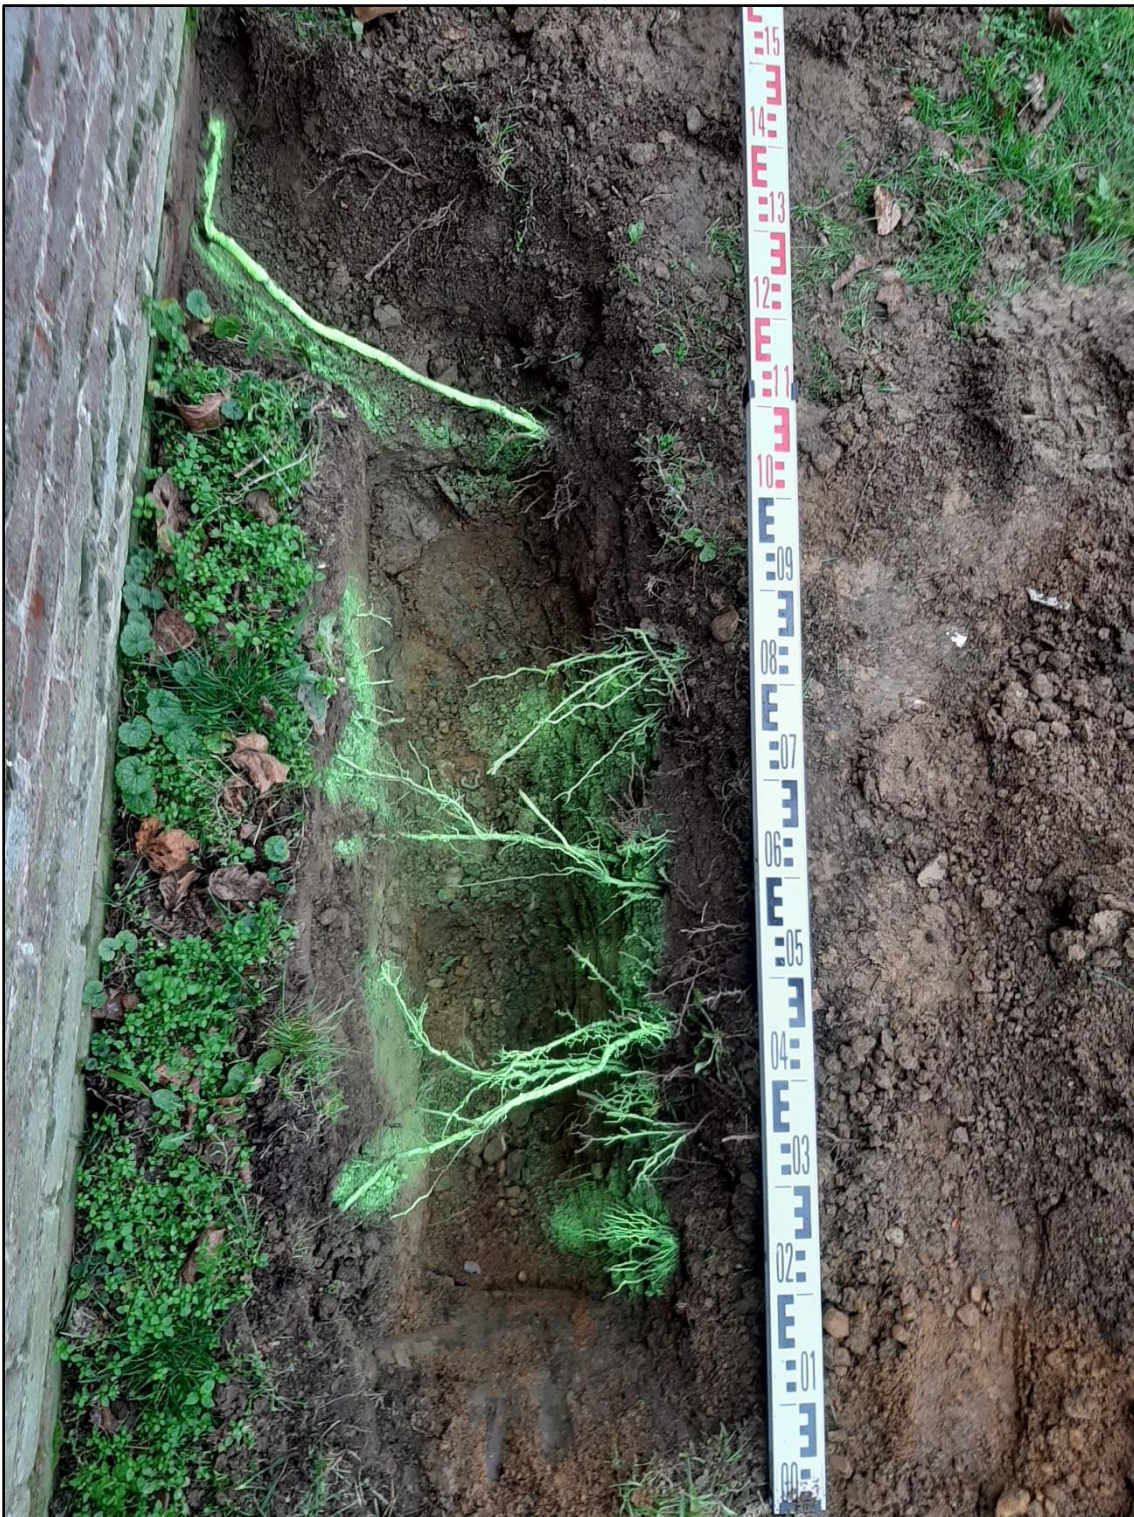
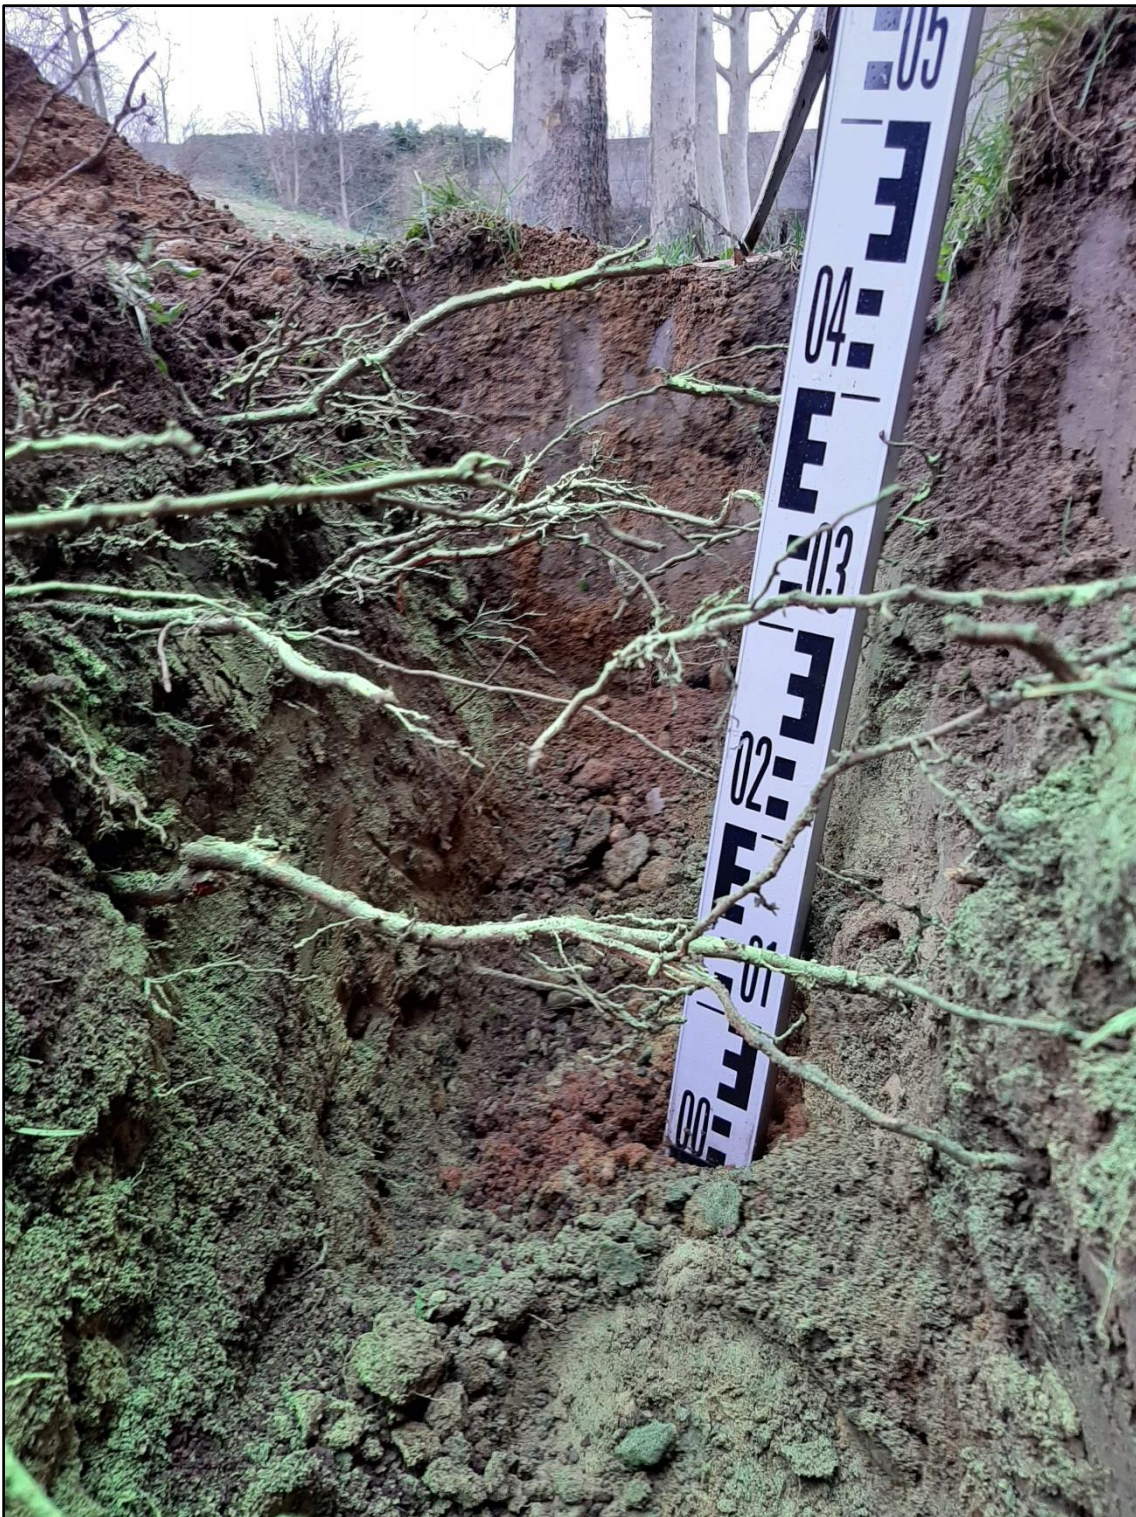
**Figuur 11.** Proefsleuf 1. Aangetroffen beworteling tot 50 centimeter – maaiveld.

**Figuur 12.** Proefsleuf 1. (lengte bedraagt circa 150 centimeter).

**Figuur 13.** Proefsleuf 1 gezien vanuit de proefsleuf.

In proefsleuf 1 zijn enkel opnamewortels aangetroffen. De beworteling bevindt zich voornamelijk in de bovenste 30 centimeter –maaiveld. De opnamewortels verspreiden zich richting de erfgrans en worden hierbij geblokkeerd en buigen af tegen de muur. Zie figuur 14 voor een detailfoto van een afbuigende wortel. In proefsleuf 1 zijn geen tot een diepte van 50 centimeter –maaiveld geen stabiliteitswortels aangetroffen. Vanwege extreme hoeveelheden puin op een diepte van 50 centimeter is niet dieper kunnen graven. De stabiliteitswortels van boom 2 liggen vermoedelijk in diepere bodemlagen (> 50 cm).

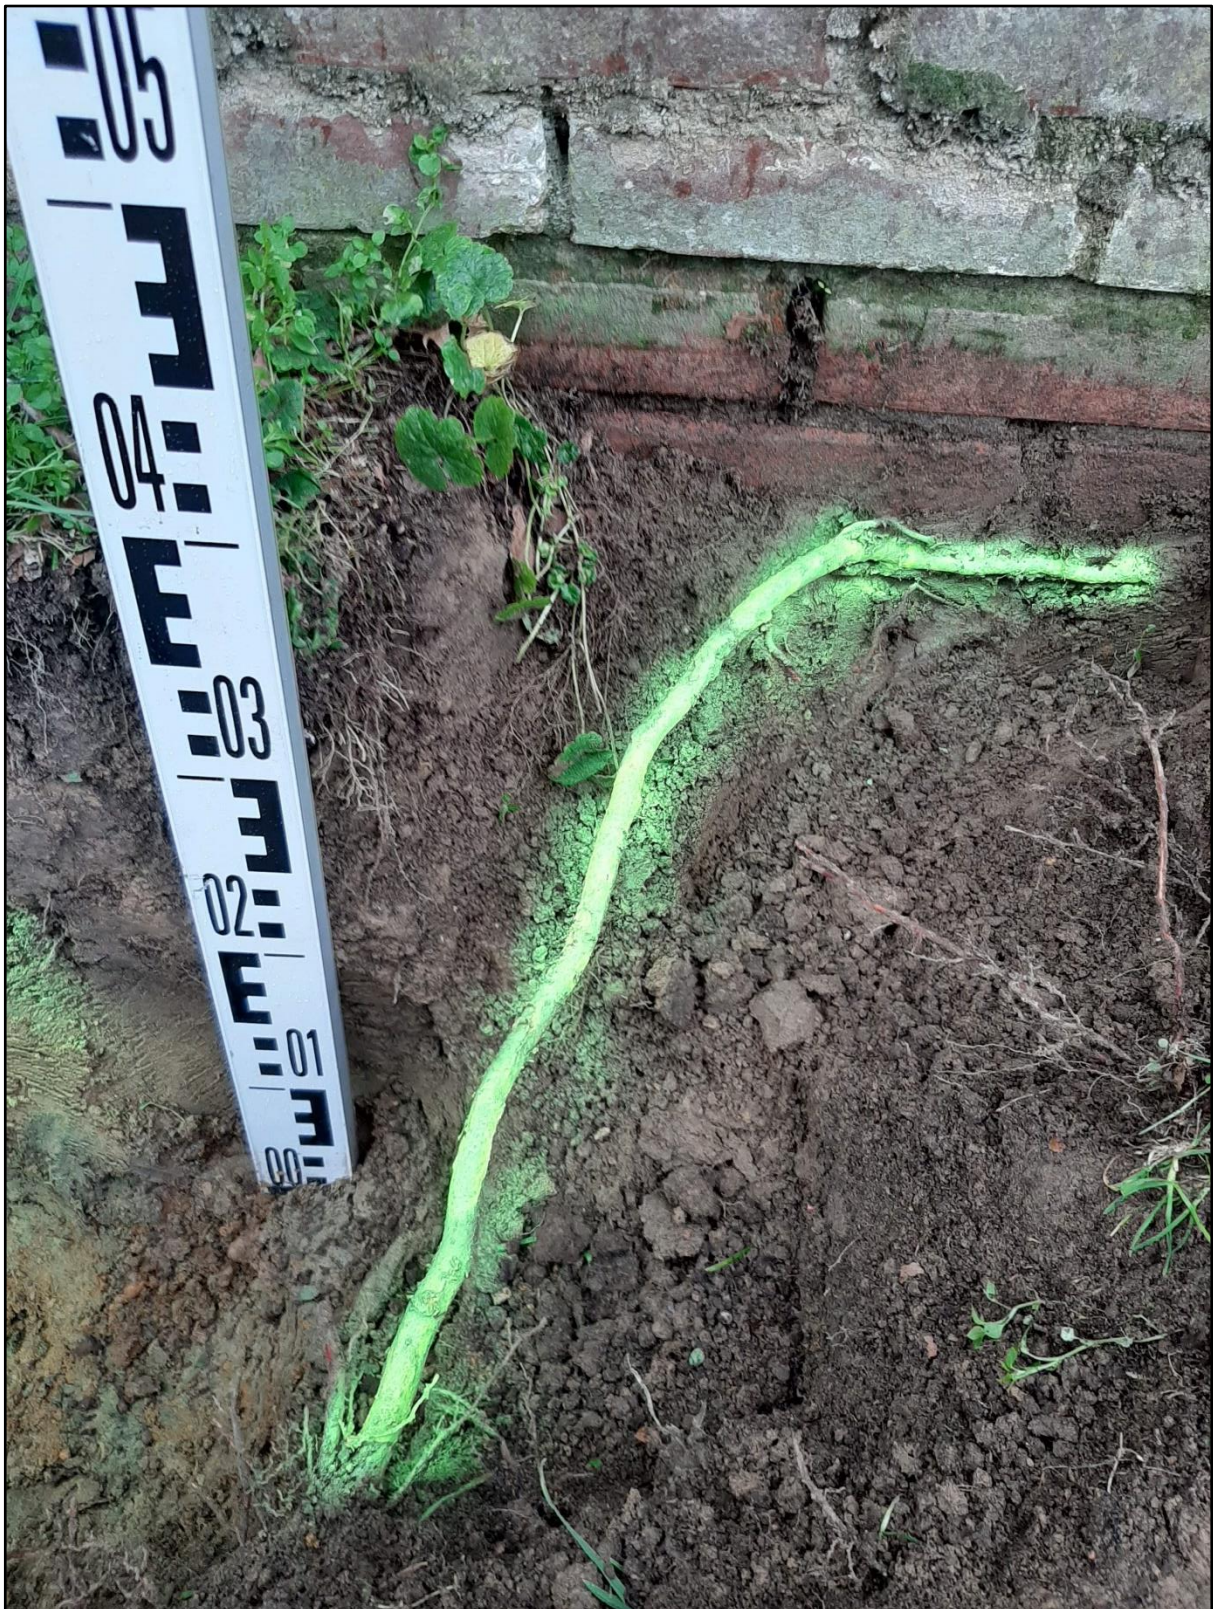
**Figuur 14.** Afbuigende wortel van boom 2 vanwege de muur op de erfgrans.

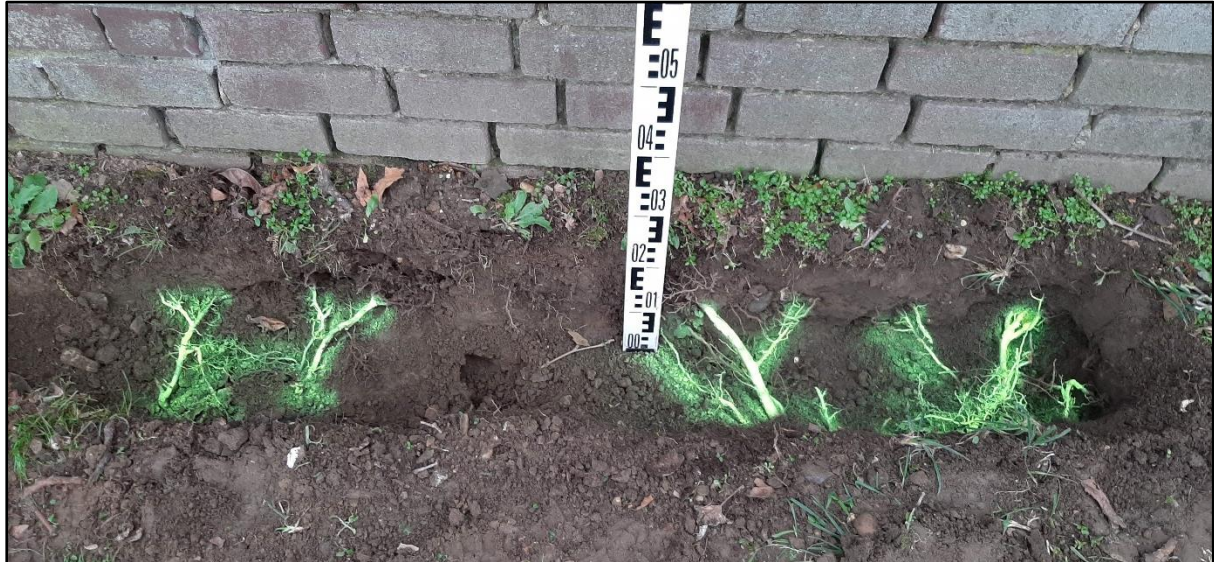
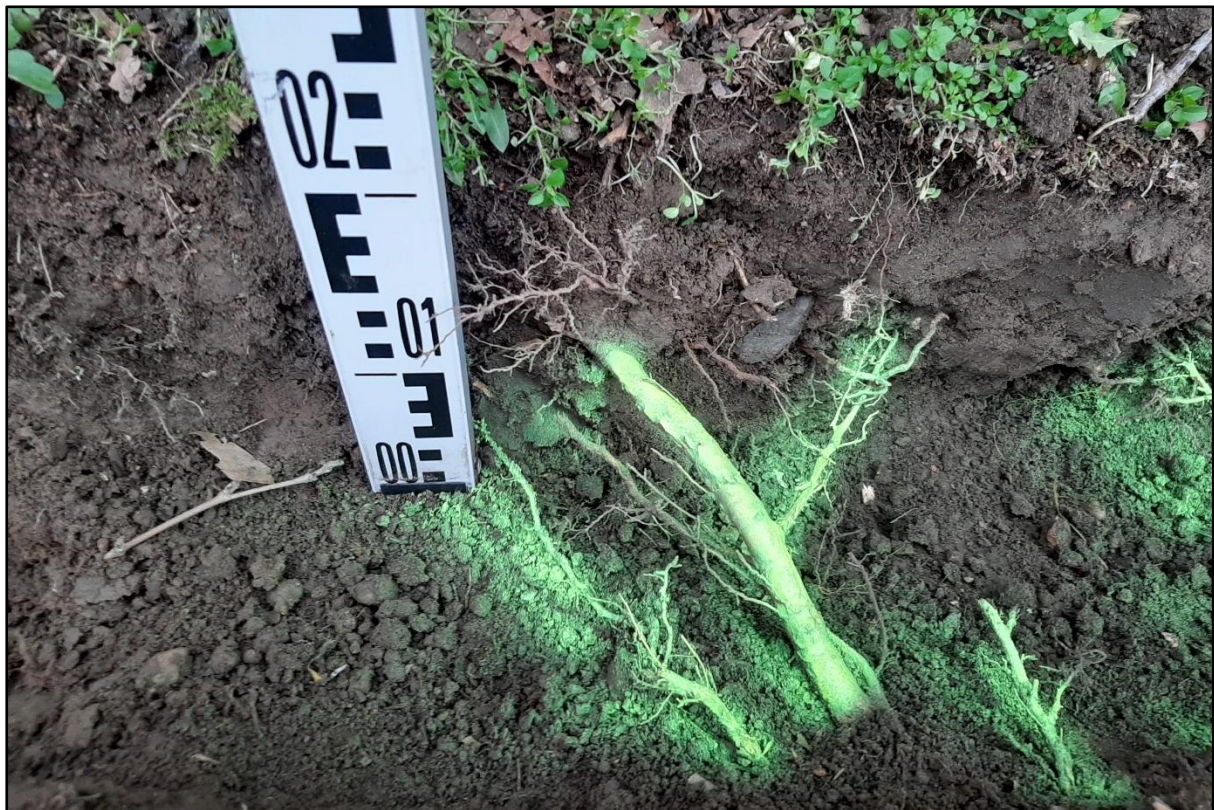
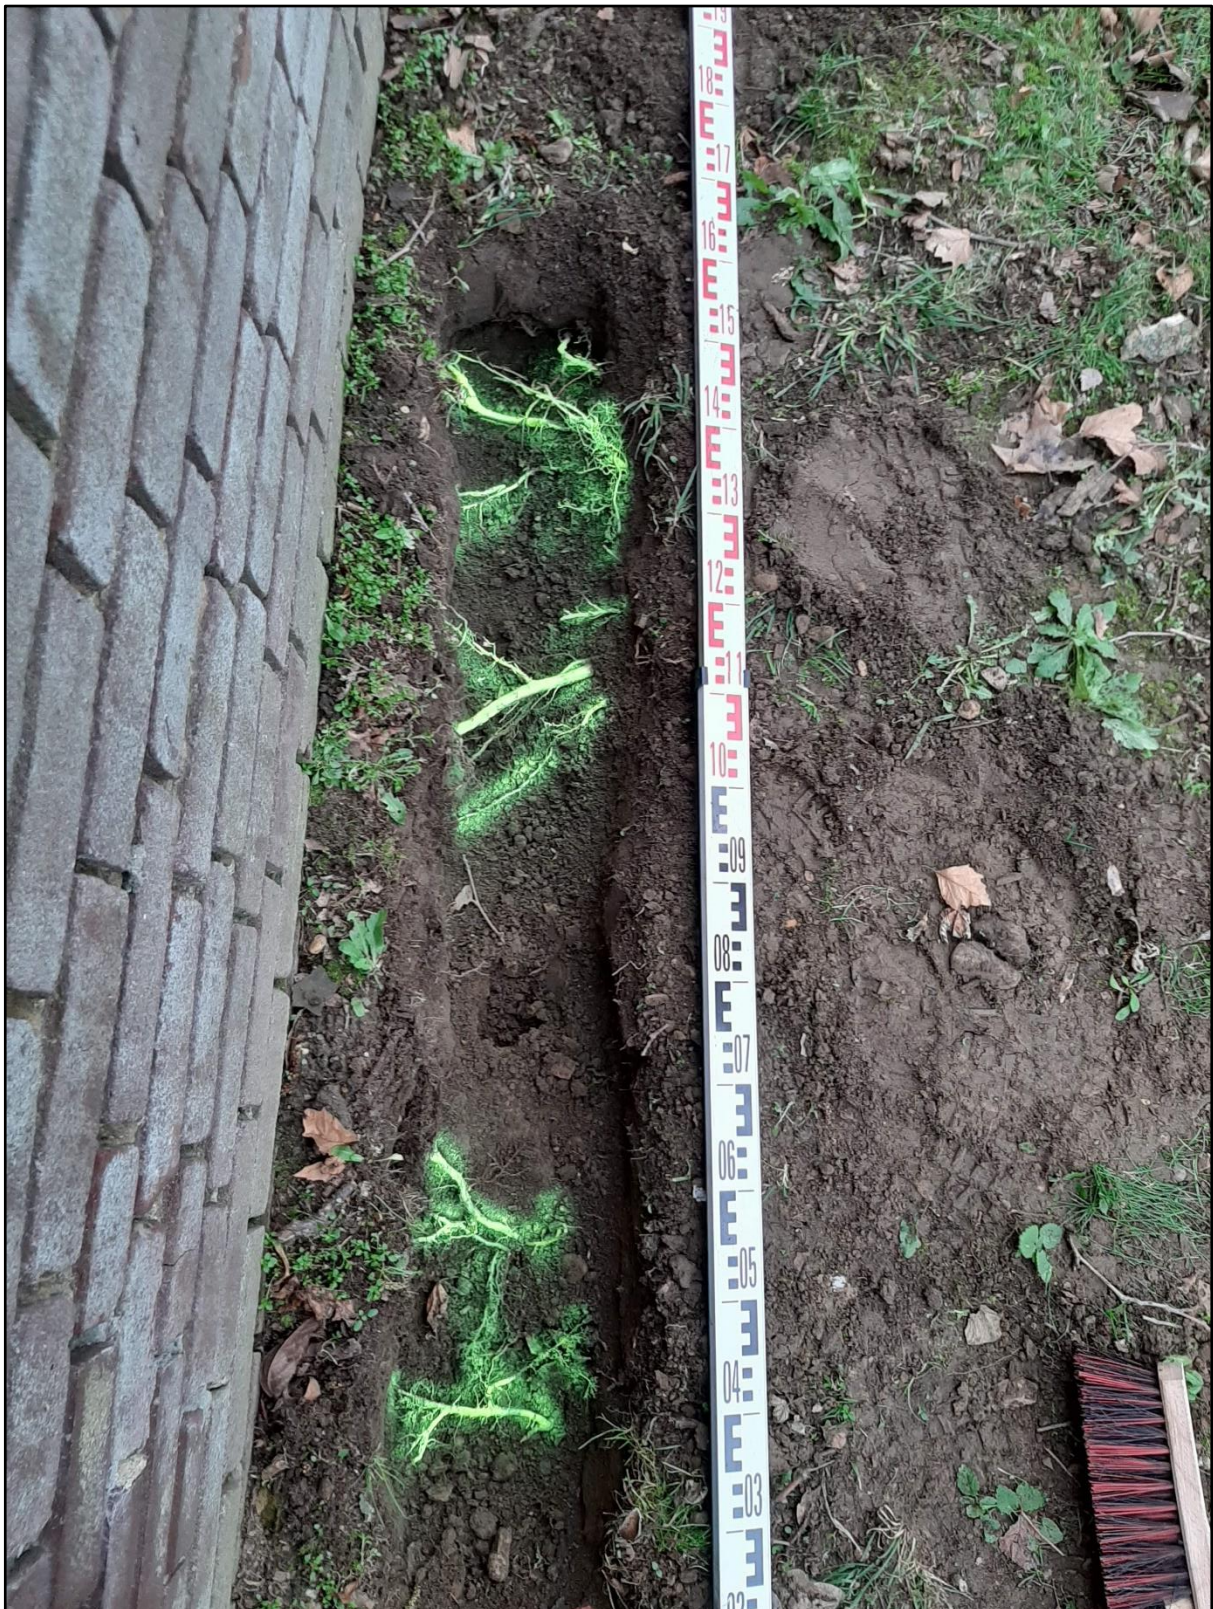
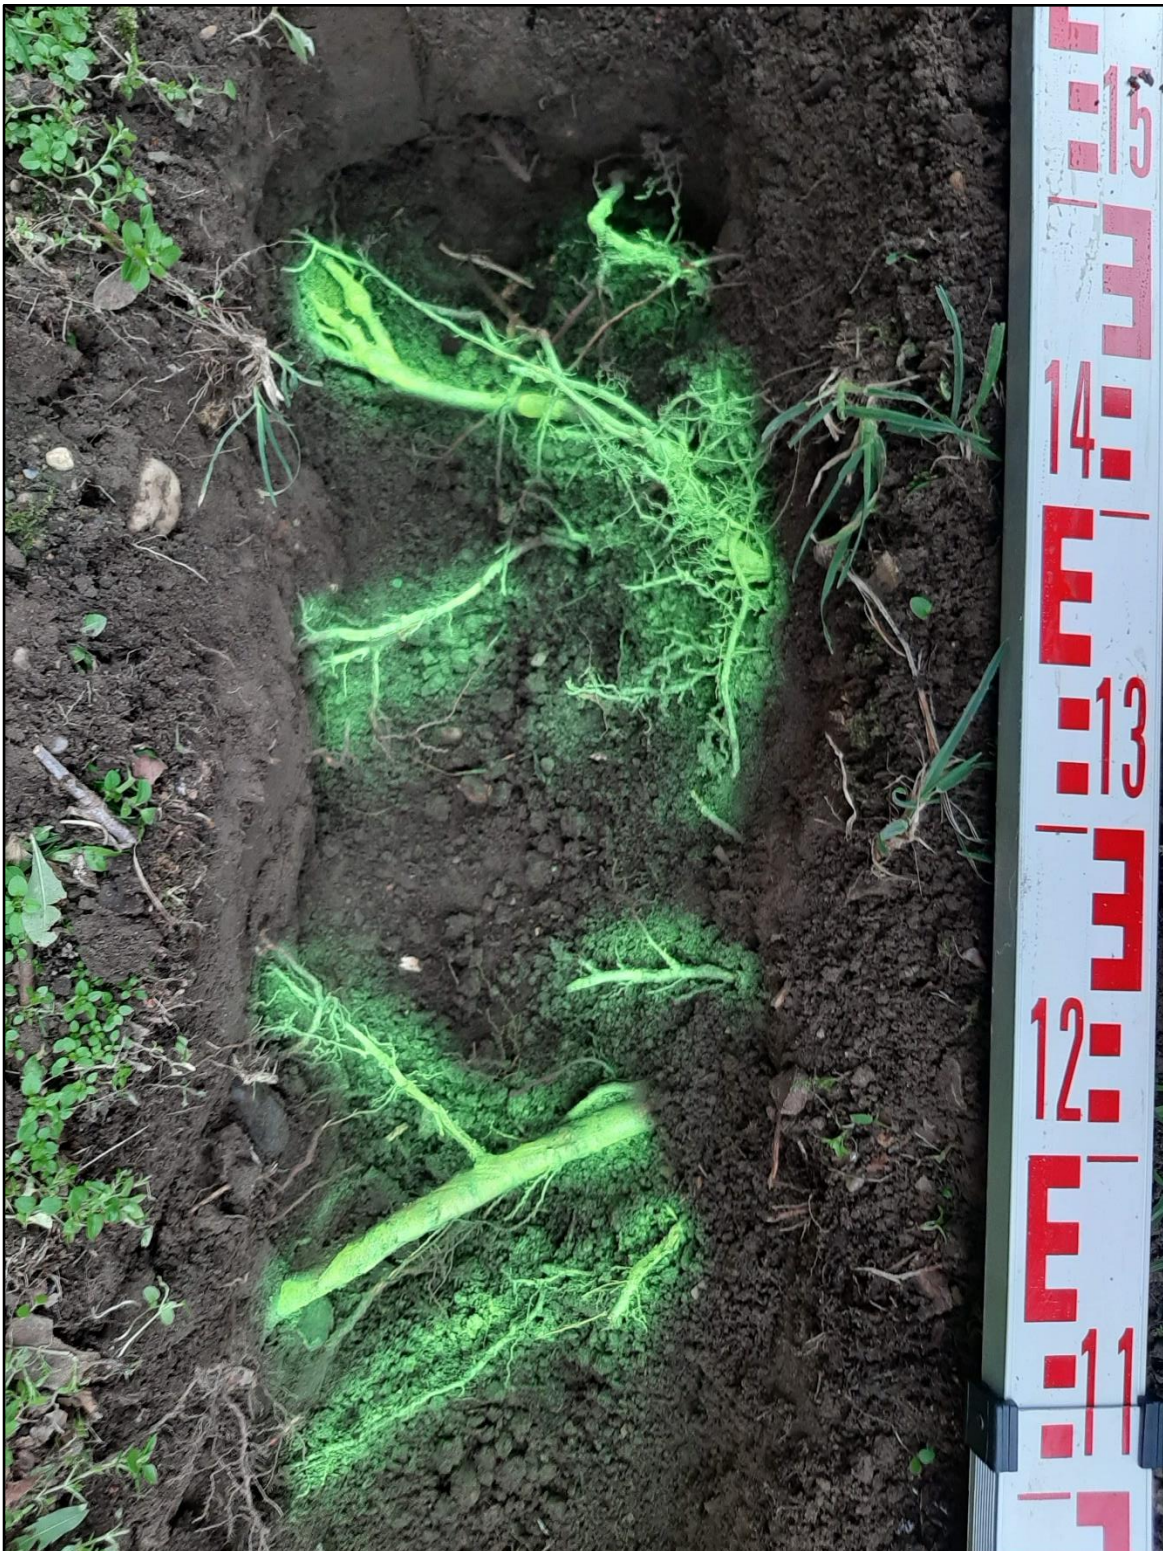
**Figuur 15.** Proefsleuf 2. Aangetroffen beworteling tot 25 centimeter -maaiveld.

**Figuur 16.** Aangetroffen wortel (diameter  $\pm$  2 centimeter) in proefsleuf 2 op circa 20 centimeter -maaiveld.

**Figuur 17.** Proefsleuf 2. (lengte bedraagt  $\pm$  150 centimeter).

**Figuur 18.** Proefsleuf 2. Close-up beworteling.

De beworteling in proefsleuf 2 is oppervlakkig en extensief. Enkel in de bovenste 20 centimeter van de proefsleuf zijn opnamewortels aangetroffen. De proefsleuf is gegraven tot een diepte van 50 centimeter -maaiveld. In de bodemlaag van 20 - 50 centimeter -maaiveld zijn geen wortels aangetroffen. De beworteling in proefsleuf 2 vertoont hetzelfde afbuigende patroon als de wortels in proefsleuf 1 vanwege de muur. De stabiliteitswortels van boom 4 liggen vermoedelijk in diepere bodemlagen (> 50 cm).

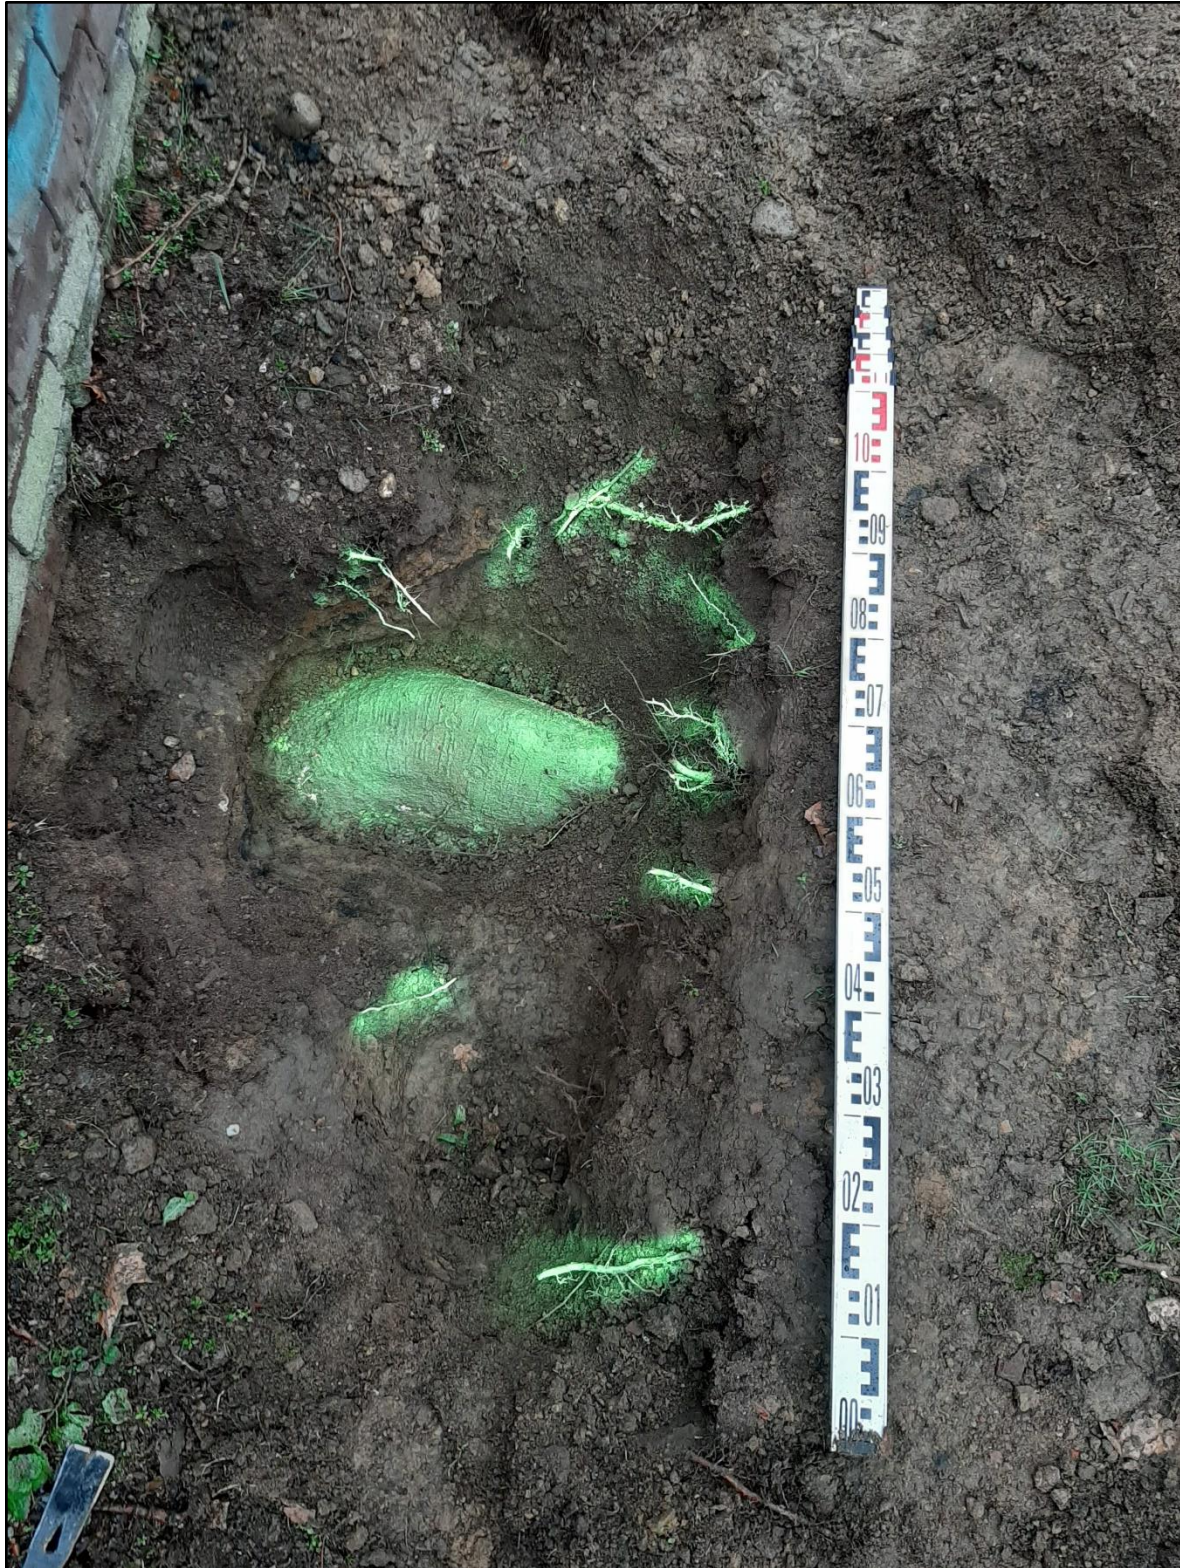
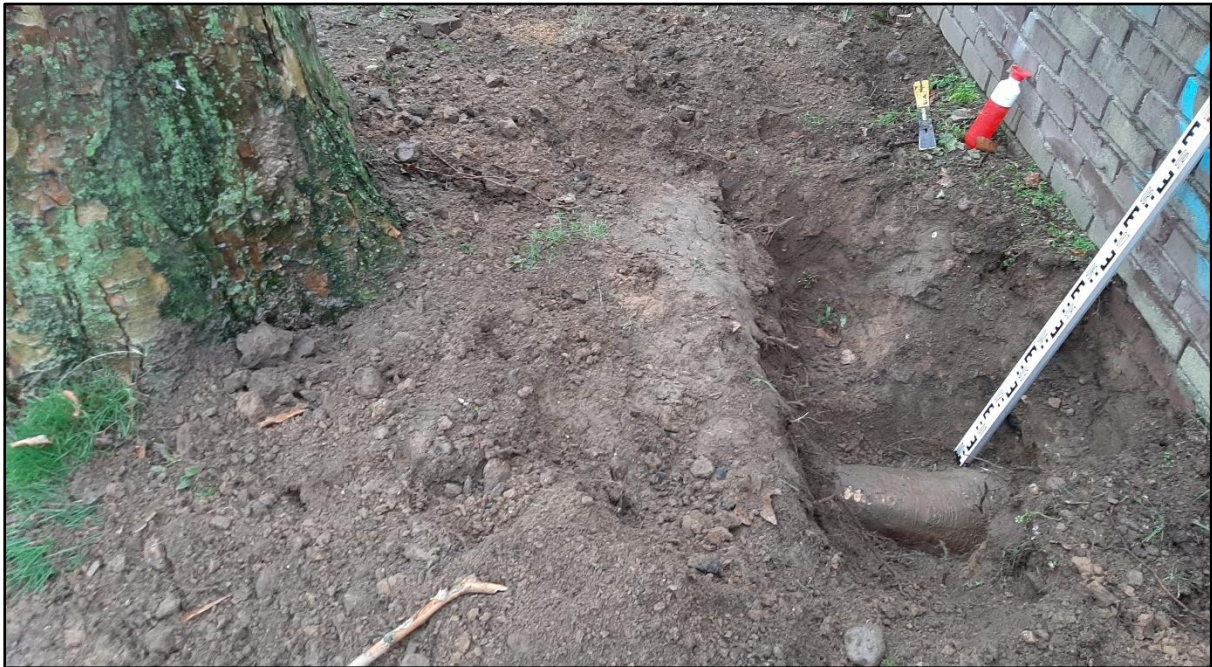
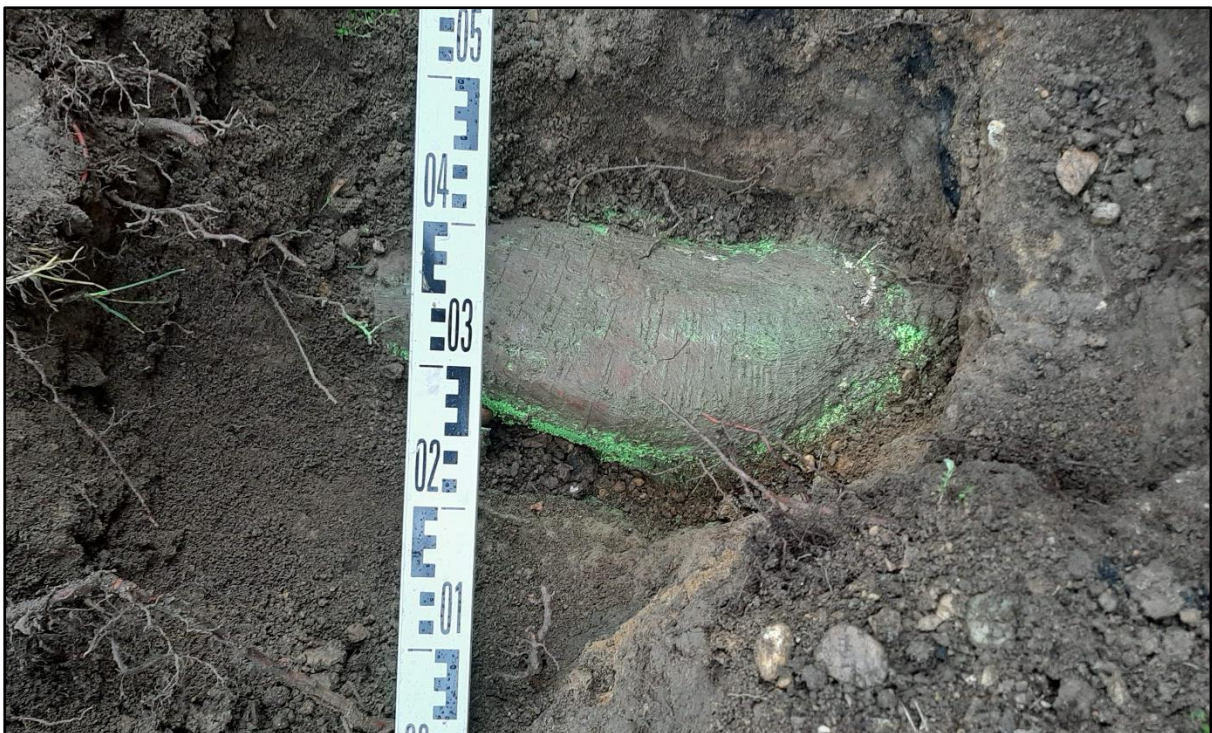
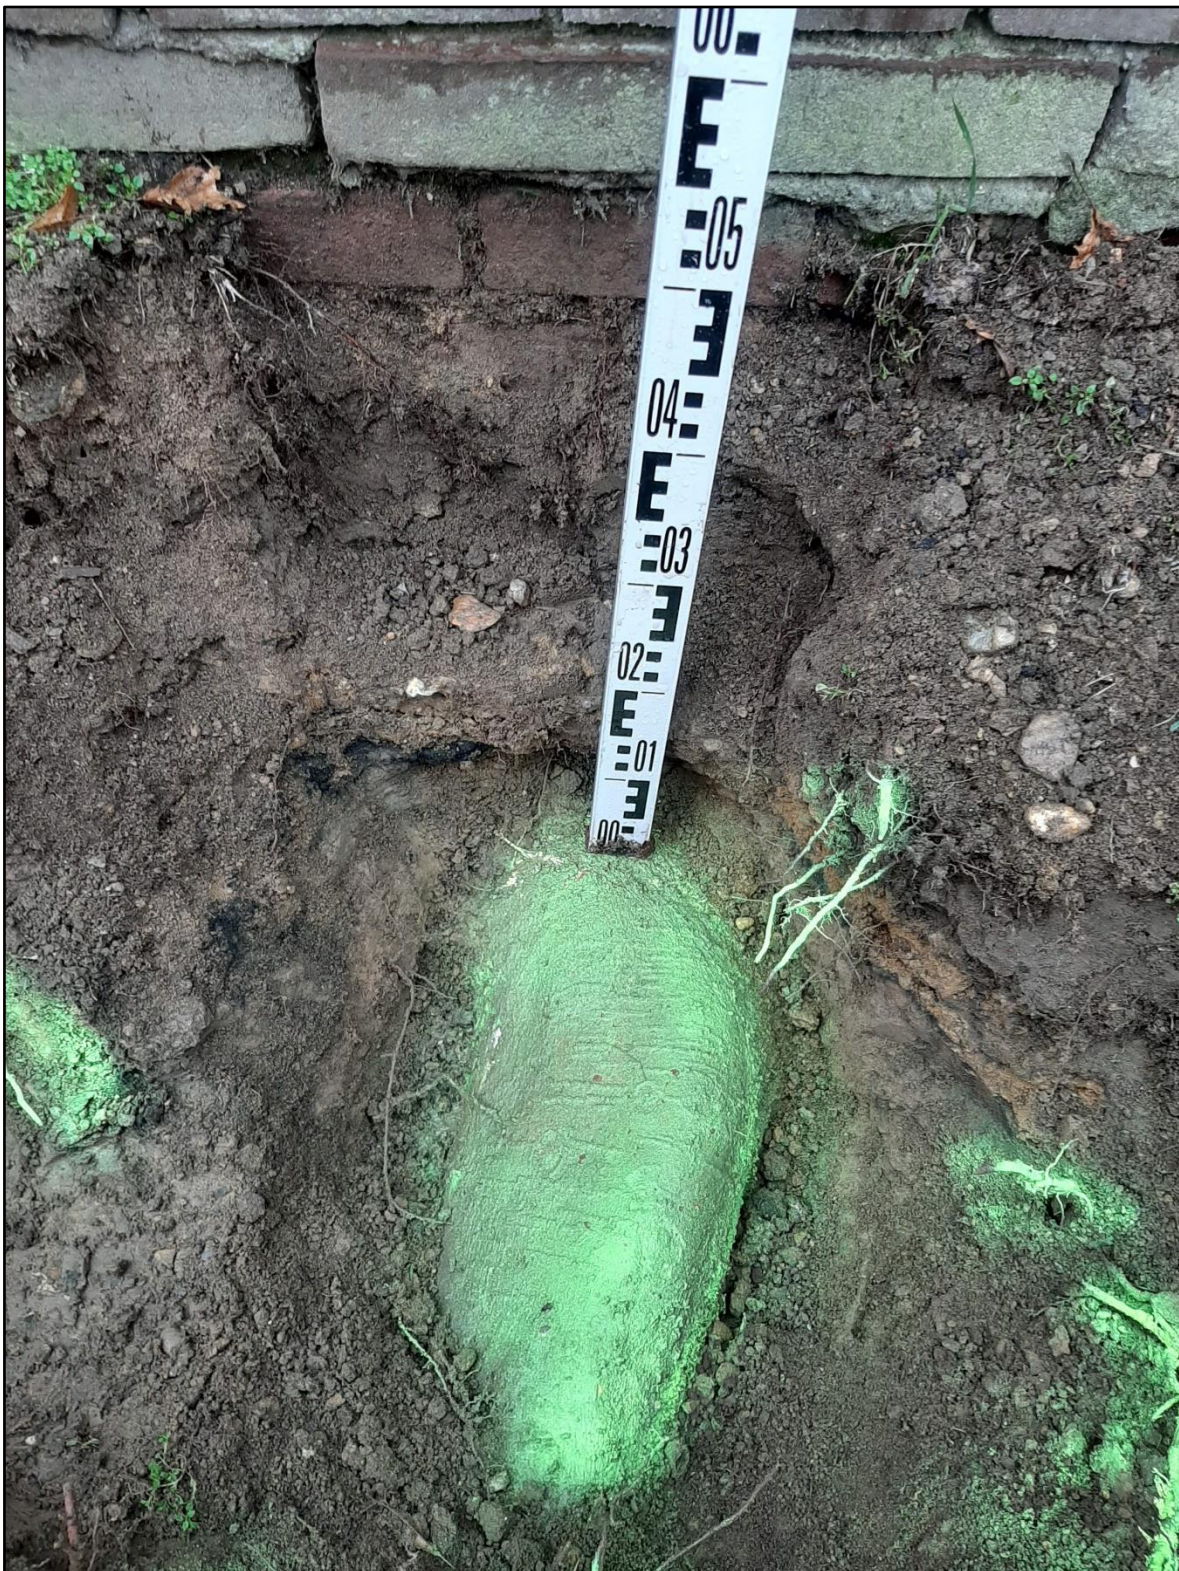
**Figuur 19.** Proefsleuf 3. Aangetroffen beworteling tot 50 centimeter -maaiveld.

**Figuur 20.** Proefsleuf 3 en de aangetroffen stabiliteitswortel op  $\pm 200$  centimeter gemeten vanuit het hart van de boom.

**Figuur 21.** Proefsleuf 3. Detailfoto aangetroffen stabiliteitswortel (diameter  $\pm 20$  centimeter) op  $\pm 55$  centimeter -maaiveld.

**Figuur 22.** Proefsleuf 3. Diepte aangetroffen stabiliteitswortel ( $\pm$  55 centimeter -maaiveld).

De beworteling in proefsleuf 3 is oppervlakkig en extensief. In de bovenste 10-30 centimeter van de proefsleuf zijn enkele opnamewortels aangetroffen. De opnamewortels in proefsleuf 3 vertonen hetzelfde afbuigende patroon als de beworteling in proefsleuf 1 en 2 vanwege de muur.

In proefsleuf 3 is op een diepte van 55 centimeter –maaiveld een stabiliteitswortel aangetroffen met een diameter van  $\pm 20$  centimeter. De stabiliteitswortel is onder de muur op de erfgrans doorgeschoten. Vanwege de diepte van de stabiliteitswortel ( 55 cm –maaiveld) kan de stabiliteitswortel bij de realisatie van de vloer worden behouden. Afhankelijk van de positionering van de strookfundering kan de stabiliteitswortel behouden blijven.

Wanneer de stabiliteitswortel bij de aanleg van de strookfundering niet te behouden is, wordt de wortel afgezaagd op circa 300 centimeter gemeten vanuit het hart van de stam. Het verlies aan stabiliteit is minimaal gezien de overige stabiliteitswortels intact blijven. Als de wortels wordt verwijderd zal de opnamecapaciteit van voeding en vocht tijdelijk worden verminderd. De boom verkeert in goede conditie en derhalve is de verwachting dat de boom volledig zal herstellen.
