## BOOM EFFECT ANALYSE

GROENSEYKERSTRAAT

TE GELEEN

# Rapportage boom effect analyse

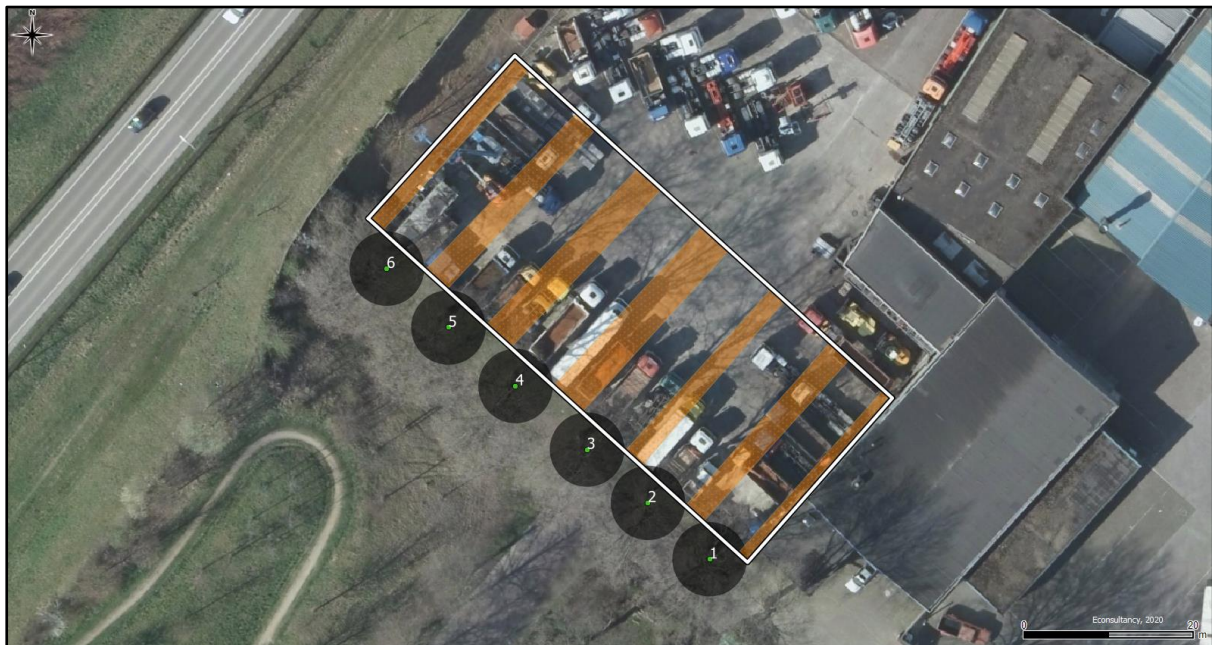
**Figuur 23.** Zoekgebied strookfundering vanuit boomtechnisch perspectief.

Bij de realisatie van de strookfundering kan schade ontstaan aan stabiliteitswortels. Om graafschade en/of verwijdering van stabiliteitswortels te voorkomen of beperken wordt geadviseerd de strookfundering op een zo groot mogelijke afstand van de bomen aan te brengen. In figuur 23 en bijlage II is een kaart weergegeven met het geadviseerde zoekgebieden voor de strookfundering vanuit boomtechnisch perspectief.

Met inachtneming van het geadviseerde zoekgebied worden graafwerkzaamheden dieper dan 50 cm – maaiveld, binnen 450 centimeter vanuit de boom, voorkomen. Stabiliteitswortels binnen de kwetsbare wortelzone worden derhalve gespaard.
