Onderwerp: Dak inspectie Sotaweg 14 te Roelofarendsveen  
Datum: 4 juli 2023  
Project: 2023-0632  
Samensteller: S. Gielen Ad.

## Bijlage 1 Beeldmateriaal

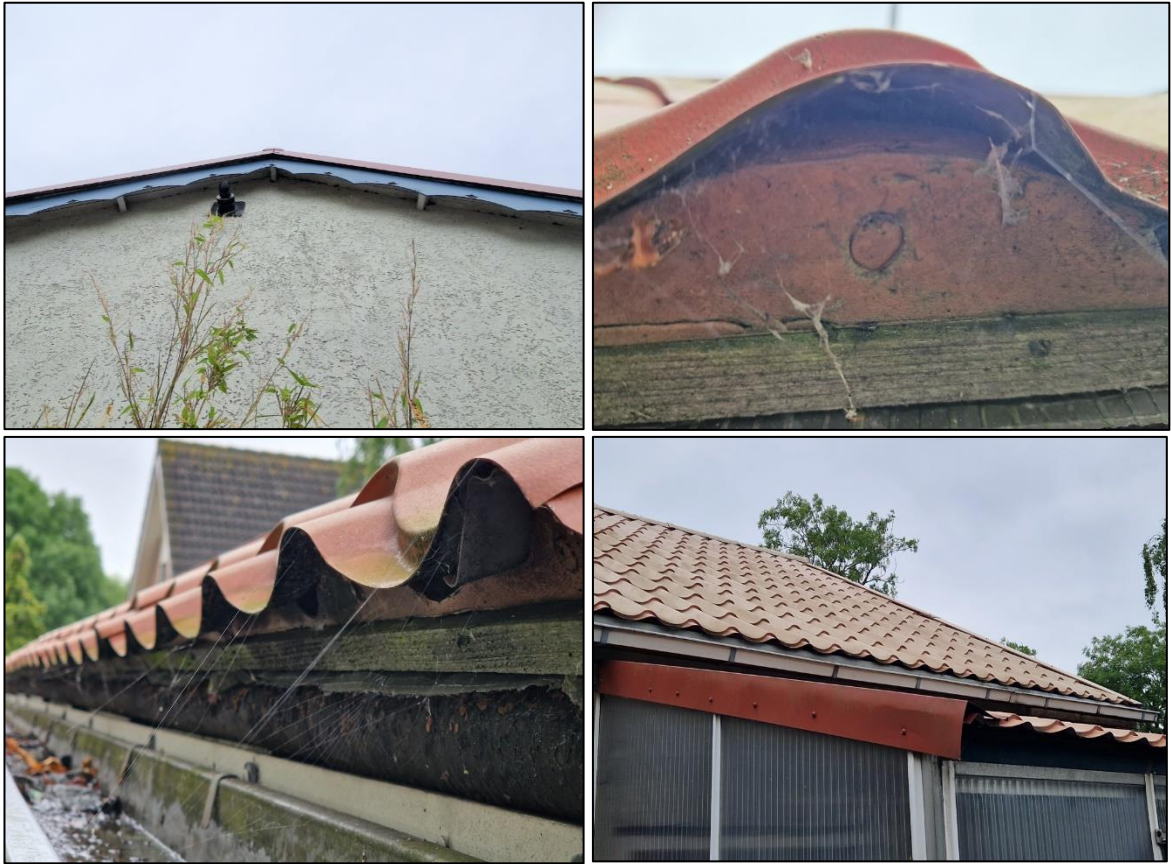
Figuur 3 Langs de volledig dakvoet is vogelschroot aanwezig. Aan de verwerking van het hout te zien is deze al enige tijd aanwezig. Er is tevens veel spinrag te zien langs de dakgoot, hierdoor kan worden afgeleid dat de dakvoet niet recent bezocht is door vogels. Langs de kopgevel zijn tevens geen opening aanwezig.

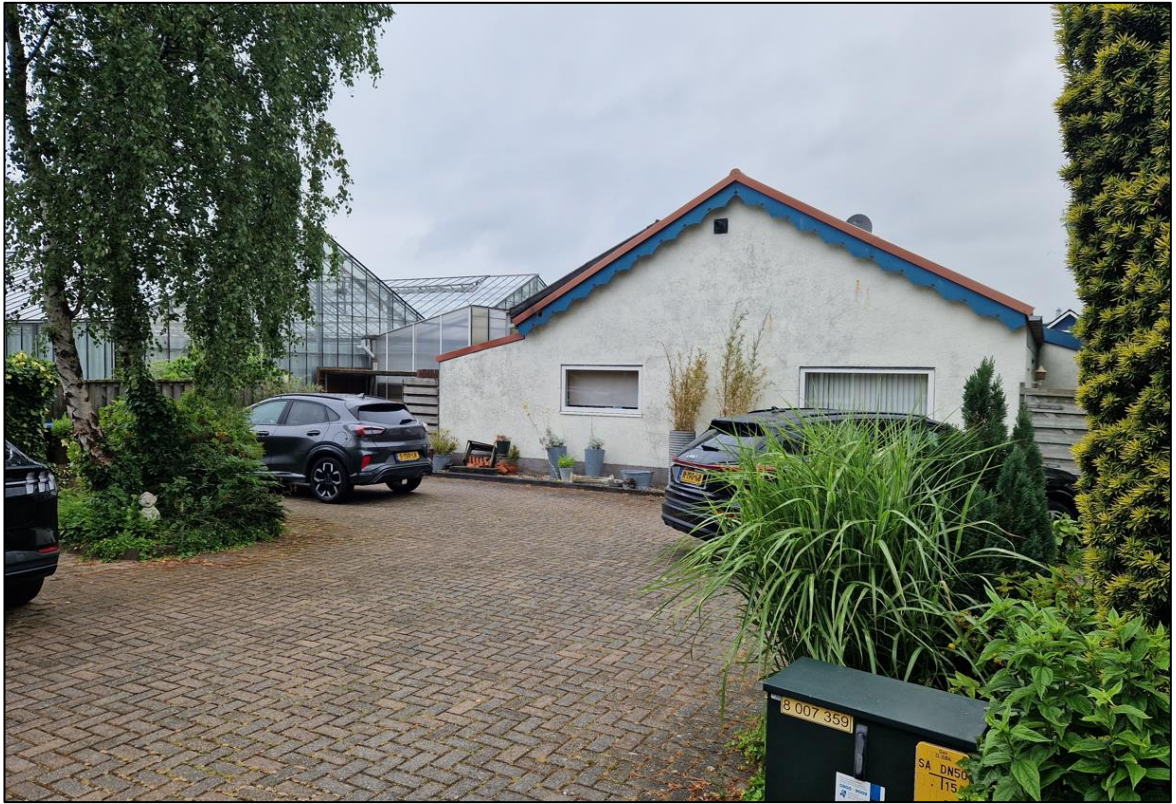
Figuur 1 De te inspecteren bedrijfswoning aan de Sotaweg 14 te Roelofarendsveen.

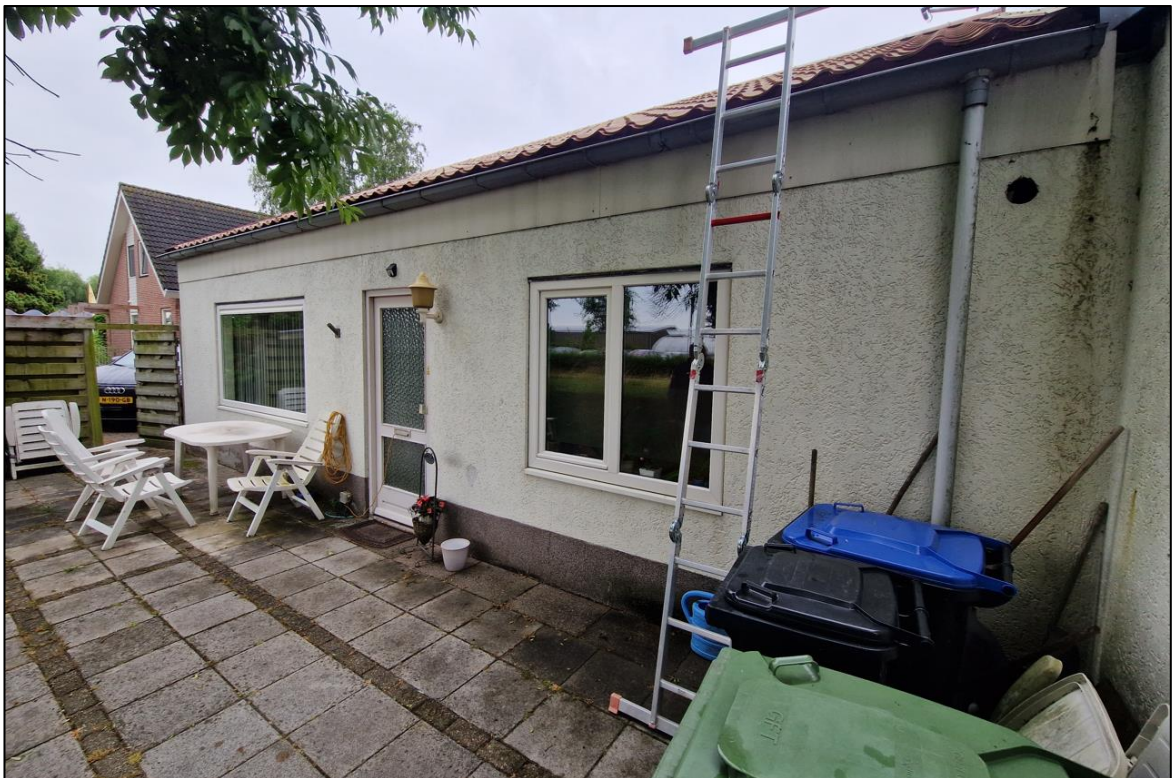
Figuur 2 Langs de volledige dakvoet is (geruime tijd) vogelschroot aanwezig. Verder zijn er geen geschikte openingen aanwezig voor huismussen.

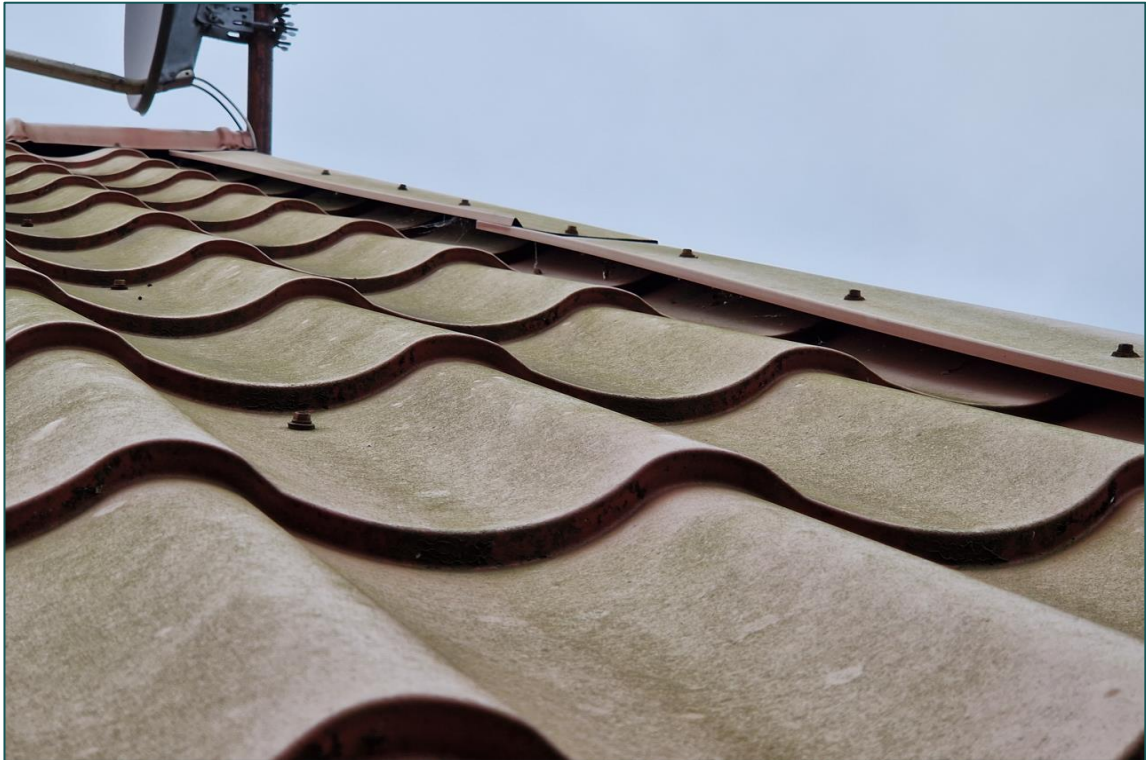
*Figuur 3 Golflaten dak is vastgemaakt aan de dakbalken. Er is geen ruimte tussen de golflaten en de daklijsten.*

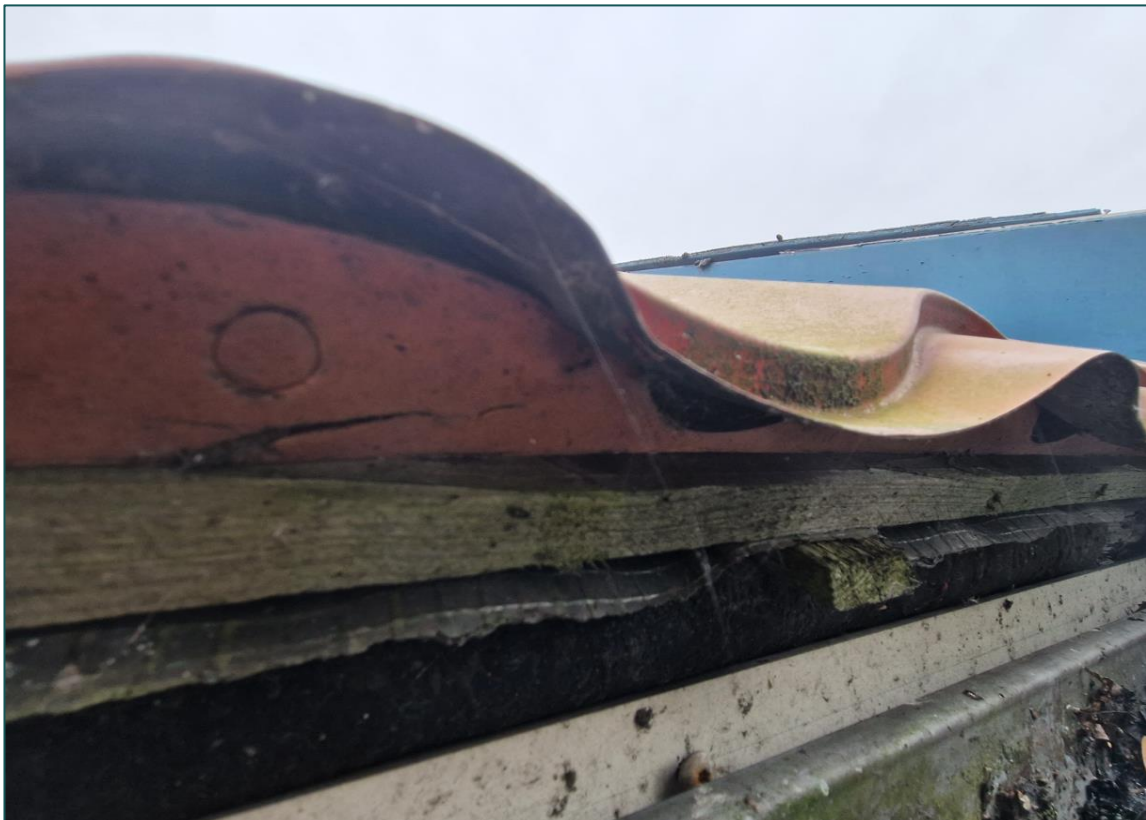
*Figuur 4 Door de aanwezigheid van vogelschroot en het ontoegankelijke dakbeschoot. Is het voorkomen van huismusnesten niet mogelijk.*
