## Zuidzijderweg 8, Oude Ade

Sporenonderzoek

Titel: Zuidzijderweg 8, Oud Ade,  
Sporenonderzoek

Projectnummer: 2020-0028

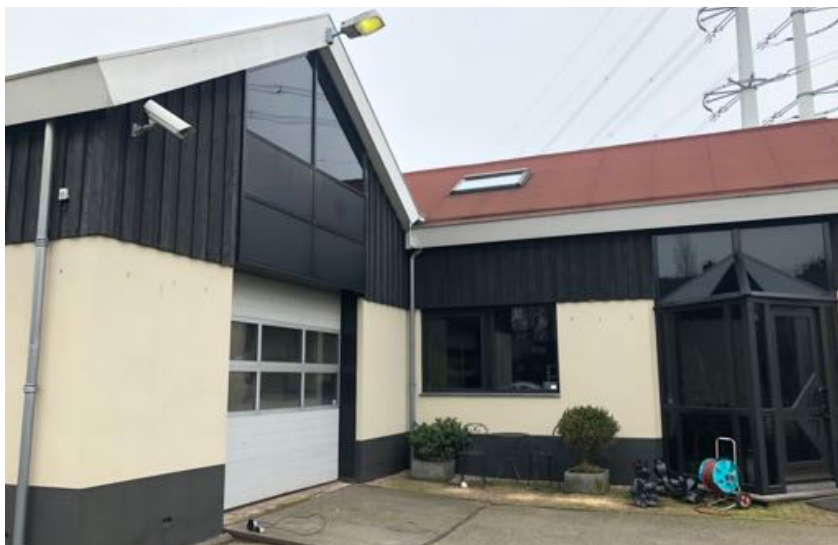
Deel van gebouw waar aangebouwd gaat worden. De gevelverlichting is hier gedeeltelijk te zien.

Het sporenonderzoek zoals hierboven beschreven geeft slechts informatie over de huidige aanwezigheid en aanwezigheid in het verleden. Het is in principe dus mogelijk dat vleermuizen het gebouw koloniseren voordat de bouw start. Het advies is de verlichting rondom het gebouw actief te laten om de kans op kolonisatie te minimaliseren.

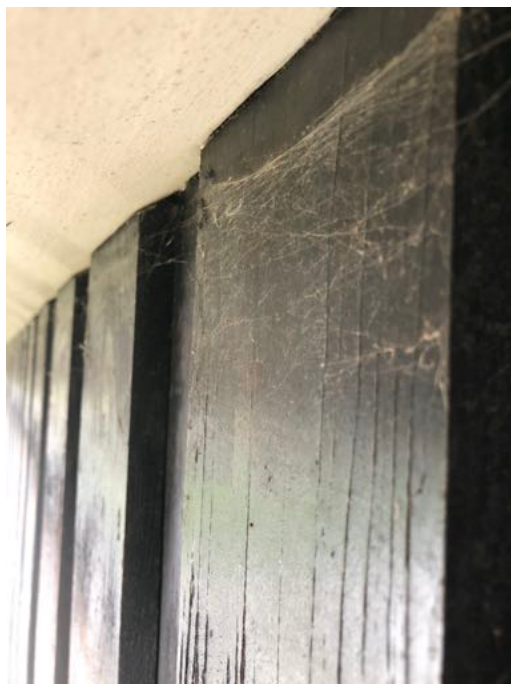
Er zijn geen sporen van vleermuizen aangetroffen. Er zijn wel veel sporen aangetroffen die wijzen op afwezigheid van vleermuizen (dichte spinrag). Tevens ontbreekt het aan keutels op de gevel onder de betimmering. Ook de aansluiting van de betimmering op de overstek van het dak is onderzocht. Deze sluit overal nauw aan en biedt geen mogelijkheden voor vleermuizen.

Aansluiting van gevelbetimmering op de dakoverstek. Er zijn geen mogelijkheden voor vleermuizen aangetroffen.

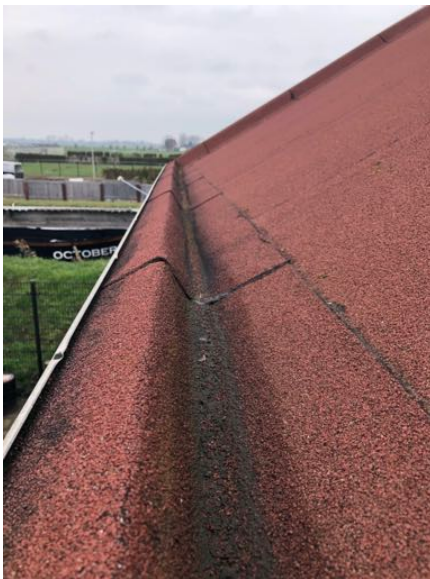
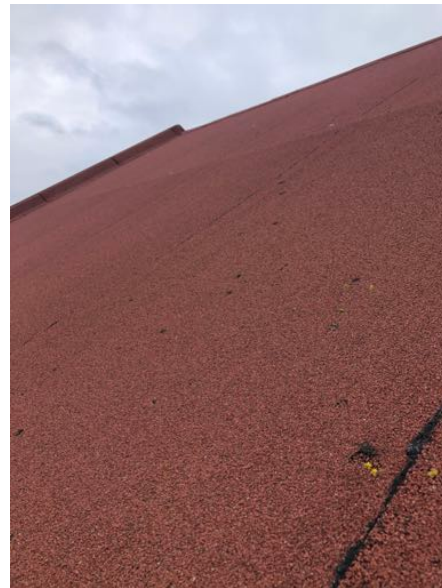
Het gebouw is niet geschikt voor broedvogels. Het dakvlak en de dakranden bieden geen enkele mogelijkheid om te broeden.

Bitumineuze dakbedekking is niet geschikt voor vleermuizen of broedvogels.
