HISTORISCH BODEMONDERZOEK

## Historisch bodemonderzoek Baarloseweg 53a te Helden

| Rapportnummer | 2946.001 |
| Datum | 16 november 2016 |

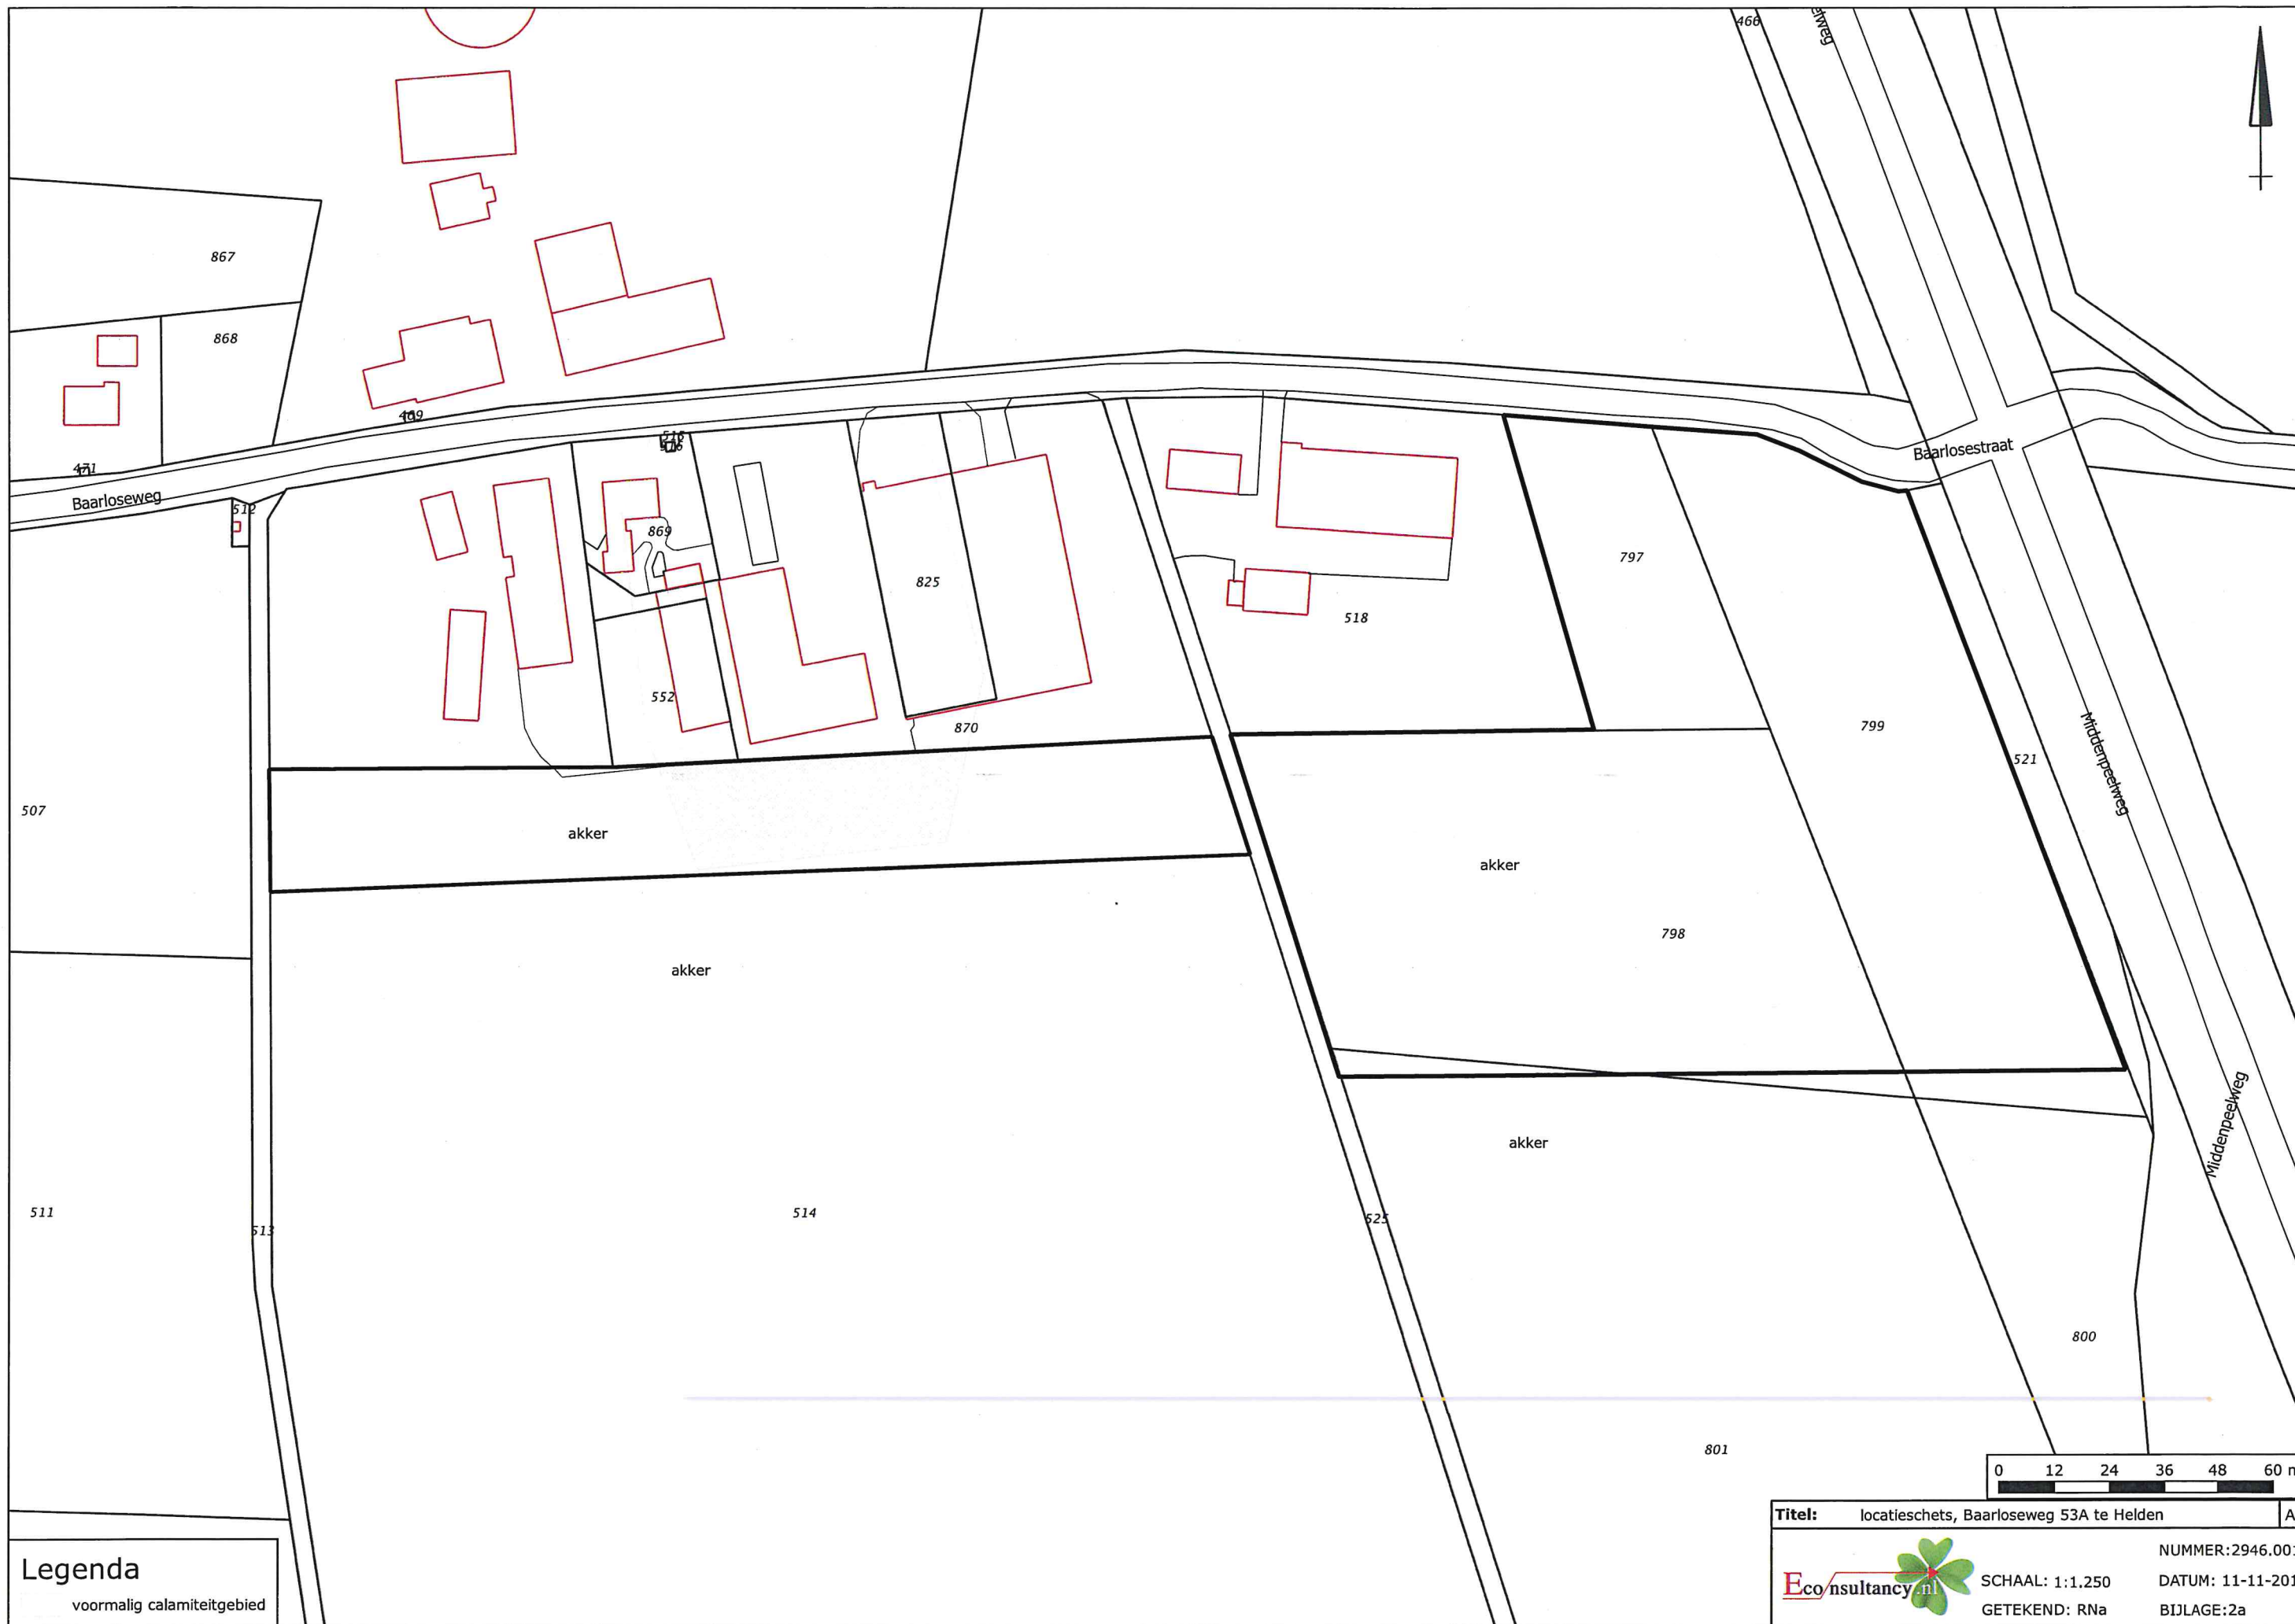
| <b>Titel:</b> locatieschets, Baarloseweg 53A te Helden | | A3 |

In bijlage 2a is de huidige situatie op een locatieschets weergegeven. Bijlage 2b bevat enkele foto's van de onderzoekslocatie.

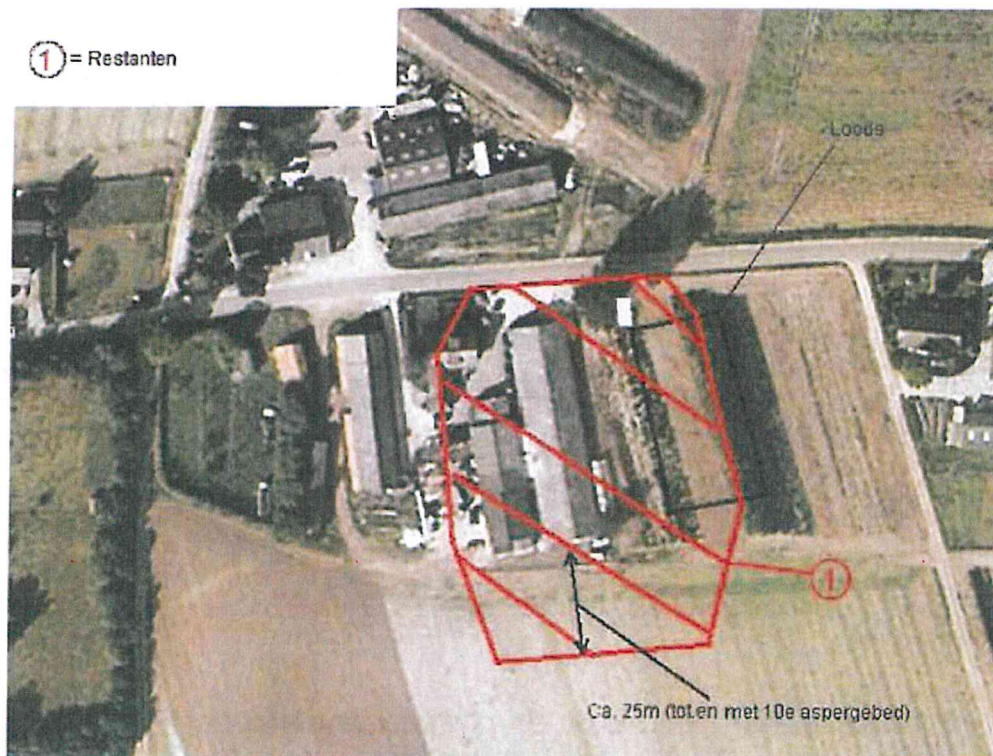
**Figuur 2.** Calamiteitengebied (bron: asbestinventarisatie onderzoek)

De brand, die in 2010 ter plaatse van een stal gelegen aan de Baarloseweg 53 heeft gewoed, wordt beschouwd als een calamiteit met een bodembedreigend karakter. Uit het dossier van de gemeente Peel en Maas is gebleken dat er zich op de huidige onderzoekslocatie, door deze calamiteit, asbesthoudende materialen terecht zijn gekomen (zie figuur 2). Verder blijkt uit het gemeentelijk dossier dat er zich in het verleden geen andere bodembedreigende calamiteiten hebben voorgedaan.

Wel is naar aanleiding van de brand ter plaatse van het calamiteitengebied (zie figuur 2) in 2010 door Search een asbestinventarisatie (type A) uitgevoerd (projectnummer 24039831, d.d. 2 september 2010). Een gedeelte van het calamiteitengebied viel binnen de huidige onderzoeksgrenzen. Destijds is geadviseerd het calamiteitengebied af te zetten en op korte termijn het aanwezige asbest te laten verwijderen. In 2010 is door Analyse bureau safety een asbestsanering uitgevoerd. De locatie is na afronding van de saneringswerkzaamheden vrijgegeven (zie bijlage 4).
