## Beoordeling geschiktheid Hoofdstraat 63 Midwolda voor gebouwbewonende soorten

Opgesteld door: mevr. ir. J. Arisz

Datum notitie: 24 augustus 2021

Datum veldbezoek: 17 juli 2021

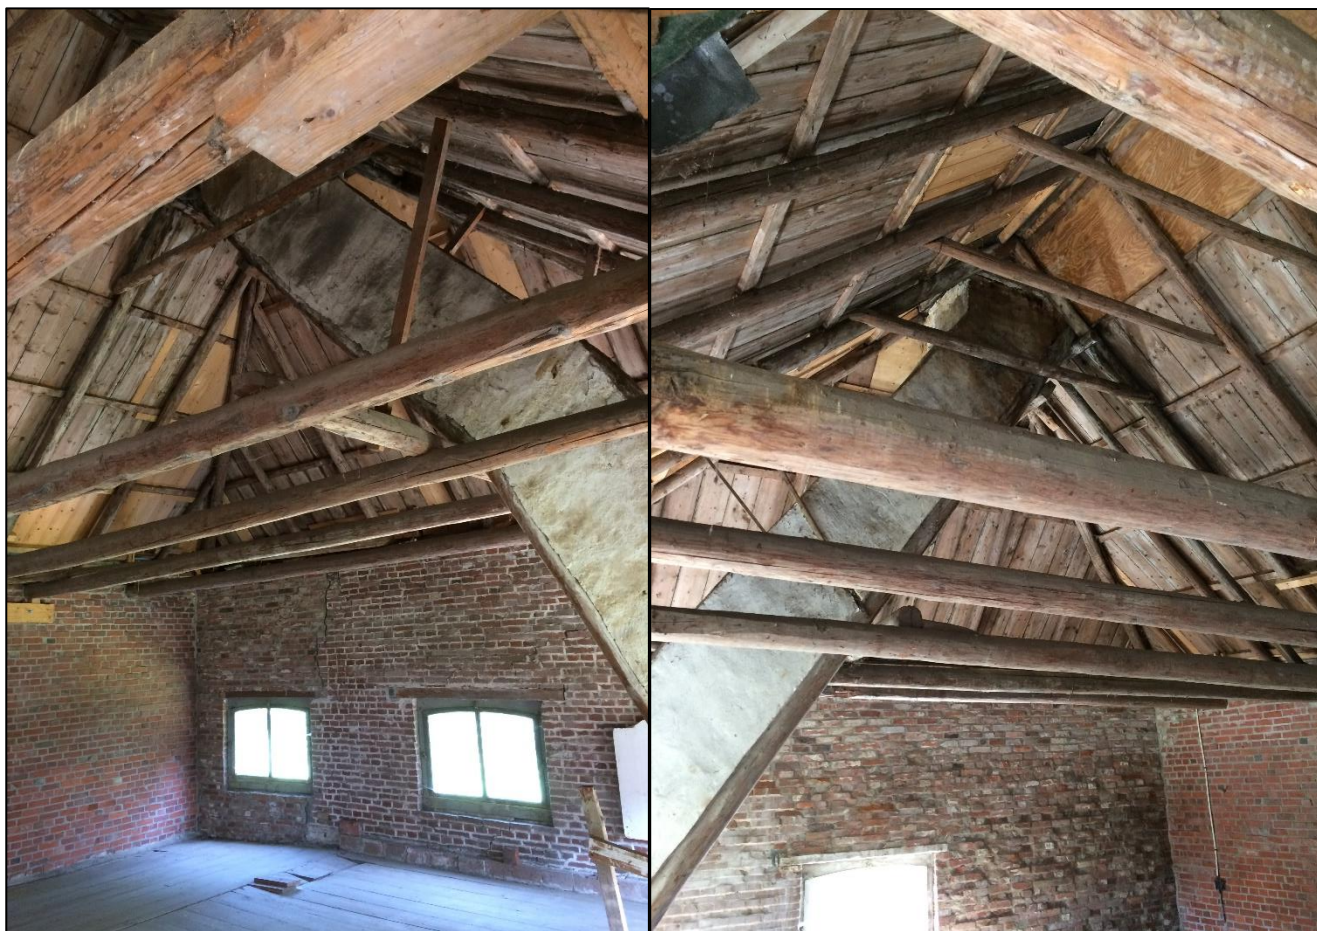
Voor het vervangen van de kapconstructie is het opvallend dat de dakpannen redelijk nieuw ogen, terwijl het dakbeschot in zeer slechte staat verkeerd. Dit is ook de reden dat de gehele kapconstructie zal worden vervangen, waarbij mogelijk sprake is van hergebruik van de pannen.

**Figuur 4. Te vervangen dakbeschot aan de binnenzijde van de woning**

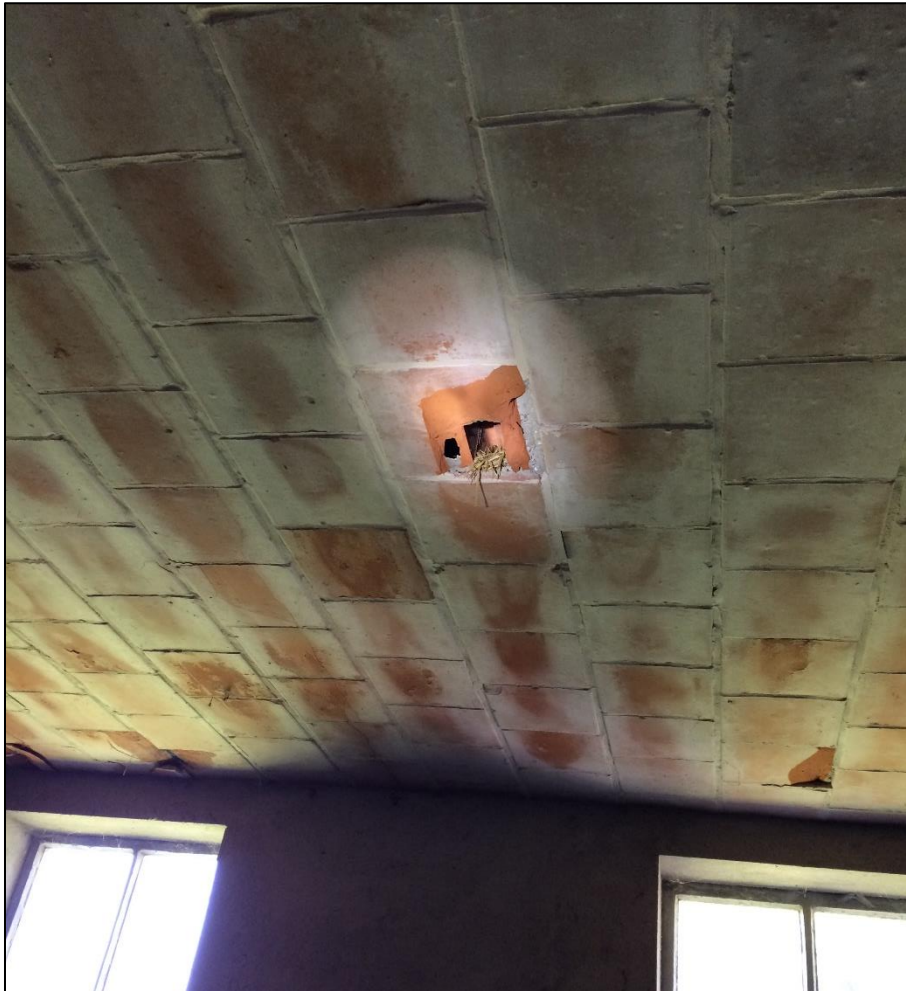
Bij de locatie waarbij in figuur 3 de term ‘gastenverblijven’ is weergegeven was in een beschadigde plafondplaat een nest van een vogel aanwezig. Deze was tijdens het uitgevoerde veldbezoek niet (meer) in gebruik. Omdat niet is uit te sluiten dat tijdens een ander moment in

**Figuur 5. Nest van een vogel in een beschadigde plafondplaat**

het broedseizoen hier opnieuw gebruik van gemaakt wordt, dient het eventueel herstellen van deze plaats, plaats te vinden buiten het broedseizoen. Een veilige periode om deze werkzaamheden uit te voeren is tussen 1 september en 15 maart.

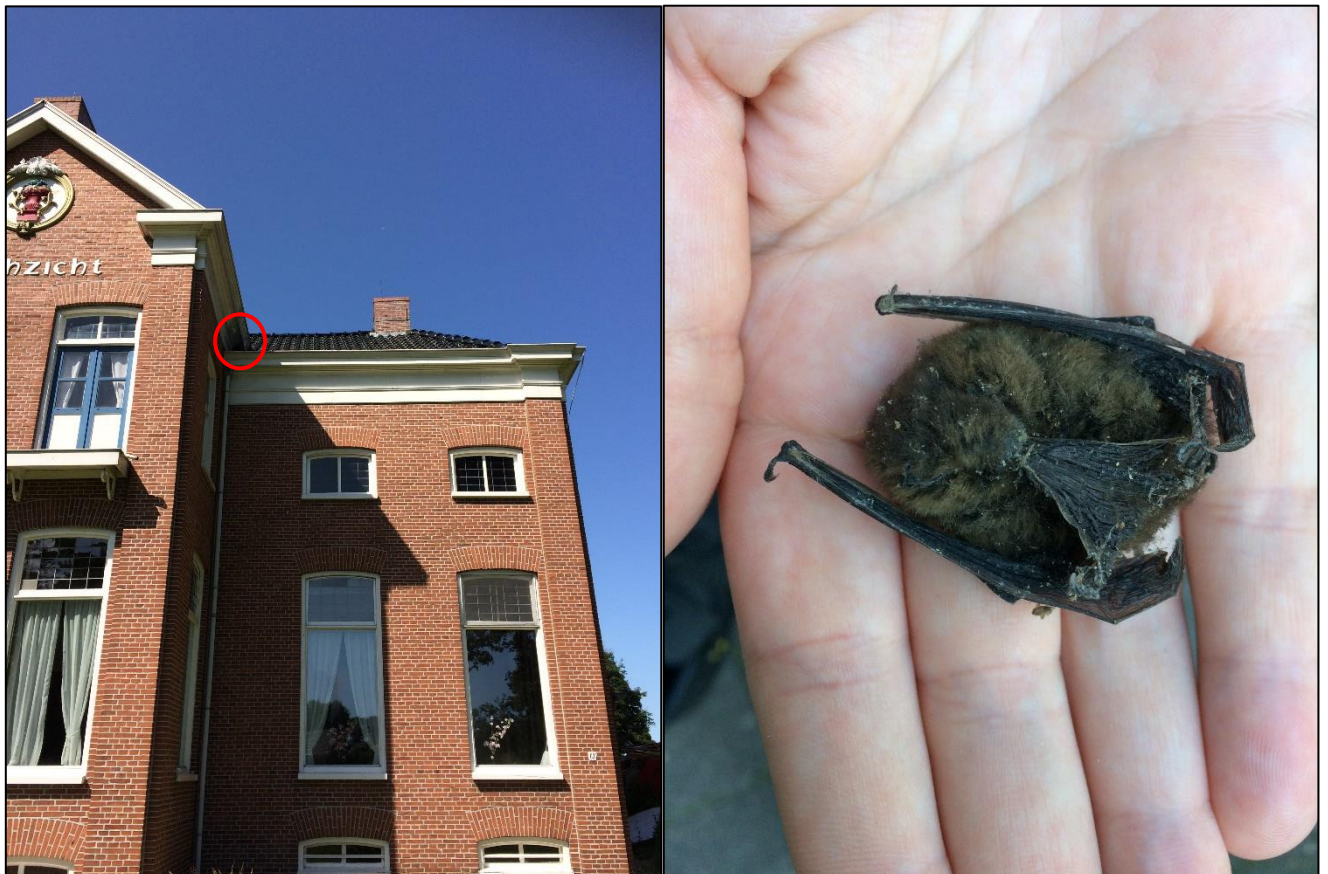
De kapconstructie aan de voorzijde van de woning is met aan zekerheid grenzende waarschijnlijkheid toegankelijk voor vleermuizen. Aangezien het hier gaat om een 'aanvliegroute' aan de voorzijde van de woning (zie figuur 6a) die lastig te bereiken is, is hierbij sprake van een marginale geschiktheid. De vleermuizen zouden op de muur van de opbouw moeten gaan zitten om dan over elkaar liggende dakpannen te klimmen. Aan de linkerkant van de woning was hier ogenschijnlijk geen afsluiting door middel van loodslabben aanwezig. Hierdoor is het mogelijk dat vleermuizen hier gebruik van kunnen

maken. Sporen die duiden op gebruik van een kraamlocatie zijn niet aangetroffen en gezien de beperkte toegankelijkheid van dit deel van de locatie is dit ook niet te verwachten.

De dakconstructie van te handhaven grote schuur aan de achterzijde is ook toegankelijk en geschikt voor vleermuizen. Opvallend hierbij dat hier tijdens het veldbezoek ook een dode dwergvleermuis werd aangetroffen (zie figuur 6b). Dit duidt erop dat dit deel van de locatie ook daadwerkelijk in gebruik is als verblijfplaats. Aan dit deel van de locatie zijn geen werkzaamheden voorzien.

**Figuur 6a en b. Links de enige mogelijke toegang tot de kapconstructie van de woning. Rechts de in de grote schuur aan de achterzijde van de locatie aangetroffen dode dwergvleermuis**
