Kenmerk FC/2017/0041/n  
Onderwerp Notitie inspectie Veenkade 8 te Maarssen  
Datum 12 december 2017  
Uw kenmerk Email d.d. 29 juni 2017

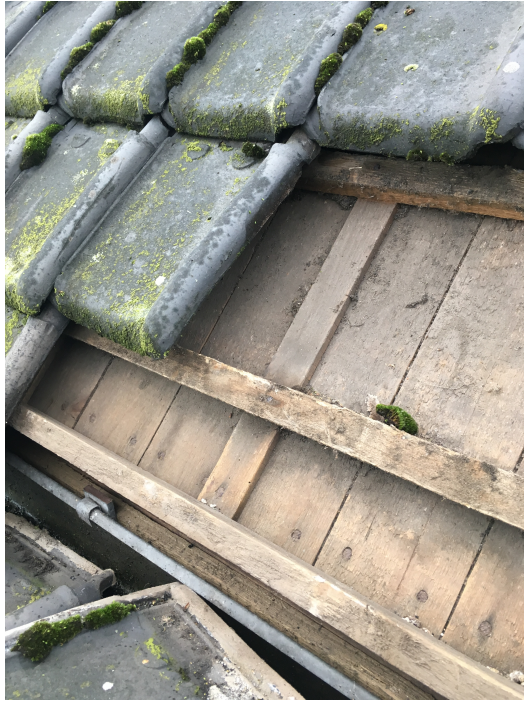
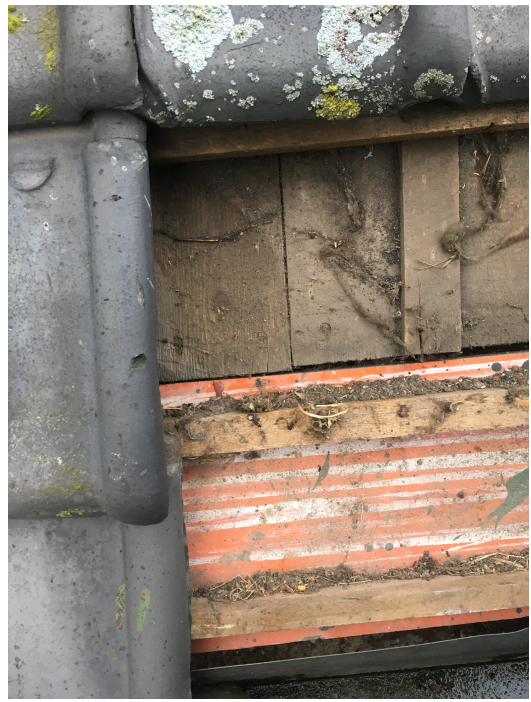
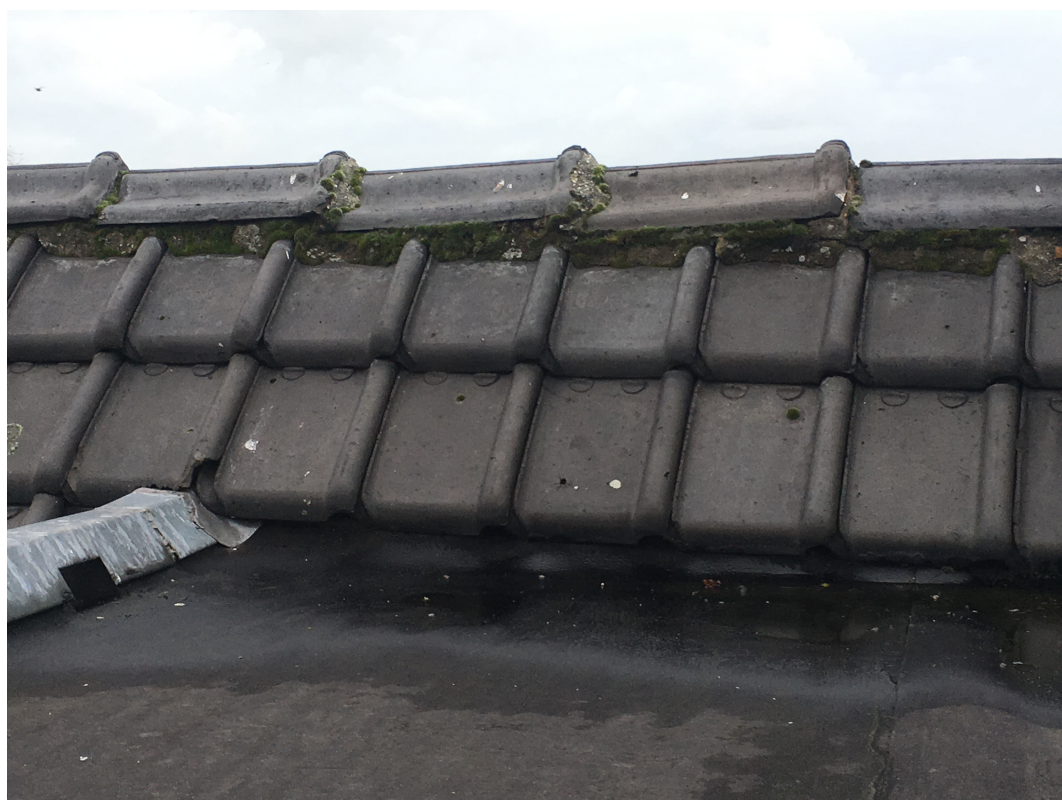
De bebouwing aan de Veenkade 8 te Maarssen bestaat uit een woning met bijgebouw. Zowel de woning als het bijgebouw bestaan uit gemetselde muren, het dak heeft enkele schuine vlakken en is gedekt met blauw gesmoorde dakpannen. De dakconstructie van het bestaat uit: gordingen, planken, tengels, panlatten en pannen. De pannen liggen recht en de nokvorsten zijn redelijk goed sluitend. De ruimte tussen de dakpannen en het dakvlak aan de onderzijde bij de goot is toegankelijk voor huismussen. De onderste twee pannenrijen van het dak zijn gecontroleerd op de aan- dan wel afwezigheid van (oude) huismusnesten. Er zijn behoudens enkele delen (zeer) oud nestmateriaal geen sporen van de huismus aangetroffen. Huismussen hebben de laatste jaren aannemelijk geen gebruik gemaakt van de woning. De reden hiervan is onbekend. De locatie en directe omgeving bieden voor huismussen matig geschikte levensomstandigheden (m.n. permanent voedselaanbod en jaarrond groene struiken ontbreken). Mogelijk hebben de huismussen zich verplaatst naar de bebouwing in de directe omgeving of hebben (ruimtelijke) veranderingen geleidt tot het in ongebruik raken van de woning als nestlocatie.

De woning aan de Veenkade 8 te Maarssen heeft momenteel geen relevante functie (meer) voor huismus. De beoogde ontwikkeling leidt niet tot overtreding van de Wet natuurbescherming. Vervolgstappen zijn niet noodzakelijk.

Om te voorkomen dat huismussen zich tussen het moment van inspectie en de herontwikkeling alsnog wordt geadviseerd om alle dakranden en potentieel geschikte openingen af te dichten met bijvoorbeeld purr-schuim.
