# Landschappelijke inpassing Ruimte voor Ruimte nieuwbouw Kelderweg 1 Ouddorp

Opdrachtgever : M. Honders  
Tekst : M. Schildwacht  
Foto's en tekeningen : Bureau Schildwacht  
Datum : september 2019  
Projectnummer : 1827-1

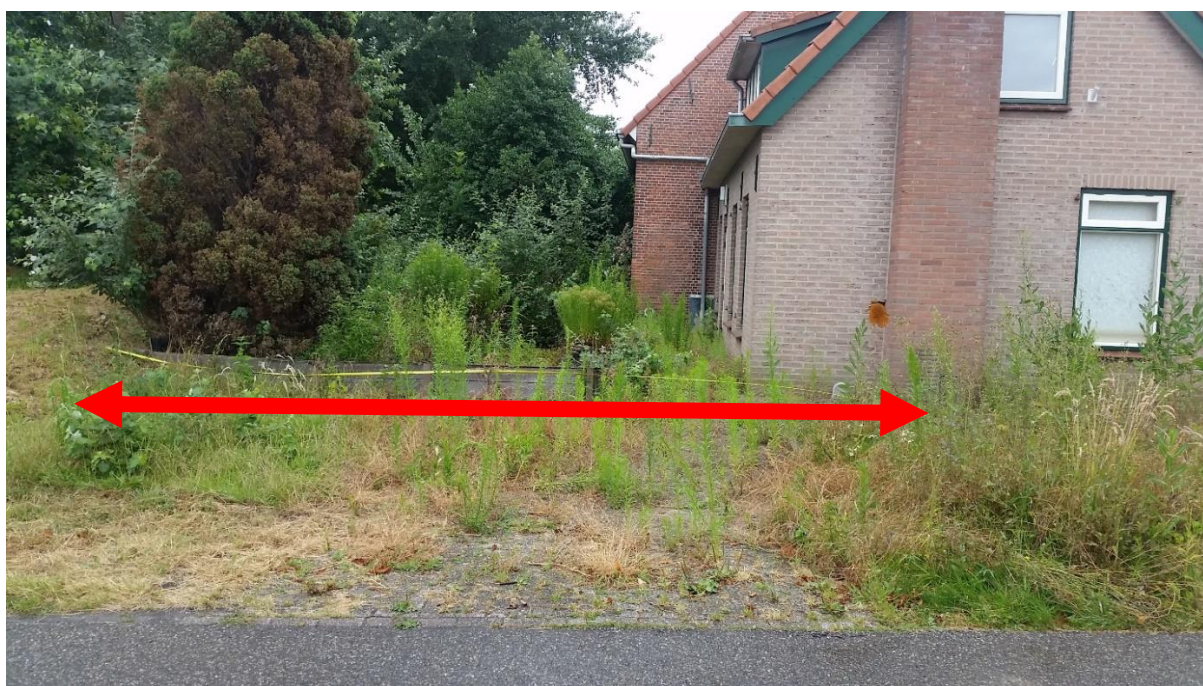
*Foto 1: aan de zuidzijde van de Kelderweg is totaal geen zichtlijn aanwezig. Na de bouw van een nieuwe woning zal de breedte van de pijl een zichtlijn worden gewaarborgd met de bestemming "Tuin" waarbij de beplanting niet hoger mag worden dan 1½ meter*

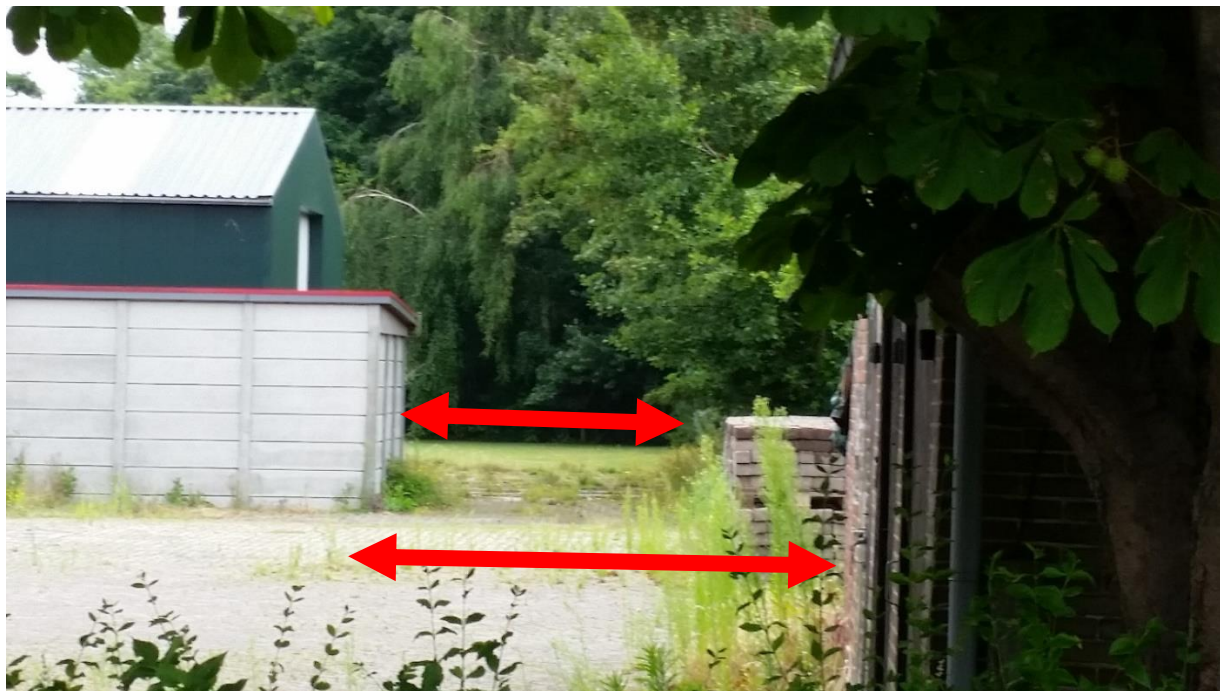
*Foto 2 de nauwelijks aanwezige of geborgde zichtlijnen die na de herbouw wel worden gerealiseerd en geborgd door de bestemming "Tuin" toe te passen.*

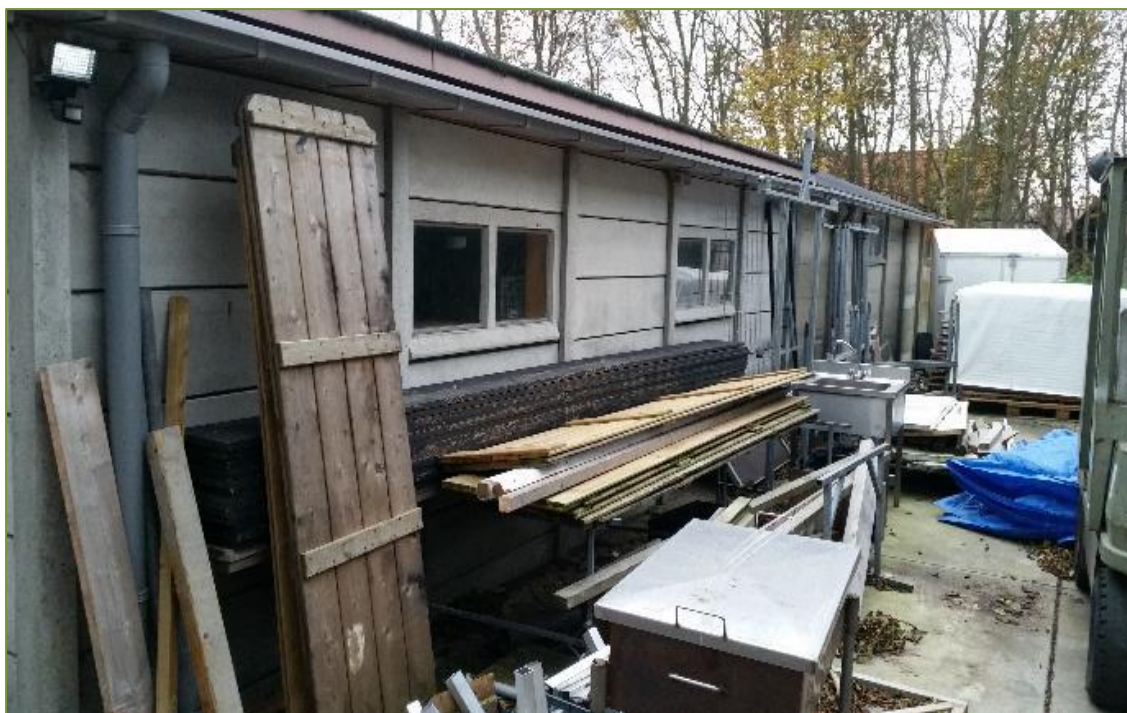
Foto 1: verrommeling aangetroffen bij aankoop.

In het plangebied stonden bij aankoop van het terrein in 2018 diverse materialen in de open lucht opgeslagen. Dit maakte dat het terrein er zeer rommelig uitzag. Na de aankoop van het terrein zijn alle materialen die buiten waren opgeslagen verwijderd waardoor het terrein er aanzienlijk beter uit is gaan zien.

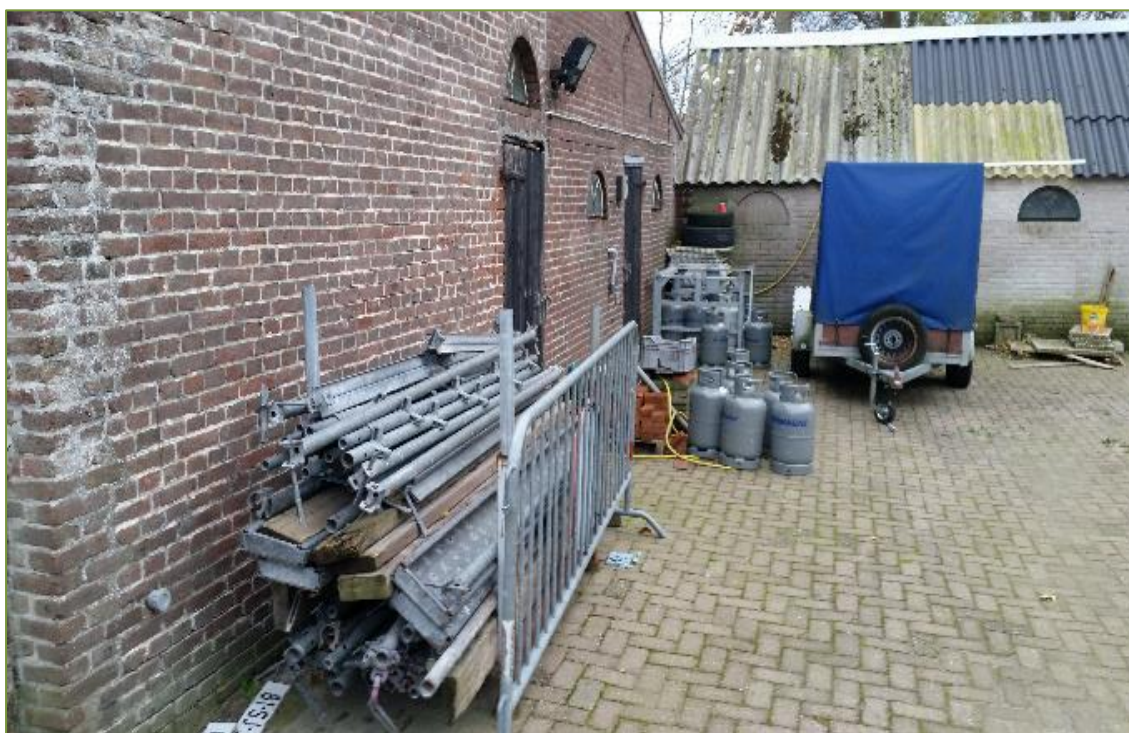
Foto 2: verrommeling aangetroffen bij aankoop.

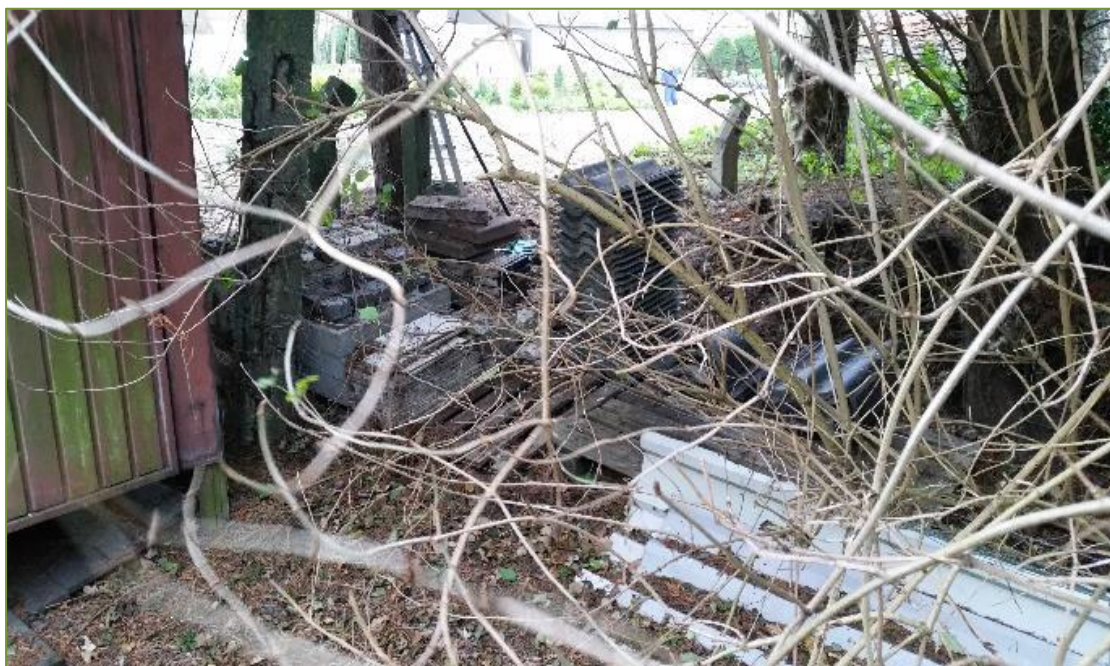
*Foto 3: verrommeling aangetroffen bij aankoop.*

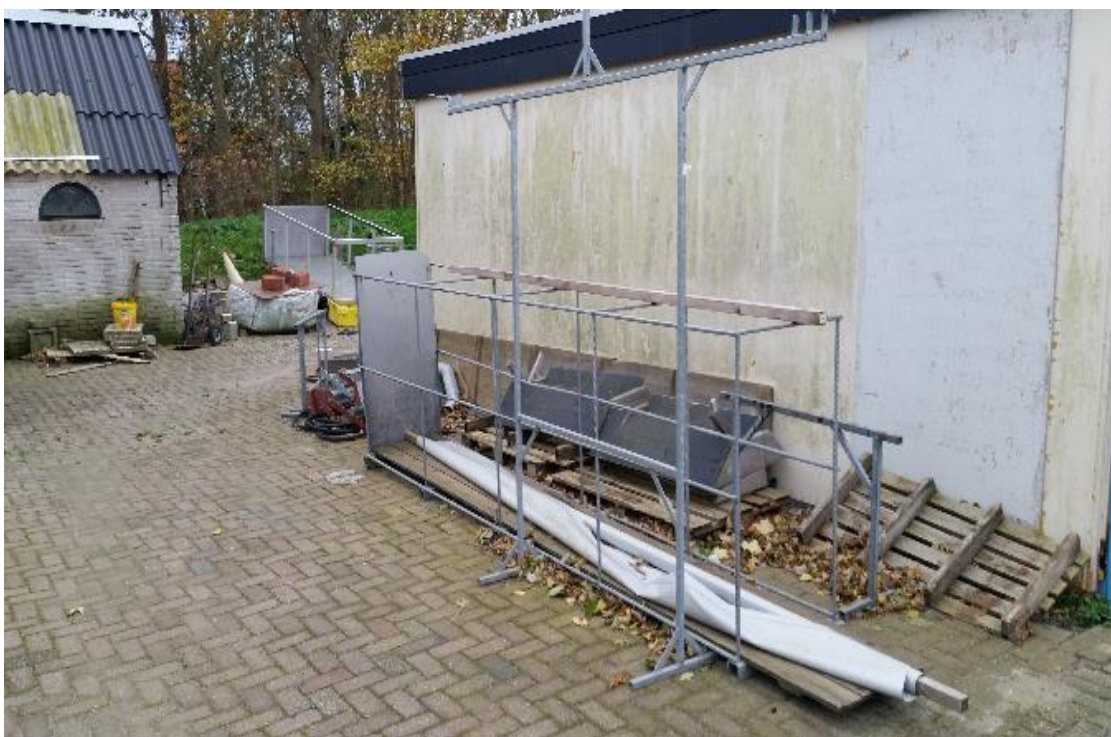
*Foto 4: verrommeling aangetroffen bij aankoop.*

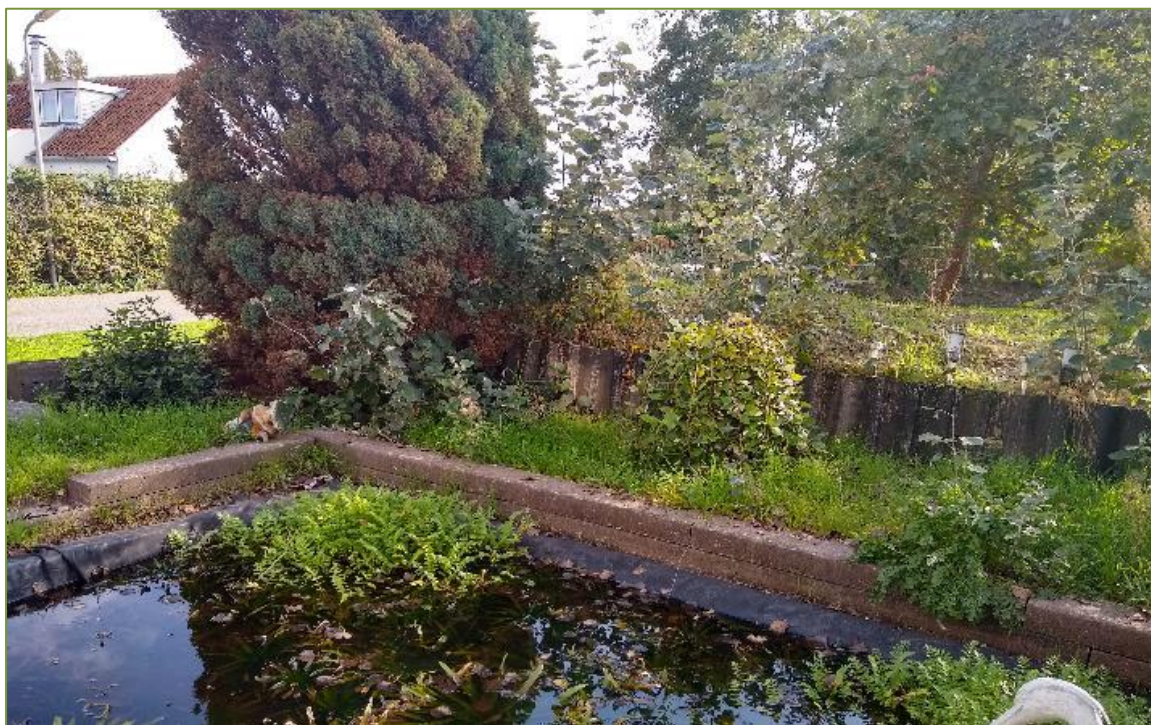
Aan de zuidzijde van de kavel ligt een schurveling die niet in oorspronkelijke staat meer is. Naast het woonhuis zitten er (asbest)golfplaten in de schurveling verwerkt. Halverwege het perceel is de schurveling totaal verdwenen. Vervolgens is er een deel van de schurveling begroeid met hoge coniferen. De schurveling ligt voor het grootste deel buiten de eigendomssituatie van de opdrachtgever.

Foto 5: coniferen en *golfplaten* zijn verwerkt in de schurveling. De vijver wordt verwijderd en aangevuld met gebiedseigen grond.

De schurveling achter de woning en bestaande schuren, wordt daar waar nodig gerestaureerd. De kunstmatige vijver voorzien van vijverdoek zal worden verwijderd. Asbest golfplaten die als beschoeiing zijn gebruikt worden verwijderd. Overhangende takken van bomen worden weggesnoeid. De grote hulst op de schurveling wordt verwijderd waardoor de volledige schurveling vanaf de Kelderweg weer zichtbaar wordt. Daarmee wordt ook de achterliggende kamer van het zandwallengebied weer zichtbaar tot een lengte van 175 meter. Deze werkzaamheden kunnen alleen plaats vinden na overleg en goedkeuring van de mede-eigenaar welke al aan de opdrachtgever mondeling heeft toegezegd hieraan mee te willen werken.

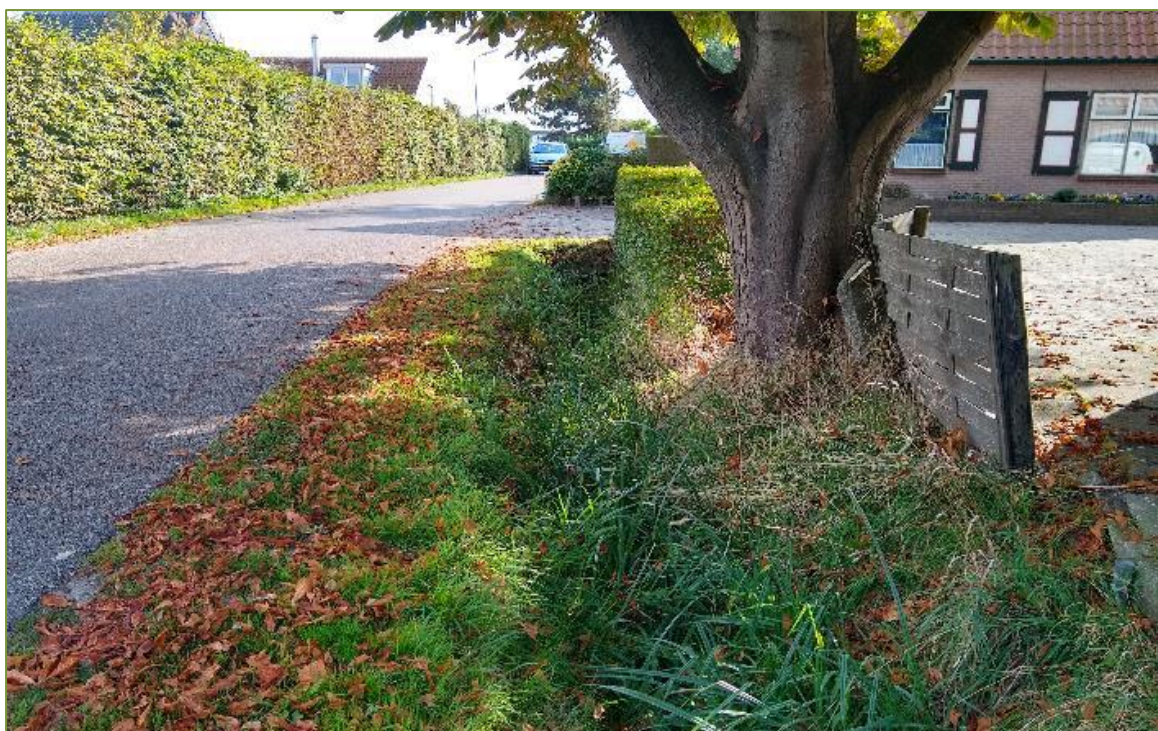
Langs de Kelderweg, op de erfscheiding, ligt een korte greppel. De greppel loopt van de noordelijke kavelgrens tot aan de inrit van de kavel, parallel aan de wagenschuur. Voor de boerderij/het woonhuis is geen greppel meer aanwezig. Op het zuidelijke perceel bij de burens ligt wel een greppel. De greppel bij de wagenschuur staat in verbinding met de greppel bij de burens door middel van een buis.

Foto 6: de sloot kan waarschijnlijk worden doorgetrokken

De greppel voor de wagenschuur wordt schoongemaakt en voor de woning doorgetrokken en verbonden met de greppel bij de burens. Onder de inrit van het erf worden de greppels onderling verbonden door middel van de bestaande duiker. De vrijgekomen grond voor het terug aanleggen van de oorspronkelijke greppel wordt gebruikt om de kunstmatige aangelegde vijver naast de woning te dempen.

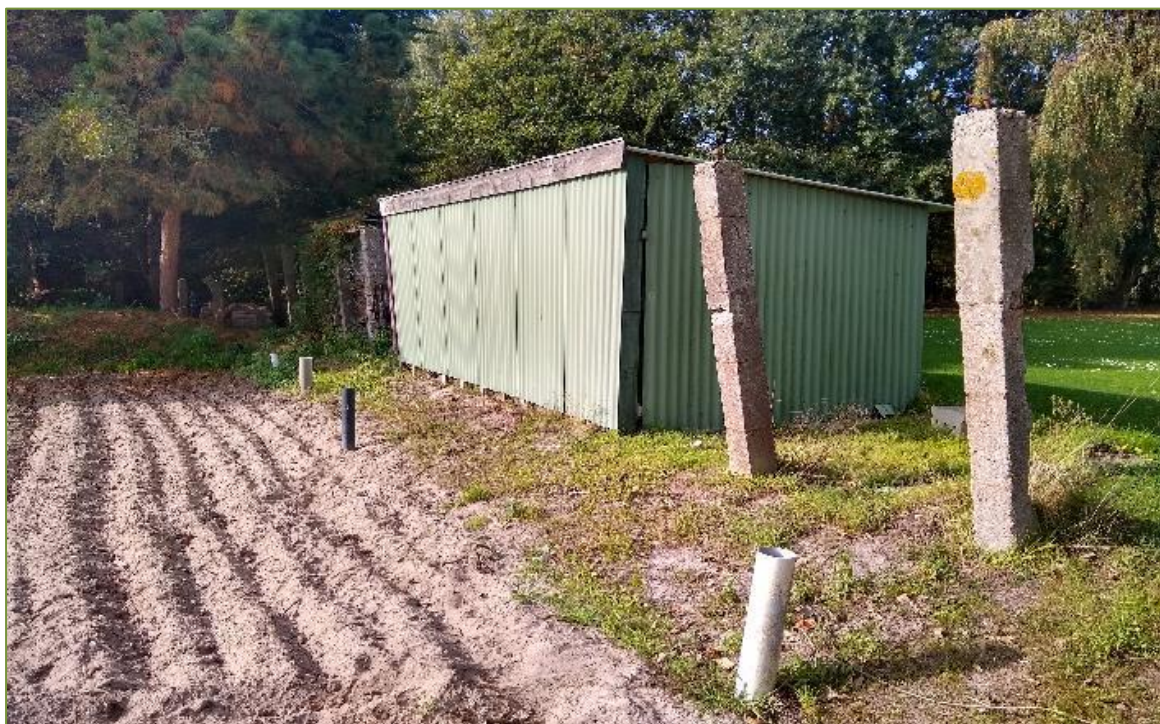
Halverwege de kavel aan de zuidzijde nabij de kavelgrens, staan (op de voormalige locatie van de schurveling) twee kleine schuurtjes. De schuurtjes zijn gemaakt van planken, golfplaten en zijn in zeer slechte staat. Rond deze schuurtjes ligt diverse puin en bouw materiaal.

Foto 7: een deel van de schurveling is verdwenen en daar staan nu twee kleine schuurtjes

De open ruimte die is vrijgekomen na het saneren van de twee schuurtjes, wordt aangevuld met zand uit het grondlichaam. Hiermee wordt de schurveling weer met elkaar verbonden en krijgt deze zijn oorspronkelijke lengte en vorm. Na het maken van het grondlichaam wordt deze ingezaaid met een bloemrijk muizenoor-zandblauwmengsel.

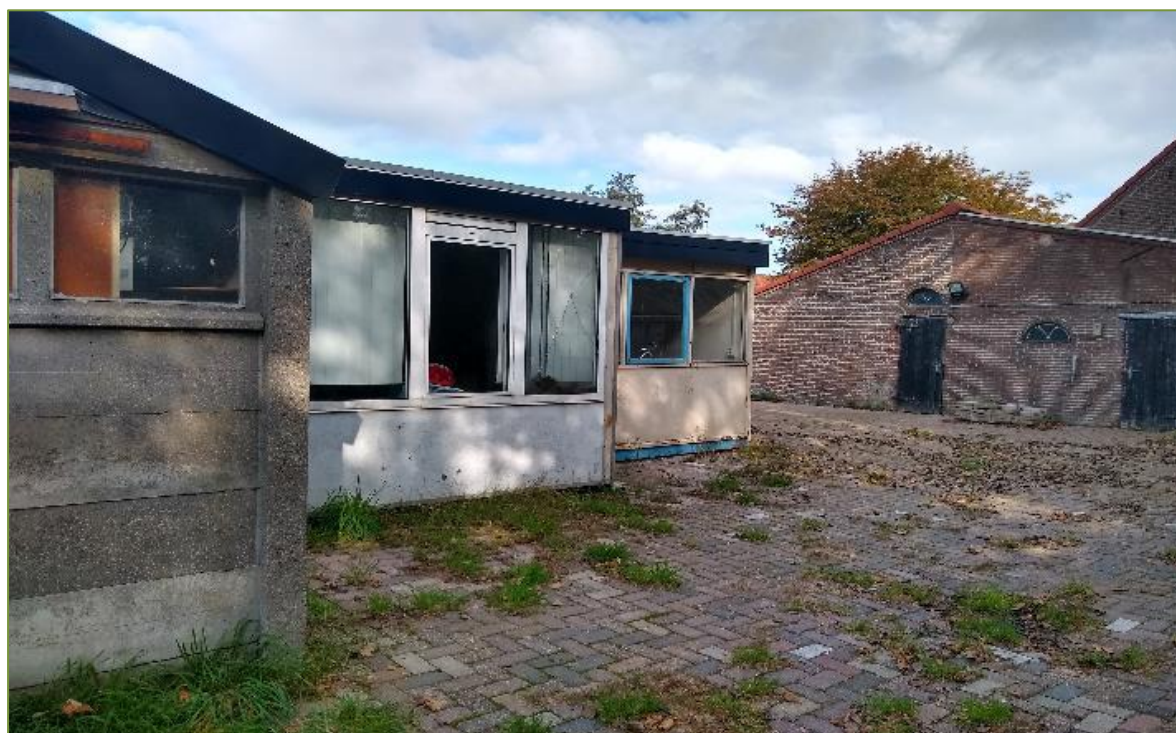
Foto 8: ondanks de eerste sanering, staan er nog genoeg verpauperde gebouwen.

Het woonhuis, bijgebouwen, kantoorunits en diverse schuurtjes worden, met uitzondering van de originele cultuurhistorische wagenshuur (karakteristiek bouwwerk), allemaal gesaneerd. Eventuele historische objecten en onderdelen die in de te slopen bouwwerken aanwezig zijn, worden voor zover dit mogelijk is met zorg verwijderd en eventueel voor andere doeleinden gebruikt.

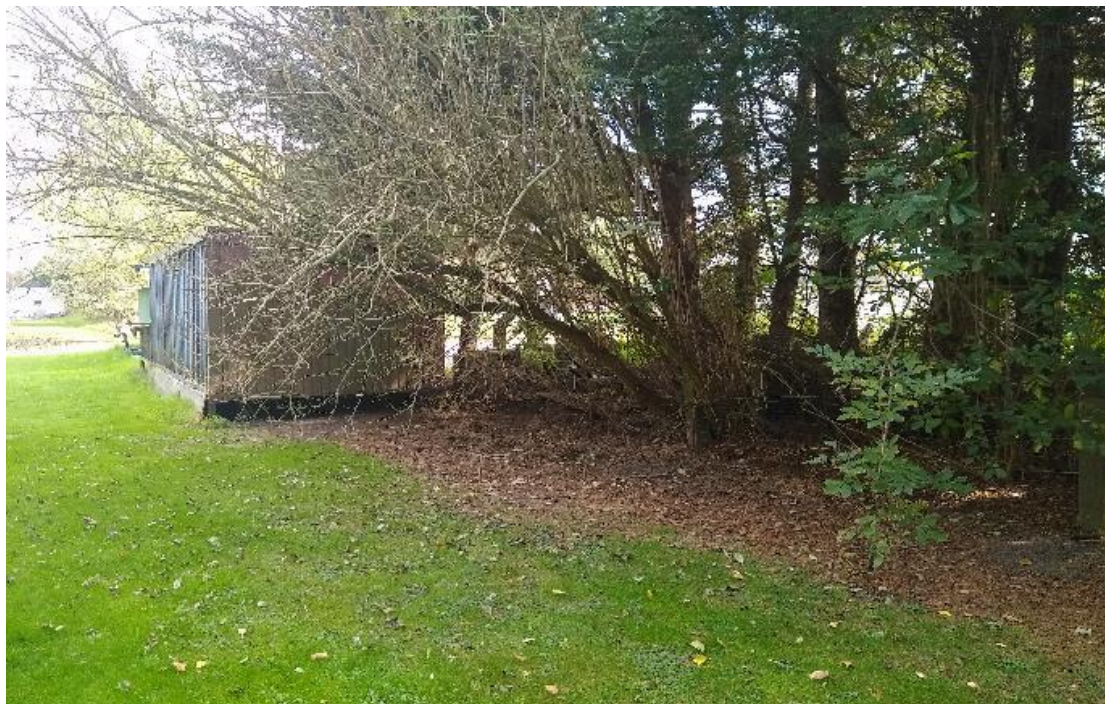
Foto 9: ver overhangende takken van vlier. De schurveling is nauwelijks zichtbaar.

De struiken en bomen worden verwijderd waardoor de pruimenboom beter in het zicht komt te staan. In de herfstperiode als de boom geen vruchten meer hebben, zal deze worden gesnoeid waarbij ziek en kruisend hout wordt verwijderd en de boom weer een beter model krijgt.

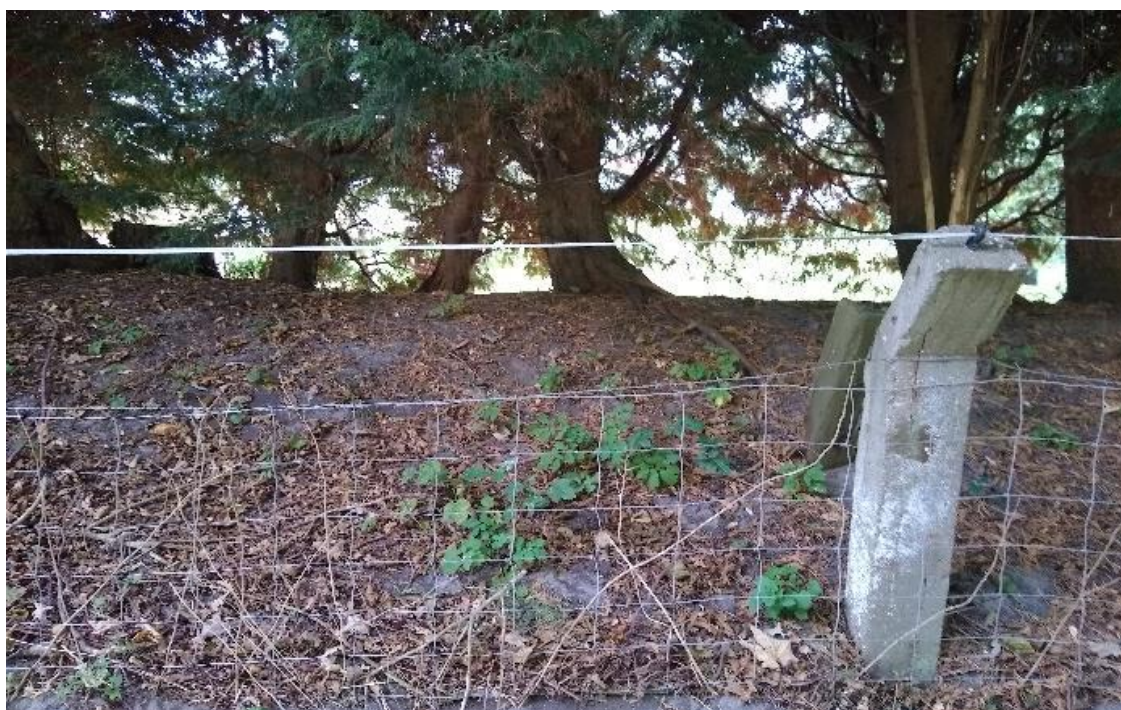
Aan de noordzijde van de schurveling staan Wehrmachtpalen (ongeveer 10 stuks).

Foto 10: afrastering van Wehrmachtpalen en op achtergrond de schurveling met coniferen.

Alle Werhmachtpalen uit het plangebied, betreffende ongeveer 110 stuks, worden voor zover het mogelijk is, in zijn geheel uit de grond verwijderd. De hele palen worden vervolgens ter beschikking gesteld aan de Stichting WO2GO.

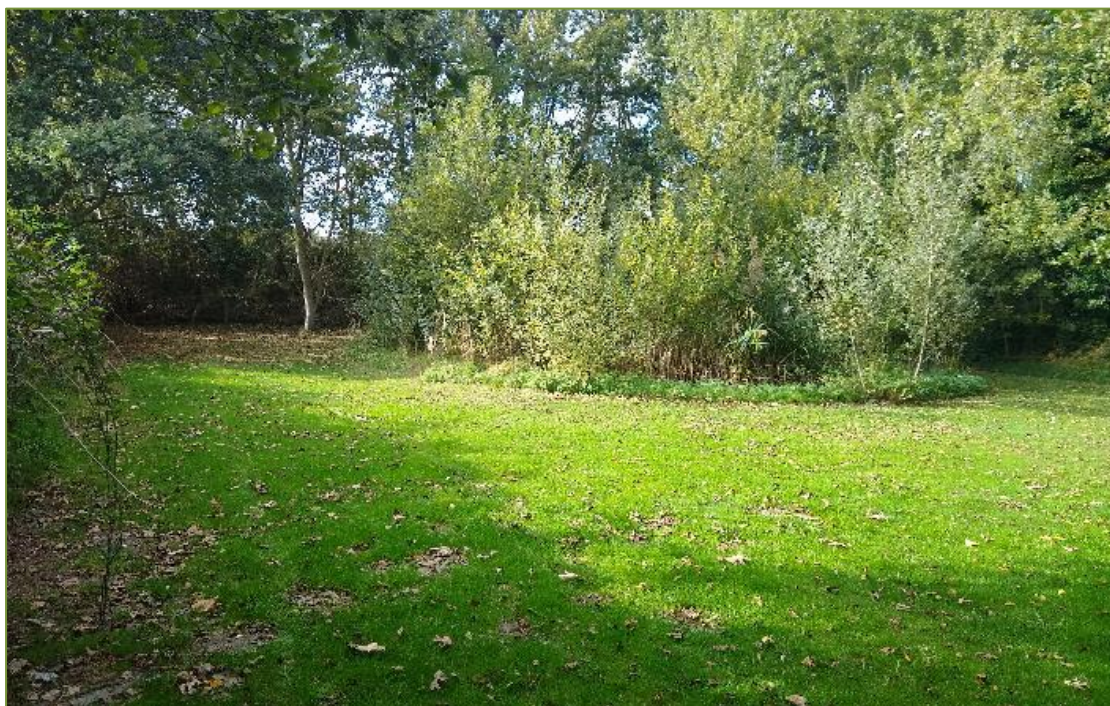
Aan de westzijde van de bouselementen ligt een poel. De poel die is gegraven in de jaren 80 van de vorige eeuw, is volledig begroeid met riet, kleine lisdodde, zwarte els en wilg. Vanaf het maaiveld is nauwelijks water in de poel zichtbaar.

Foto 11: het bosje blijkt een poel te zijn die volledig is dichtgegroeid. Deze wordt weer open gemaakt en beter aangelegd.

Alle opgaande vegetatie rond de poel wordt verwijderd. Het vrijkomende hout wordt afgevoerd. Eventuele stobben worden met een kraan verwijderd. De moerasvegetatie zoals riet en lisdodde wordt met een kraan uit de poel verwijderd en afgevoerd naar een composteringsplaats. Na het verwijderen van de moerasvegetatie, wordt de poel uitgediept en aan de noord en oostzijde wordt het talud iets flauwer gemaakt tot een talud van 1:2 tot 1:3. Het vrijkomende zand kan worden gebruikt voor het herstellen van zandwallen en schurvelingen. Tussen het grondlichaam en de zandwal staat nog een enkele abeel, deze

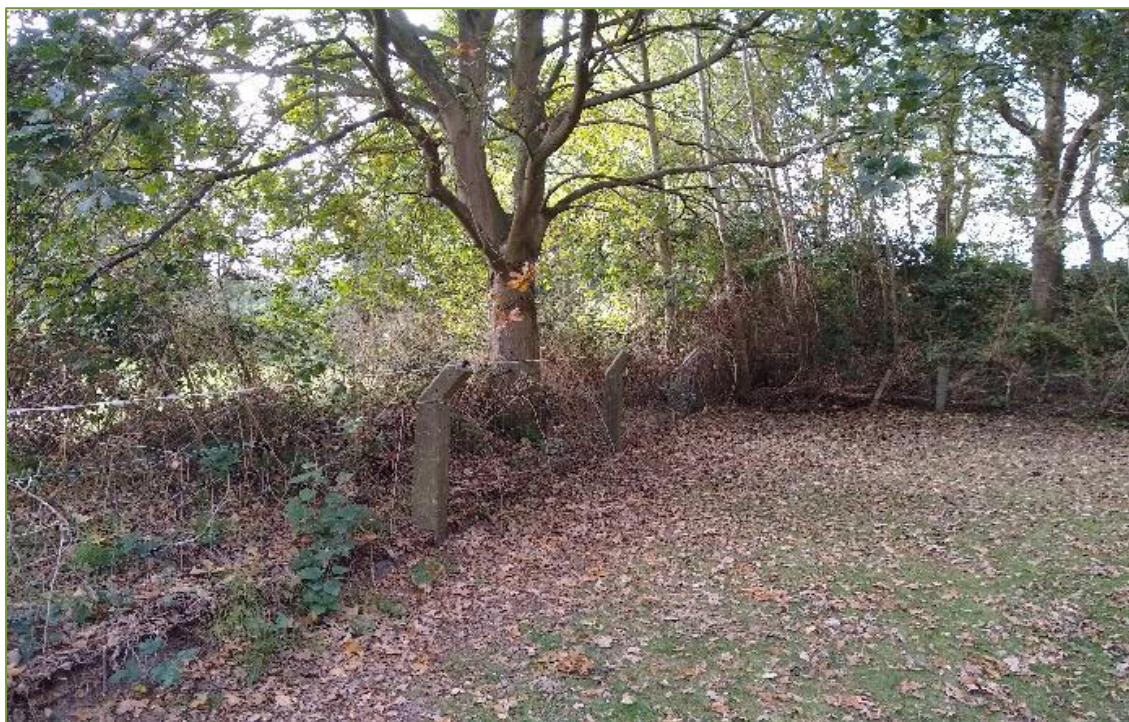
Aan de westzijde van de kavel ligt een hoge zandwal. De zandwal is begroeid met een zware boomlaag. De abeel is hier dominant. Ook staan er een aantal eiken op de zandwal. Aan de oostzijde van de zandwal staat een rij Wehrmachtpalen (ongeveer 50 stuks). De eigendomsbegrenzing loopt op ongeveer 1/3 van de zandwal.

Foto 12: de schurveling (links) en de brede zandwal met zeer zware boomlaag. Hier moet wel het een en ander worden (op)gesnoeid om een kwaliteitsverbetering toe te passen.

De westelijke zandwal is zwaar begroeid met abelen en enkele eiken. Om de zandwal een kwaliteitsimpuls te geven, wordt ¼ van de beplanting verwijderd. Hierover zal de opdrachtgever in overleg treden met de eigenaar van het westelijke deel van de zandwal of hij daarin mee wil gaan.

De eiken worden in de meeste gevallen gespaard, net als een enkele mooie brede abeel aan de noordzijde in eigendom van de opdrachtgever.

Na het verwijderen van de bomen, wordt de lage vegetatie op de zandwal gebosmaaierd en afgehardt. Alle vrijkomende materialen (maaisel en hout) wordt afgevoerd.
