# Landschappelijke inpassing Ruimte voor Ruimte nieuwbouw Kelderweg 25 Ouddorp

Opdrachtgever : M. Honders  
Tekst : M. Schildwacht  
Foto's en tekeningen : Bureau Schildwacht  
Datum : september 2019  
Projectnummer : 1827-2

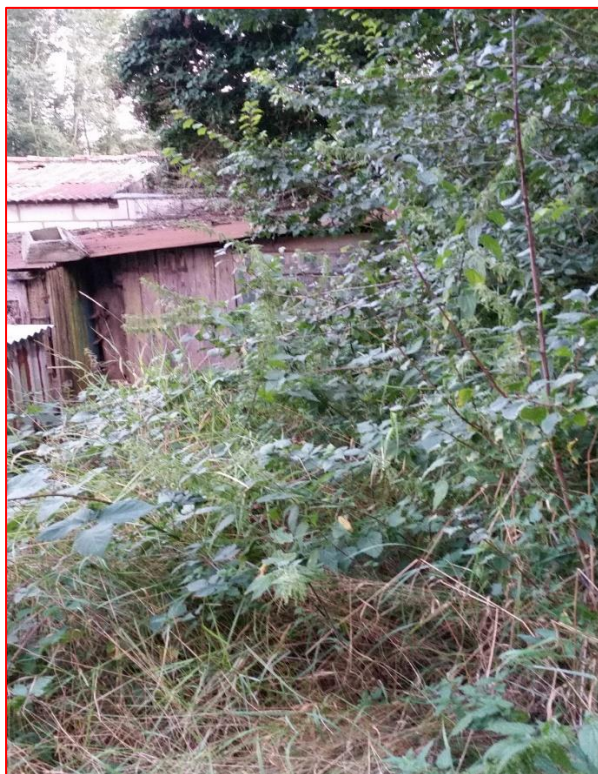
*Foto's 1 en 2: zandwal voor en na het verwijderen van zieke iepen en braamstruweel.*

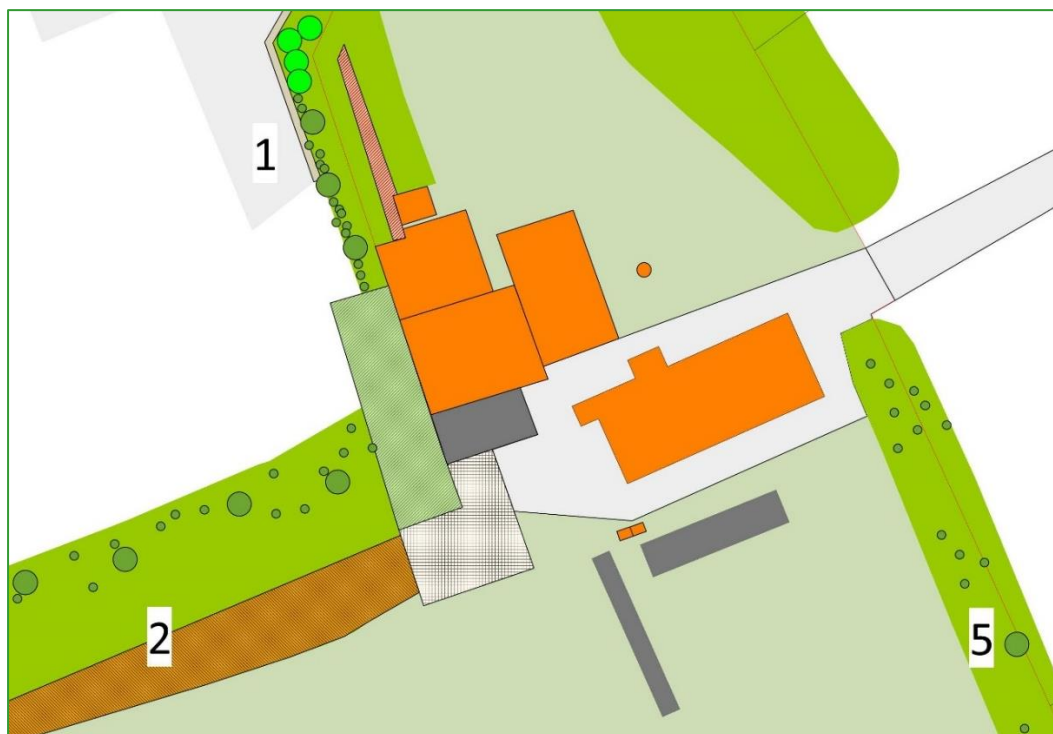
Tekening 1: overzicht van de verschillende bouwwerken en de verhardingen die worden gesaneerd.

Alle bouwwerken worden na het afgeven van een overeenkomst in het kader van Ruimte voor Ruimte en bijbehorende vergunningen gesloopt en van het terrein verwijderd. Ook alle verharding wordt van het terrein verwijderd.

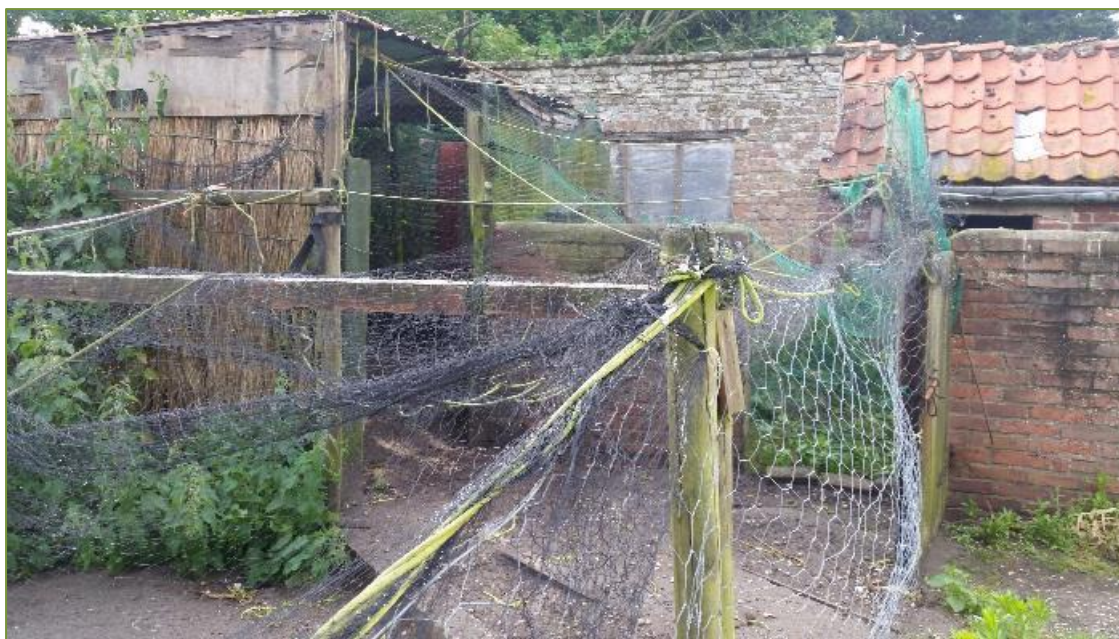
*Foto 3: Situatie net voor de aankoop, de kippenren*

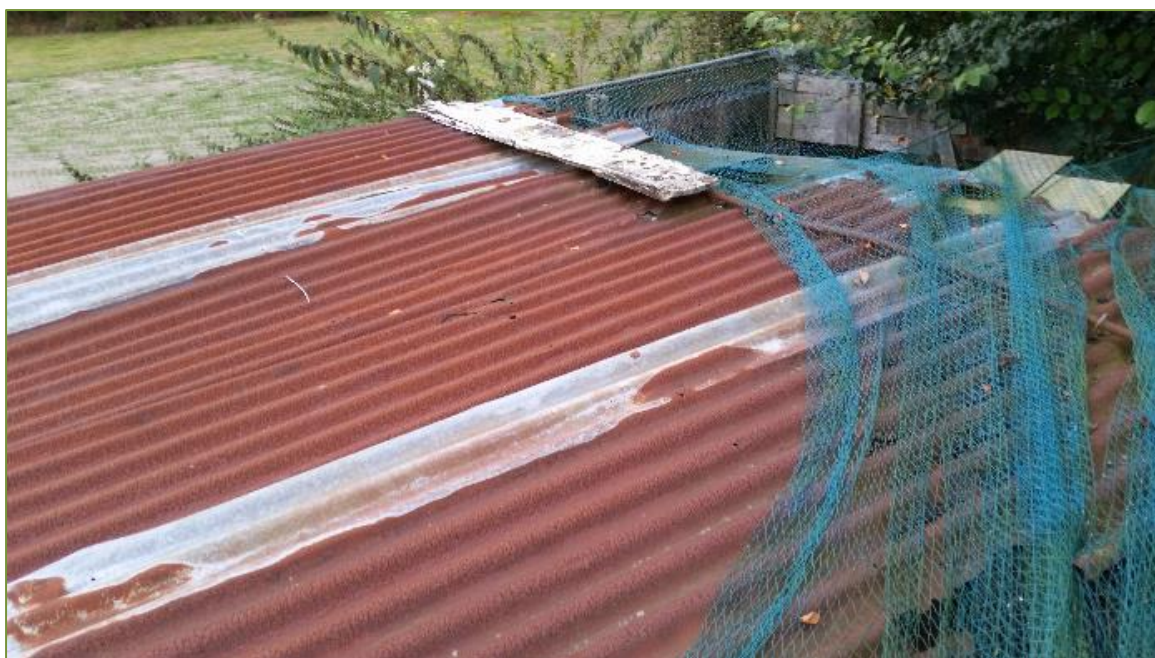
*Foto 4: situatie bij aankoop, veel storende bouwmaterialen*

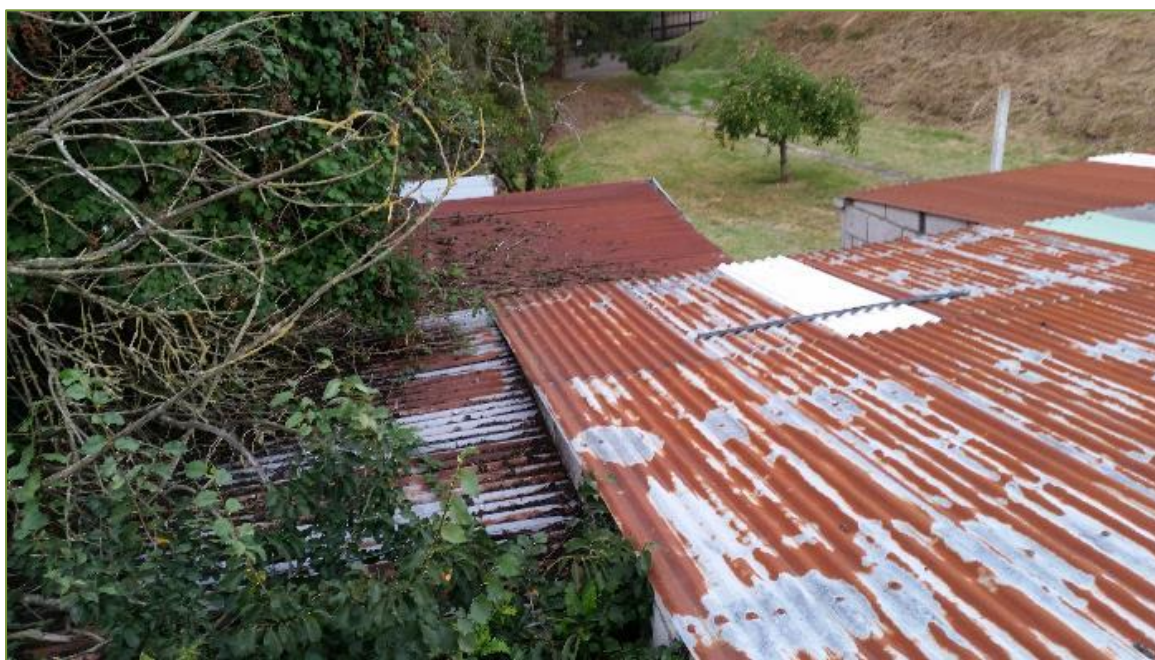
*Foto 5: situatie bij aankoop, zwaar overwoekerende bomen op zandwal achter schuren.*

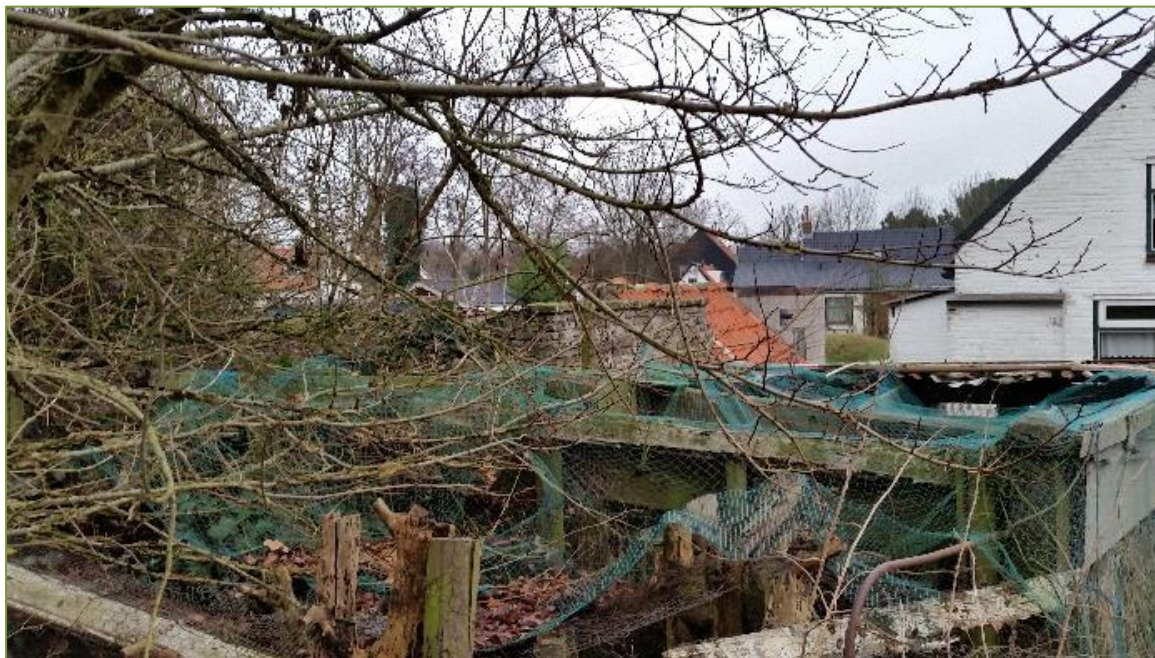
*Foto 6: situatie bij aankoop, de verpaupering is toegeslagen.*

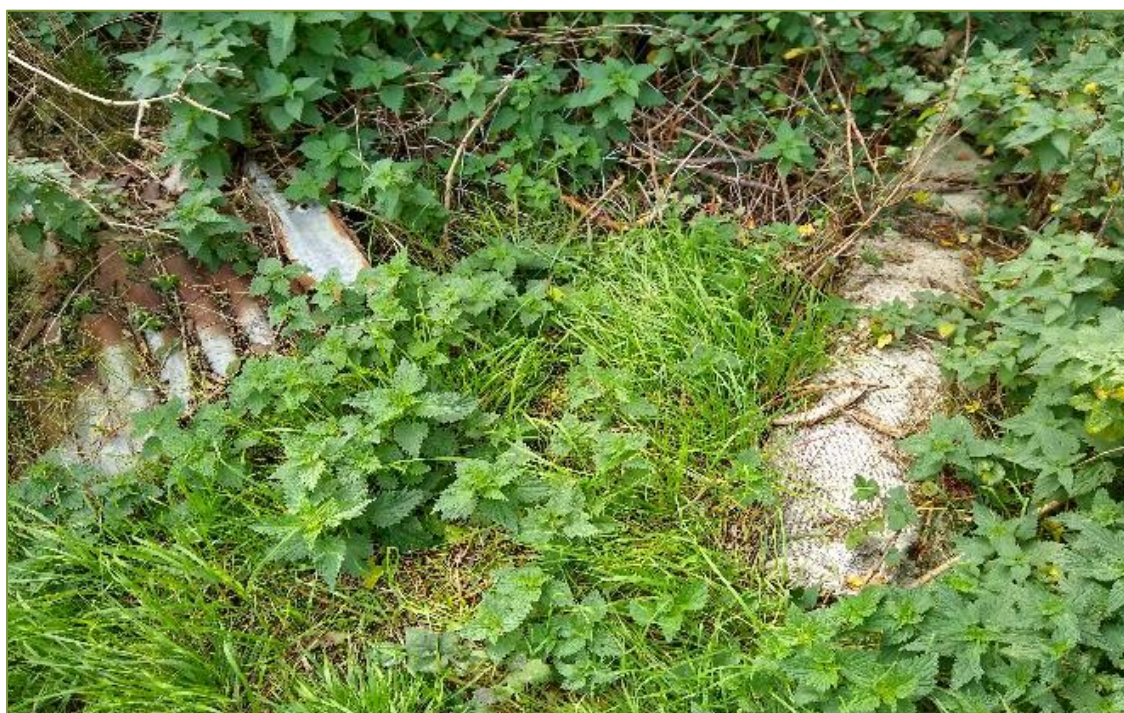
Deze zandwal is afwijkend van vorm. De zandwal ligt op de perceelgrens en aan de oostzijde ligt een tweede grondlichaam (geen echte zandwal). De tussenliggende ruimte is opgevuld met tuinafval en sloopafval. Op de zandwal groeien bramen en iepen en enkele dennen. De oostelijke grondwal wordt verwijderd en het afkomstige zand wordt gebruikt om zandwal nr. 7 te verlengen en het herstellen. Het vrijkomende snoeimateriaal en sloopafval wordt van het terrein afgevoerd. Er worden 2 dunne dennenbomen verwijderd (die in de verdrukking staan) om de resterende bomen beter tot zijn recht te laten komen. Al het iepenhout wordt verwijderd en de bramen worden afgemaaid. Na het verwijderen van de zieke en dode iepen en de braamstruwelen (die allemaal zo laag als mogelijk zijn afgezaagd/ gemaaid) wordt er een dun laagje grond over de stobben uitgespreid en ingezaaid met een muizenoor-zandblauwmengsel. Deze zandwal heeft nu geen bestemming Natuur. Er wordt verzocht aan de gemeente Goeree-Overflakkee om de zandwal de bestemming Natuur te geven.

Foto 8: huidige situatie, de tussenliggende ruimte bij zandwal 1 is opgevuld met sloopafval en snoeimateriaal

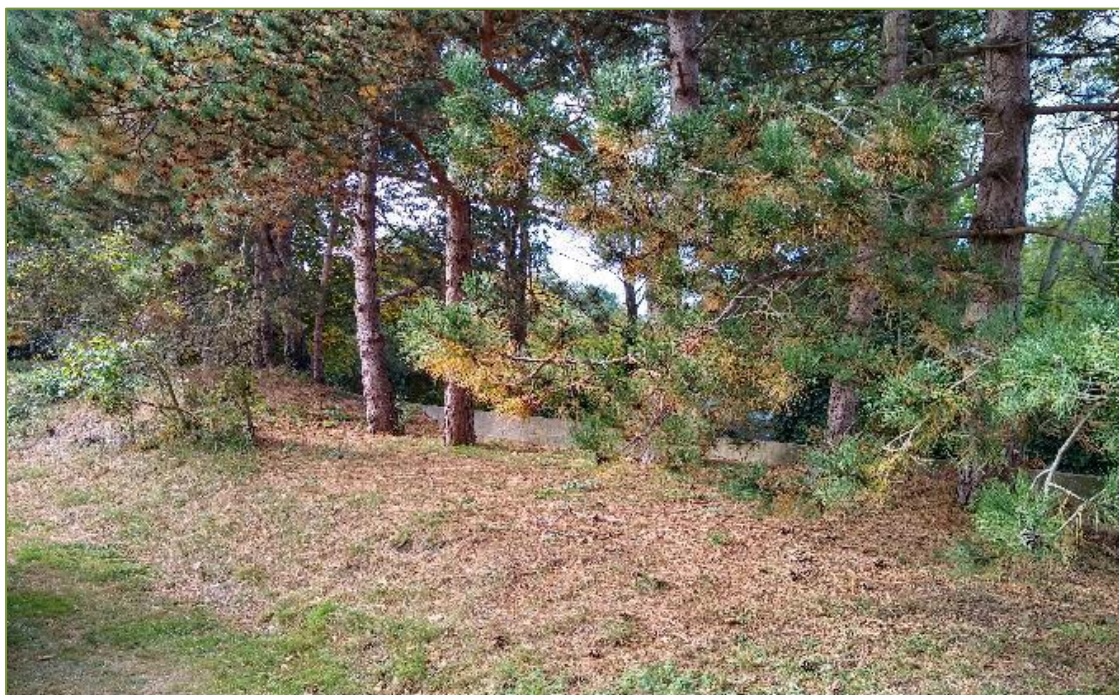
Deze smalle zandwal is west-oost gesitueerd en sluit aan op zandwal 1. Op de zandwal staat een rij met dennenbomen. Aan de voet van het zuidelijke talud staan 3 dode bremstruiken. De struiken worden allemaal verwijderd (2019). Van de dennenbomen worden er enkele verwijderd (dunne exemplaren die in de verdrukking staan). Aan de oostzijde van de zandwal wordt het grondlichaam over een lengte van 15 meter en een breedte van 2½ meter aangevuld zodat de zandwal weer in oude glorie wordt hersteld.

*Foto 9: de dennen waar in het verre verleden een deel van de zandwal is afgegraven. Deze zal in hoogte worden hersteld.*

Voor het aanvullen van de zandwal wordt gebiedseigen grond gebruikt, met voorkeur uit het grondlichaam voor zandwal 1. Om te voorkomen dat de dennen bij het opwerpen van de zandwal zouden verstikken, zal dit in een aantal jaren in geleidelijkheid worden uitgevoerd. Brengt men in 1x de gewenste hoeveelheid zand aan rond de dennen, dan bestaat de kans dat de gronddruk de wortels te veel beschadigen en de boom zich niet kan herstellen en afsterft.

Om afsterven te voorkomen, wordt de volgende aanpak gehanteerd. Eerst wordt de viltlaag met een dikte van 10 cm verwijderd en opzij gelegd. Rond de stammen worden over een breedte van 20 cm kleikorrels aangebracht. Vervolgens wordt er een laag van 20 tot maximaal 30 cm zand aangevuld. Na het aanbrengen van het zand, wordt de viltlaag terug geplaatst. Dit proces kan elk jaar worden herhaald totdat de gewenste hoogte van de herstelde zandwal is bereikt.

Na het ophogen wordt de zandwal ingezaaid met gras vermengd met muizenoor-zandblauwmengsel.

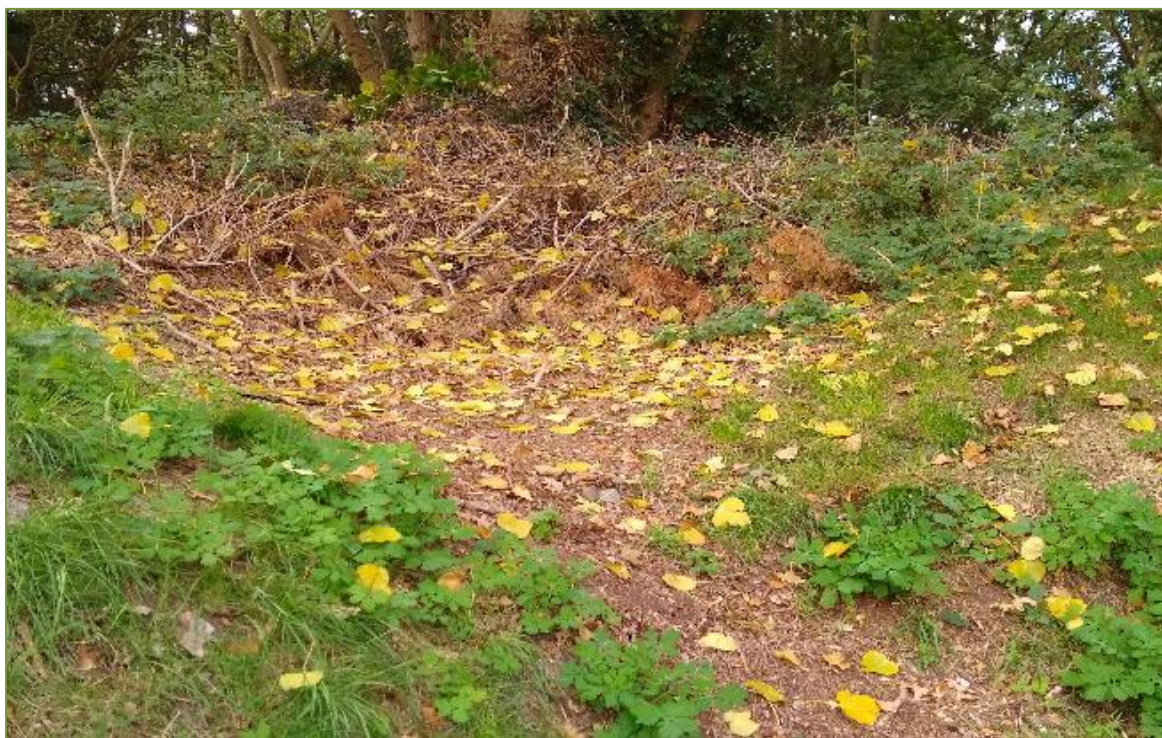
Aan de zuidzijde (op de overgang met zandwal 4) ligt een laagte in de zandwal die is volgestort met afval, sloopafval en snoeihout. Al het afval, sloopafval en snoeihout wordt verwijderd en afgevoerd. Vervolgens wordt de laagte aangevuld met gebiedseigen zand en ingezaaid met gras vermengd met muizenoor-zandblauwmengsel.

*Foto 10: de laagte in zandwal 3-4 waar veel afval onder een laag met snoeihout is verborgen.*

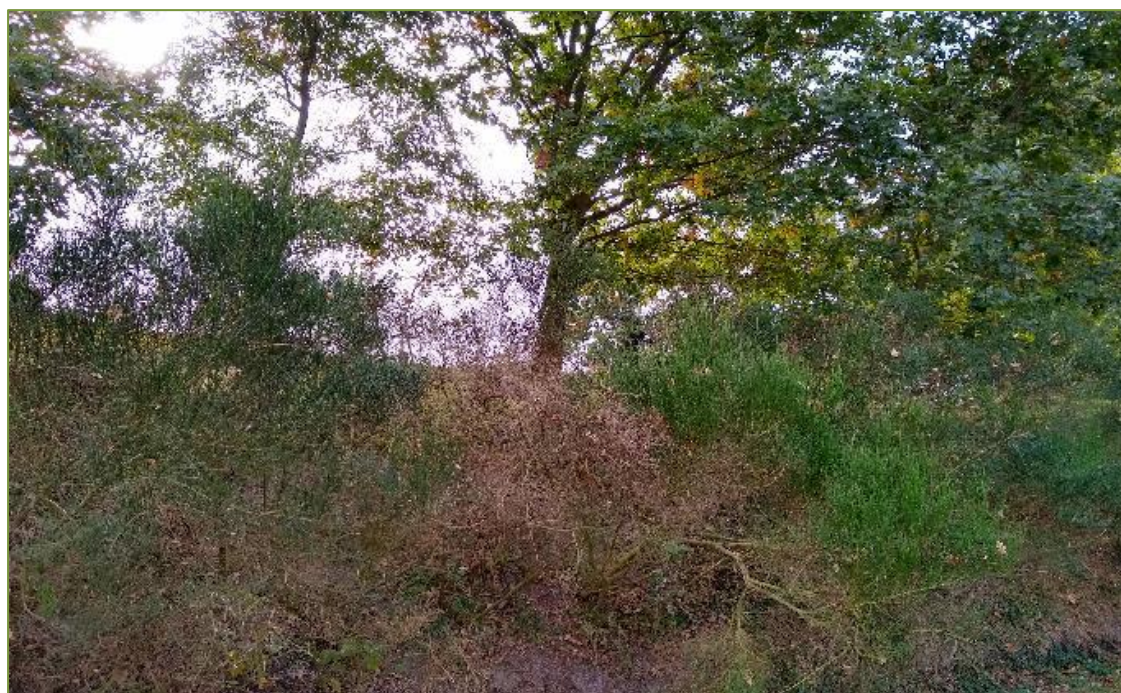
Deze brede zandwal is west-oost gesitueerd. Het betreft een brede zandwal begroeid met grassen en kruiden, eikvaren en opgaande beplanting in de vorm van eiken, diverse bremstruiken, enkele exotische (jonge) coniferen en een Amerikaanse vogelkers.

*Foto 11: zandwal 4 met veel bremstruiken aan de voet waarvan een aantal dood is. De helling is begroeid met eikvaren.*

De Amerikaanse vogelkers wordt verwijderd. Aan de voet staan bremstruiken. Om de eikvaren beter tot zijn recht te laten komen, worden er 2-3 bremstruiken verwijderd. De exotische coniferen bovenop de zandwal worden verwijderd (het aanplanten van exoten op zandwallen is conform het bestemmingsplan zonder aanlegvergunning niet toegestaan).

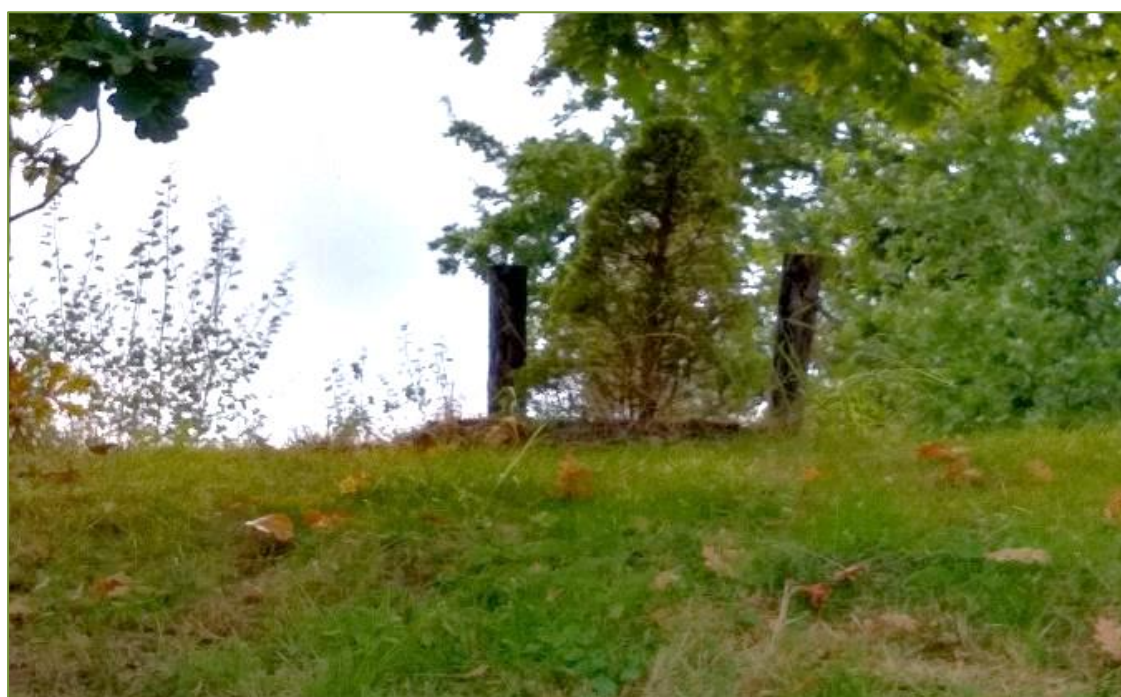
*Foto 12: bovenop zandwal 4 staan enkele nieuwe coniferen, gebiedsvreemde beplanting die niet gewenst is.*

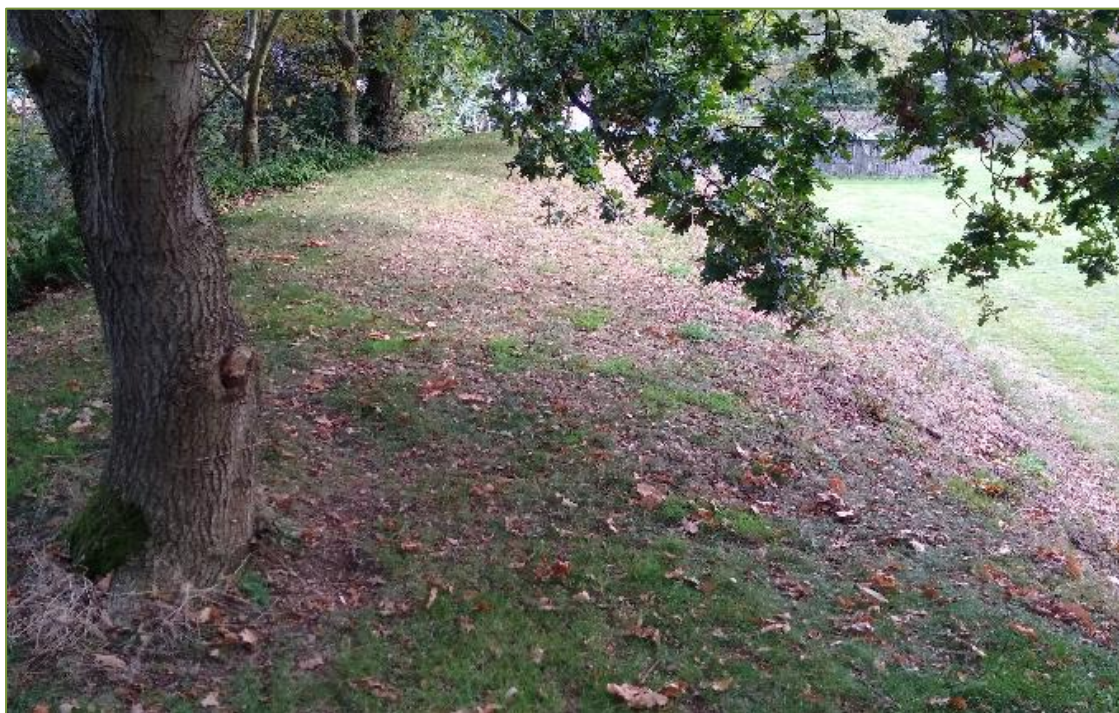
Foto 13: laag hangende takken van bomen en struiken geven te veel schaduw en kunnen de zandwal beschadigen.

De iepstruweel en de eiken aan de noordzijde worden (in overleg met de buurman/ eigenaar) uitgedund. Vooral zieke iepen worden verwijderd. De eiken worden opgesnoeid zodat de afhanginge takken niet op de zandwal hangen en kale daardoor plekken kunnen veroorzaken.

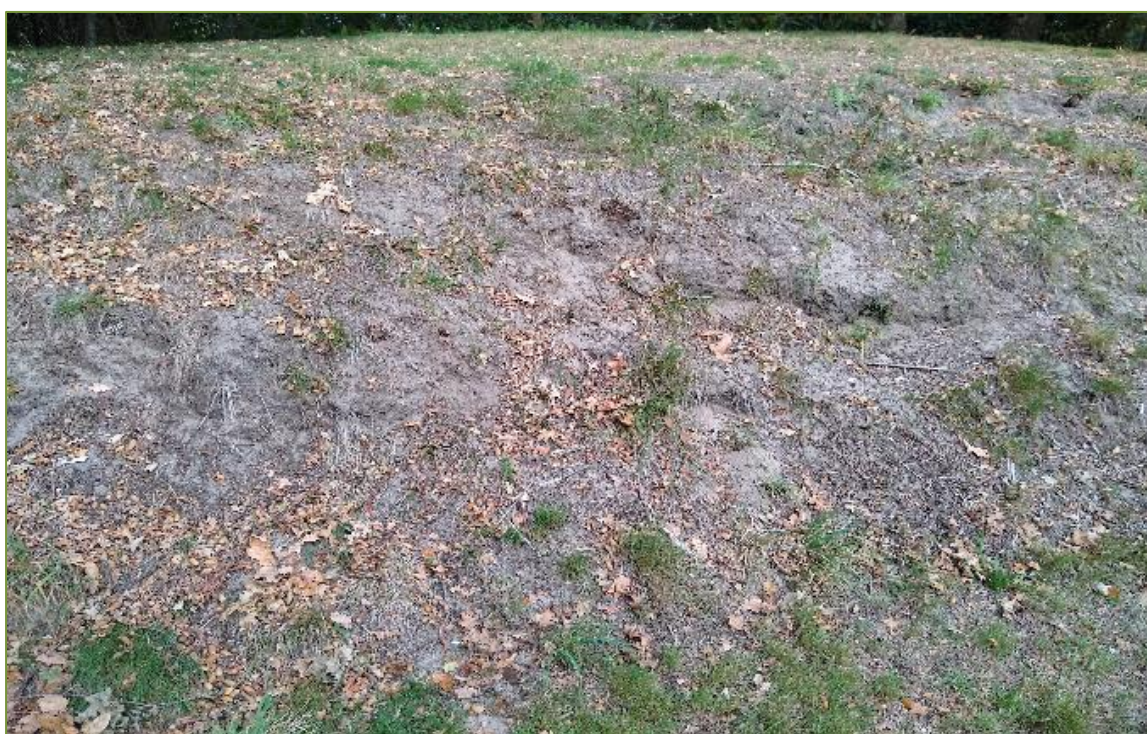
Deze brede zandwal is aan de noordzijde begroeid met eiken en iepstruweel. De zuidzijde is begroeid met kruiden en grassen. De humuslaag aan de zuidzijde is zeer dun en daardoor is de viltlaag erg broos geworden. Op sommige plekken is de zandwal beschadigd en aan het inzakken.

Foto 14: zandwal 2 is te schraal en hier en daar beschadigd waardoor de kans bestaat dat de zandwal gaat "leeg lopen". Herstel is noodzakelijk.

Het zuidelijke talud wordt plekgewijs hersteld. Er wordt plekgewijs zwarte aarde aan de zandwal toegevoegd en doorgemengd en stro ingestoken. Vervolgens worden de herstelde plekken ingezaaid met gras vermengd met muizenoor-zandblauwmengsel.

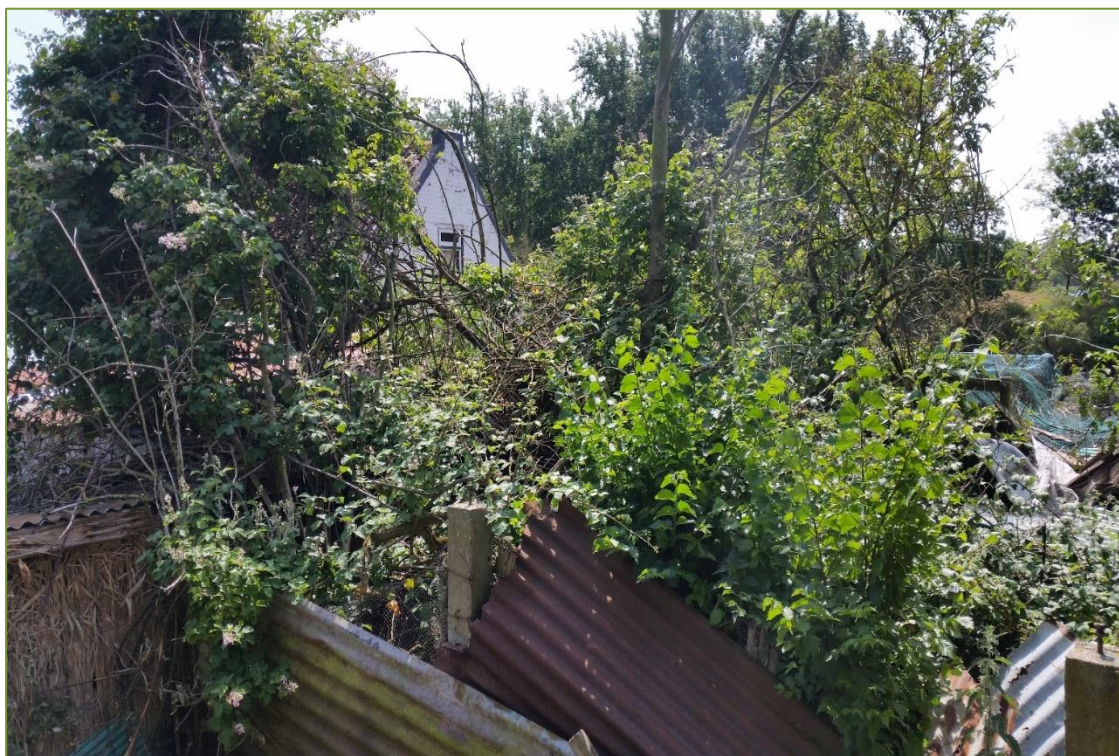
*Foto 15: situatie voor sanering. Bijgebouwen zijn overwoekerd door bomen en struiken*

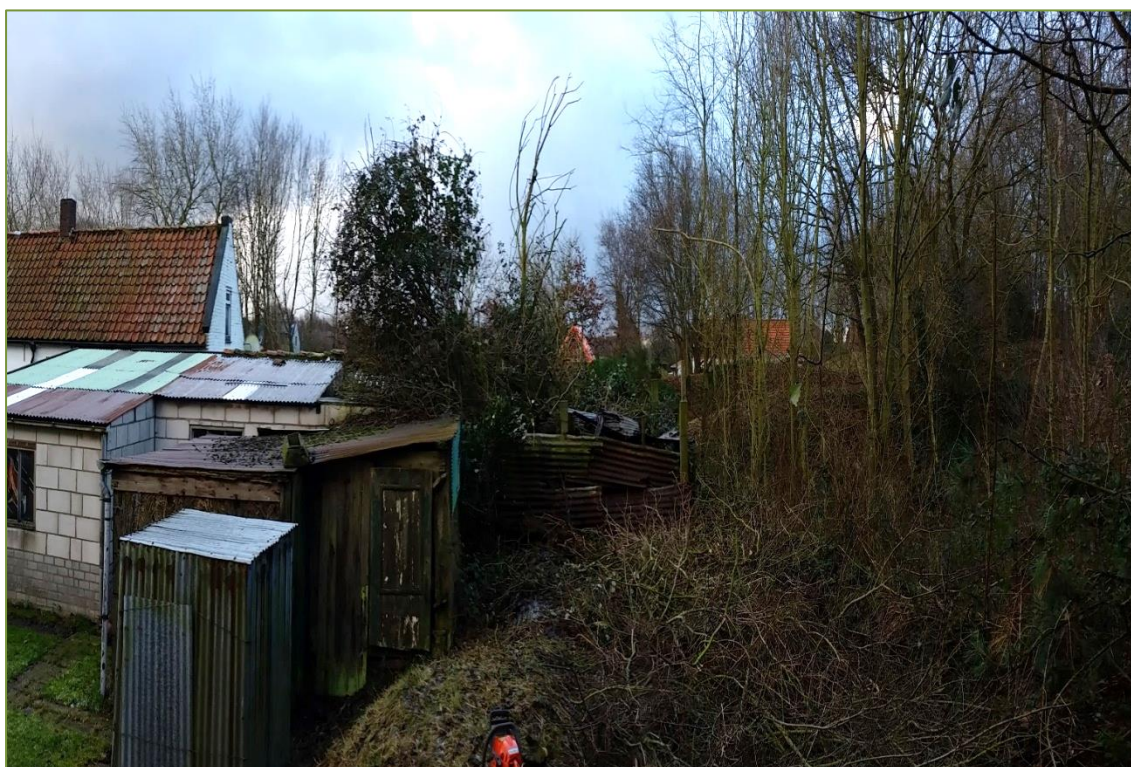
*Foto16: de bijgebouwen worden langzaamaan weer zichtbaar bij het snoeien van de woekerende bomen en struiken.*
