Nader onderzoek naar het voorkomen van (verblijfplaatsen van) vleermuizen,  
volgend op de Quicksan Wet Natuurbescherming Herinrichting 's-Gravenweg 22 te  
Nootdorp

1 augustus 2019

Op 18 en 31 Juli 2019

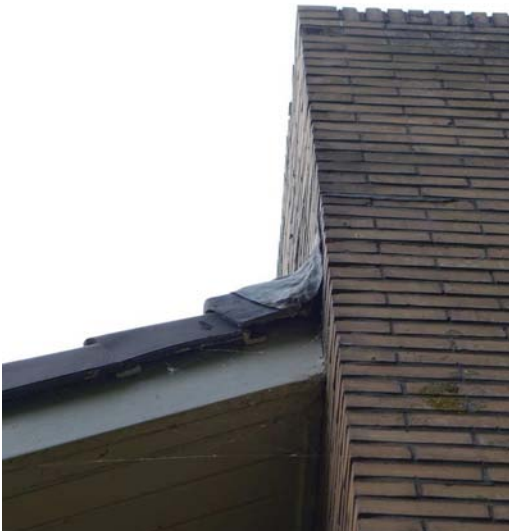
Figuur 4. Geschikt invliegopeningen bij schoorsteen woonhuis....

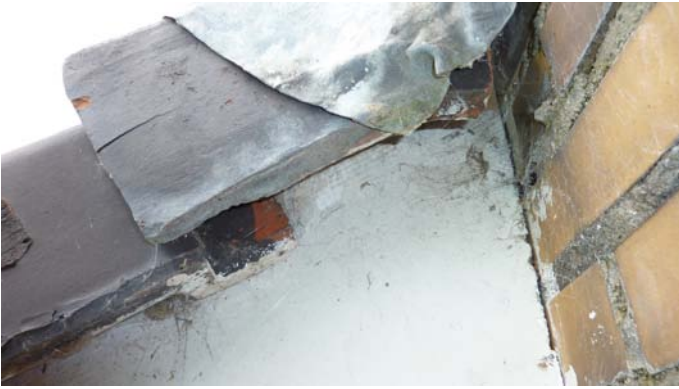
Foto 1. Schoorsteen links

Aan weerszijden van de schoorsteen zijn dergelijke openingen aanwezig.

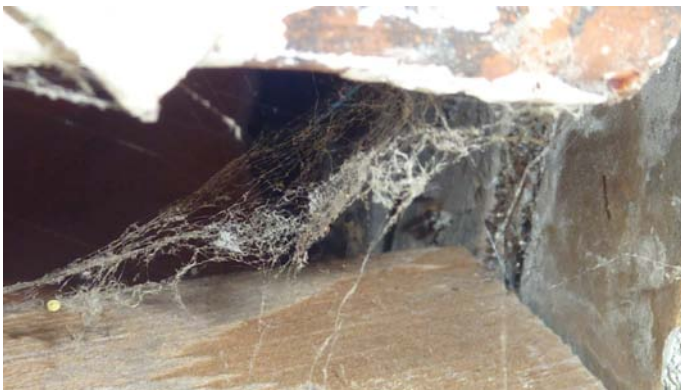
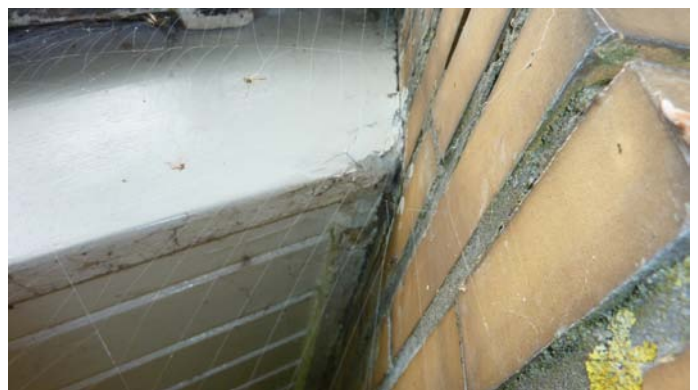
Foto 1a. Schoorsteen links

Foto 1b. Schoorsteen links

Duidelijk is te zien dat er geen enkel spoor is van vleermuizen zoals vetsporen e.d. Bovendien is er veel spinrag dat zich in de potentiële aanvliegbaan bevindt. Vastgesteld kan worden dat dit geen gebruikte invliegopeningen kunnen zijn en dat zich hier dus geen verblijfplaats bevindt.

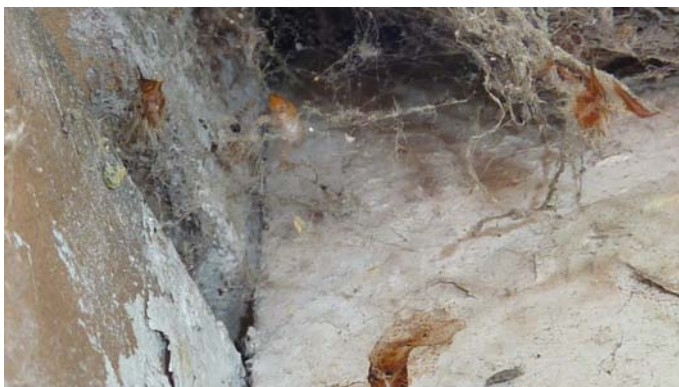
Foto 2a. Schoorsteen rechts

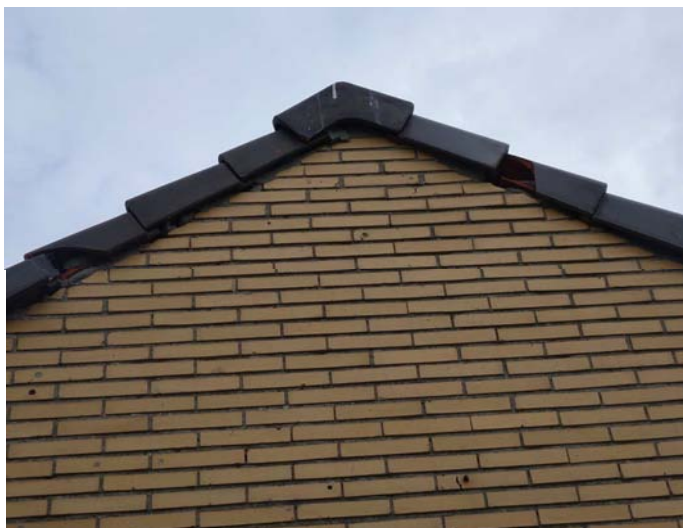
Figuur 4. Geschikt invliegopeningen bij ... nok van de garage

"Tevens is de garage voorzien van een spouwmuur en deze is via de dakconstructie bereikbaar voor vleermuizen. Aan beide zijde van de schuur kan via de hoekpannen de spouwmuur worden bereikt en zijn kapotte pannen en open metselwerk aanwezig."

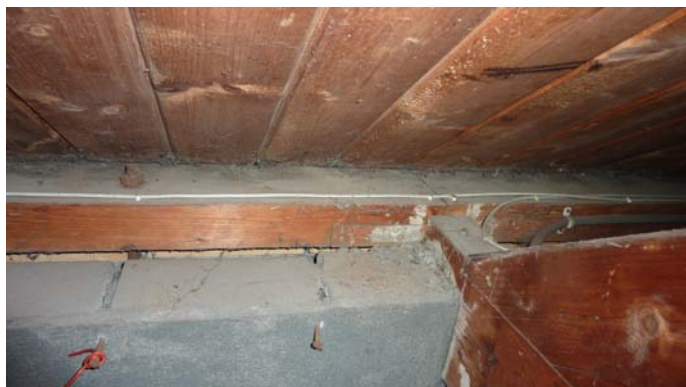
Foto 3. Spouw, muurplaat en dakbeschot

Er is een dakbeschot dat dicht aanligt op de muurplaat, die zelf weer dicht aanligt op het buitenblad van de spouwmuur. Aan de topgevels sluit het dakbeschot dicht aan door een stuc laag. Er zijn geen openingen waardoor de binnenruimte van de garage en dus de spouwen van de langsmuren van buitenaf bereikbaar zijn.

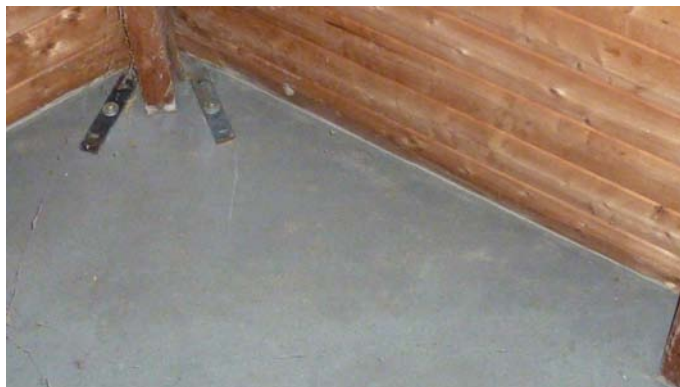
Foto 4. Dakbeschot bij topgevel

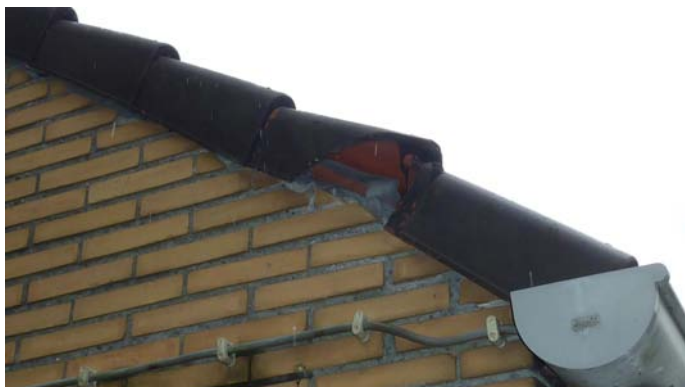
Foto 5. Gebroken gevelpan noordwestzijde.

De spouwen van de topgevels zijn aan de bovenzijde afgedekt met gevelpannen, Deze zijn oorspronkelijk in specie gelegd, waardoor een goede afsluiting werd verkregen. Door verwerking van de specie en breuk van enige gevelpannen is de spouw thans van buitenaf bereikbaar. Aan de zuidoostzijde zijn er twee gebroken gevelpannen (Zie Figuur 4 van het Quikscan rapport hierboven) en aan de noordwestzijde is er één (Foto 5.). Deze potentiële invliegopeningen zijn ook nader bekeken.

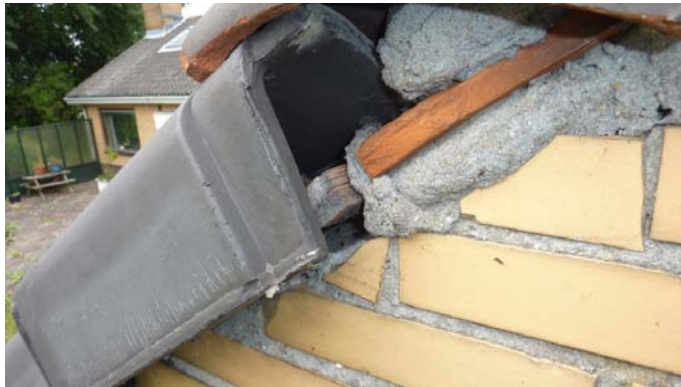
Foto 6. Garage ZO-zijde links

Indien dit een invliegopening naar de spouw als verblijfplaats zou zijn, zouden er sporen zoals keutels, meststrepen, vetstrepen of afgebeten insectenresten te vinden moeten zijn. Zoals de foto's laten zien, is dat niet het geval.

Deze opening is dus niet in gebruik als invliegopening voor vleermuizen en er is derhalve daar geen verblijfplaats.

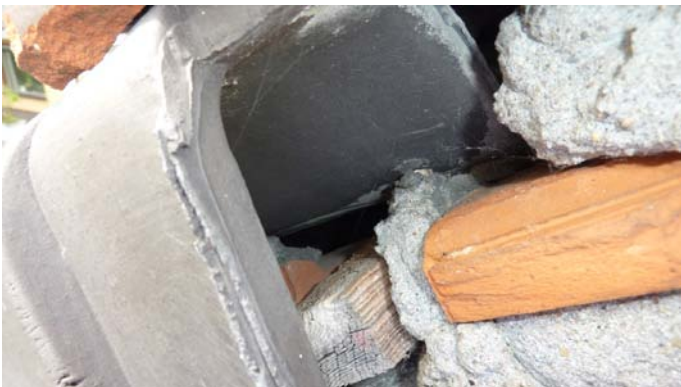
Op Foto 6.1. en beter op Foto 6.2. is spinrag te zien dat er niet zou kunnen zijn als er geregeld vleermuizen via de opening in- en uitvliegen.

Foto 6.1. Garage ZO-zijde links detail

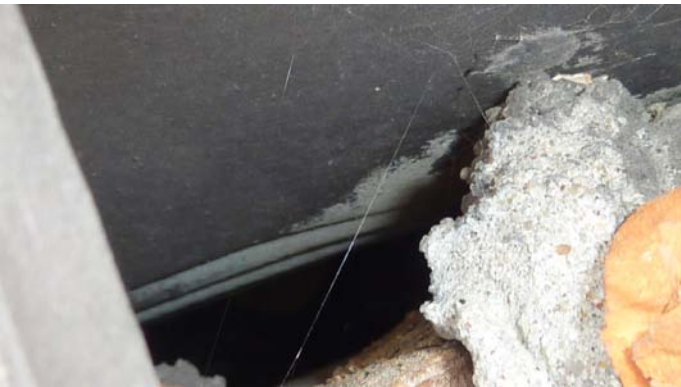
Foto 6.2. Garage ZO-zijde links detail spinrag

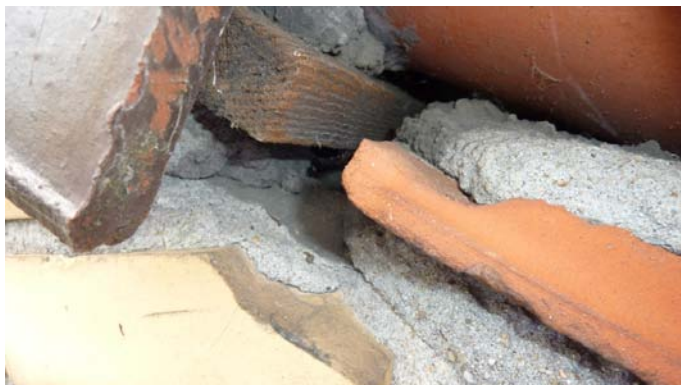
Foto 7. Garage ZO-zijde rechts

Ook hier zijn geen vleermuissporen zichtbaar. Uit foto 7.1. blijkt eveneens dat er spinrag aanwezig is dat de aanwezigheid van een in- en uitgang naar een verblijfplaats onmogelijk maakt.

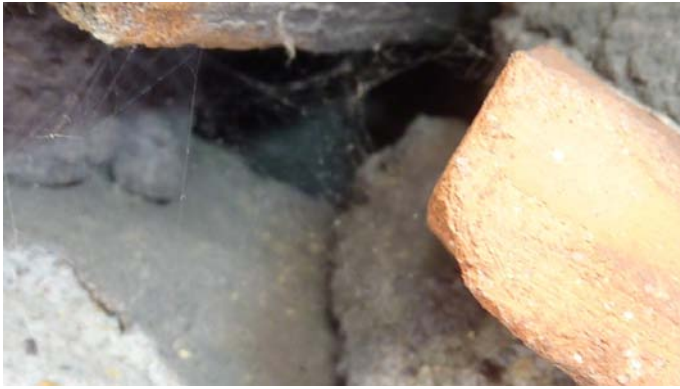
Foto 7.1. Garage ZO-zijde rechts detail spinrag

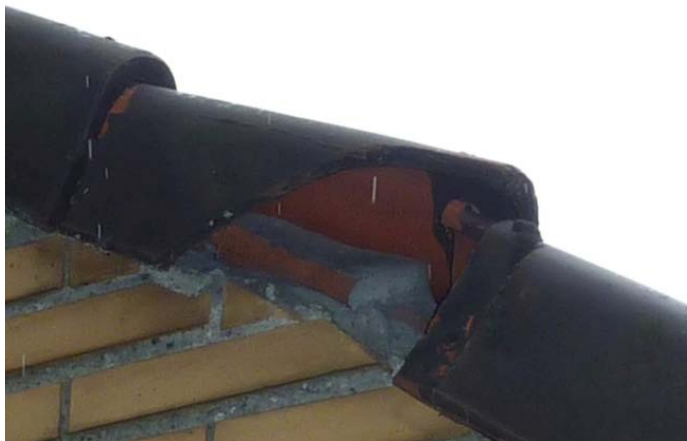
Foto 8. Garage NW-zijde

Voor deze opening geldt dezelfde waarneming. Er zijn geen keutels, meststrepen, vetstrepen of insectenresten die aanwezig zouden moeten zijn als deze opening door vleermuizen als in- en uitgang van een verblijfplaats in de spouw gebruikt zou worden of zijn.

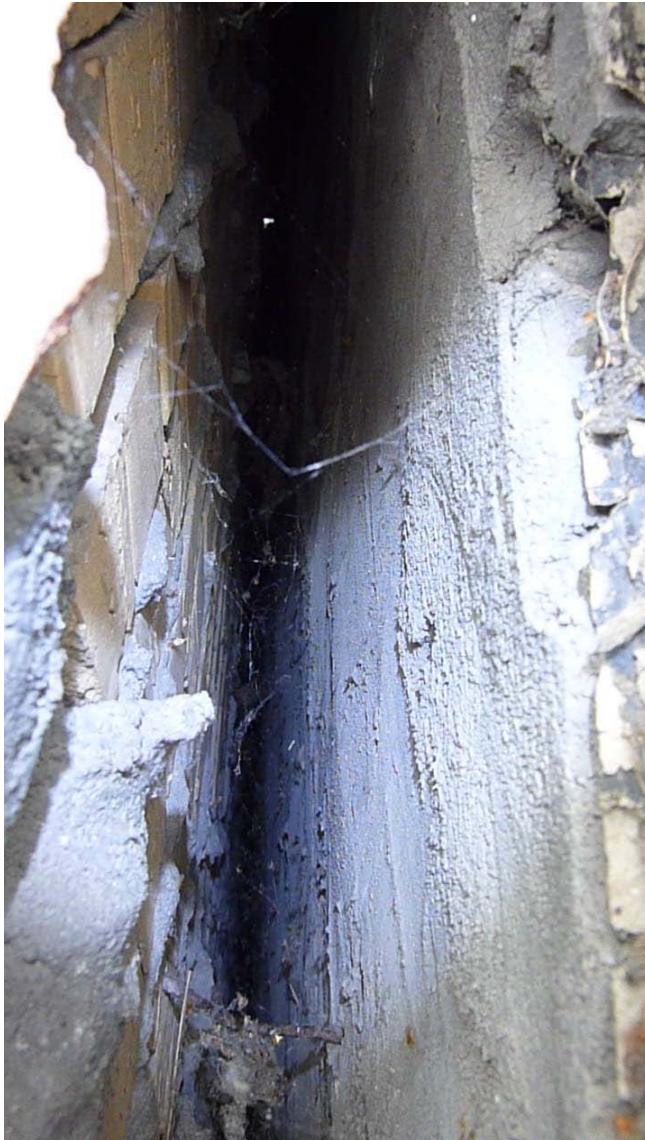
Hierdoor kon worden vastgesteld dat zich in de spouwen geen vleermuizen bevonden. Ook waren geen sporen zichtbaar van recent of langer geleden verblijf.

Foto 9. Voorbeeld inkijk spouw
