## **Rapport**

### **Boom Effect Analyse**

#### **De Groene Long, Sint-Oedenrode**

| Datum rapport | : 7-3-2022 |

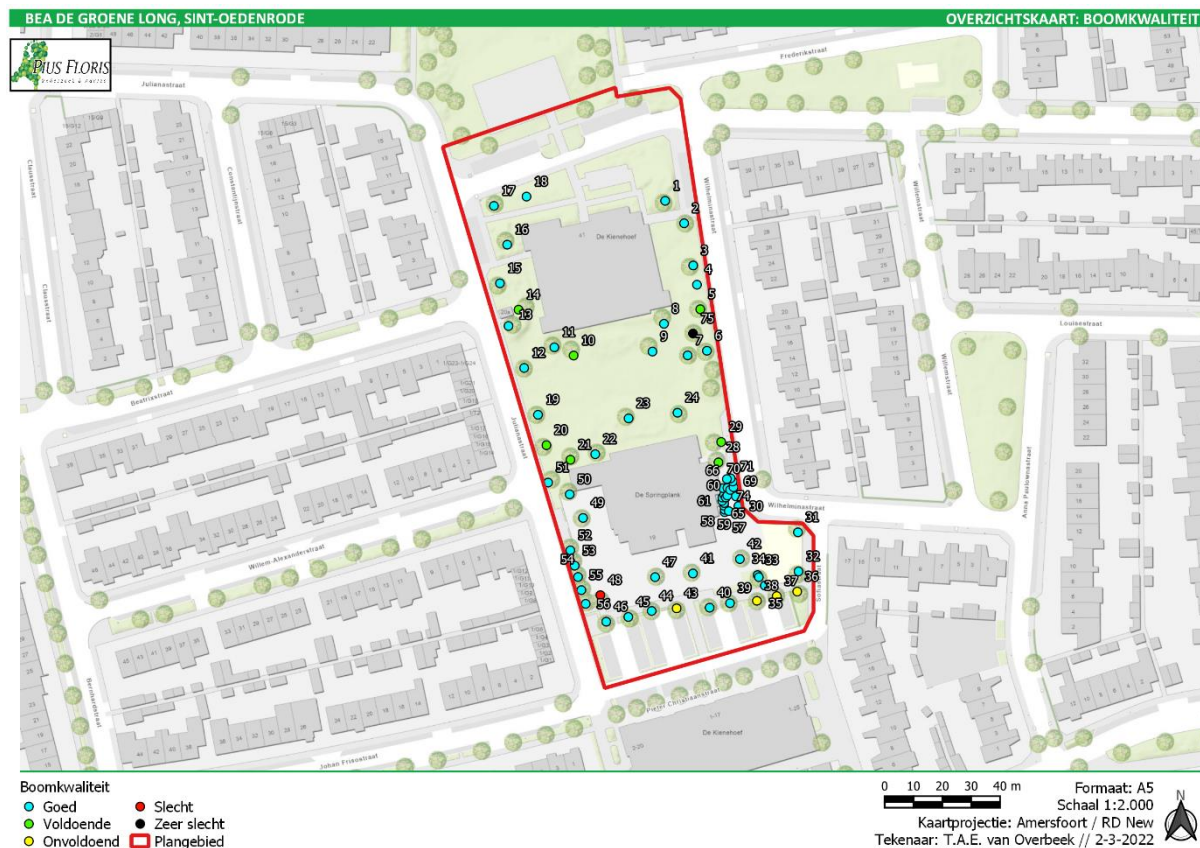
**Afbeelding 3: Overzichtskaat boomkwaliteit.**

Boom 48 betreft een pruimkers waarbij een gesteltak is uitgescheurd, een zwamaantasting zichtbaar is en waarbij de conditie sterk verminderd is. De boomkwaliteit van deze boom is als slecht beoordeeld.

Zoals eerder vermeld betreft boom 75 een afgezette berk, deze kan als dood beschouwd worden.

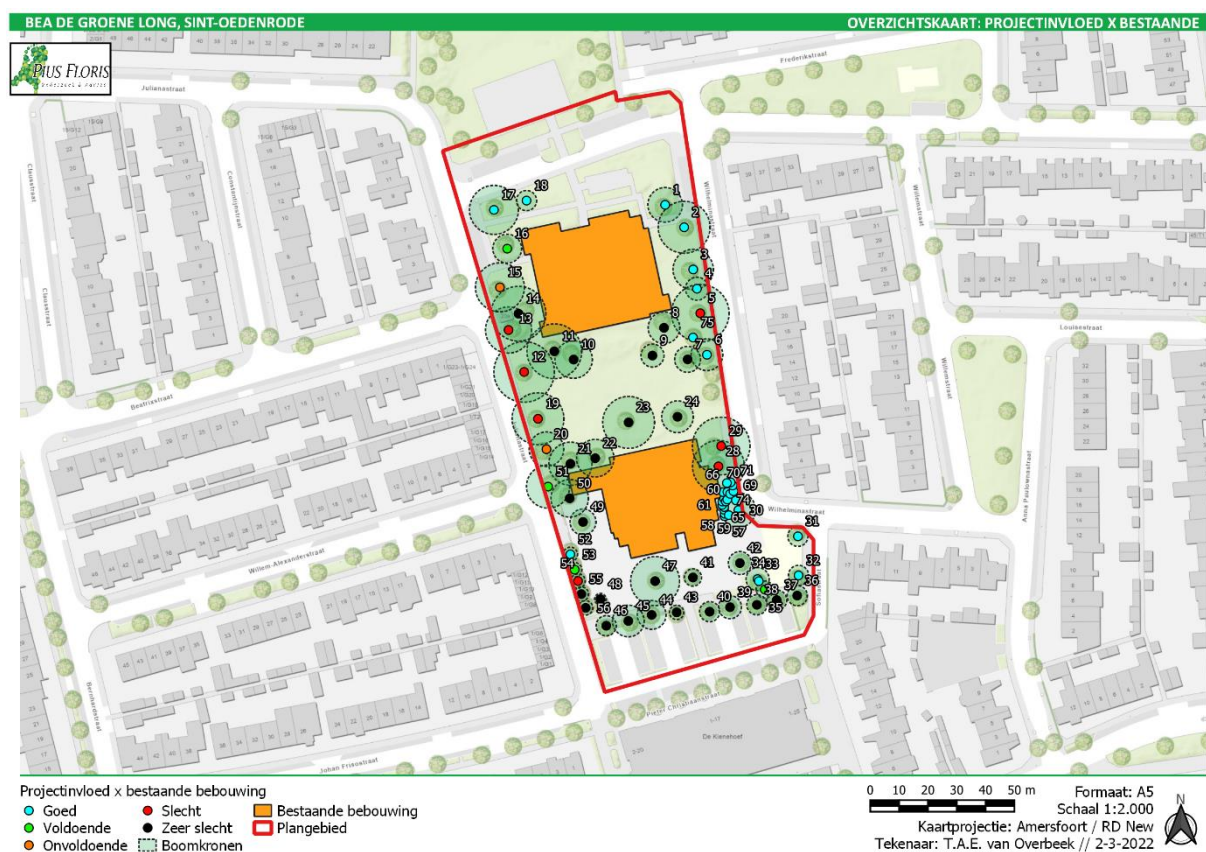
**Afbeelding 4: Overzichtsk kaart projectinvloed ten opzichte van bestaande, te slopen bebouwing.**

Onderstaande kaarten zijn gesplitst om de locatie van de sloop- en bouwwerkzaamheden duidelijk weer te geven. De projectinvloed op beide kaarten is weergegeven alsof het een enkele kaart is. Zo kan het lijken alsof de projectinvloed overschat lijkt op afbeelding 4, dit wordt echter verklaard op afbeelding 5.

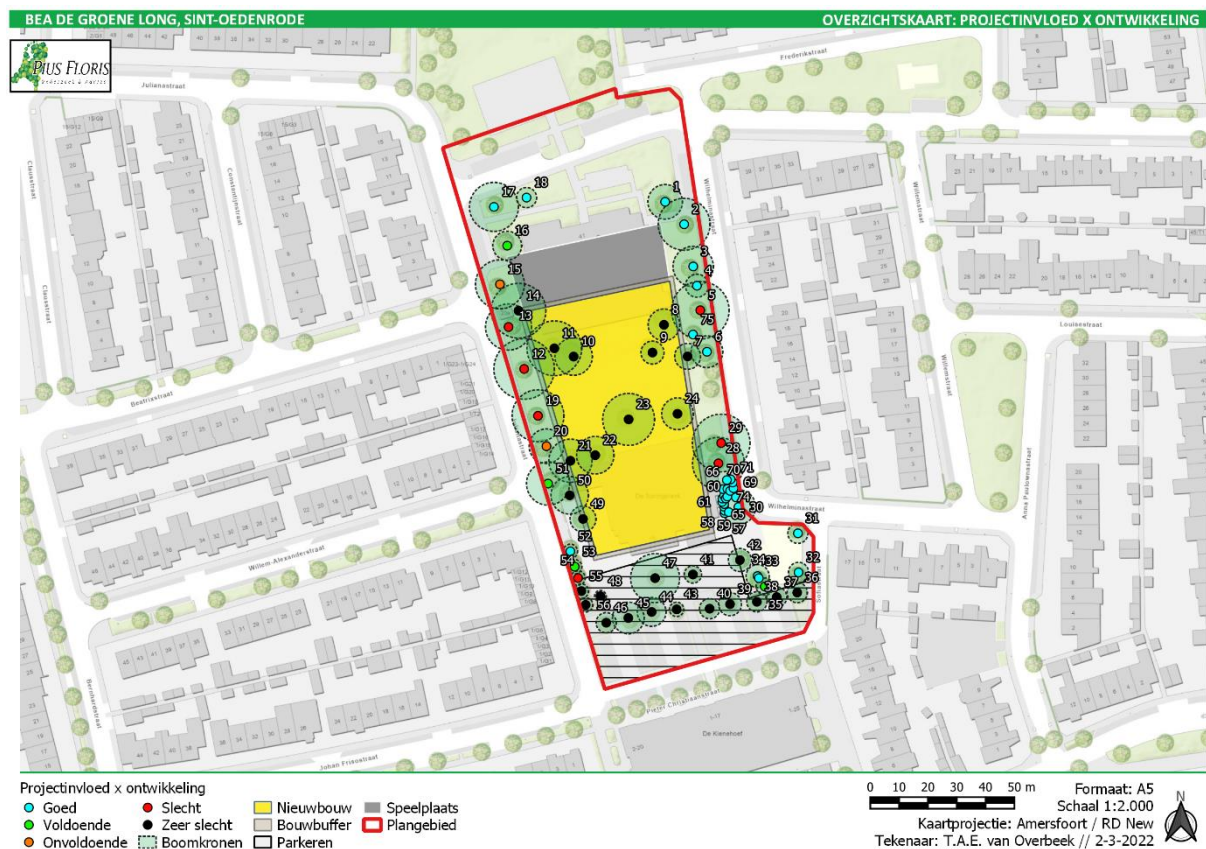
**Afbeelding 5: Overzichtskart projectinvloed ten opzichte van nieuwe ontwikkeling.**

In het huidige ontwerp wordt ruimtelijk beslag gelegd op 27 bomen. De bomen komen in conflict met de aanleg van de nieuwbouw (7, 8, 9, 10, 11, 14, 21, 22, 23, 24, 49 en 50) en de parkeerplaatsen (36 t/m 48, 55 en 56) en bebouwing (25 t/m 33). Daarnaast geldt voor deze bomen dat er ook schade zal ontstaan tijdens de sloop van de bestaande bebouwing.

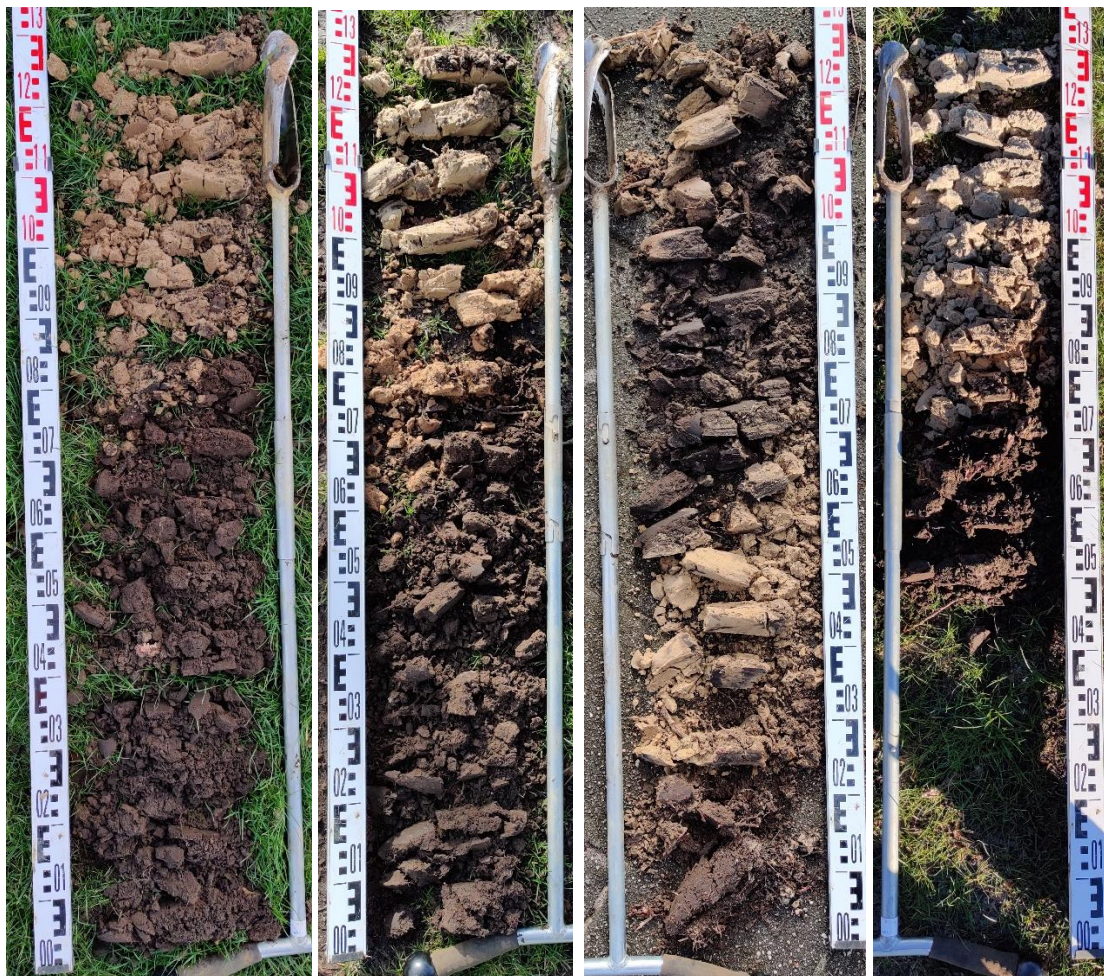
Afbeelding 7: Boorstaten van respectievelijk groeiplaatsonderzoek 1, 2, 3 en 4.

De boorstaten op afbeelding 7 tonen een vergelijkbare groeiplaatsen voor de bomen ter hoogte van groeiplaatsonderzoeken 1, 2 en 4. De eerste 70 - 80 cm -mv bestaat uit matig grove, humusrijke zandgrond en daaronder humusarme tot humusloze zandgrond. Ter hoogte van boring 3 wordt een afwijkende boorstaat aangetroffen. De boorstaat toont een humusrijke toplaag tot 20 cm -mv, een matig fijne, humusarme zandgrond tot 60 cm -mv, donkere humusrijke zandgrond tot 100 cm -mv en daaronder een kleilaag tot 130 cm -mv. Boorstaat 3 is afwijkend van de rest van het plangebied omdat hier in het verleden de parkeerplaatsen zijn aangelegd. In boringen 2, 3 en 4 zijn vanaf 100 – 120 cm -mv grondwater of vochtige grond aangetroffen.

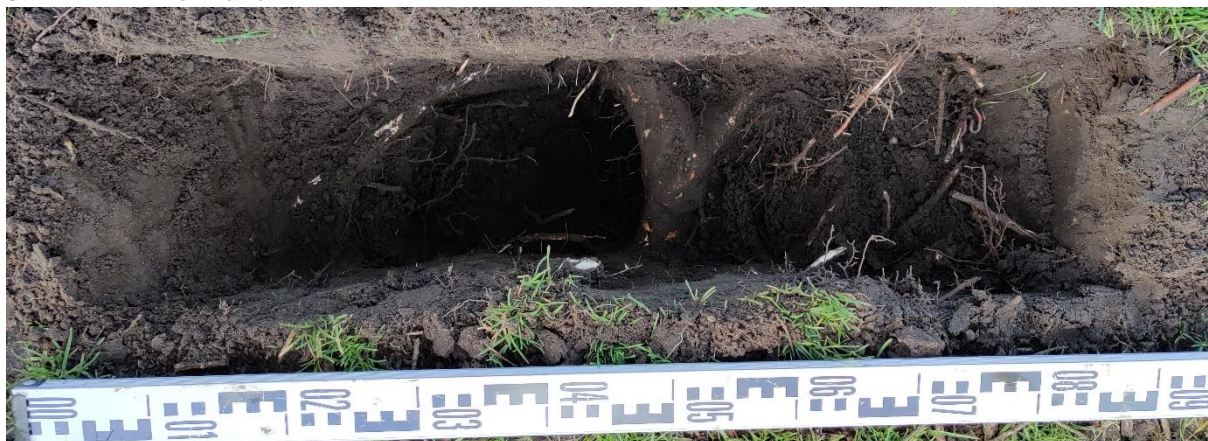
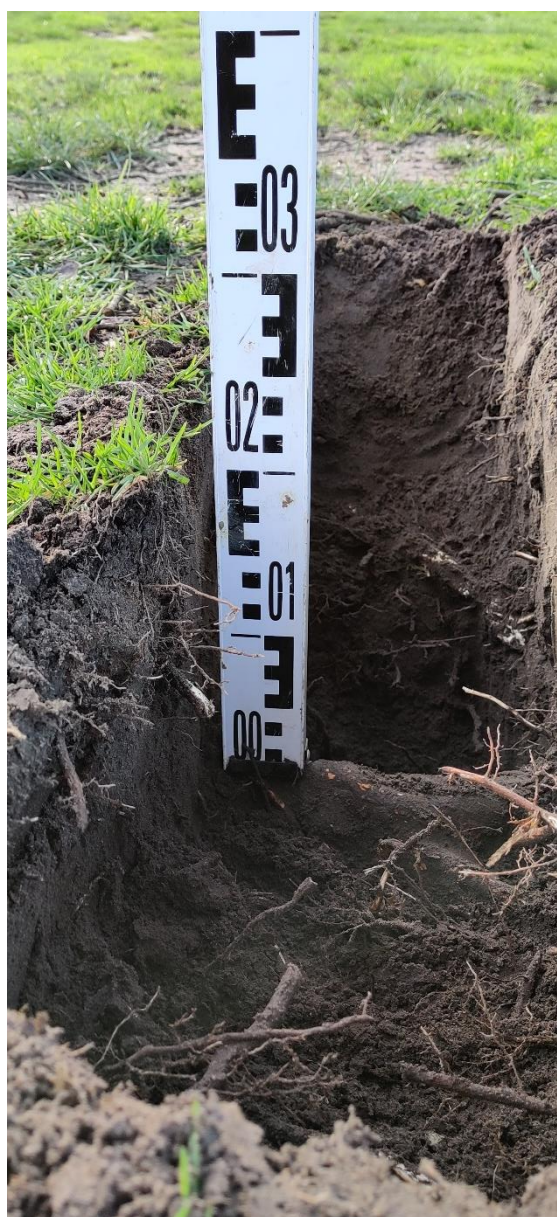
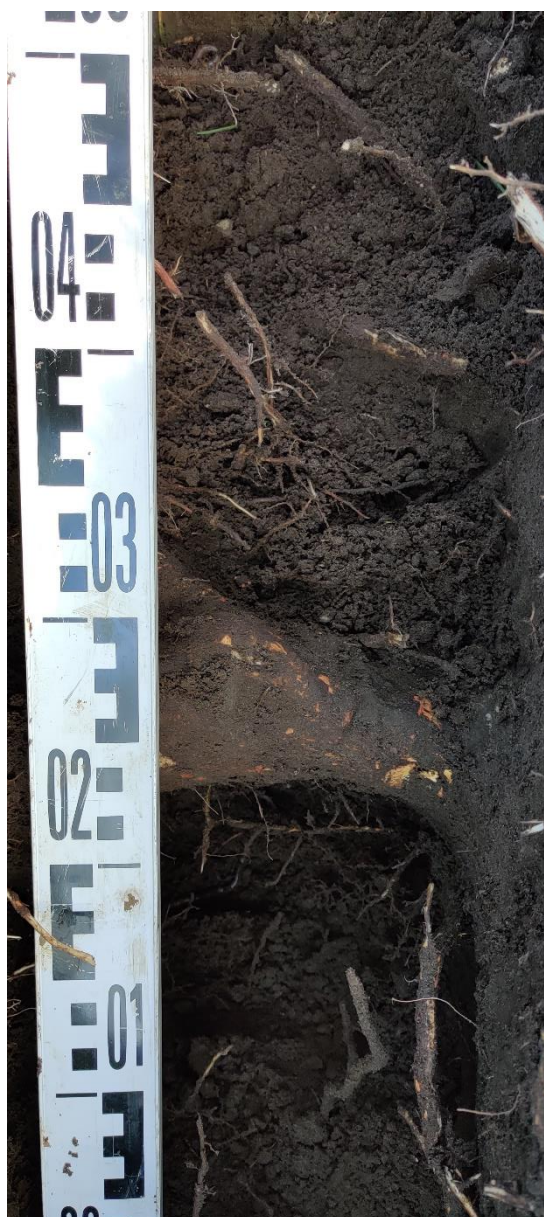
Afbeelding 8: Foto's van sleuf ter hoogte van boom 19.

Op circa 4,5m uit hart van boom 19 wordt een stabiliteitswortel aangetroffen op circa 20cm –mv. Daarnaast is de zone 10-30cm intensief doorworteld met fijne en matige grove wortels (diameter <5cm). De situatie in het veld toont dat de wortelkluit, vanwege de open groeiplaats en de aangetroffen bodemopbouw, een normale wortelspreiding heeft ontwikkeld. Naar verwachting zijn de bovenste 50 cm -mv intensief doorworteld en is doorworteling mogelijk tot zeker 100-110 cm -mv (tot het grondwater).

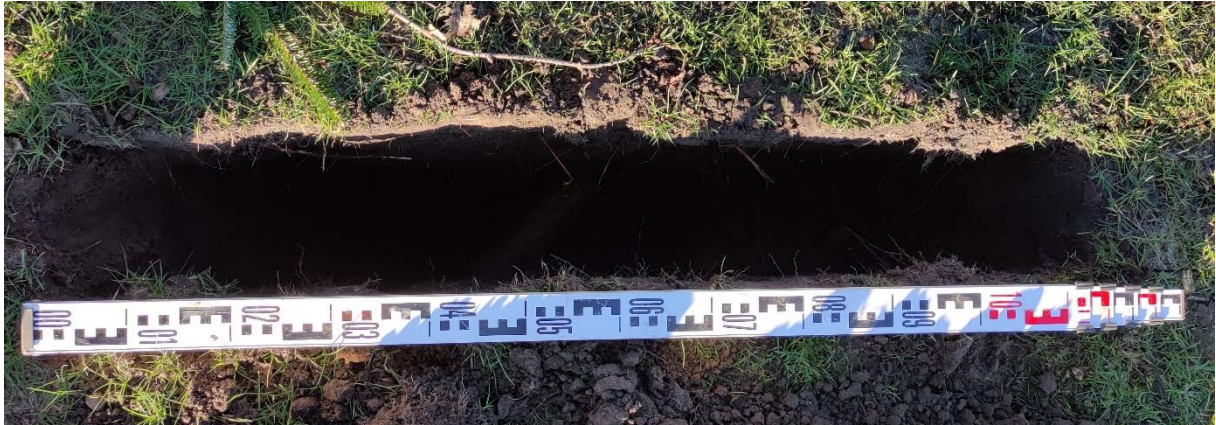
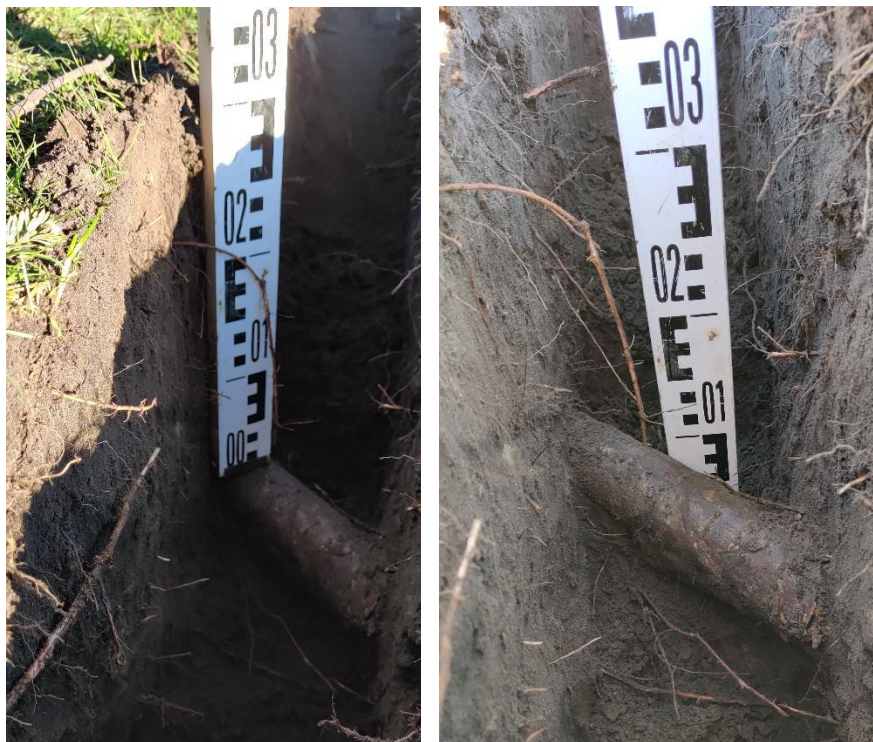
Afbeelding 9: Foto's van sleuf circa halverwege de bomenrij.

Deze sleuf toont een zeer vergelijkbaar beeld met de eerste sleuf. Op circa 2 m uit hart van de boom is een stabiliteitswortel aangetroffen op circa 30 cm –mv. De zone 10-40 cm is intensief doorworteld met fijne en matige grove wortels (diameter <5cm) en stabiliteitswortels (diameter >5cm). De situatie in het veld toont dat de wortelkluit, vanwege de open groeiplaats en de aangetroffen bodemopbouw, een normale wortelspreiding heeft ontwikkeld, waarbij de bovenste 50 centimeter intensief doorworteld is en doorworteling mogelijk is tot zeker 100-110 cm -mv (tot het grondwater).

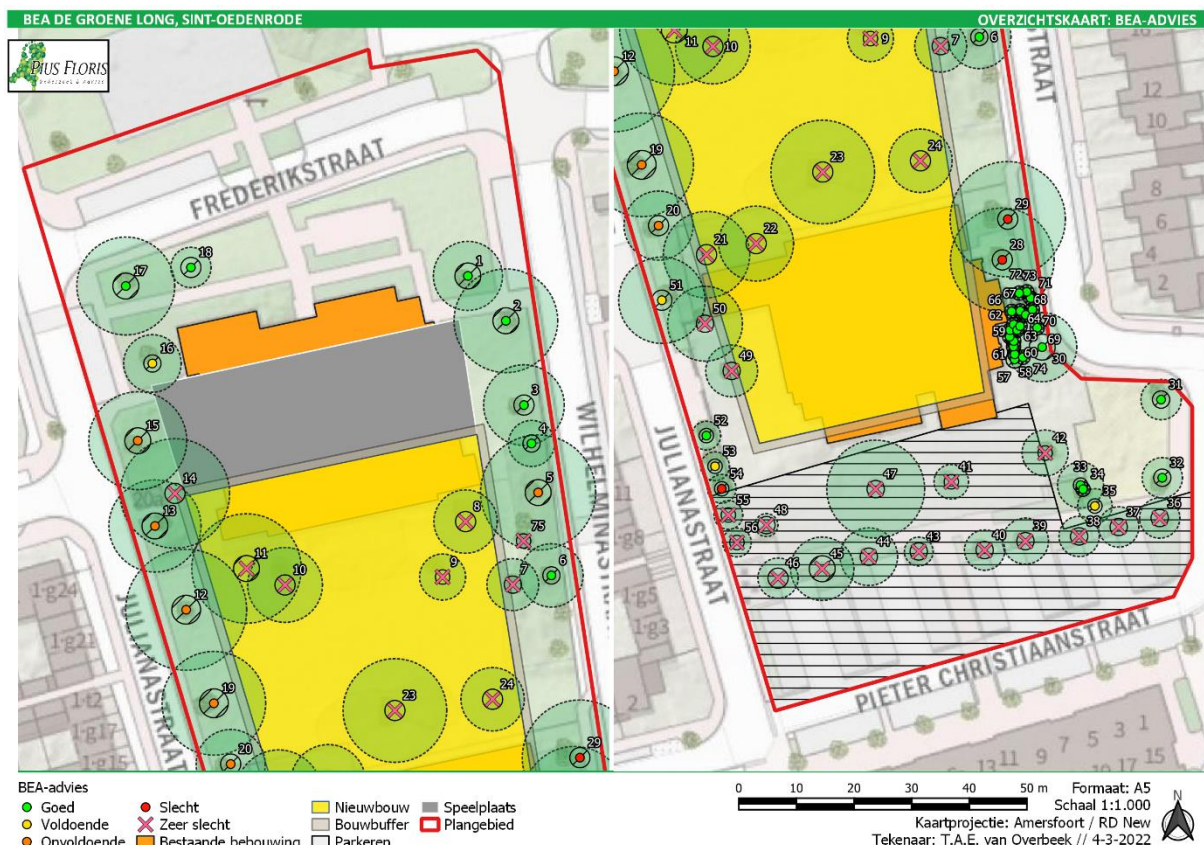
**Afbeelding 10: Overzichtskartaal BEA Advies.**

Zonder aanpassing van het ontwerp wordt er ruimtelijk beslag gelegd op 28 bomen. Door de werkzaamheden is er sprake van significante ondergrondse en bovengrondse schade. In dit kader is binnen het huidige ontwerp duurzame handhaving van deze bomen uitgesloten.
