**Rapportage asbestinventarisatie  
conform certificatieschema asbestinventarisatie en asbestverwijdering**

**Projectnummer: 2018414**

**Inventarisatie dakconstructie van 4 stallen.  
Goordonksedijk 15 te Veghel**

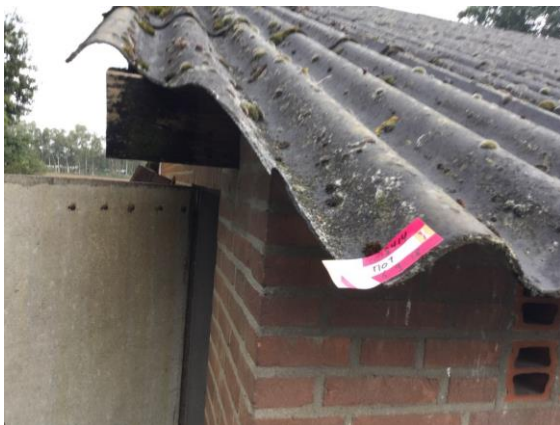
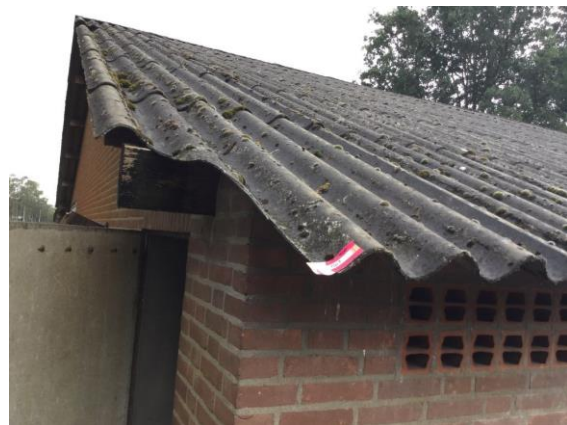
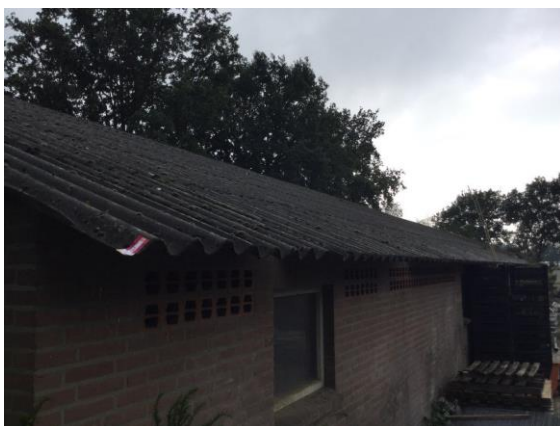
## Toepassing 1: golfplaat incl. hulpstukken

| <b>Locatie</b> | Dak stal 1 | <b>Verdieping</b> | dak |
| <b>Asbesthoudend</b> | ja | <b>Asbestsoort</b> | chrysotiel |
| <b>Analysecertificaat</b> | STL.111821 | <b>Percentage</b> | 10-15% |
| <b>Hechtgebondenheid</b> | hechtgebonden | <b>Beschadiging</b> | licht |
| <b>Bereikbaarheid</b> | goed | <b>Risicoklasse</b> | 2 buitensanering |

| <b>Risicobeoordeling</b> | Er is geen actueel risico aangetroffen |

| <b>Aanbevelingen</b> | Geen direct risico, bron verwijderen voorafgaand aan renovatie en/of sloop. |

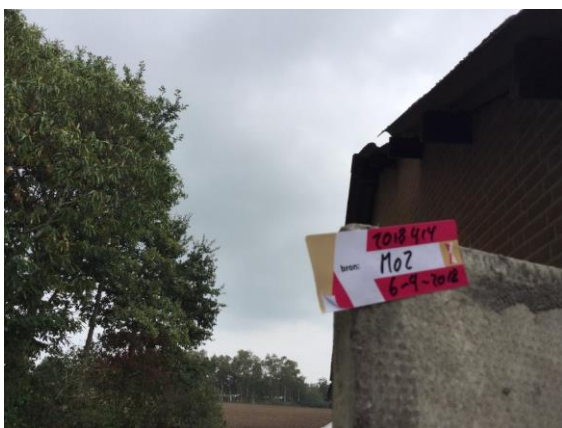
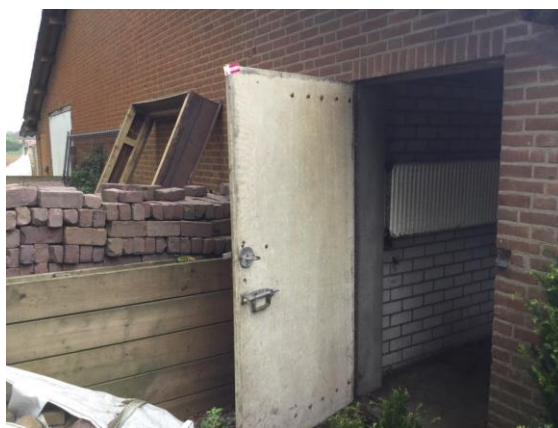
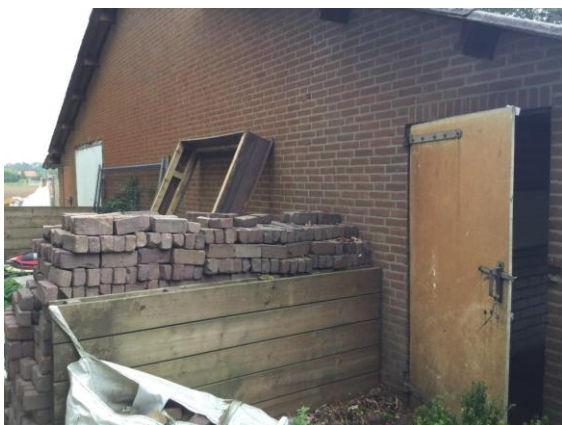
## Toepassing 2: Deurbeplating

| <b>Locatie</b> | Kopse kant stal 1 | <b>Verdieping</b> | begane grond |
| <b>Asbesthoudend</b> | ja | <b>Asbestsoort</b> | chrysotiel |
| <b>Analysecertificaat</b> | STL.111821 | <b>Percentage</b> | 10-15% |
| <b>Hechtgebondenheid</b> | hechtgebonden | <b>Beschadiging</b> | niet |
| <b>Bereikbaarheid</b> | goed | <b>Risicoklasse</b> | 1 binnensanering |

| <b>Risicobeoordeling</b> | Er is geen actueel risico aangetroffen |

| <b>Aanbevelingen</b> | Geen direct risico, bron verwijderen voorafgaand aan renovatie en/of sloop. |
| <b>Opmerkingen</b> | Deur incl. beplating in zijn geheel te verwijderen zonder het asbesthoudend materiaal te bewerken. |

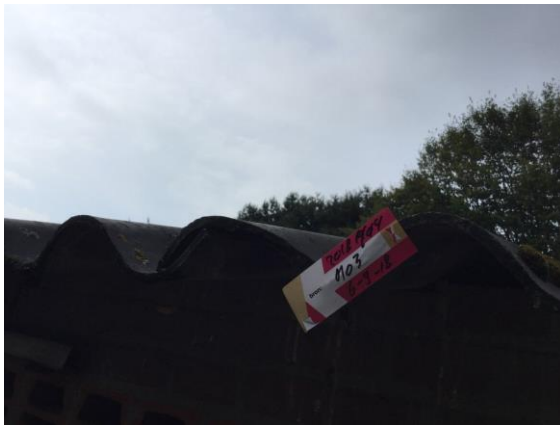
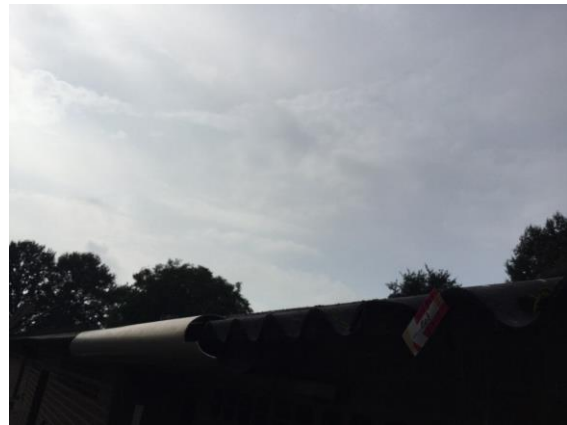
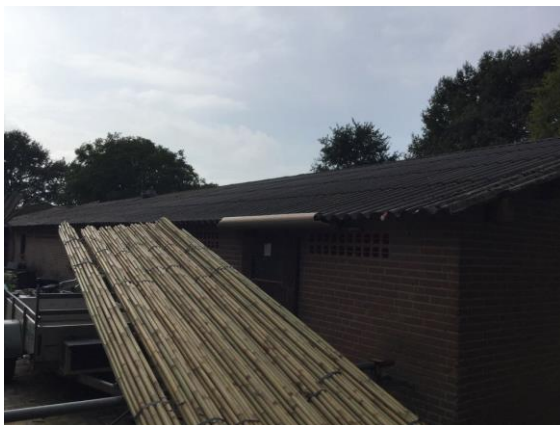
## Toepassing 3: golfplaat incl. hulpstukken

| <b>Locatie</b> | Dak stal 2 (achterste deel) | <b>Verdieping</b> | dak |
| <b>Asbesthoudend</b> | ja | <b>Asbestsoort</b> | chrysotiel |
| <b>Analysecertificaat</b> | STL.111821 | <b>Percentage</b> | 10-15% |
| <b>Hechtgebondenheid</b> | hechtgebonden | <b>Beschadiging</b> | licht |
| <b>Bereikbaarheid</b> | goed | <b>Risicoklasse</b> | 2 buitensanering |

| <b>Risicobeoordeling</b> | Er is geen actueel risico aangetroffen |

| <b>Aanbevelingen</b> | Geen direct risico, bron verwijderen voorafgaand aan renovatie en/of sloop. |

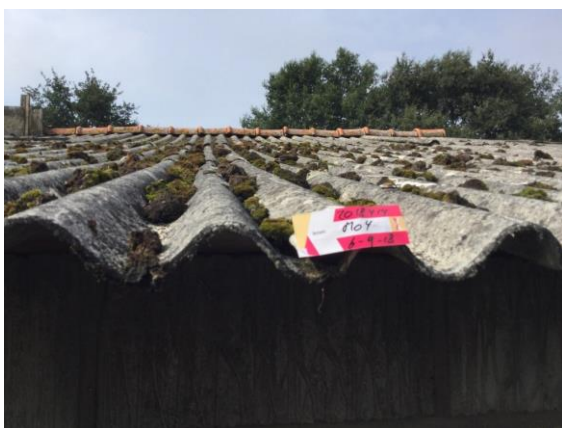
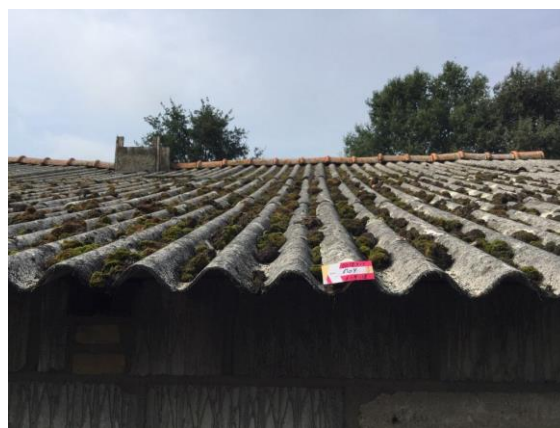
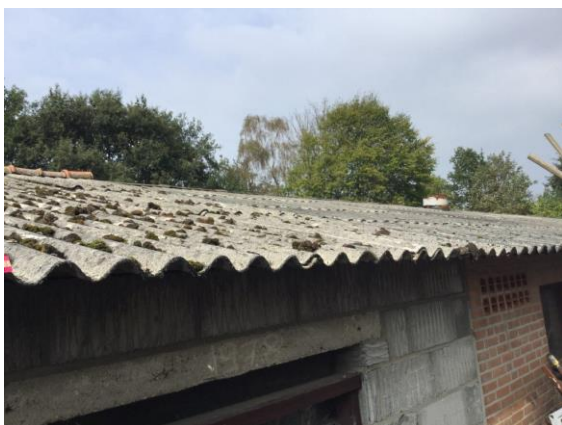
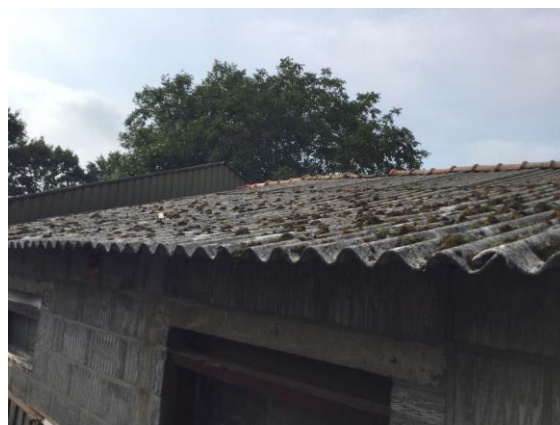
**Toepassing 4: golfplaat incl. hulpstukken**

| <b>Locatie</b> | Dak stal 2 (voorste deel) | <b>Verdieping</b> | dak |
| <b>Asbesthoudend</b> | ja | <b>Asbestsoort</b> | chrysotiel |
| <b>Analysecertificaat</b> | STL.111821 | <b>Percentage</b> | 10-15% |
| <b>Hechtgebondenheid</b> | hechtgebonden | <b>Beschadiging</b> | licht |
| <b>Bereikbaarheid</b> | goed | <b>Risicoklasse</b> | 2 buitensanering |

| <b>Risicobeoordeling</b> | Er is geen actueel risico aangetroffen |

| <b>Aanbevelingen</b> | Geen direct risico, bron verwijderen voorafgaand aan renovatie en/of sloop. |

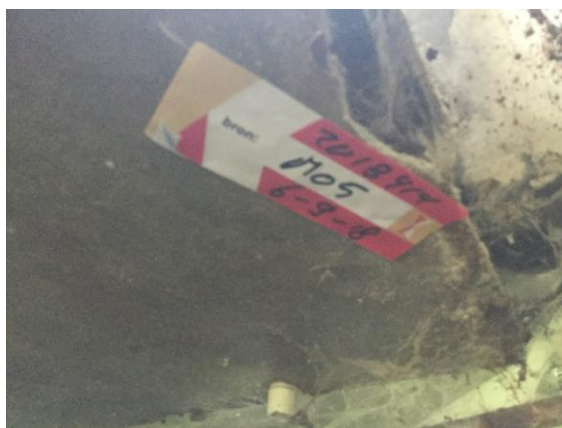
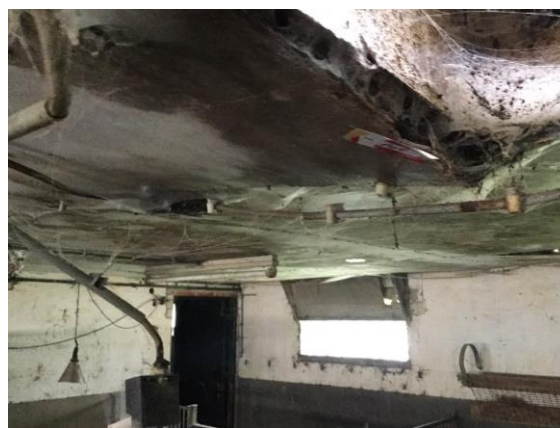
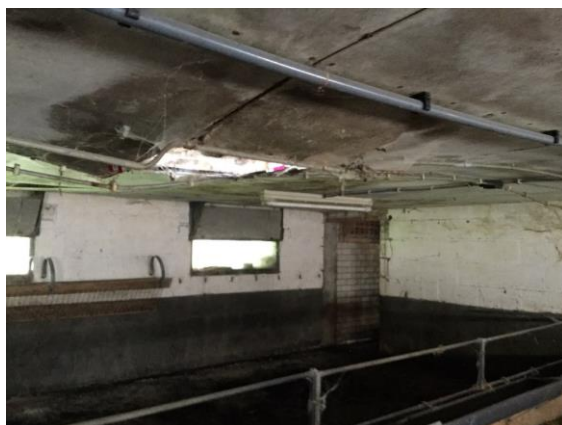
## Toepassing 5: beplating

| <b>Locatie</b> | Plafond in stal 2 | <b>Verdieping</b> | begane grond |
| <b>Asbesthoudend</b> | ja | <b>Asbestsoort</b> | chrysotiel |
| <b>Analysecertificaat</b> | STL.111821 | <b>Percentage</b> | 2-5% |
| <b>Hechtgebondenheid</b> | hechtgebonden | <b>Beschadiging</b> | licht |
| <b>Bereikbaarheid</b> | goed | <b>Risicoklasse</b> | 2 binnensanering |

| <b>Risicobeoordeling</b> | Er is geen actueel risico aangetroffen |

| <b>Aanbevelingen</b> | Geen direct risico, bron verwijderen voorafgaand aan renovatie en/of sloop. |

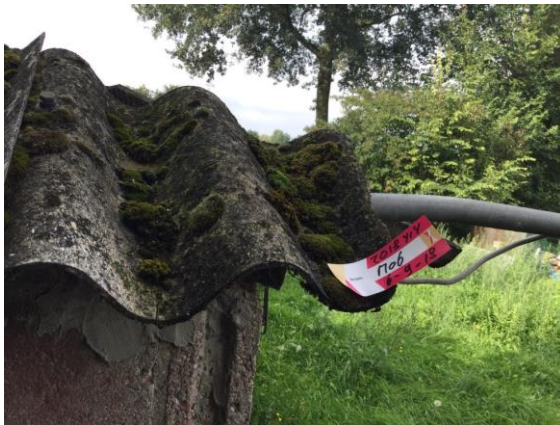
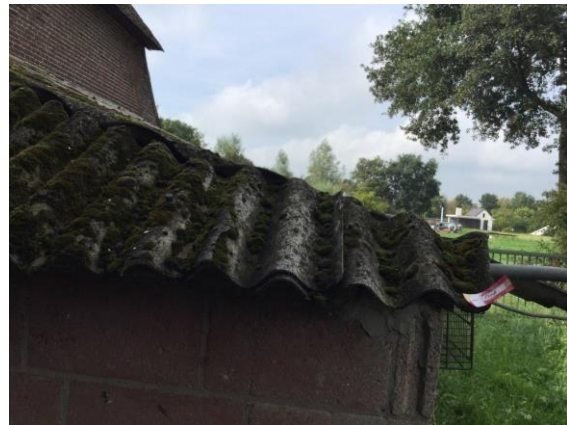
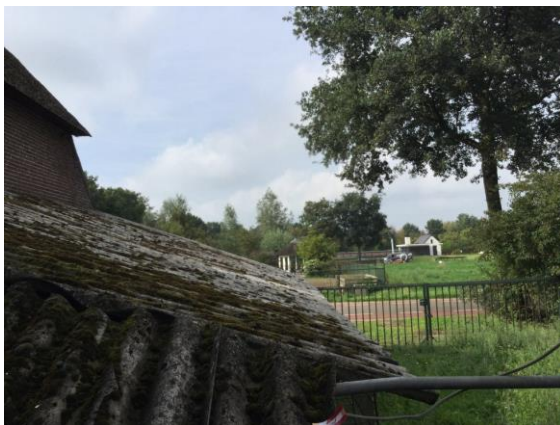
## Toepassing 6: golfplaat incl. hulpstukken

| <b>Locatie</b> | Dak aanbouw woonhuis | <b>Verdieping</b> | dak |
| <b>Asbesthoudend</b> | ja | <b>Asbestsoort</b> | chrysotiel; crocidoliet |
| <b>Analysecertificaat</b> | STL.111821 | <b>Percentage</b> | 10-15%; 0,1-2% |
| <b>Hechtgebondenheid</b> | hechtgebonden | <b>Beschadiging</b> | licht |
| <b>Bereikbaarheid</b> | goed | <b>Risicoklasse</b> | 2A buitensanering |

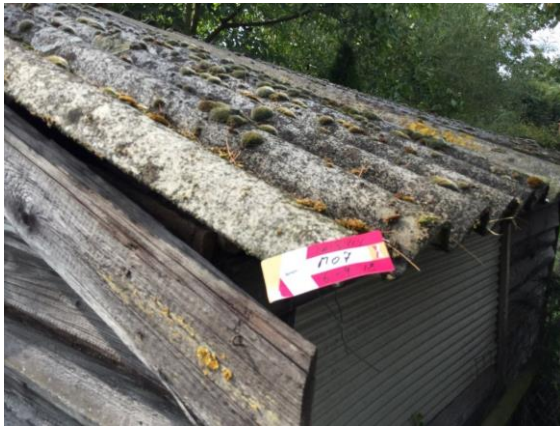
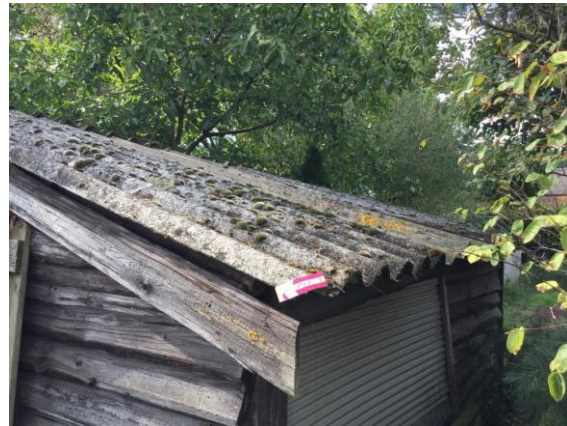
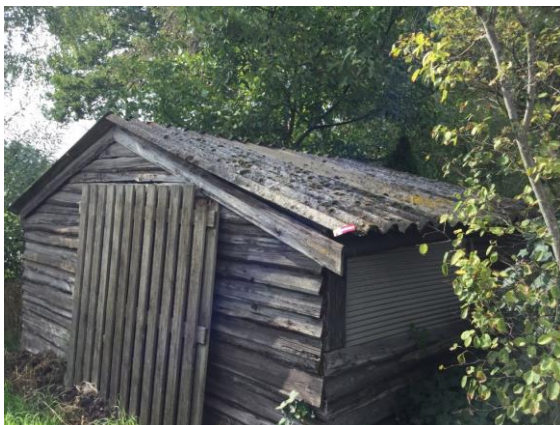
| Bron | Omschrijving | Ruimte | Risico-klasse | Afmeting | Aanbeveling |
|---|---|---|---|---|---|
| 7 | golfplaat incl. hulpstukken | Dak schuurtje | 2 buitensanering | 12 m <sup>2</sup> | Zie bronblad |

| <b>Hoeveelheid</b> | 12 m <sup>2</sup> | <b>Bevestiging</b> | geschroefd |
| <b>Bereikbaarheid</b> | goed | <b>Risicoklasse</b> | 2 buitensanering |

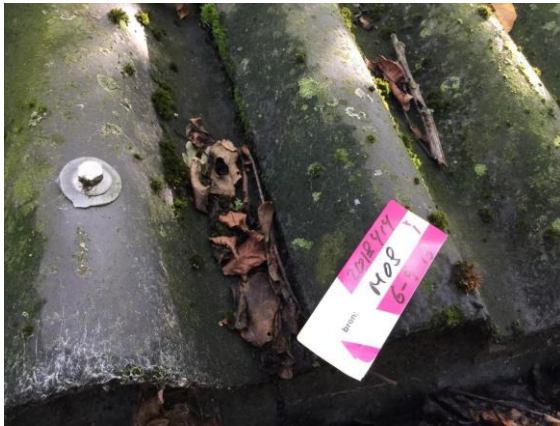
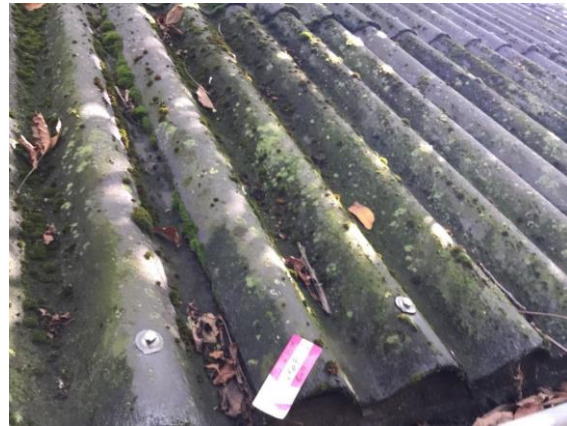
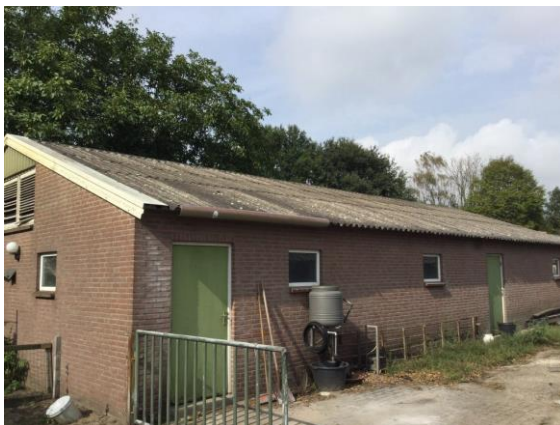
| Bron | Omschrijving | Ruimte | Risico-klasse | Afmeting | Aanbeveling |
|---|---|---|---|---|---|
| 8 | golfplaat incl. hulpstukken | Dak stal 3 | 2 buitensanering | 285 m <sup>2</sup> | Zie bronblad |

| <b>Hoeveelheid</b> | 285 m <sup>2</sup> | <b>Bevestiging</b> | geschroefd |
| <b>Bereikbaarheid</b> | goed | <b>Risicoklasse</b> | 2 buitensanering |

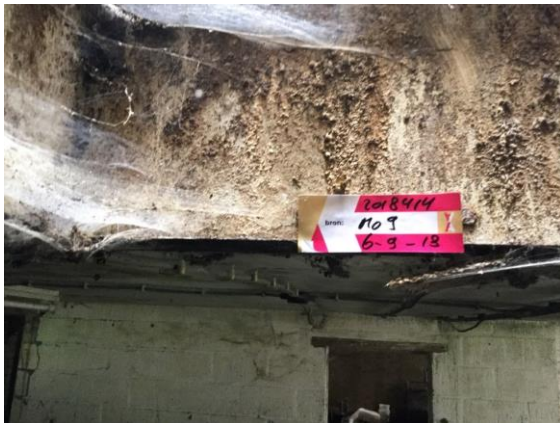
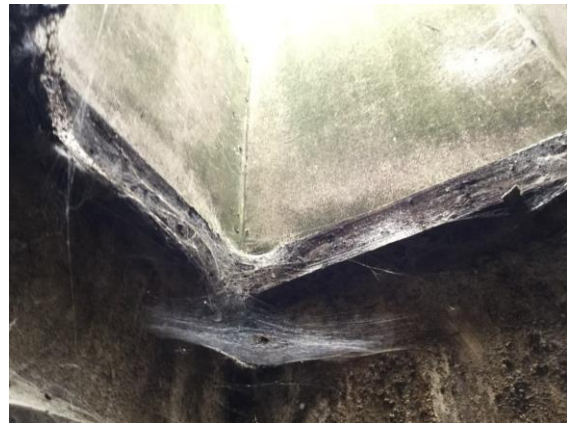
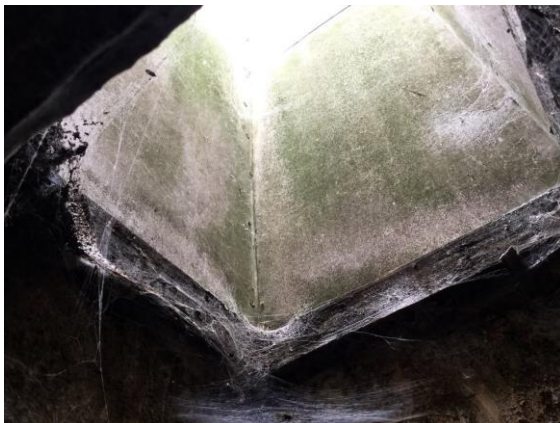
| Bron | Omschrijving | Ruimte | Risico-klasse | Afmeting | Aanbeveling |
|---|---|---|---|---|---|
| 9 | beklating | Luchtkoker | 2 buitensanering | 6 m <sup>2</sup> | Zie bronblad |

| <b>Hoeveelheid</b> | 6 m <sup>2</sup> | <b>Bevestiging</b> | gespijkerd |
| <b>Bereikbaarheid</b> | matig | <b>Risicoklasse</b> | 2 buitensanering |
