Kenmerk FC/2021/008/n  
Onderwerp Notitie inspectie schuur Veerstraat 23 te Waardenburg  
Datum 4 februari 2021  
Uw kenmerk

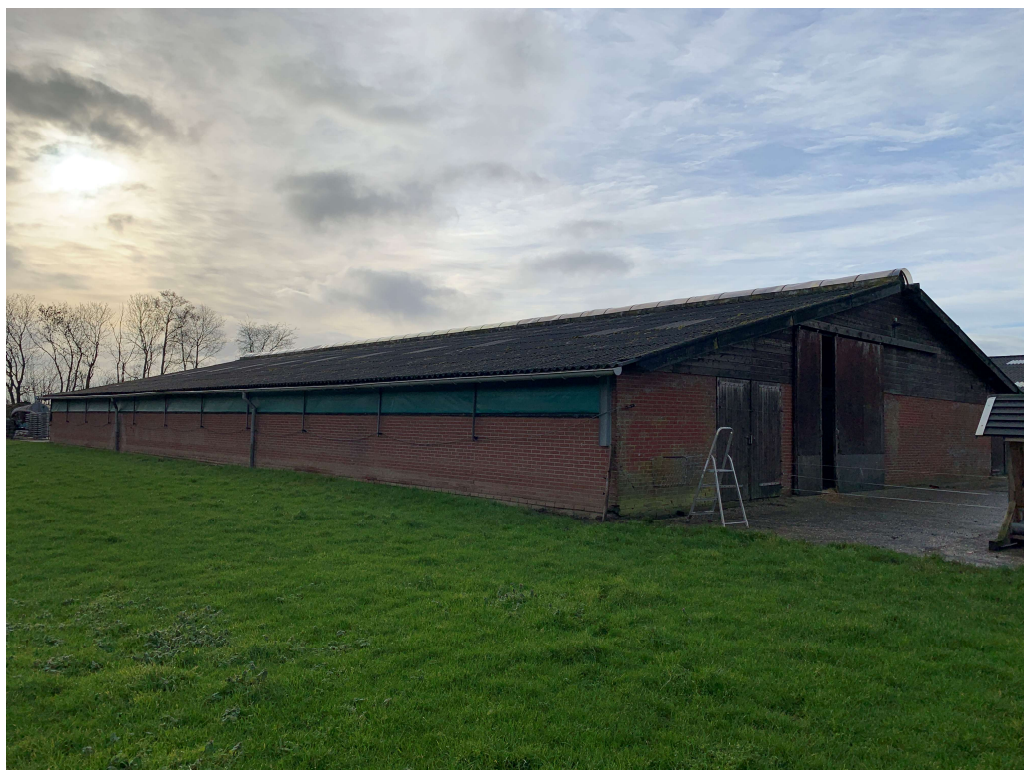
*Figuur 2 De dakrand van de schuur 1 (figuur 1) biedt potentiële verblijfplaatsen voor huismus*

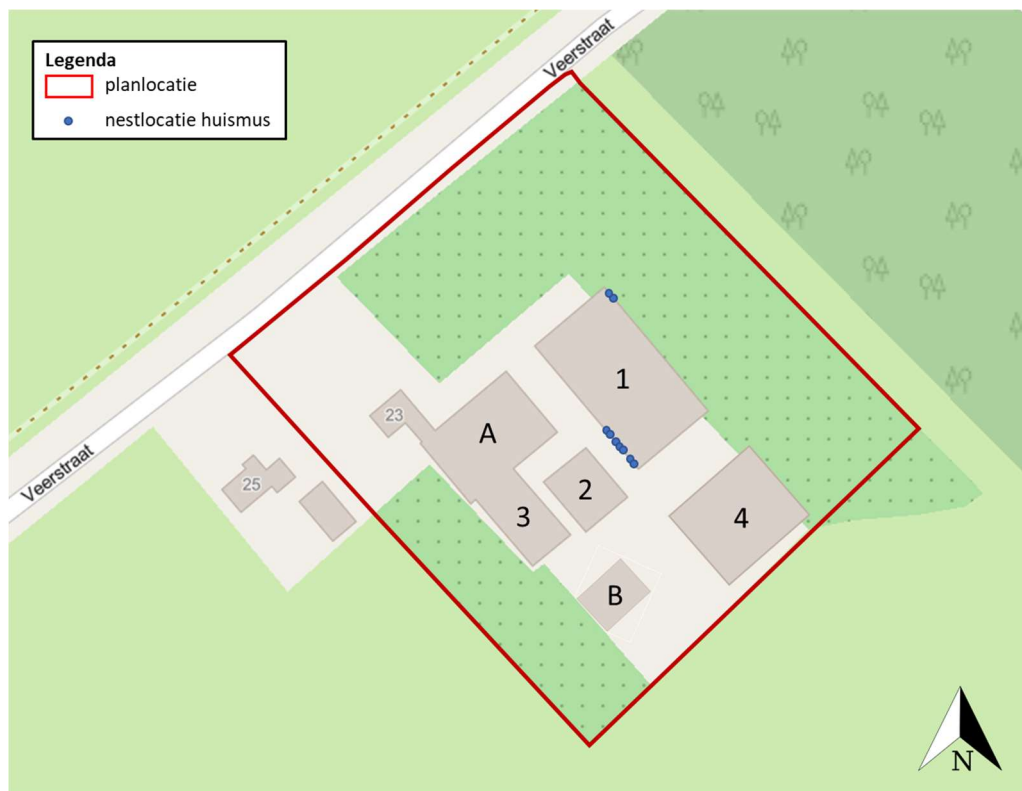
Gedurende de inspectie zijn alle potentieel geschikte invliegopeningen en achterliggende verblijfplaatsen fysiek gecontroleerd op de aan- dan wel afwezigheid van (gebruiks-)sporen. Concreet betekent dit dat alle ruimtes onder daken/dakranden visueel zijn gecontroleerd door tussen de golfplaten en het dakbeschot te kijken. Er zijn diverse sporen en/of restanten van nesten en/of nestmateriaal, uitwerpselen van huismus of anderszins aangetroffen wat duidt op het gebruik van de schuur als vast rust- en verblijfplaats van huismus. Op 9 locaties zijn nesten en/of (oud) nestmateriaal van huismus waargenomen (figuur 3). In de fotobijlage zijn enkele afbeeldingen opgenomen van de geïnspecteerde locaties.

*Figuur 3 De aangetroffen nestlocaties*

Op basis van de technische inspectie en de eerder uitgevoerde quickscan flora en fauna is gebleken dat in de geïnspecteerde schuur nestlocaties aanwezig zijn van huismus. De beoogde sloop leidt tot overtreding van een verbodsbepaling van de Wet natuurbescherming art 3.1, lid 2 (wegnemen 9 nesten). Er dient een ontheffing van de Wet natuurbescherming te worden aangevraagd alvorens schuur 1 gesaneerd kan worden.

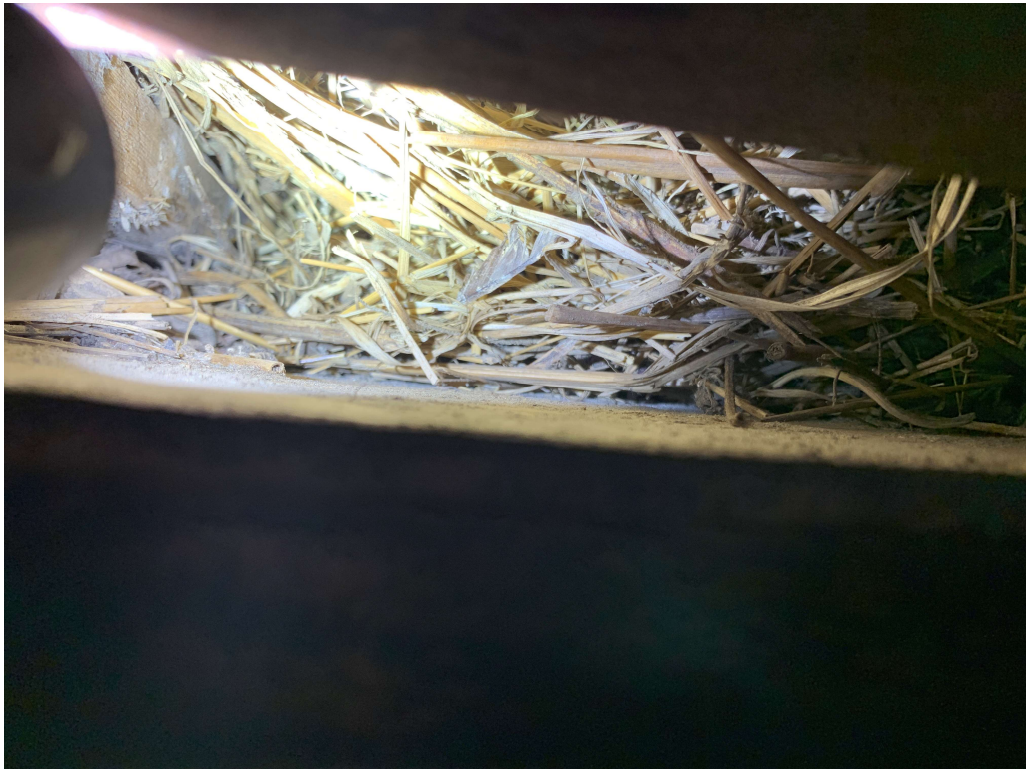
*Nest huismus (1); de combinatie van het type krijtsporen, het gebruikte nestmateriaal en kleine grijsbruine veren in het nest duidt op een huismusnest.*

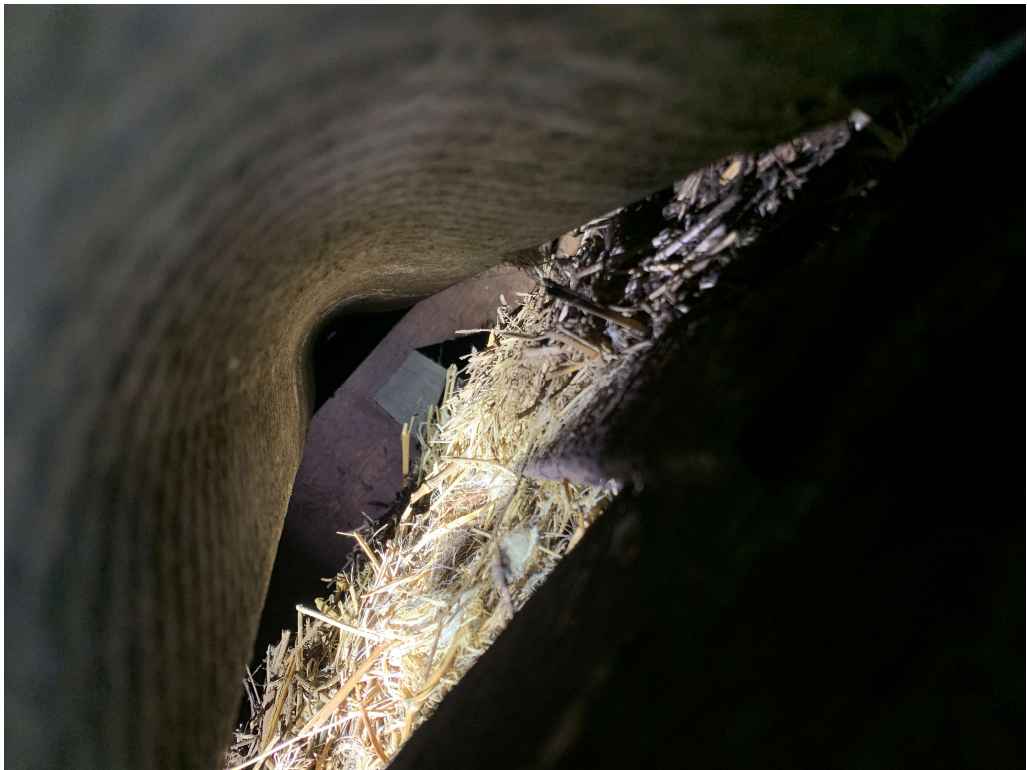
*Nest huismus (2)*
