BTG.P.2023/xx

BTG.M.20230922.../RT

Betreft: Beantwoording opmerkingen ODRU inzake QS Wnv Lekdijk 88 Hagestein

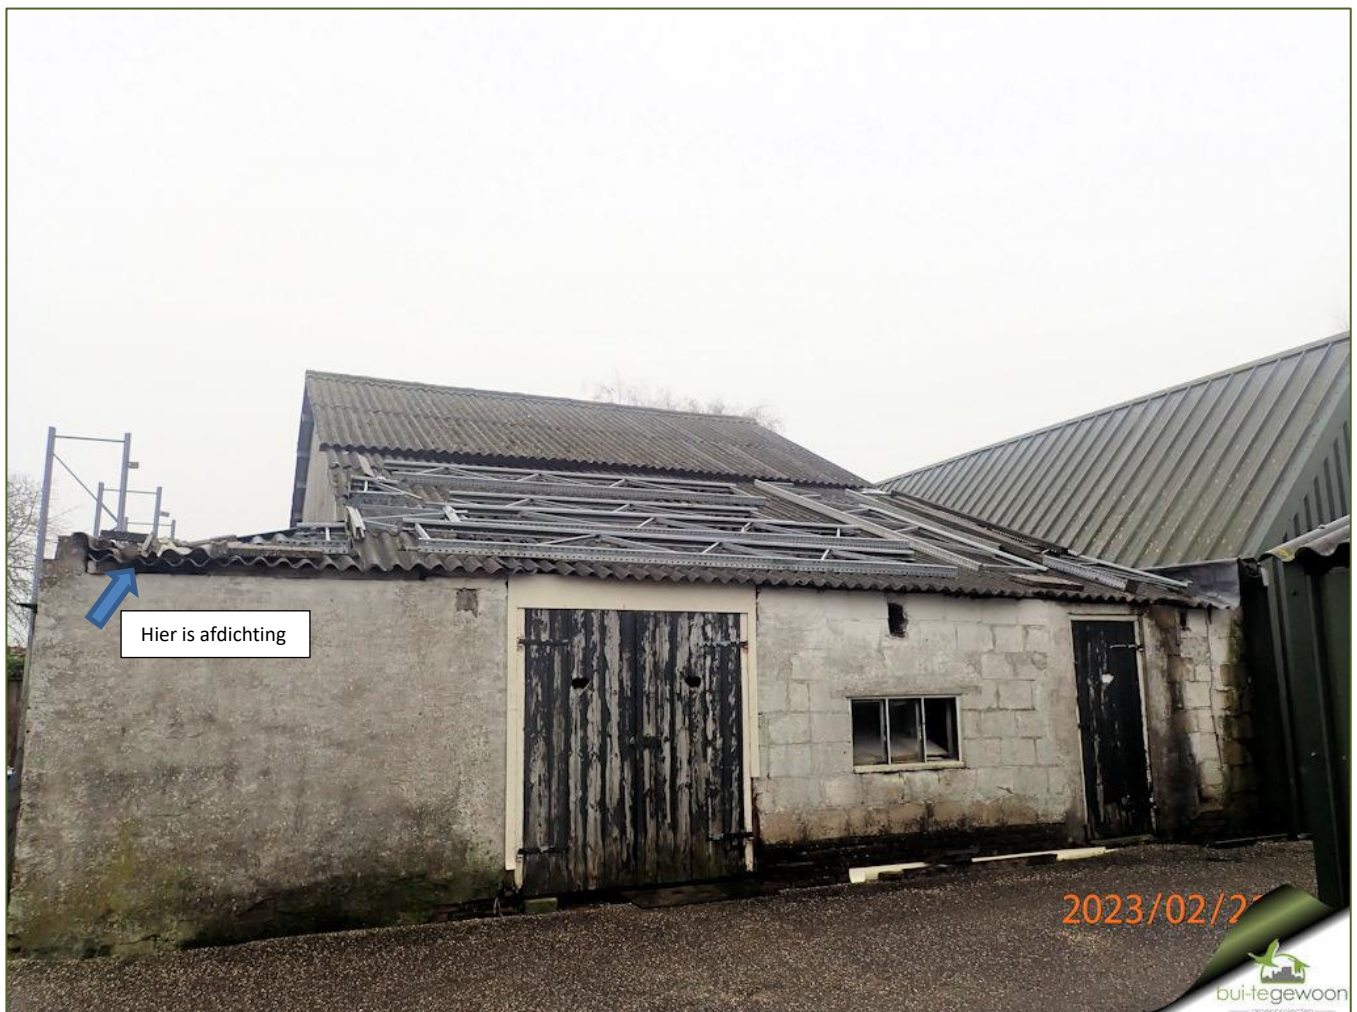
#### Bijlage foto opstal 1.

De opstal zelf hebben wij als ontoegankelijk beoordeeld. De Omgevingsdienst noemt drie kritische punten, namelijk: De bogen van de golfplaten (a), een gat in de muur rechts van de deur (b), c een kier langs het kozijn van deur aan de rechterzijde (c). Wij hebben ook deze aspecten gesignaleerd en beoordeeld. We realiseren ons dat we dit minder gedetailleerd hebben beschreven dan gewenst voor een beoordeling op afstand.

- a) In de rapportage is vermeld: *“De golfplaten liggen vrij op de dak regels zonder plafond of inkruipbare ruimte”.* Het niet vrij toegankelijk zijn heeft betrekking op de ingebrachte opvulling van de bogen van de golfplaten. Op foto 1, in de bijlage is dit, zij het beperkt, zichtbaar bij de geplaatste pijl.
- b) Het vierkante gat in de muur rechts van de deur aan de binnen zijde afgeschermd met zwart foliedoek. Dit is nagenoeg niet fotografeerbaar.
