## Memo

Aan: DLV advies  
Van: Laneco  
Datum: 14 maart 2023  
Betreft: Ecologische controle vleermuizen

### 1 Inleiding

Aan de Vuurbaken 4 te Oud-Beijerland staat een dijkwoning uit 1919 die sinds enige jaren niet meer wordt bewoond. Bewoning en renovatie is niet meer haalbaar voor de huidige eigenaar. Isolatie ontbreekt zowel in de muren als op het dak en er zit enkellaags glas in de kozijnen.

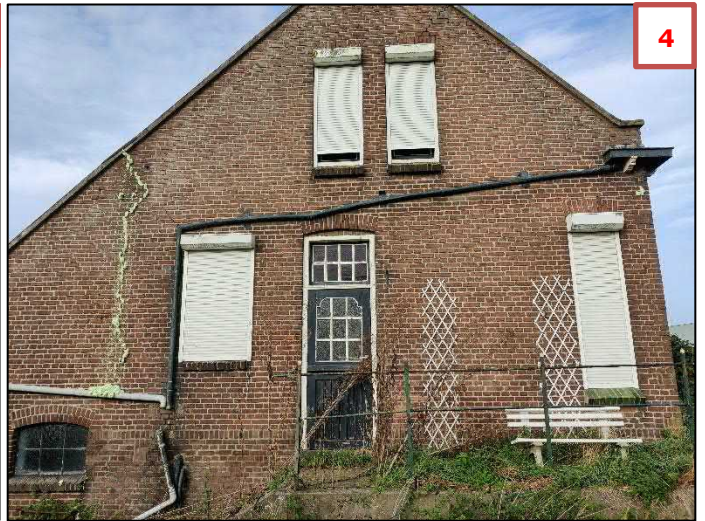
De muren zijn opgebouwd als steensmuur, zonder spouw waarin vleermuizen kunnen wegkruipen. Op enkele locaties aan de westzijde is het voegmiddel tussen de stenen vandaan gekomen waardoor holtes zijn ontstaan. Vleermuizen zijn hierin niet aangetroffen. Enkele grote gaten in de muur aan de oost- en zuidzijde zijn reeds dichtgemaakt en niet meer toegankelijk (bijlage 2, foto's 4, 20).

| Foto nummer | Locatie/ beschrijving |
|---|---|
| 4 | Overzicht oostzijde woning |

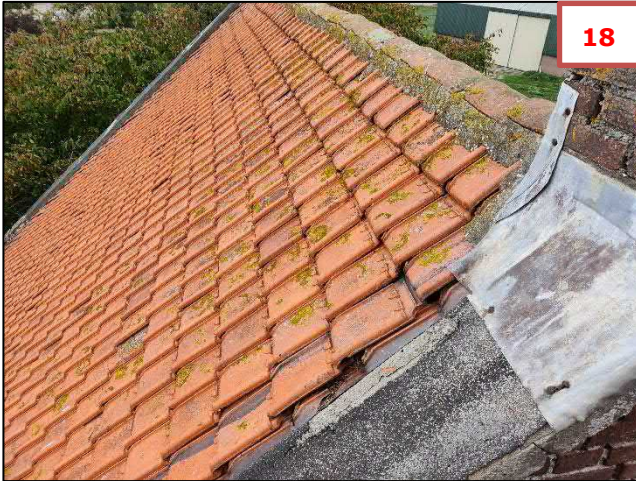
Wel is op beide zijdes van het dak een oud vogelnest aanwezig. Deze nesten waren verlaten (bijlage 2, foto's 18-19). De dakpannen zijn na de controle weer sluitend terug gelegd om de kans op nieuwvestiging van broedvogels, en daarmee vertraging van het project, te verkleinen.

| Foto nummer | Locatie/ beschrijving |
|---|---|
| 18 | Detailfoto vogelnest noordelijke dakzijde |

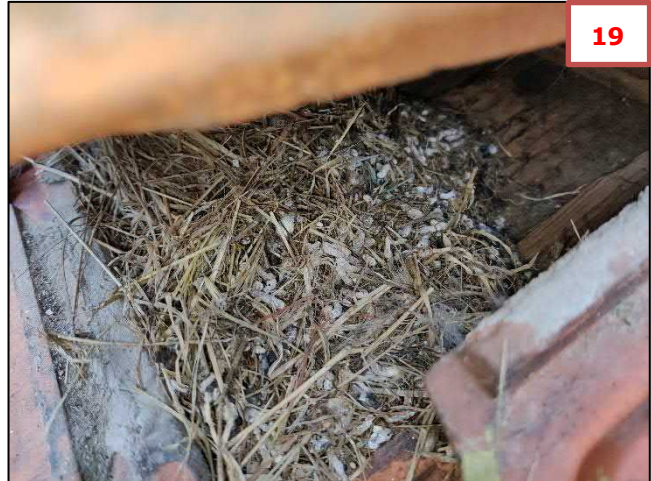
| Foto nummer | Locatie/ beschrijving |
|---|---|
| 19 | Detailfoto vogelnest noordelijke dakzijde |

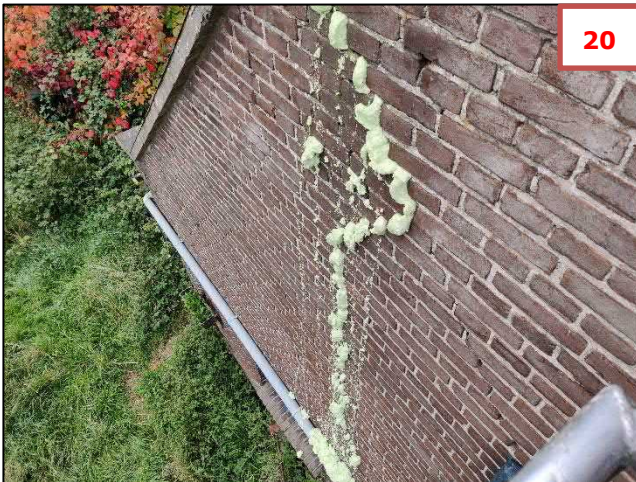
| Foto nummer | Locatie/ beschrijving |
|---|---|
| 20 | Dichtgemaakte gaten aan oostzijde |

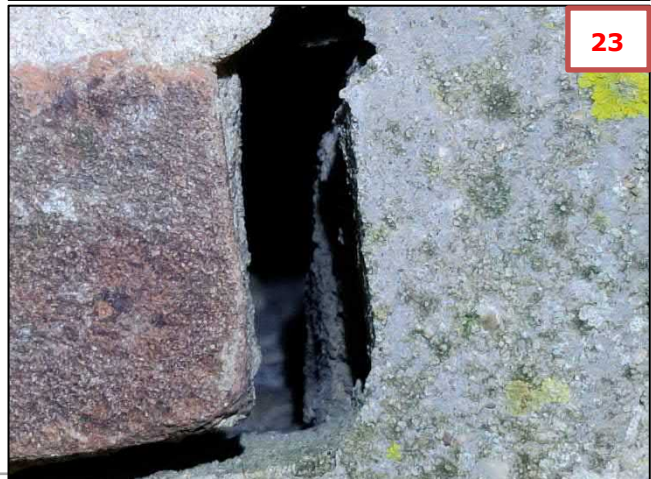
Aan de zuidwestzijde van het pand beginnen de muren en het dak te verzakken. Hierdoor zijn zowel in de muur aan de westzijde als op de hoek van het dak scheuren/ openingen

ontstaan waardoor vleermuizen de binnenzijde van het pand kunnen bereiken (bijlage 2, foto's 10- 12, 25-29). Vanaf de buitenzijde kon circa 1 meter in rechte lijn naar binnen worden gekeken (bijlage 2, foto's 23, 29).

| Foto nummer | Locatie/ beschrijving |
|---|---|
| 23 | Detailfoto scheur in westzijde woning |

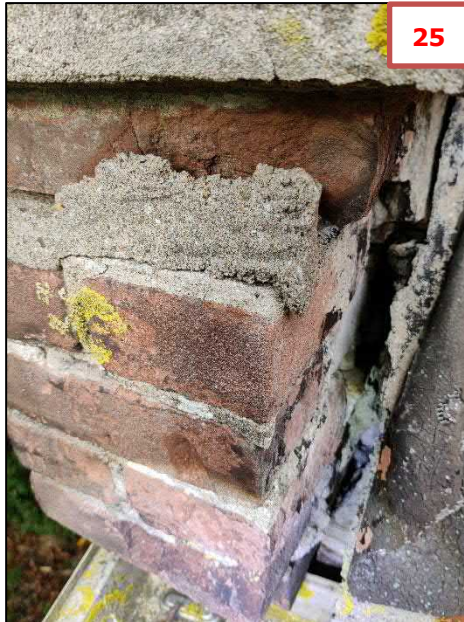
| Foto nummer | Locatie/ beschrijving |
|---|---|
| 25 | Detailfoto zuidwesthoek |

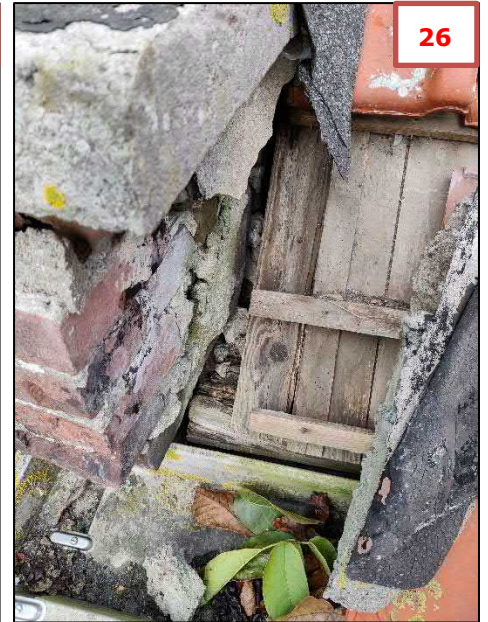
| Foto nummer | Locatie/ beschrijving |
|---|---|
| 26 | Detailfoto zuidwesthoek |

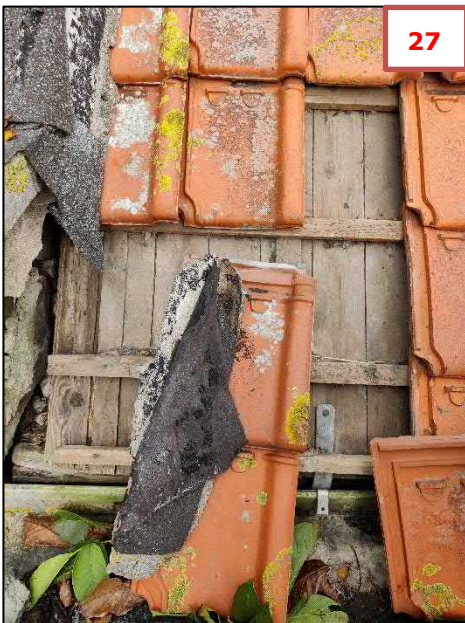
| Foto nummer | Locatie/ beschrijving |
|---|---|
| 27 | Detailfoto zuidwesthoek |

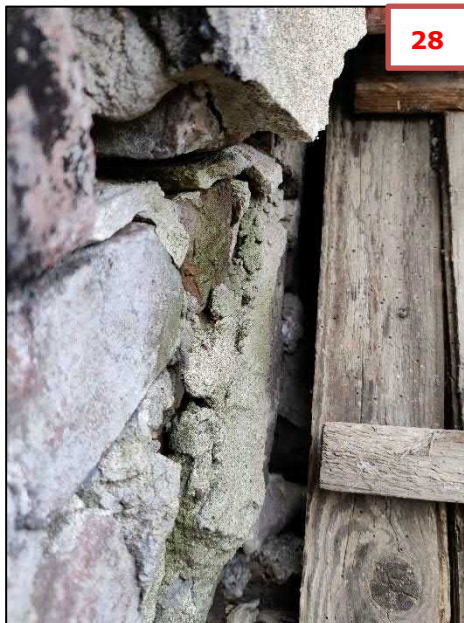
| Foto nummer | Locatie/ beschrijving |
|---|---|
| 28 | Detailfoto zuidwesthoek |

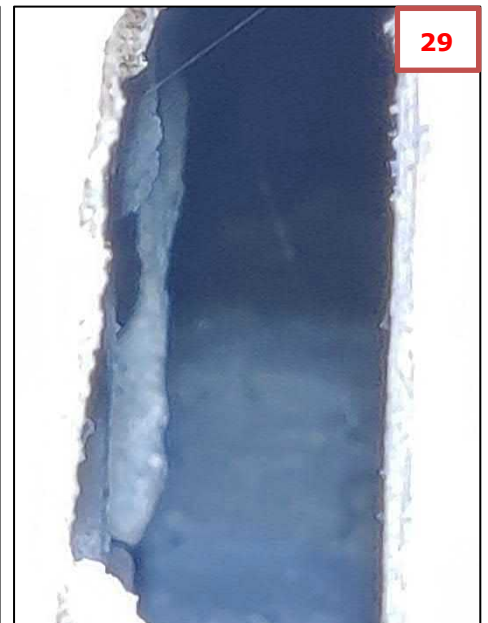
| Foto nummer | Locatie/ beschrijving |
|---|---|
| 29 | Detailfoto zuidwesthoek |

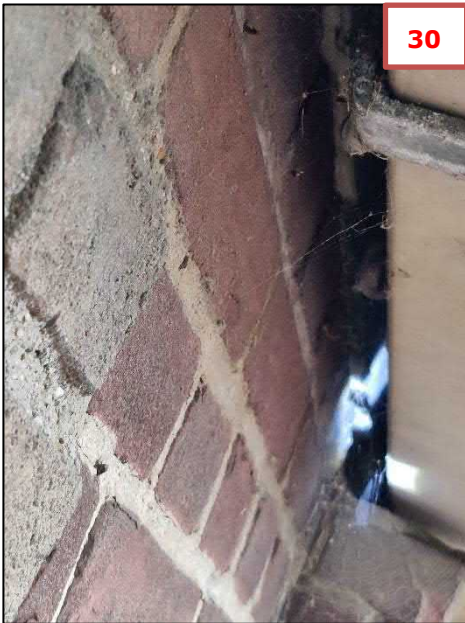
Onder de dakgoot aan de zuidzijde is voldoende ruimte voor vleermuizen om weg te kruipen. De hoeveelheid spinnenwebben en de staat hiervan duidt echter op meerdere seizoenen zonder verstoring (bijlage 2, foto's 30, 31, 32).

| Foto nummer | Locatie/ beschrijving |
|---|---|
| 30 | Detailfoto dakrand zuidzijde |

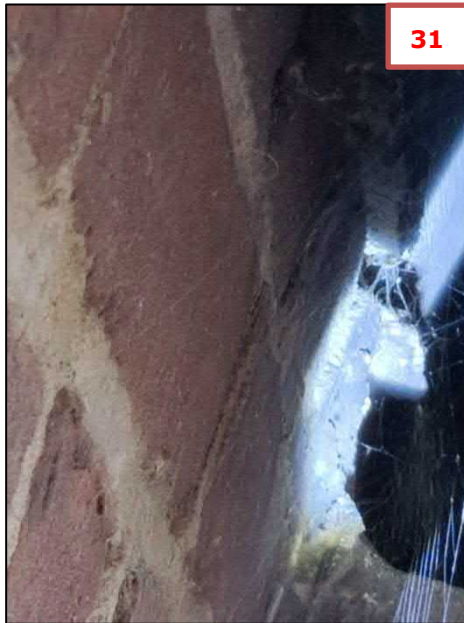
| Foto nummer | Locatie/ beschrijving |
|---|---|
| 31 | Detailfoto dakrand zuidzijde |

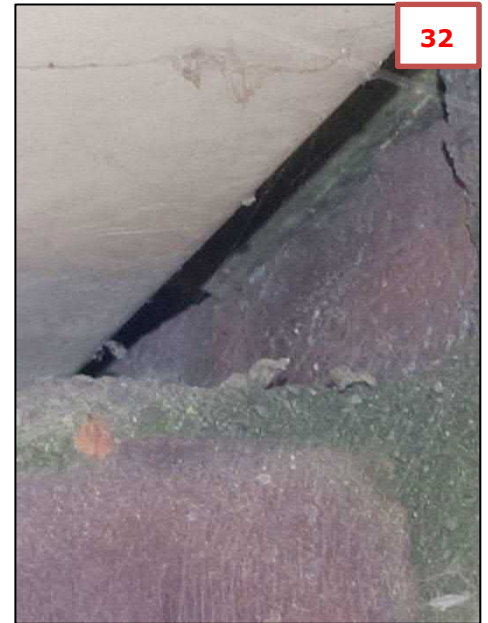
| Foto nummer | Locatie/ beschrijving |
|---|---|
| 32 | Detailfoto dakrand zuidzijde |

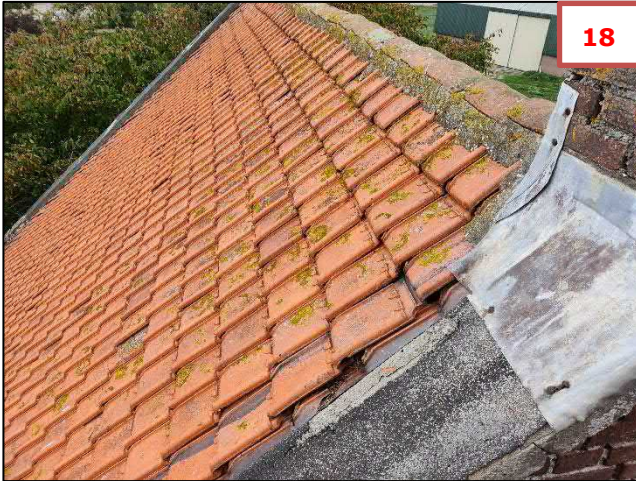
Wel is op beide zijdes van het dak een zeer oud vogelnest aanwezig. Deze nesten waren verlaten (bijlage 2, foto's 18-19). De dakpannen zijn na de controle weer sluitend terug gelegd om de kans op nieuwvestiging van broedvogels, en daarmee vertraging van het project, te verkleinen. Er zijn geen recente of actieve nesten van huismus onder de dakpannen aangetroffen. Effecten op huismus kunnen dan ook worden uitgesloten.

| Foto nummer | Locatie/ beschrijving |
|---|---|
| 18 | Detailfoto vogelnest noordelijke dakzijde |

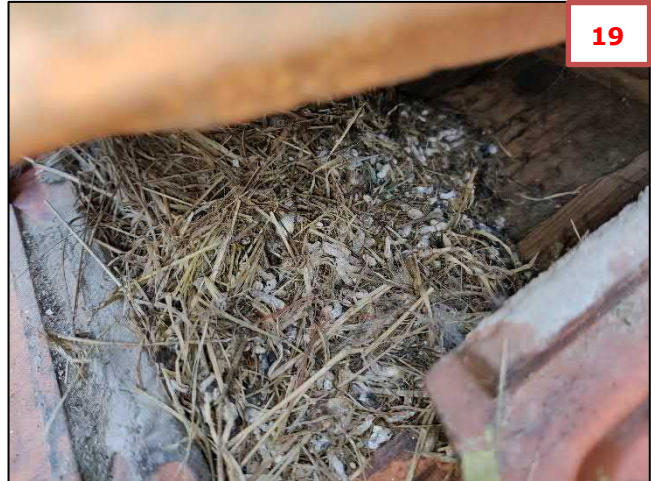
| Foto nummer | Locatie/ beschrijving |
|---|---|
| 19 | Detailfoto vogelnest noordelijke dakzijde |

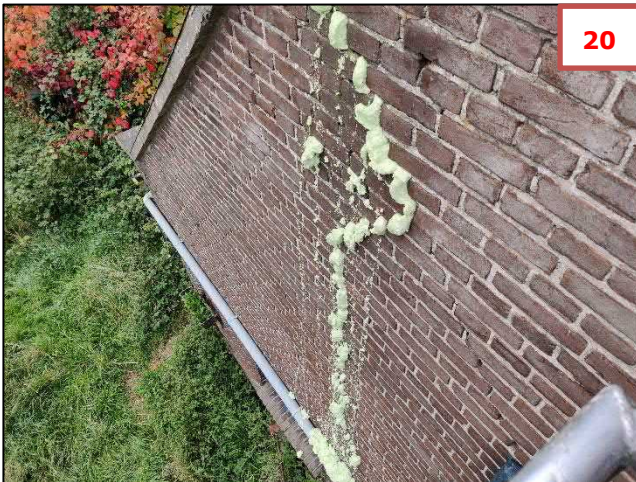
De muren zijn opgebouwd als steensmuur, zonder spouw waarin vleermuizen kunnen wegkruipen. Op enkele locaties aan de westzijde is het voegmiddel tussen de stenen vandaan gekomen waardoor holtes zijn ontstaan. Vleermuizen zijn hierin niet aangetroffen. Enkele grote gaten in de muur aan de oost- en zuidzijde zijn reeds dichtgemaakt en niet meer toegankelijk (bijlage 2, foto's 4, 20).

| Foto nummer | Locatie/ beschrijving |
|---|---|
| 20 | Dichtgemaakte gaten aan oostzijde |

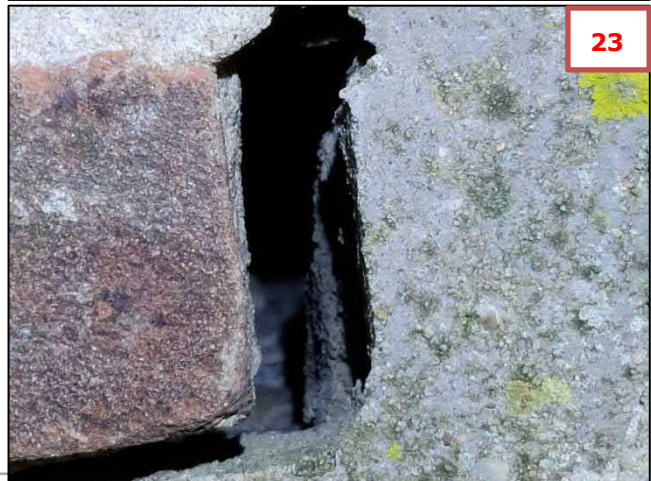
Aan de zuidwestzijde van het pand beginnen de muren en het dak te verzakken. Hierdoor zijn zowel in de muur aan de westzijde als op de hoek van het dak scheuren/ openingen ontstaan waardoor vleermuizen de binnenzijde van het pand kunnen bereiken (bijlage 2, foto's 10- 12, 25-29). Vanaf de buitenzijde kon circa 1 meter in rechte lijn naar binnen worden gekeken (bijlage 2, foto's 23, 29).

| Foto nummer | Locatie/ beschrijving |
|---|---|
| 23 | Detailfoto scheur in westzijde woning |

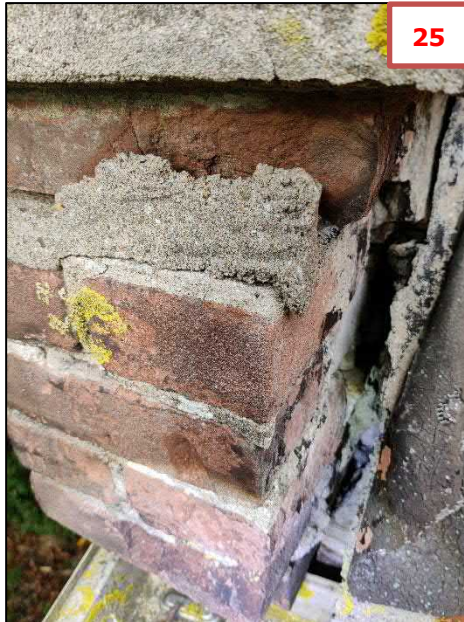
| Foto nummer | Locatie/ beschrijving |
|---|---|
| 25 | Detailfoto zuidwesthoek |

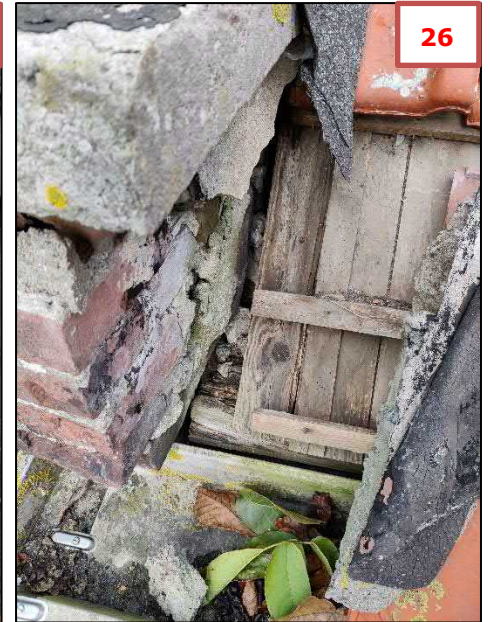
| Foto nummer | Locatie/ beschrijving |
|---|---|
| 26 | Detailfoto zuidwesthoek |

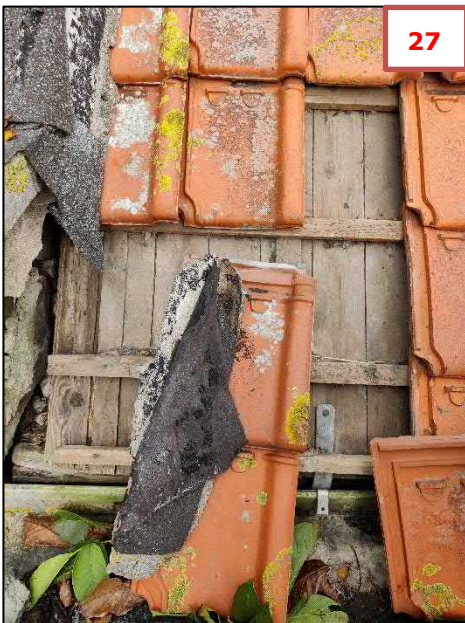
| Foto nummer | Locatie/ beschrijving |
|---|---|
| 27 | Detailfoto zuidwesthoek |

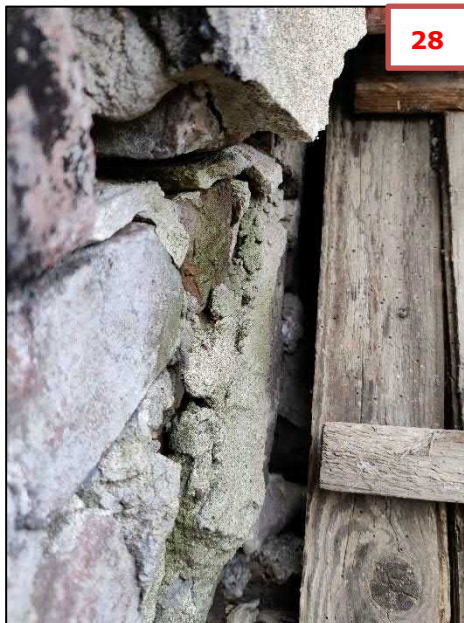
| Foto nummer | Locatie/ beschrijving |
|---|---|
| 28 | Detailfoto zuidwesthoek |

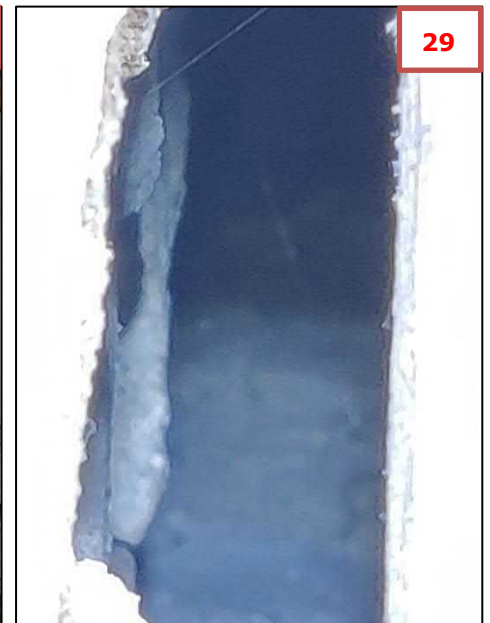
| Foto nummer | Locatie/ beschrijving |
|---|---|
| 29 | Detailfoto zuidwesthoek |

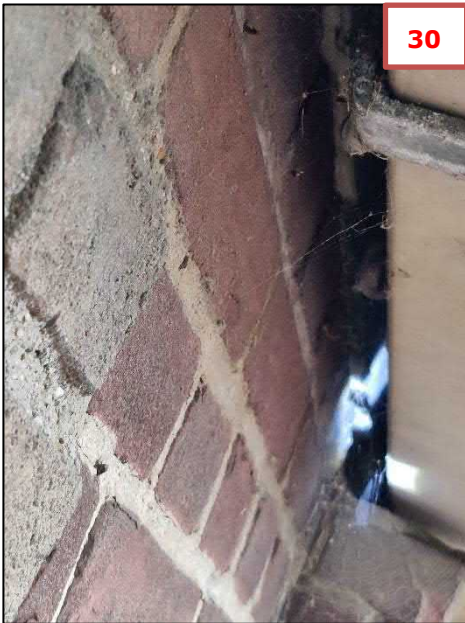
Onder de dakgoot aan de zuidzijde is voldoende ruimte voor vleermuizen om weg te kruipen. De hoeveelheid spinnenwebben en de staat hiervan duidt echter op meerdere seizoenen zonder verstoring (bijlage 2, foto's 30, 31, 32).

| Foto nummer | Locatie/ beschrijving |
|---|---|
| 30 | Detailfoto dakrand zuidzijde |

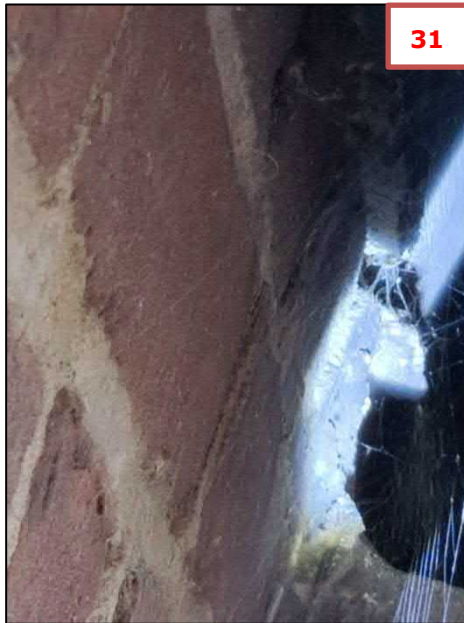
| Foto nummer | Locatie/ beschrijving |
|---|---|
| 31 | Detailfoto dakrand zuidzijde |

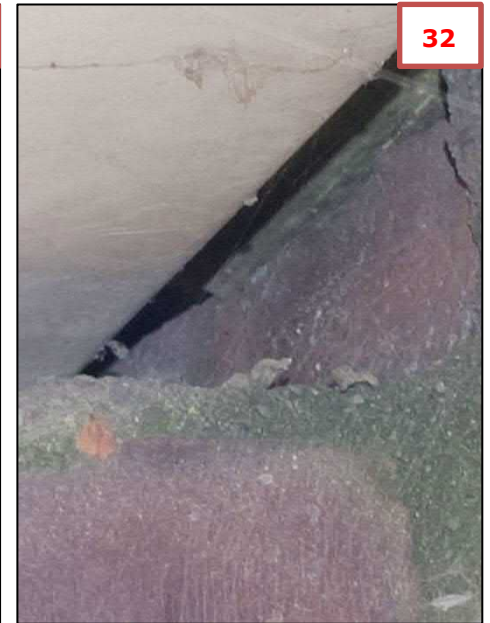
| Foto nummer | Locatie/ beschrijving |
|---|---|
| 32 | Detailfoto dakrand zuidzijde |
