## **Bijlage 6: Verplantbaarheidsonderzoek 6 lindebomen**

16-7-2023

# Verplantbaarheidsonderzoek zes lindebomen

Ruitersportterrein 't Raamdal - Escharen

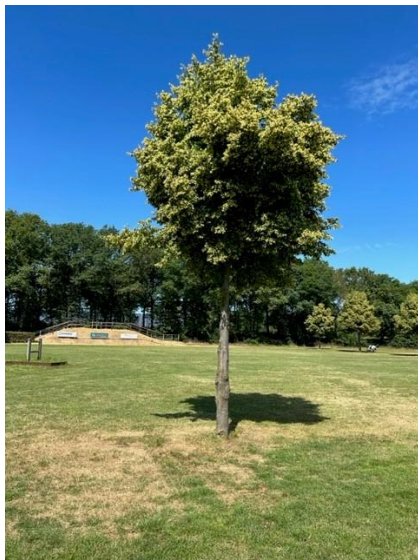
*Afbeelding 5: boom 1*

Bij de zes lindebomen zijn nagenoeg geen mechanische gebreken geconstateerd. Alleen boom 1 vertoont enkele bastscheuren en lichte maaischade. Mogelijk verklaart dit de mindere groei ten opzichte van de andere aanwezige lindebomen. Ook bij boom 2 is lichte maaischade uit het verleden zichtbaar. Die lijkt echter goed te overgroeien. Deze beperkte gebreken brengen de veiligheid van de omgeving niet in gevaar en hebben ook geen invloed op de toekomstverwachting van de bomen. Met name de bomen 3 t/m 6 hebben wat bastverdikkingen op de stam als gevolg van terugkerend verwijderen van stamschot. Dit is niet problematisch.

| Inventarisatielijst | | | | | | | | | | | | | |
|---|---|---|---|---|---|---|---|---|---|---|---|---|---|
| 1 | Tilia cordata | Linde | Gras | 2010 | 20 cm. | 5-7 m. | 2,0-2,5 m. | Redelijk | > 15 jaar | Er bevinden zich enkele bastscheuren onderaan de stam. | Goed | Begeleidingssnoei | Takvrije stam 3 meter. Lichte maaischade onderaan de stam. |

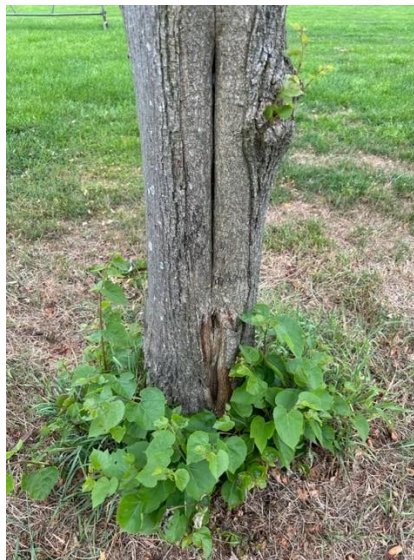
*Afbeelding 6: stamscheur boom 1*

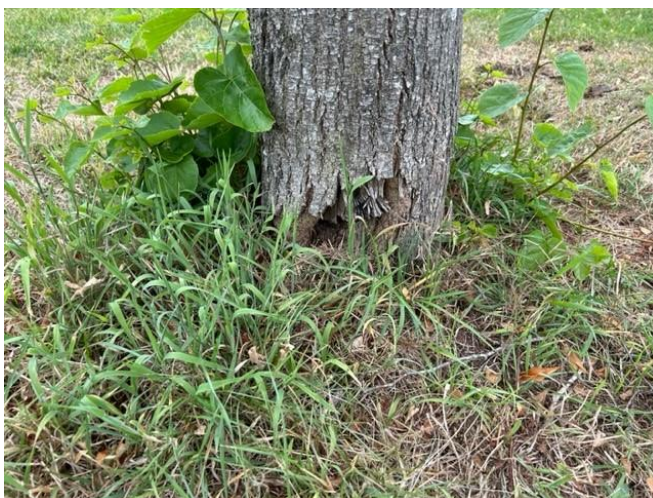
*Afbeelding 7: maaischade boom 1*

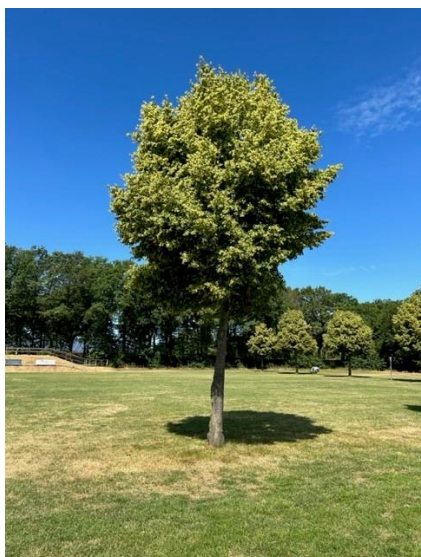
*Afbeelding 8: boom 2*

| Inventarisatielijst | | | | | | | | | | | | | |
|---|---|---|---|---|---|---|---|---|---|---|---|---|---|
| 2 | Tilia cordata | Linde | Gras | 2010 | 23 cm. | 6-8 m. | 3,0-3,5 m. | Goed | > 15 jaar | Geen | Goed | Begeleidingssnoei | Takvrije stam 3 meter. Lichte maaischade onderaan de stam die goed lijkt te overgroeien. |

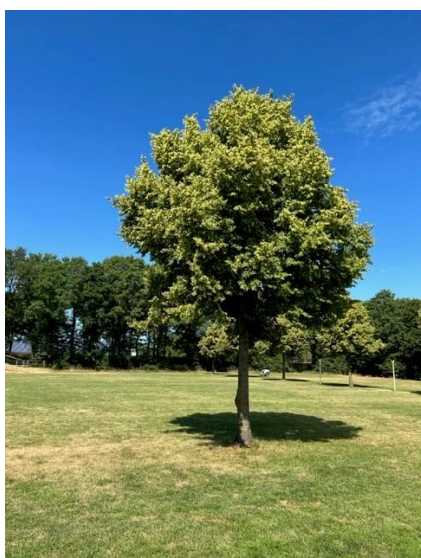
*Afbeelding 10: boom 3*

| Inventarisatielijst | | | | | | | | | | | | | |
|---|---|---|---|---|---|---|---|---|---|---|---|---|---|
| 3 | Tilia cordata | Linde | Gras | 2010 | 23 cm. | 6-8 m. | 3,5-4,0 m. | Goed | > 15 jaar | Geen | Goed | Begeleidingssnoei | Takvrije stam 3 meter. Geen stamschadingsen. |

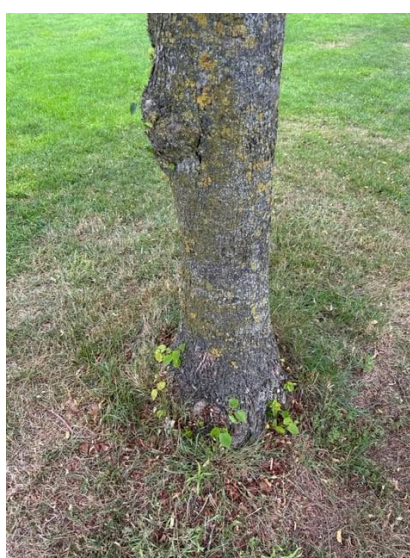
*Afbeelding 11: stam met bastverdikking boom 3*

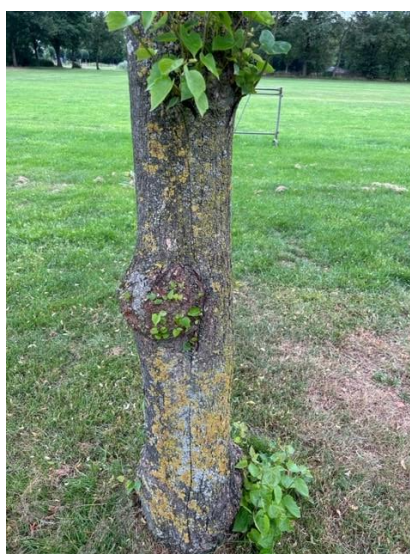
*Afbeelding 13: stam met bastverdikking boom 4*

| Inventarisatielijst | | | | | | | | | | | | | |
|---|---|---|---|---|---|---|---|---|---|---|---|---|---|
| 4 | Tilia cordata | Linde | Gras | 2010 | 22 cm. | 6-8 m. | 3,0-3,5 m. | Goed | > 15 jaar | Geen | Goed | Begeleidingssnoei | Takvrije stam 3 meter. Hier en daar bast-/stamverdikkingen als gevolg van stamschot. |

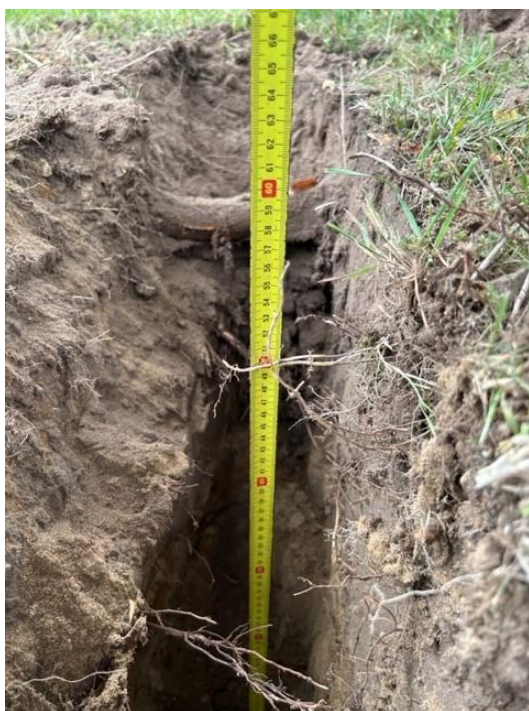
| Beworteling | <p>In de bouwvoor is fijne beworteling zichtbaar, doorlopend tot ongeveer 60 cm. onder het maaiveld. Vlak onder het maaiveld is één dikkere wortel van ongeveer 4 cm. dikte aangetroffen, verder alleen wortels dunner dan 2 cm. dikte.</p> |

*Proefsleuf 1: 60 cm. diep*

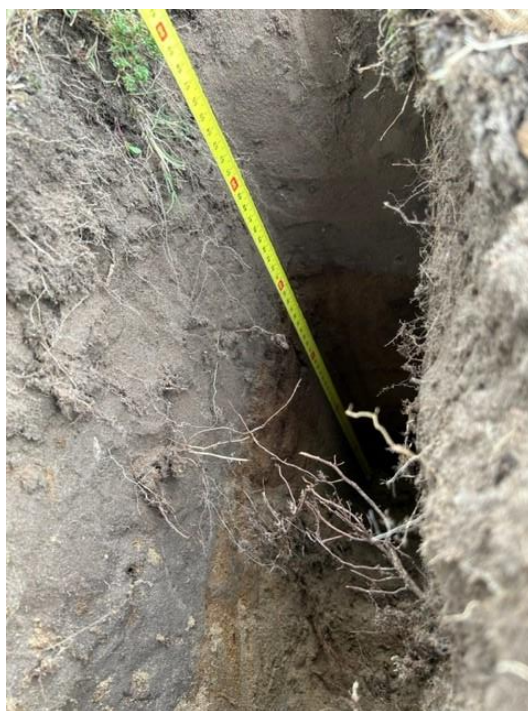
*Proefsleuf 1: overgang bouwvoor 30 cm.*

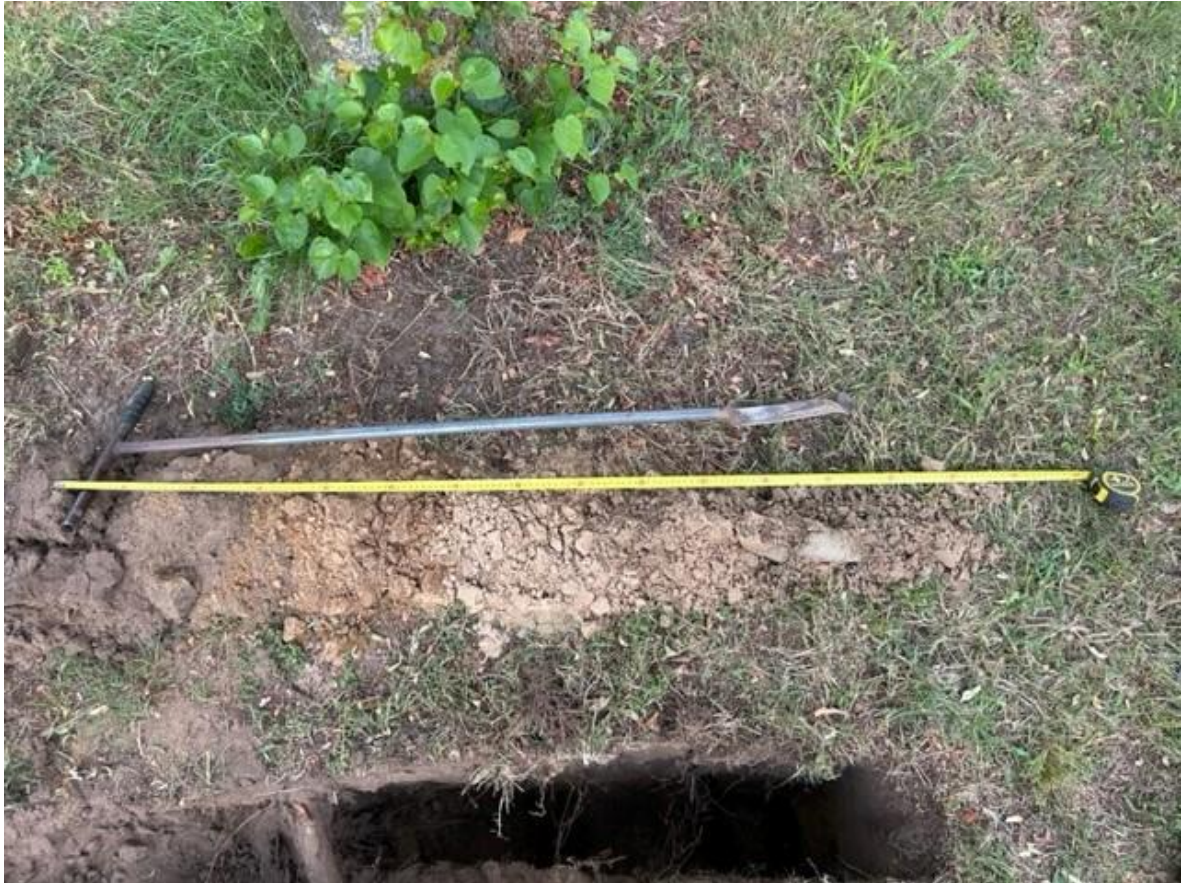
| Opbouw bodemprofiel | <p>Bouwvoor van ongeveer 30 cm. met licht humeus, leemarm matig fijn zand, droog.</p> <p>Op 30-45 cm. diepte een laag matig fijn zand met enige roestverkleuring, licht vochtig.</p> <p>Vanaf 45 cm. diepte wordt leemarm matig fijn geel zand aangetroffen, licht vochtig.</p> <p>Op ongeveer 100-115 cm. diepte is een leemlaag aangetroffen.</p> <p>Daaronder leemarm matig fijn geel zand, licht vochtig.</p> |

*Bodemprofiel proefsleuf en boring 1 van maaiveld tot 120 cm. onder maaiveld*

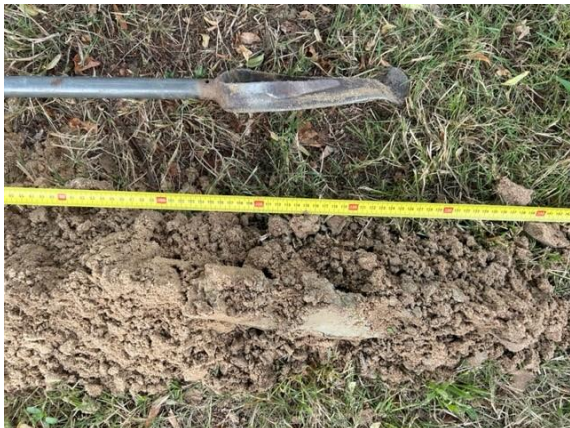
*Leemlaag op 100-115 cm. onder maaiveld*

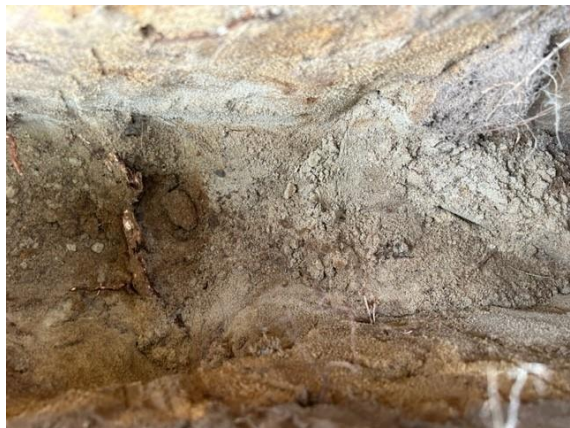
*Wortel van 1,5 cm. dikte op 60 cm. diepte*

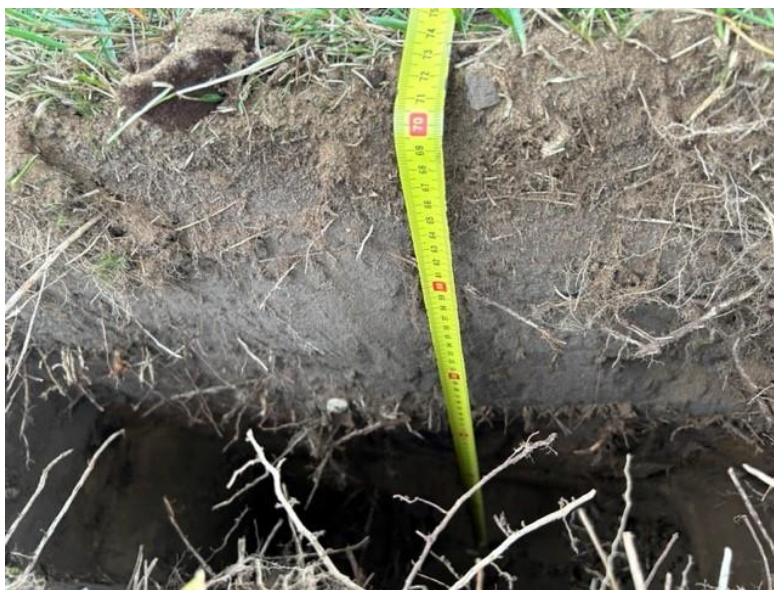
| Beworteling | <p>In de bouwvoor is royaal fijne beworteling zichtbaar, vooral op 25-30 cm. diepte. Tussen de 25 en 50 cm. diepte is de beworteling wat minder en op een diepte van 5-60 cm. weer duidelijk aanwezig. Op ongeveer 70 cm. diepte worden geen wortels meer aangetroffen. Er is één dikkere wortel van ongeveer 3 cm. dikte in de bouwvoor aangetroffen, verder alleen wortels dunner dan 2 cm. dikte.</p> |

*Proefsleuf 2: 70 cm. diep*

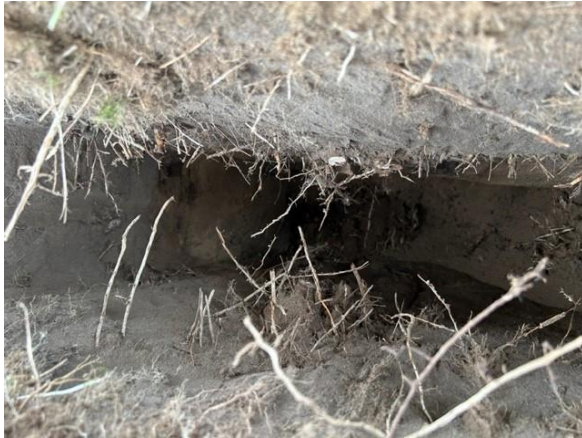
*Fijne beworteling bouwvoor tot 40 cm. diep*

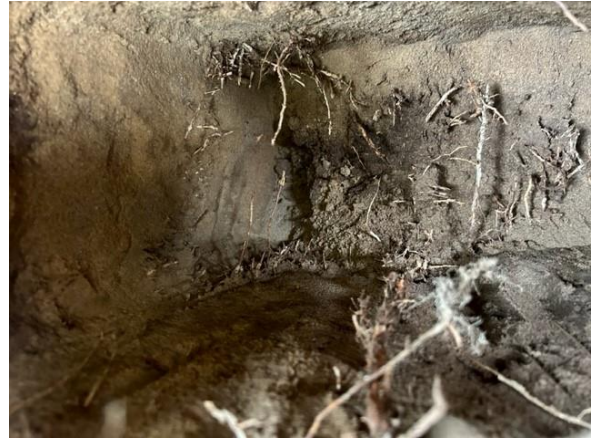
*Fijne beworteling op ongeveer 60 cm. diep*

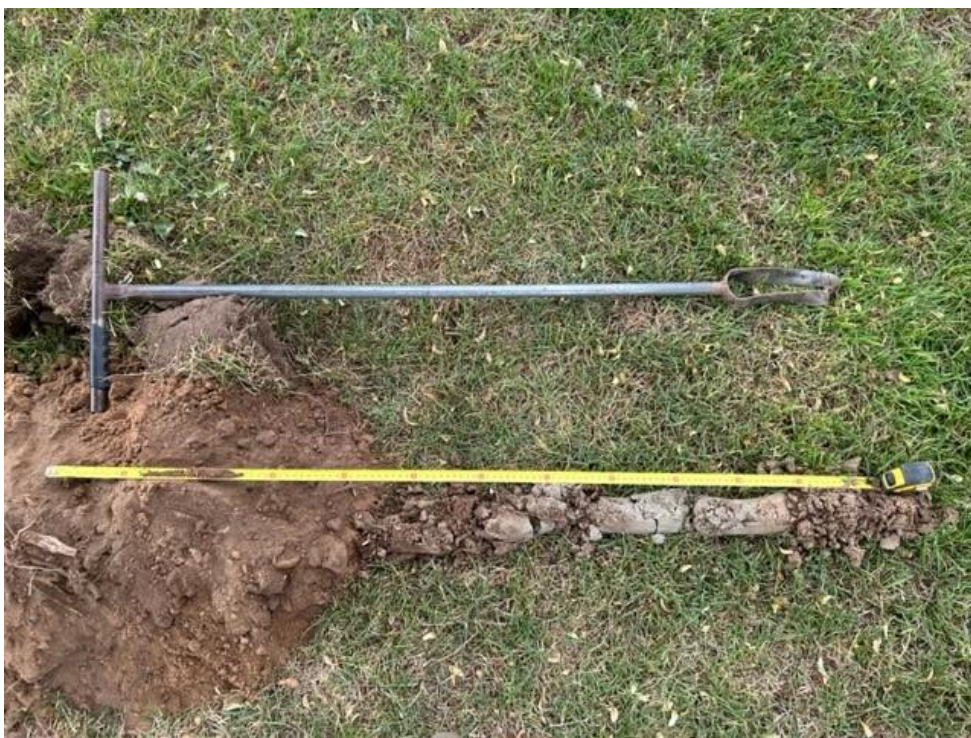
| Opbouw bodemprofiel | <p>Bouwvoor van ongeveer 40 cm. met licht humeus, leemarm matig fijn zand, droog.</p> <p>Op 40-45 cm. diepte een laag matig fijn zand met heel weinig roestverkleuring, licht vochtig.</p> <p>Vanaf 45 cm. diepte wordt leemarm matig fijn geel zand aangetroffen, licht vochtig.</p> <p>Op ongeveer 90-110 cm. diepte is een leemlaag aangetroffen.</p> <p>Daaronder leemarm matig fijn geel zand, licht vochtig.</p> |

*Bodemprofiel proefsleuf en boring 2 van maaiveld tot 120 cm. onder maaiveld*

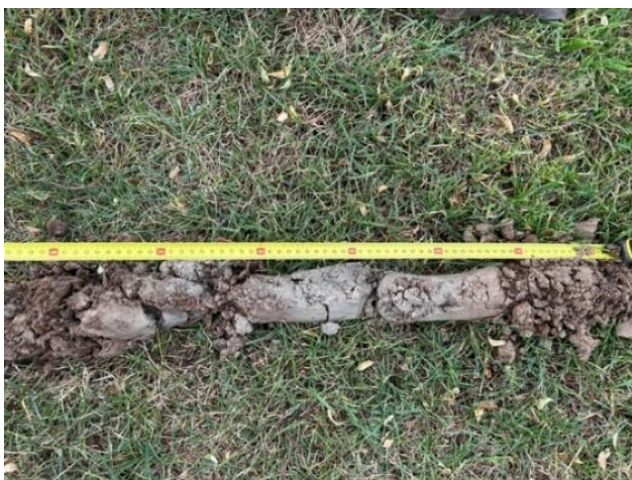
*Leemlaag op 90-110 cm. onder maaiveld*

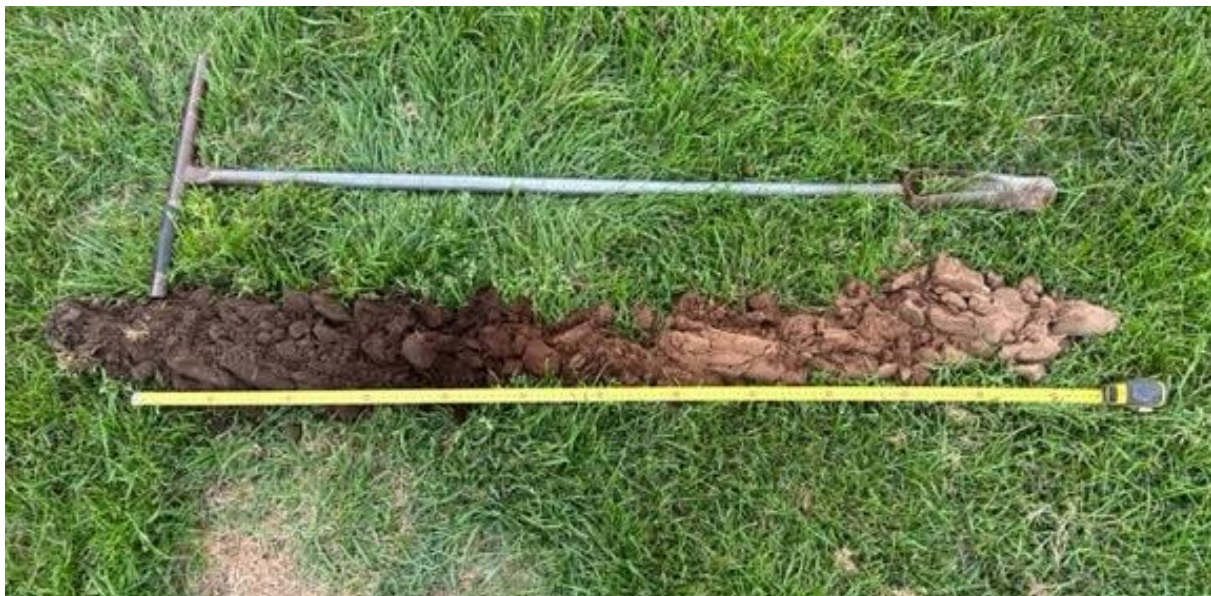
| Opbouw bodemprofiel | <p>Bouwvoor van ongeveer 30 cm. met licht humeus, leemarm matig fijn zand, droog.</p> <p>Op 30-50 cm. diepte een matig humeuze laag, donkerverkleuring met iets roestverkleuring, langzaam overgaand naar leemarm matig fijn geel zand op 80 cm. diepte, licht vochtig. Er is geen leemlaag aangetroffen.</p> |

*Bodemprofiel grondboring 3 van maaiveld tot 120 cm. onder maaiveld*

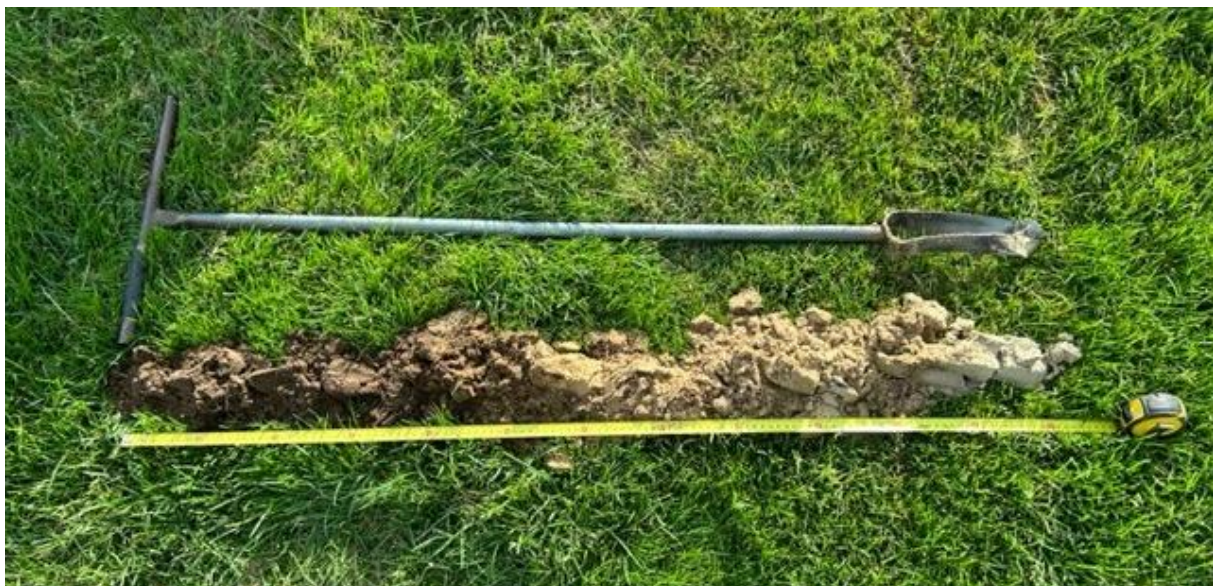
| Opbouw bodemprofiel | <p>Bouwvoor van ongeveer 35 cm. met licht humeus, leemarm matig fijn zand, droog.</p> <p>Op 35-45 cm. diepte een uitspoelingslaag met enige roestverkleuring, licht vochtig.</p> <p>Van 45-100 cm. diepte leemarm matig grof geel zand, licht vochtig.</p> <p>Op 100 cm. diepte is een heel klein beetje leem aangetroffen</p> <p>Van 100-120 cm. diepte leemarm matig fijn geel zand, licht vochtig.</p> |

*Bodemprofiel grondboring 4 van maaiveld tot 120 cm. onder maaiveld*
