ADVIESDOCUMENT  
Proefsleuvenonderzoek  
Mariëndaal te Velp  
in de gemeente Land van Cuijk

| Rapportnummer | 24903.001 |
| Datum | 10-04-2024 |

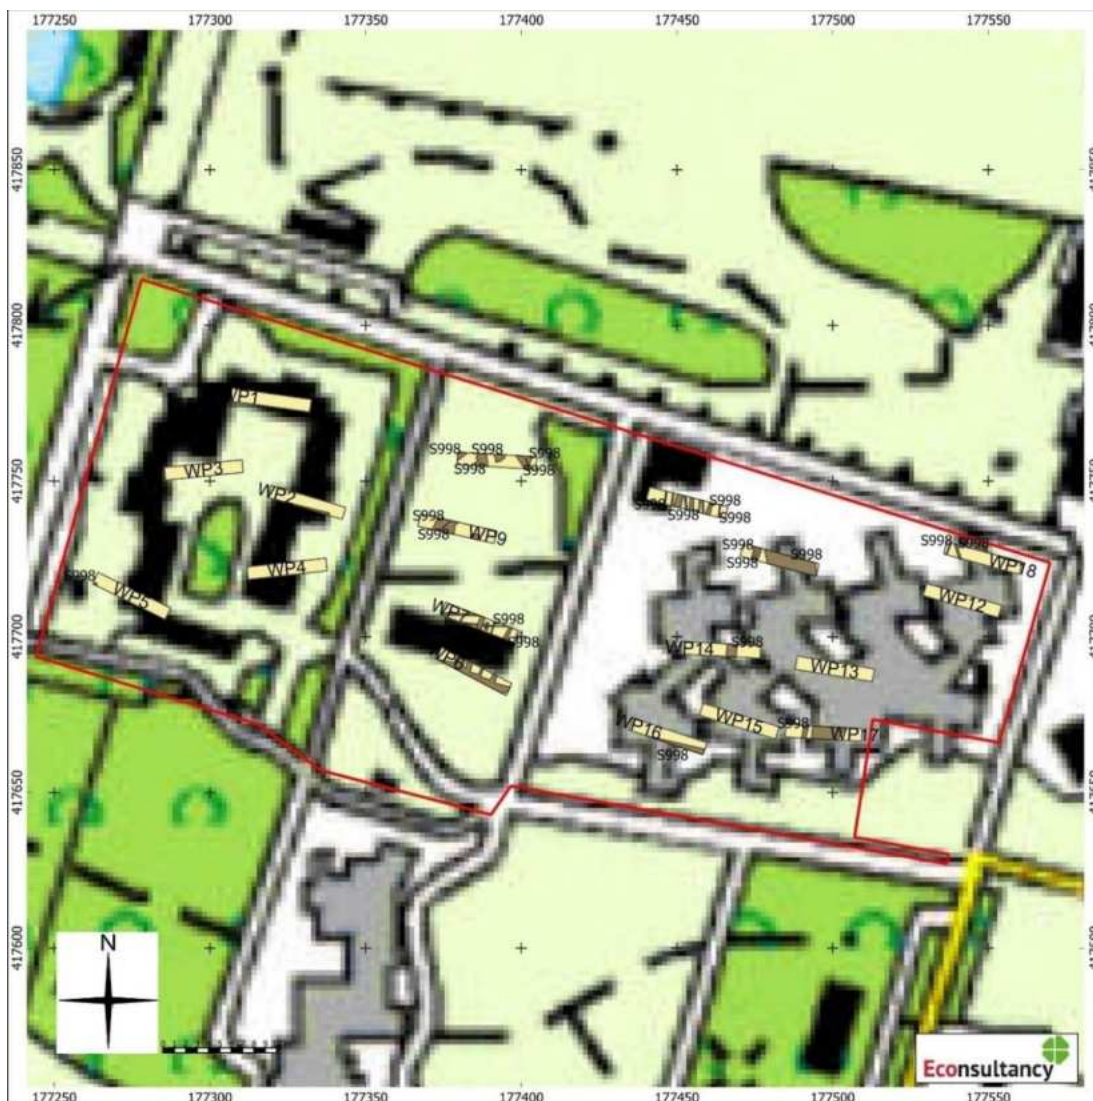
8. Uit de correlatie tussen de aanwezige, moderne bebouwing in het plangebied (situatie vanaf 1998) en de aangetroffen recente antropogene verstoringen en een boomplantgat – geen archeologische sporen – tijdens het proefsleuvenonderzoek (2024) blijkt (zie figuur 2.1):

- Dat in de westelijke zone de gebouwde paviljoens (jaren '90 van de vorige eeuw) geen herkenbare sporen in de bodem hebben achtergelaten, waarschijnlijk omdat deze paviljoens niet diep gefundeerd waren.

- Dat in de noordelijke, centrale zone van het plangebied wat diffuse sporen aanwezig zijn die niet meteen aan bebouwing gekoppeld kunnen worden, maar die eerder machinale vergravingen betreffen die waarschijnlijk verband houden met de egalisatie van het terrein.

- Dat in de zuidelijke centrale zone rondom een gebouw (gebouwd eind jaren '90 van de vorige eeuw) aldaar een grote hoeveelheid kabels en leidingen aanwezig zijn.
- Dat in de westelijk zone van het plangebied met bebouwing uit de jaren '80 van de vorige eeuw de paviljoens aldaar weinig impact op de bodem hadden, met uitzondering van een gebouw aan de noordkant waar er zich weer net heel veel kabels en leidingen bevinden.

Correlatie moderne bebouwing in het plangebied (vanaf 1998) en de aangetroffen recente antropogene verstoringen en een boomplantgat (2024)

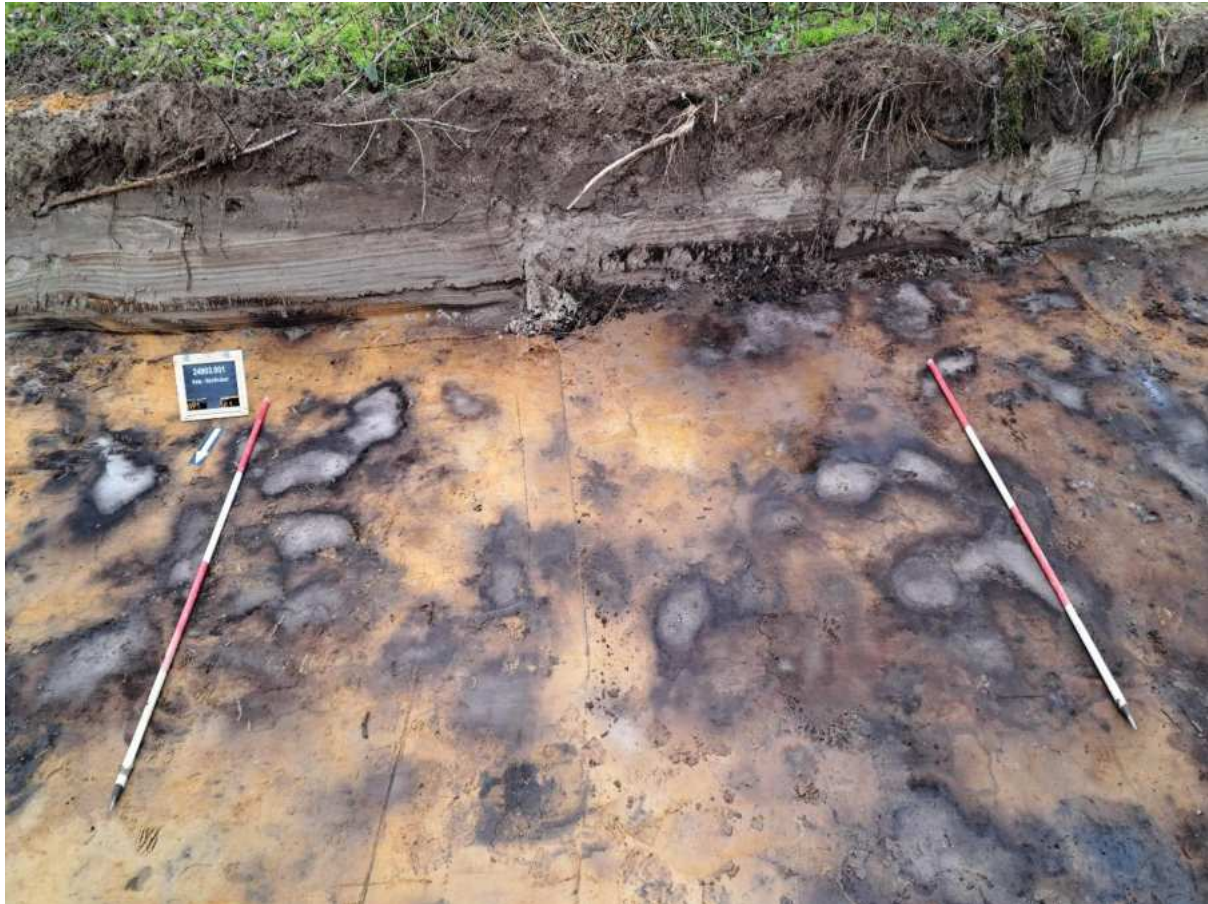
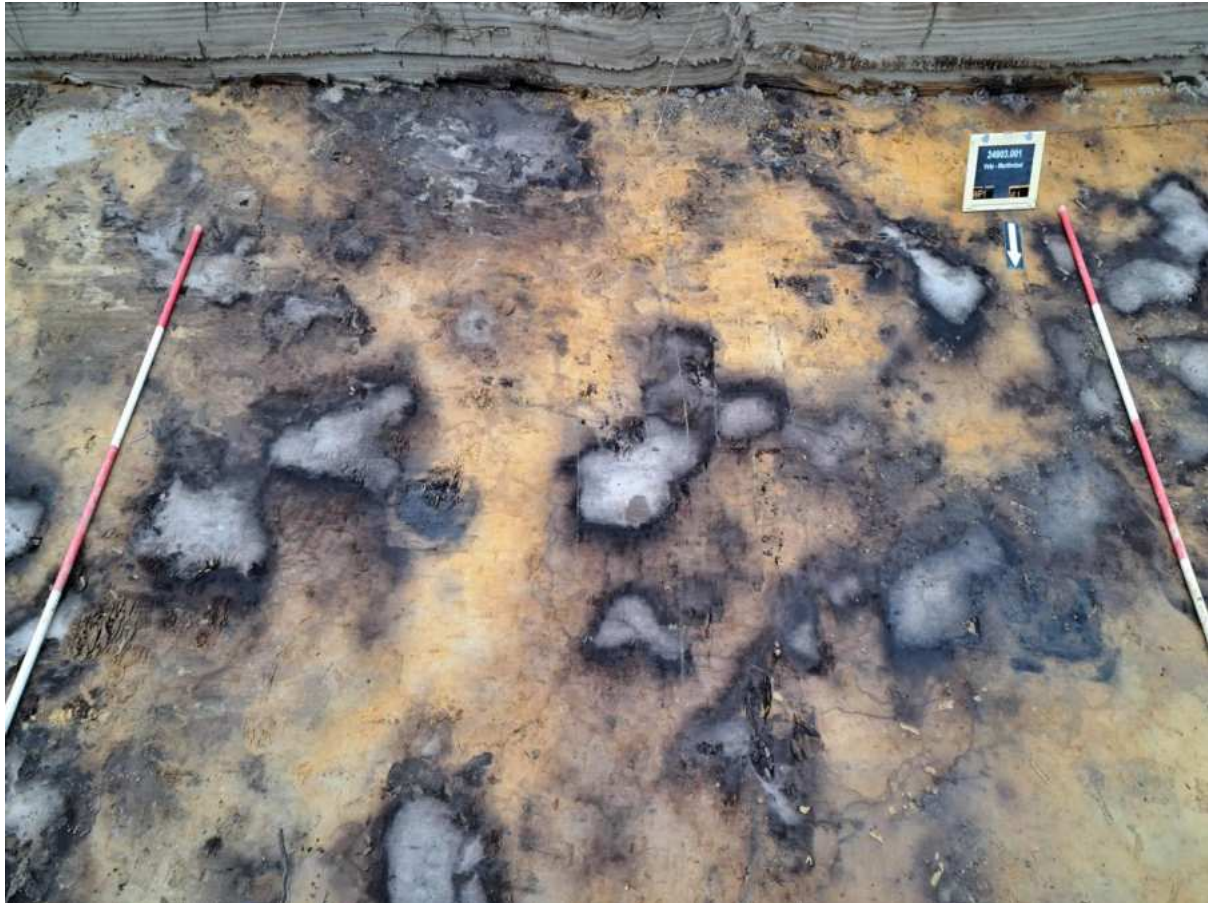
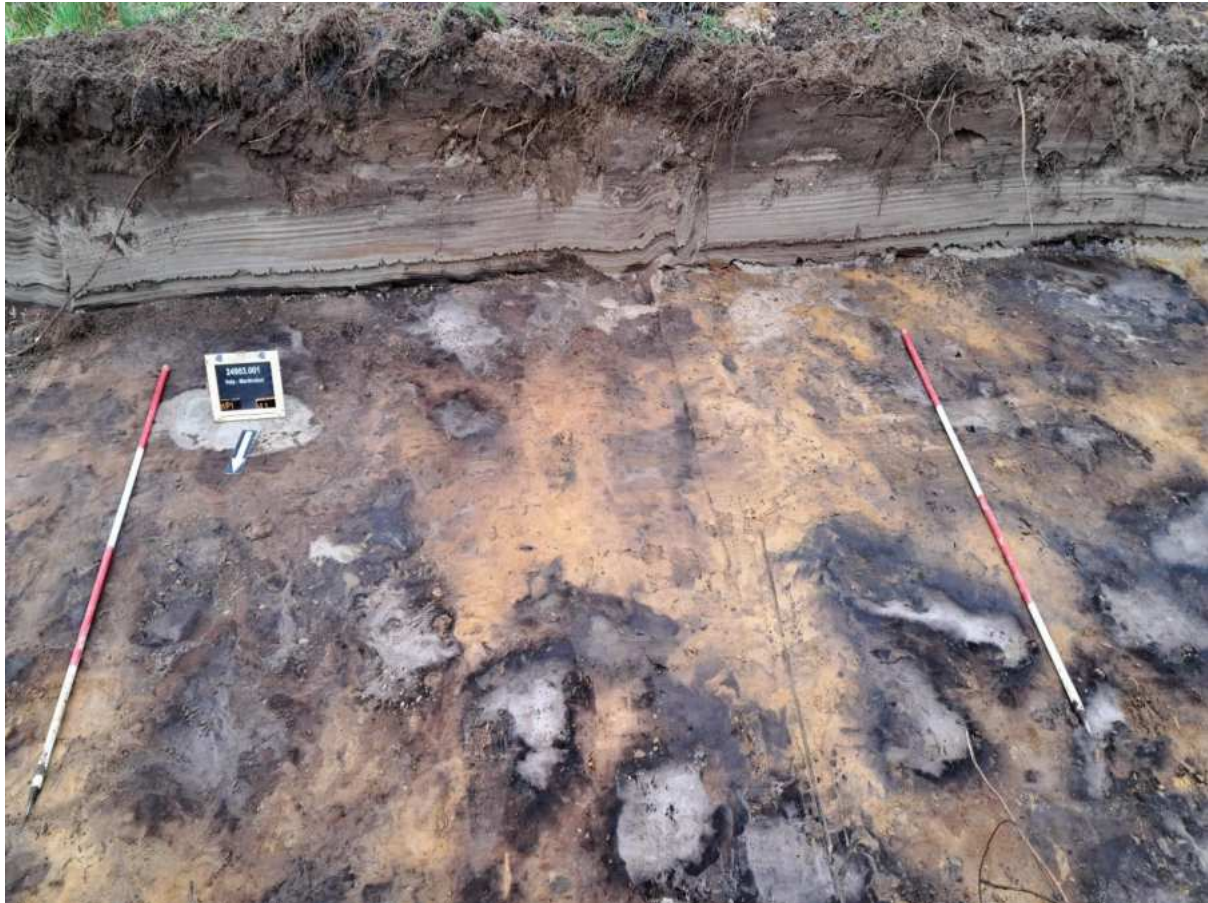
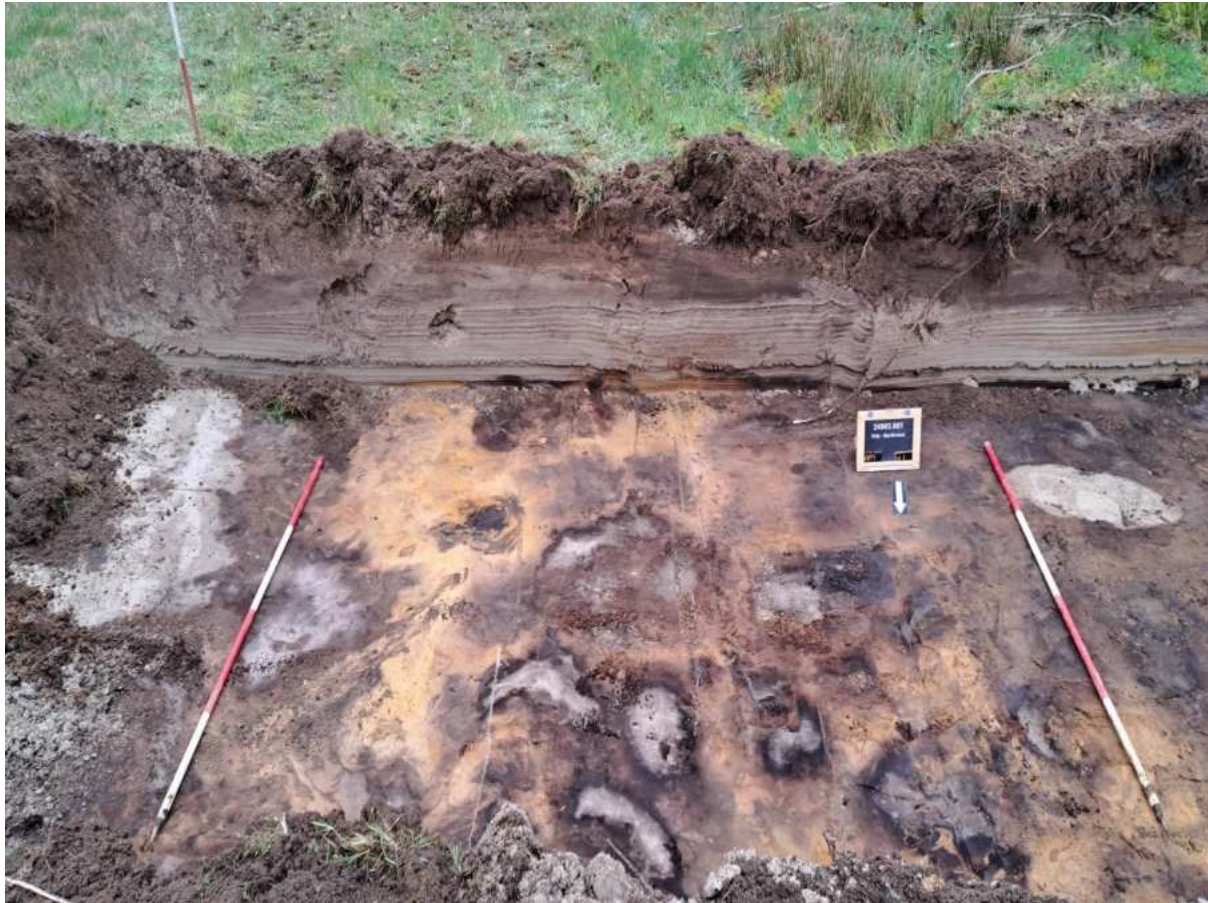
#### 3.1 Proefsleuf 1: deels intacte bodem – geen sporen

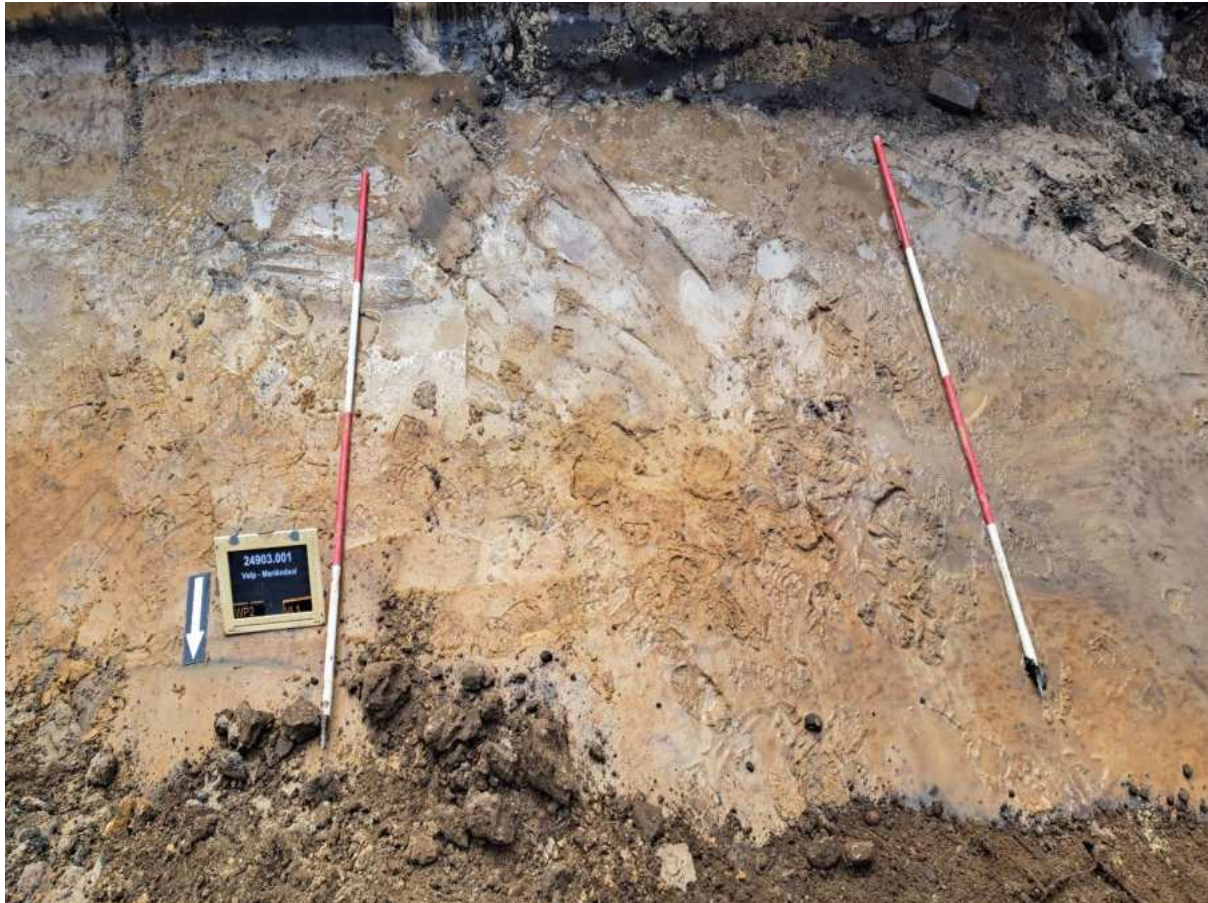
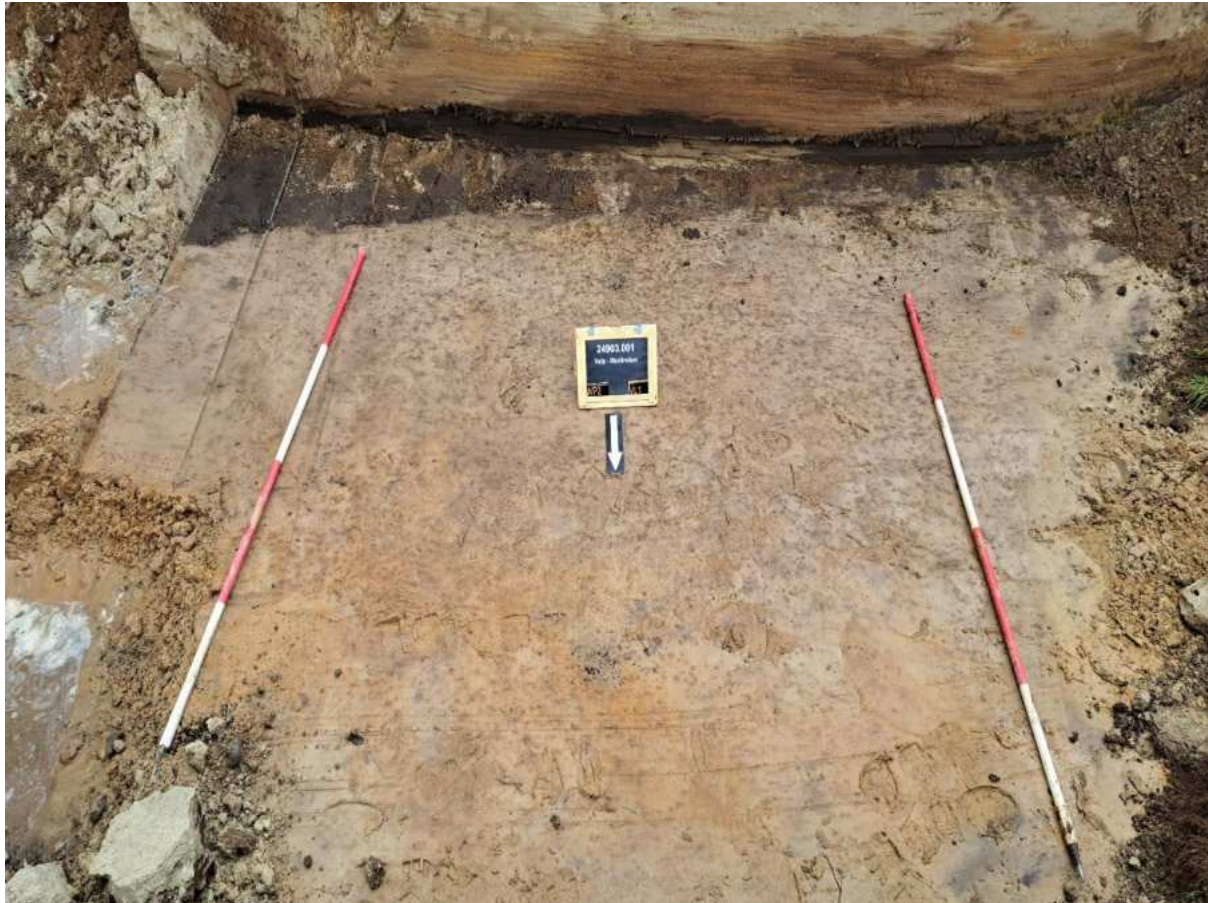
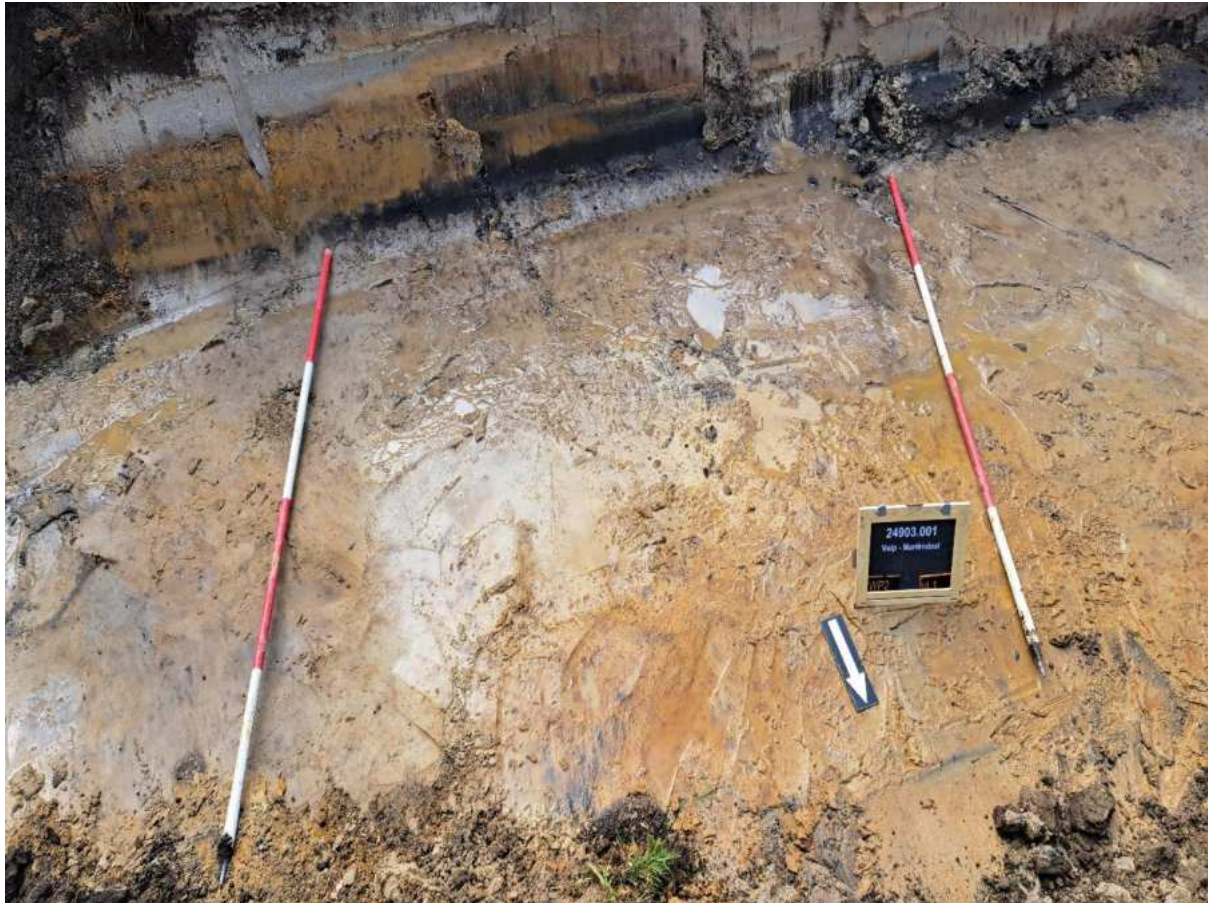
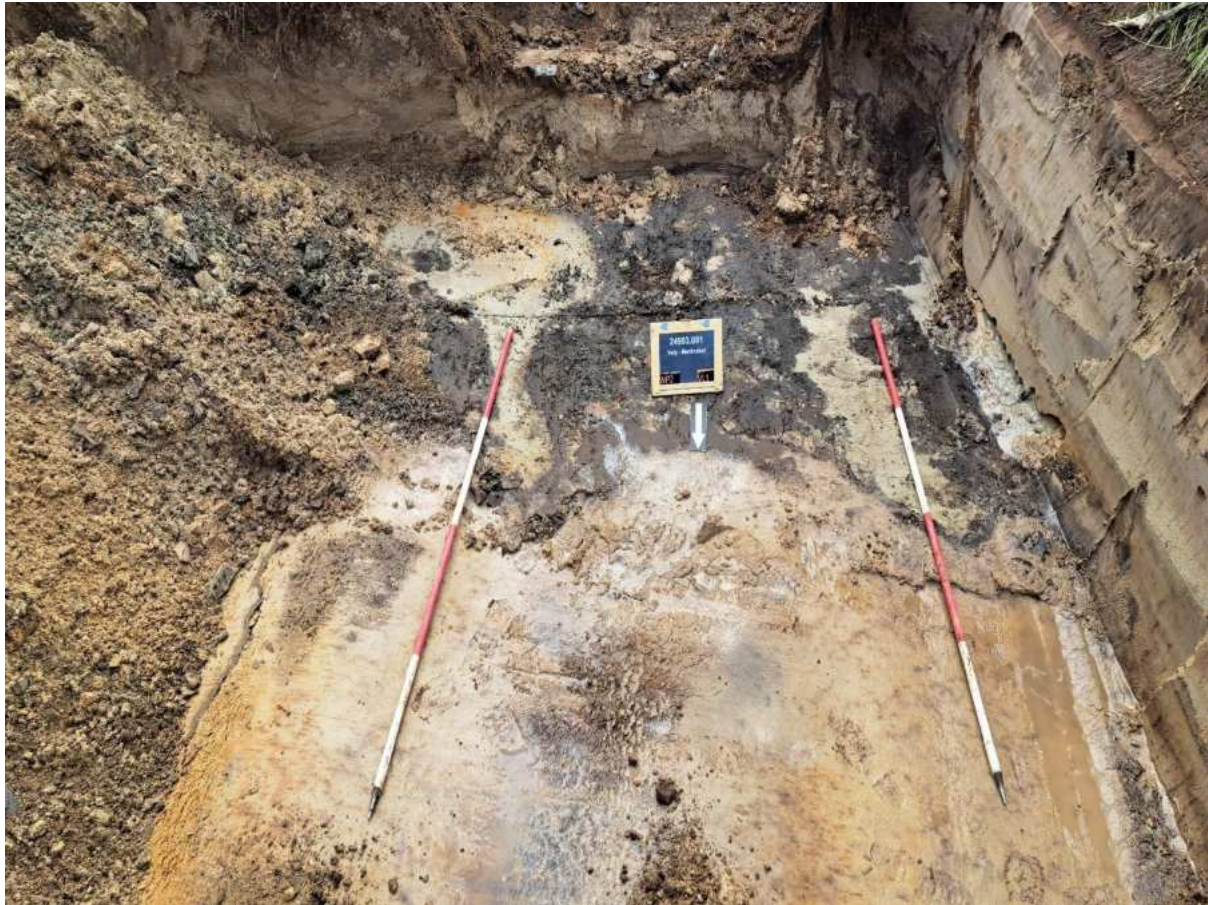
### 3.2 Proefsleuf 2: verstoorde bodem tot in de C-horizont met een machinale vergraving uit het begin van de jaren '90 van de vorige eeuw aan de zuidkant

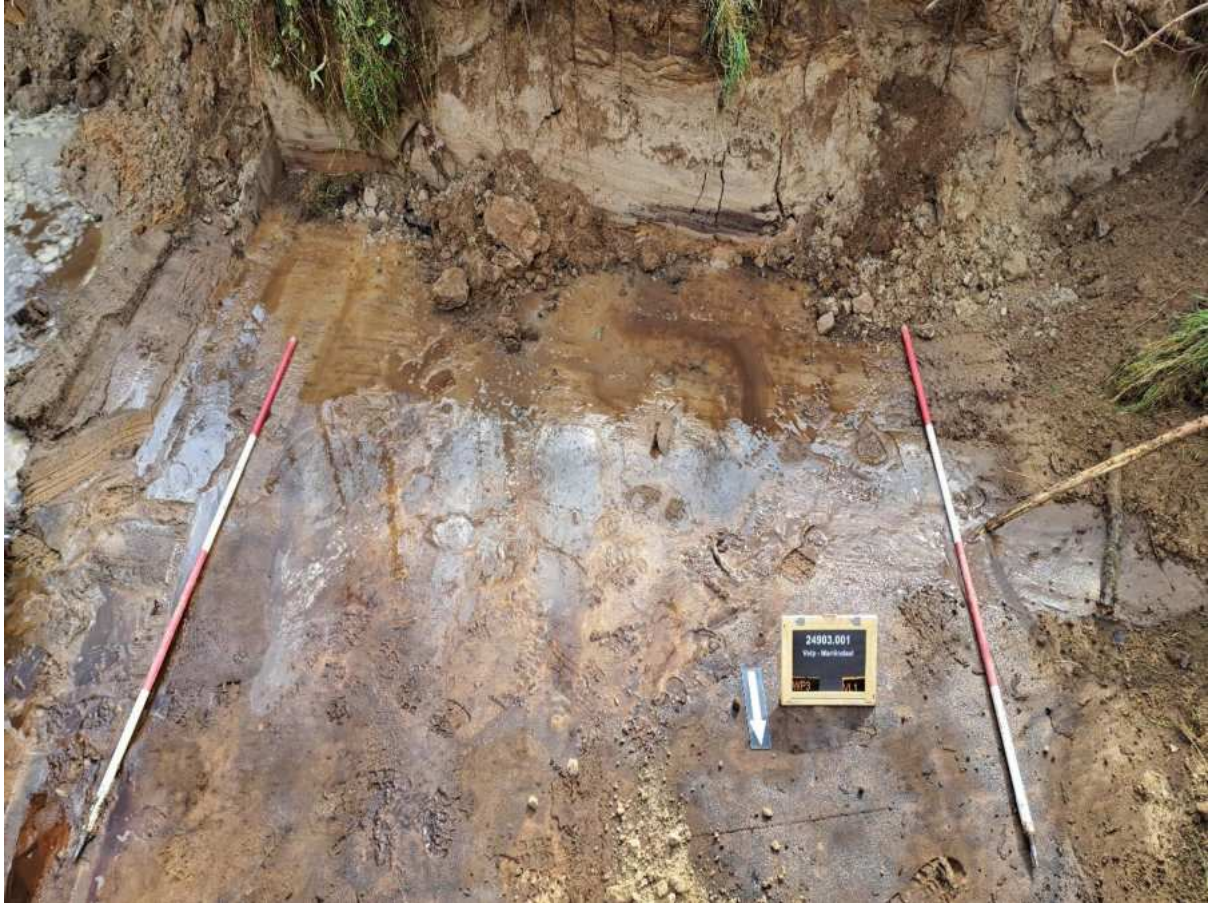
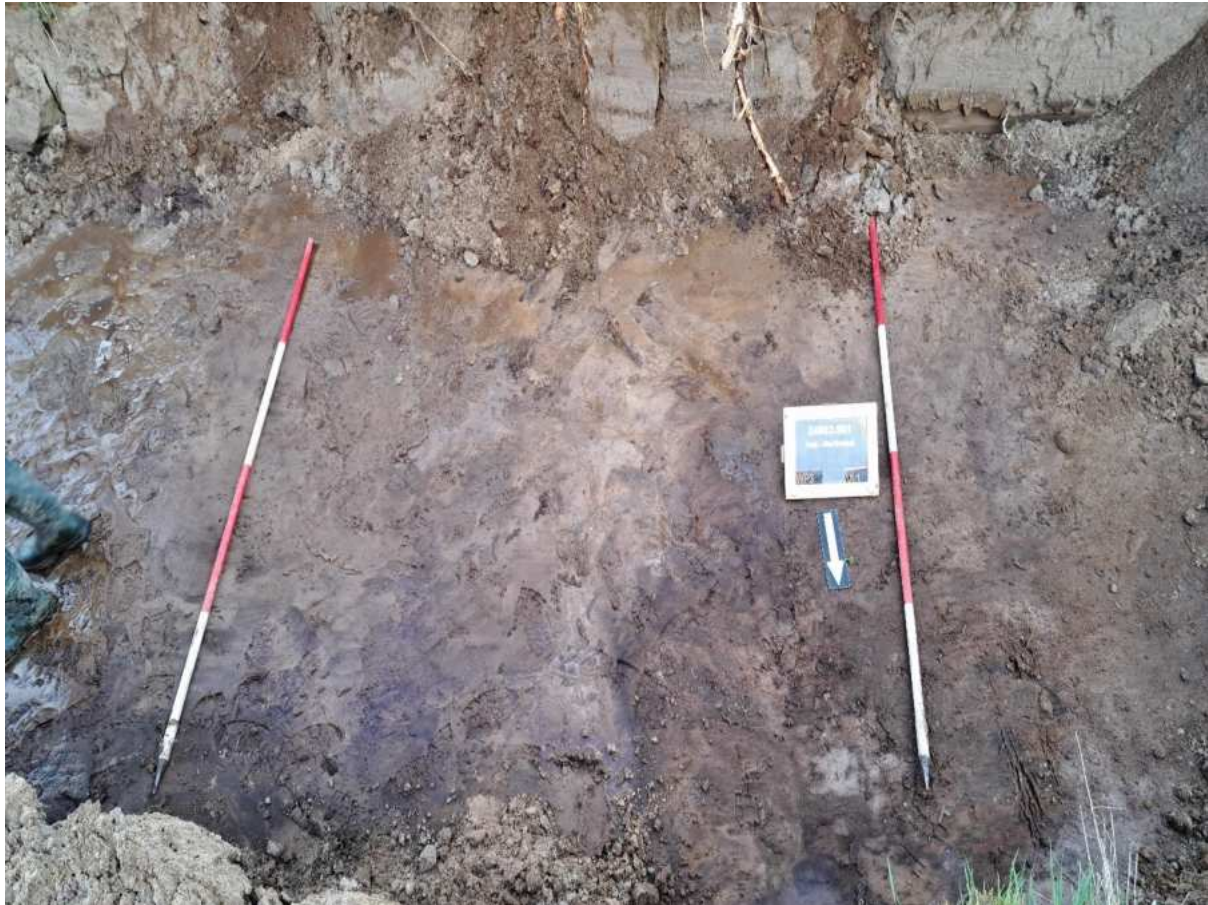
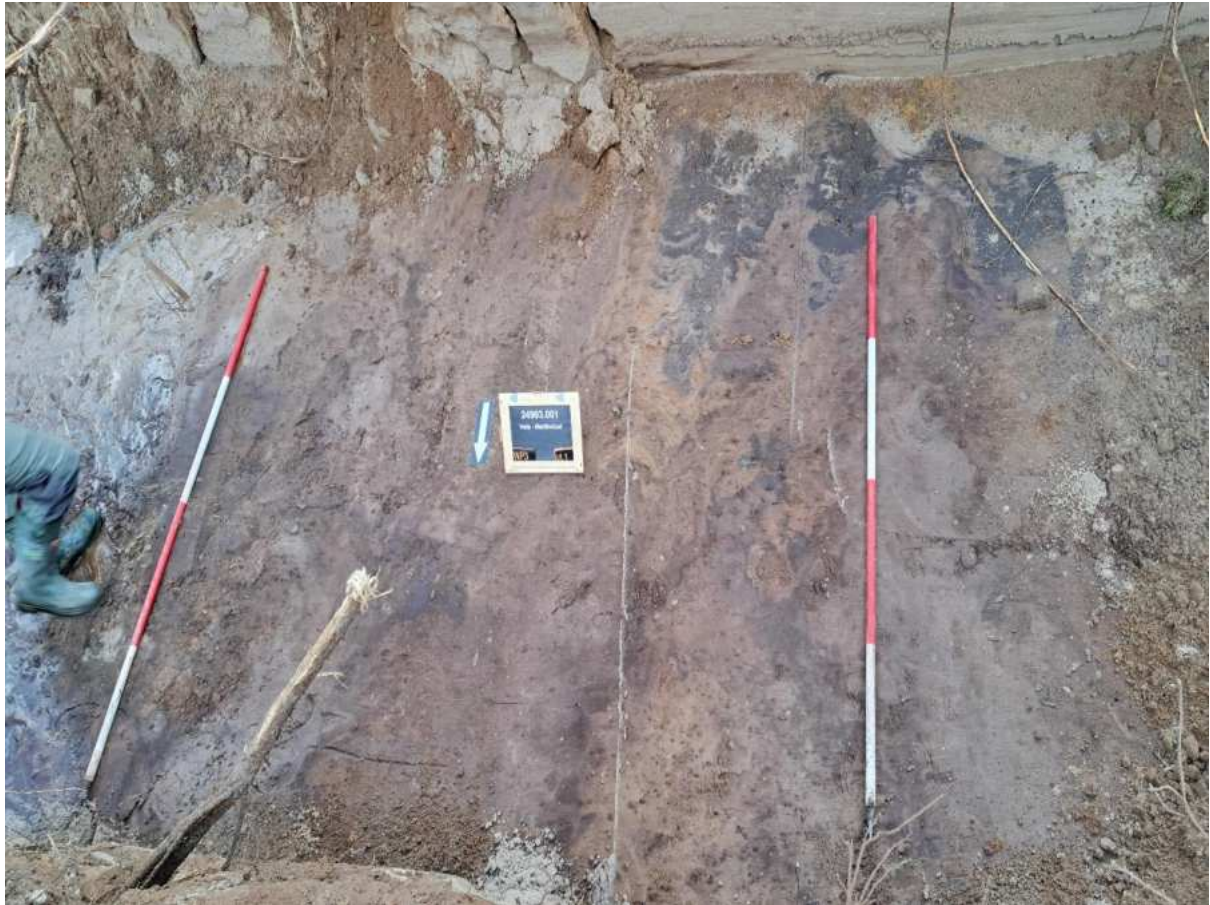
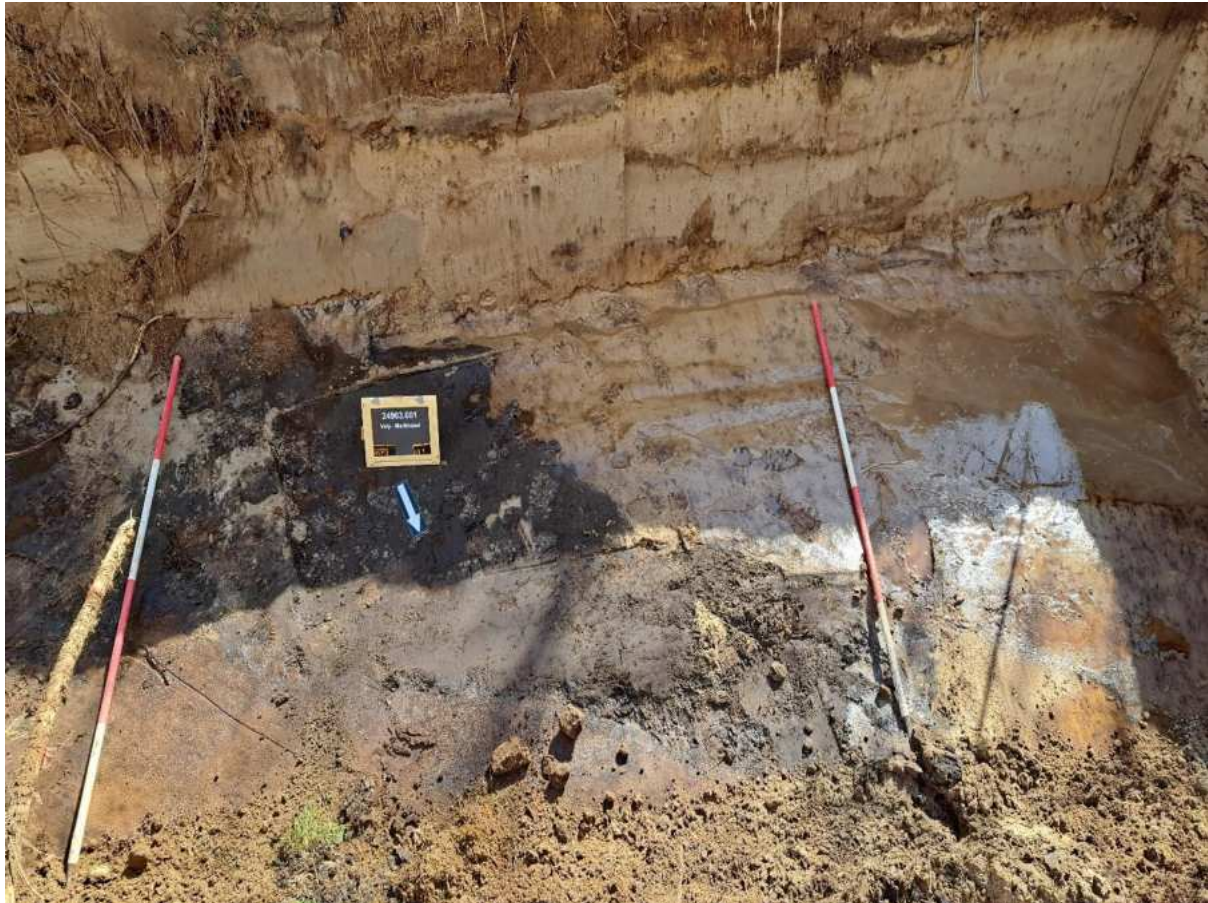
### 3.3 Proefsleuf 3: verstoorde bodem tot in de C-horizont – geen sporen

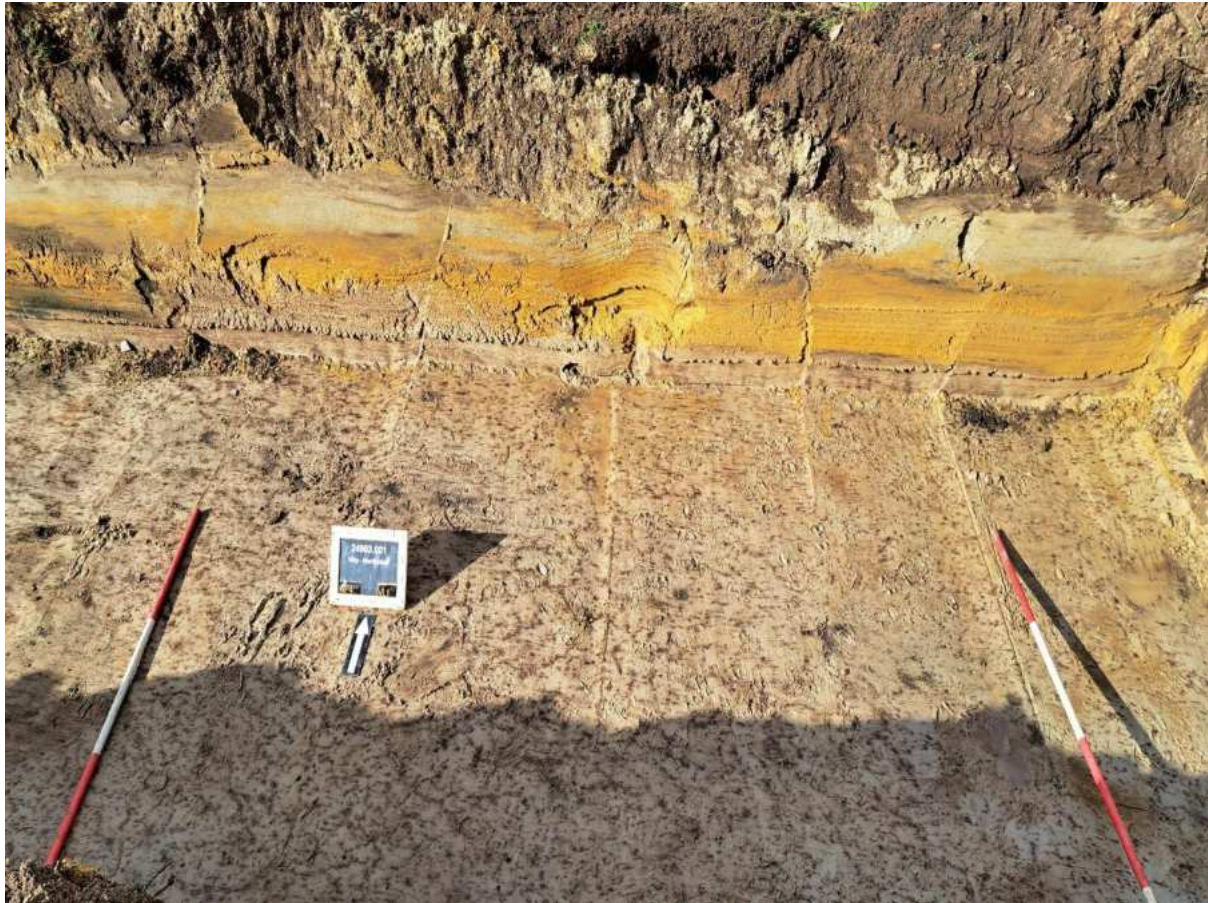
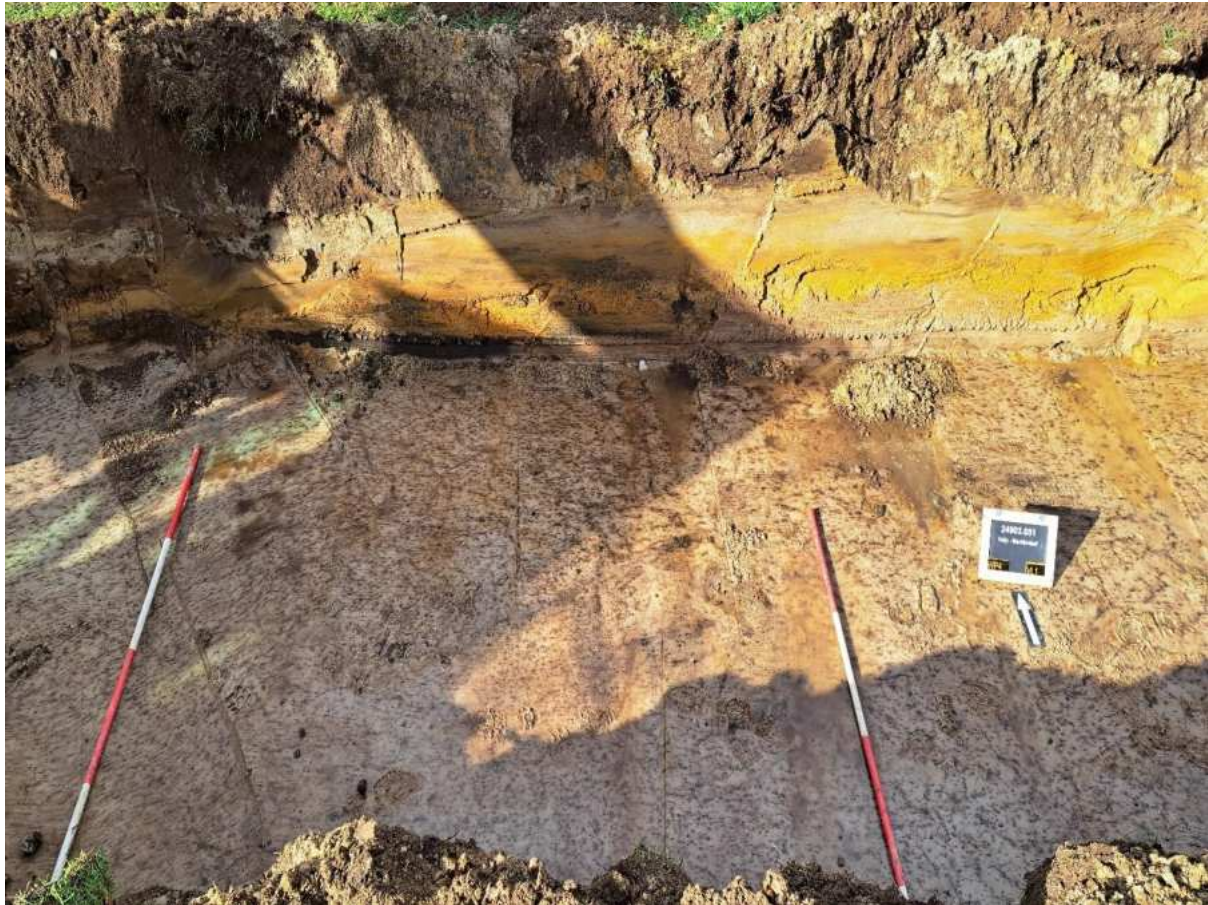
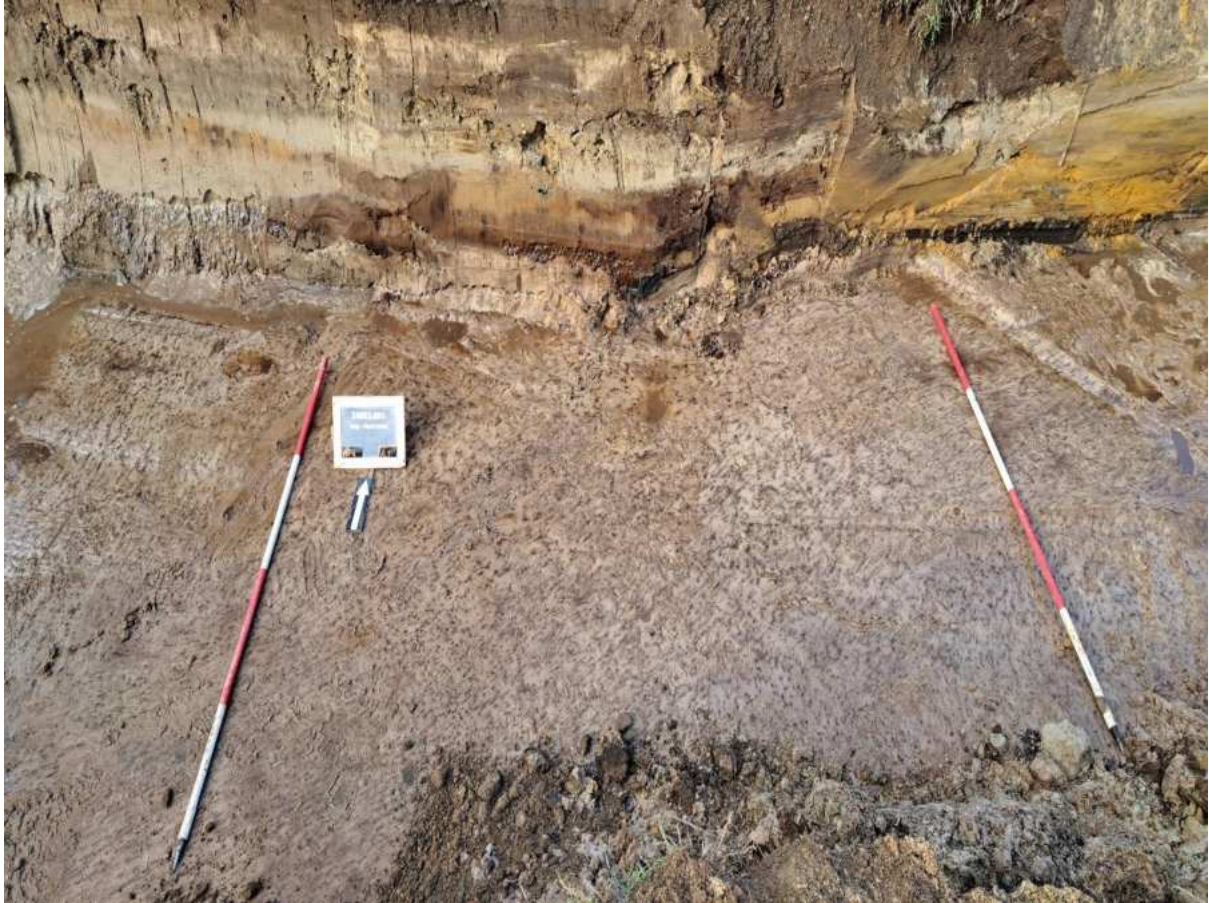
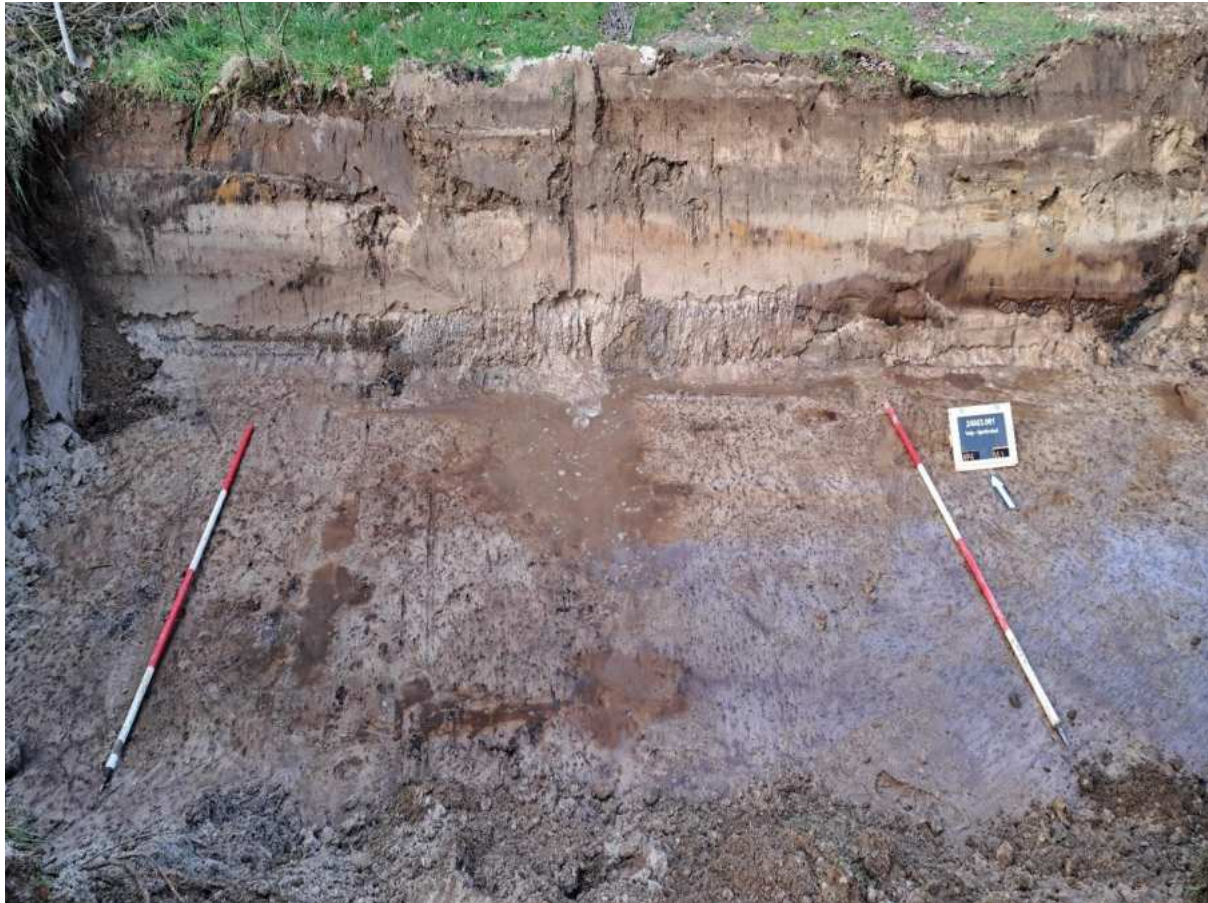
### 3.4 Proefsleuf 4: verstoorde bodem tot in de C-horizont – geen sporen
