ADVIESDOCUMENT  
Proefsleuvenonderzoek  
Mariëndaal te Velp  
in de gemeente Land van Cuijk

| Rapportnummer | 24903.001 |
| Datum | 10-04-2024 |

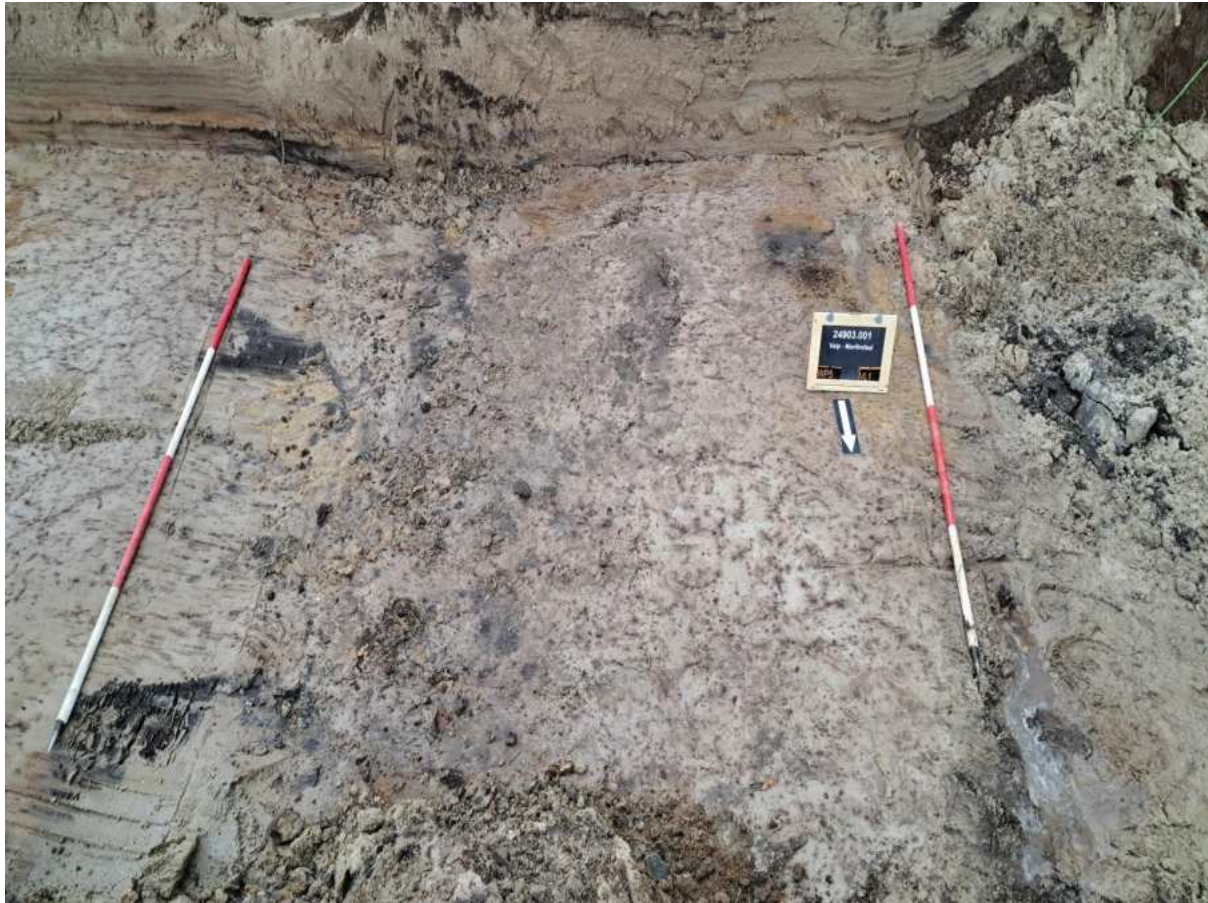
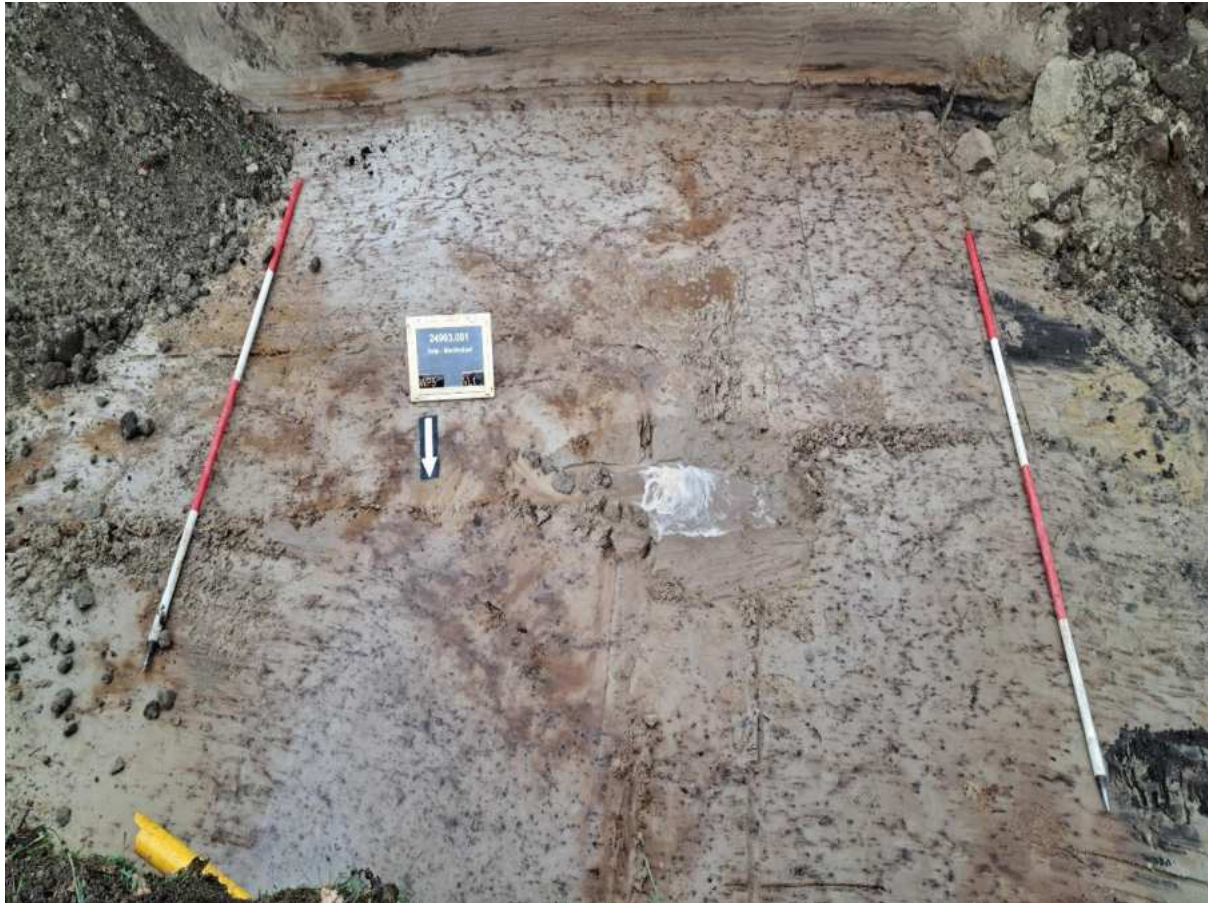
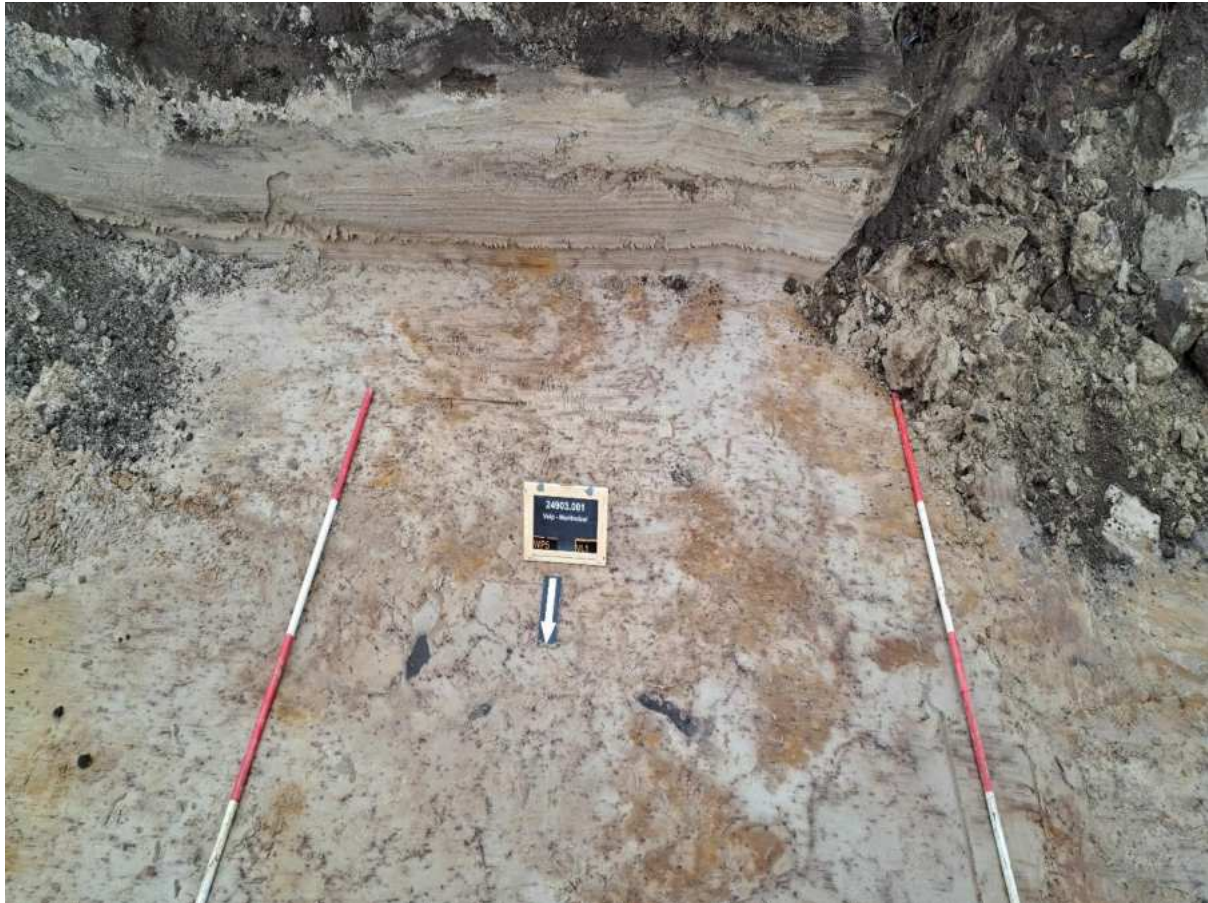
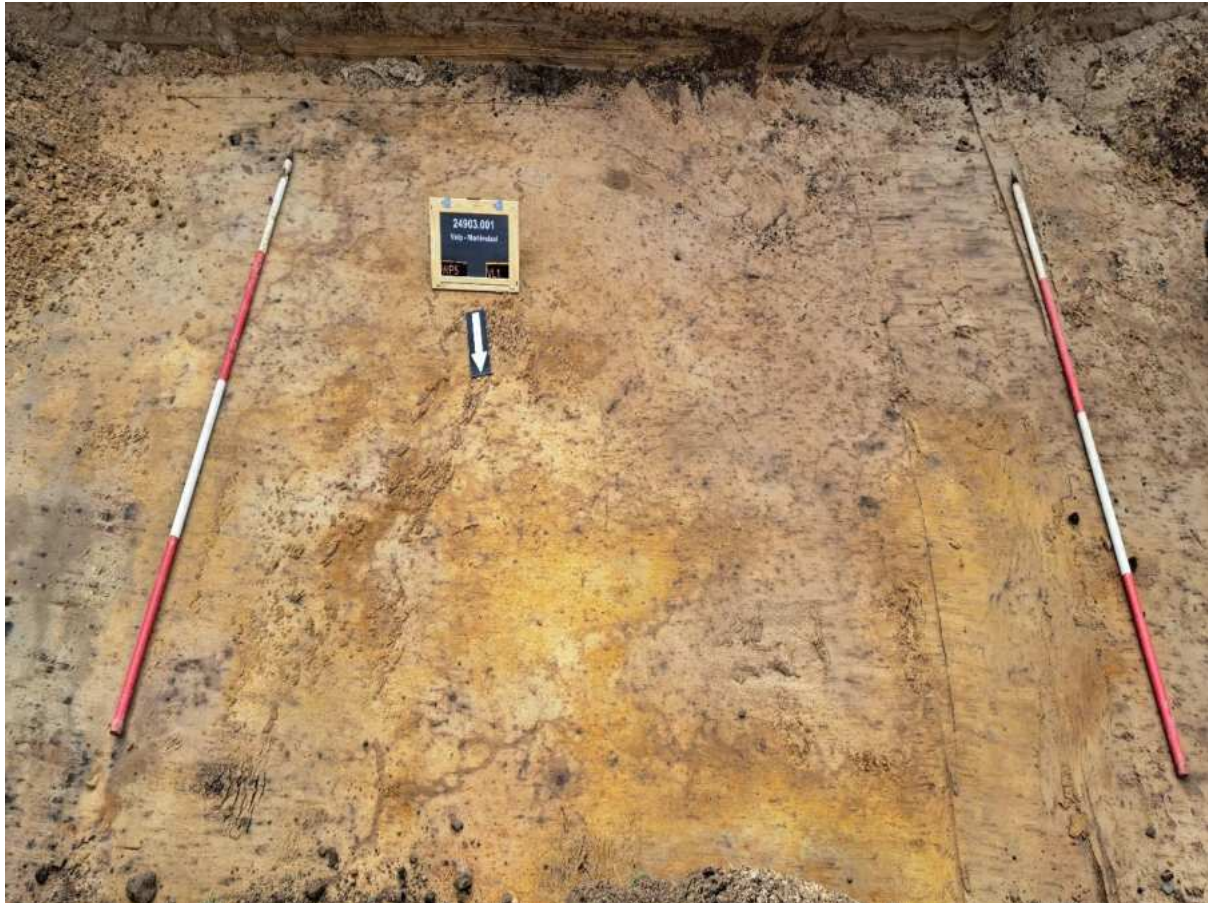
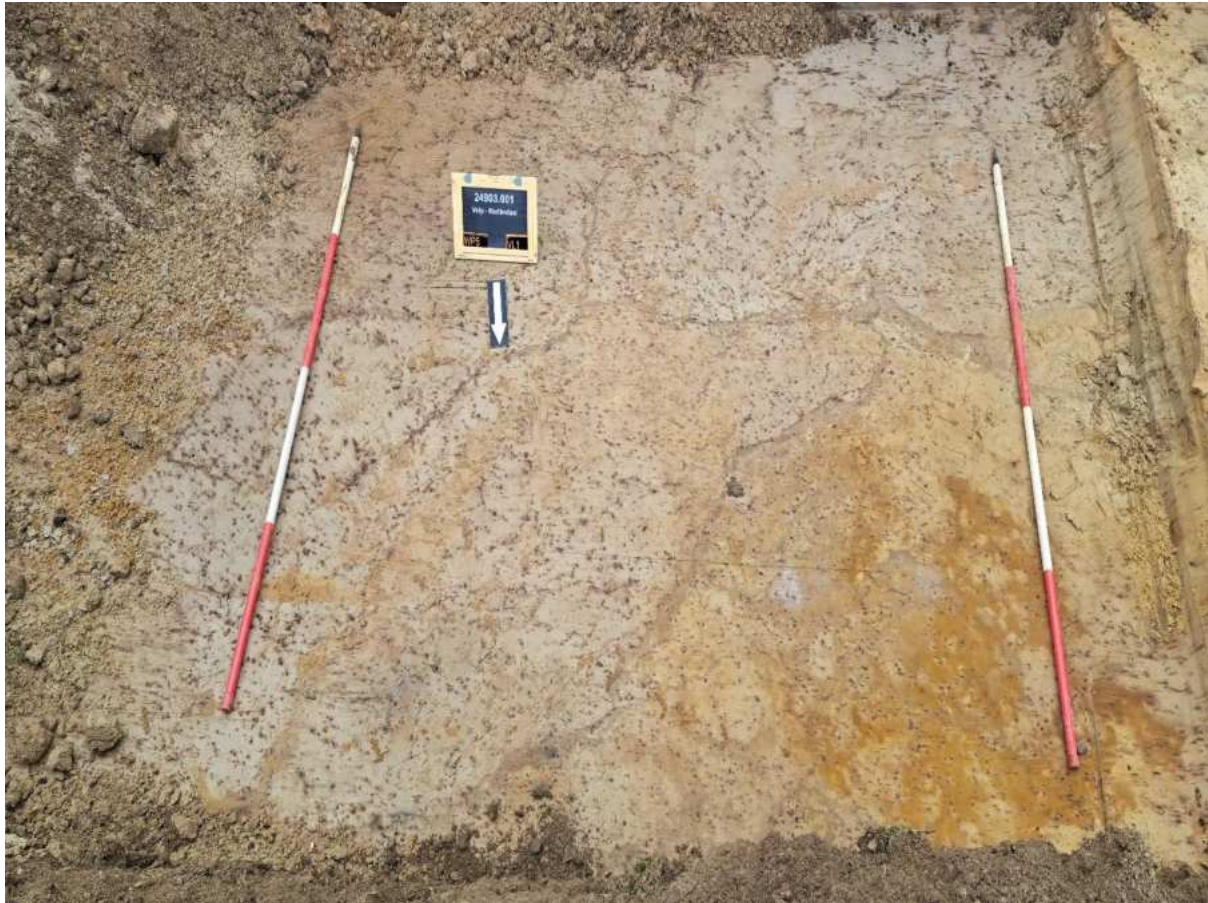
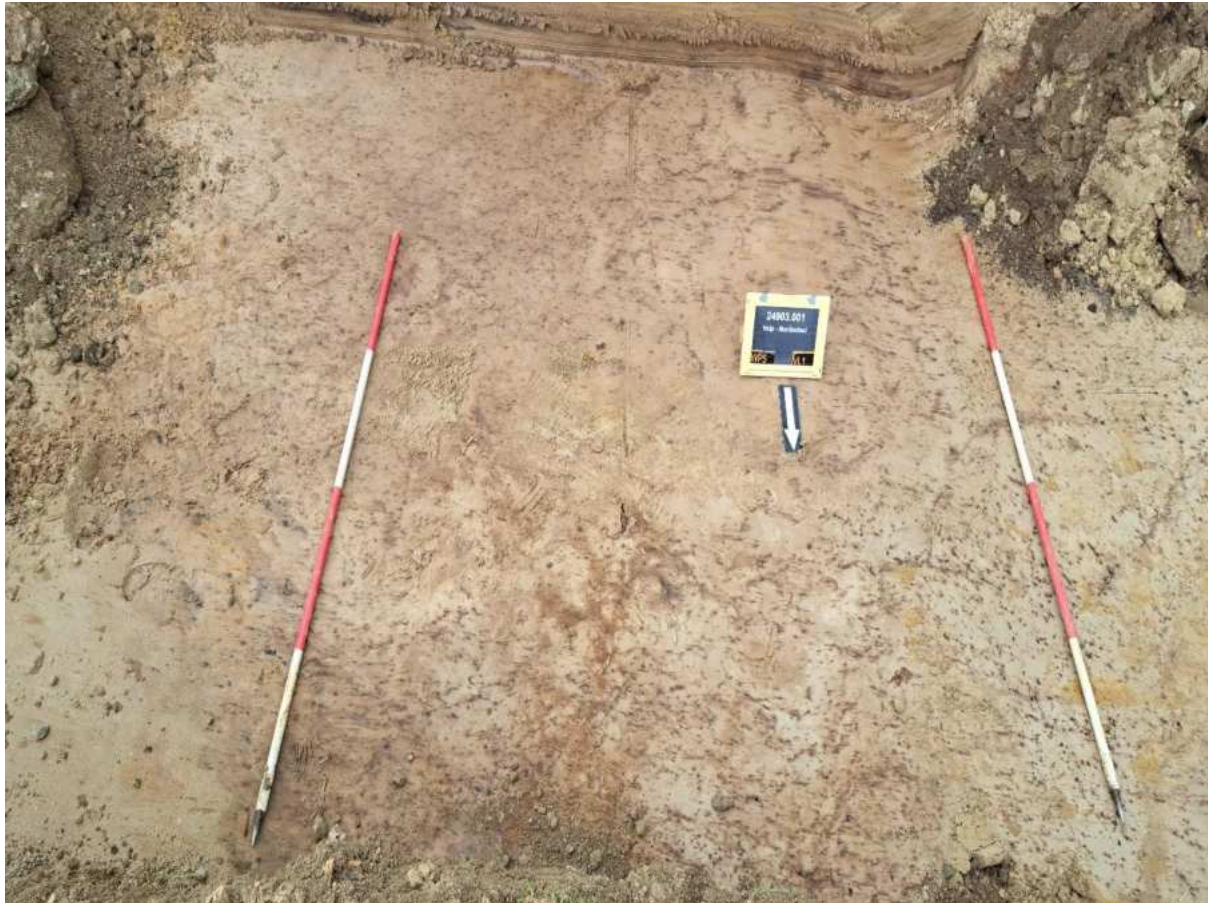
### 3.5 Proefsleuf 5: verstoorde bodem tot in de C-horizont met een kleine, machinale vergraving in het westen van de proefsleuf

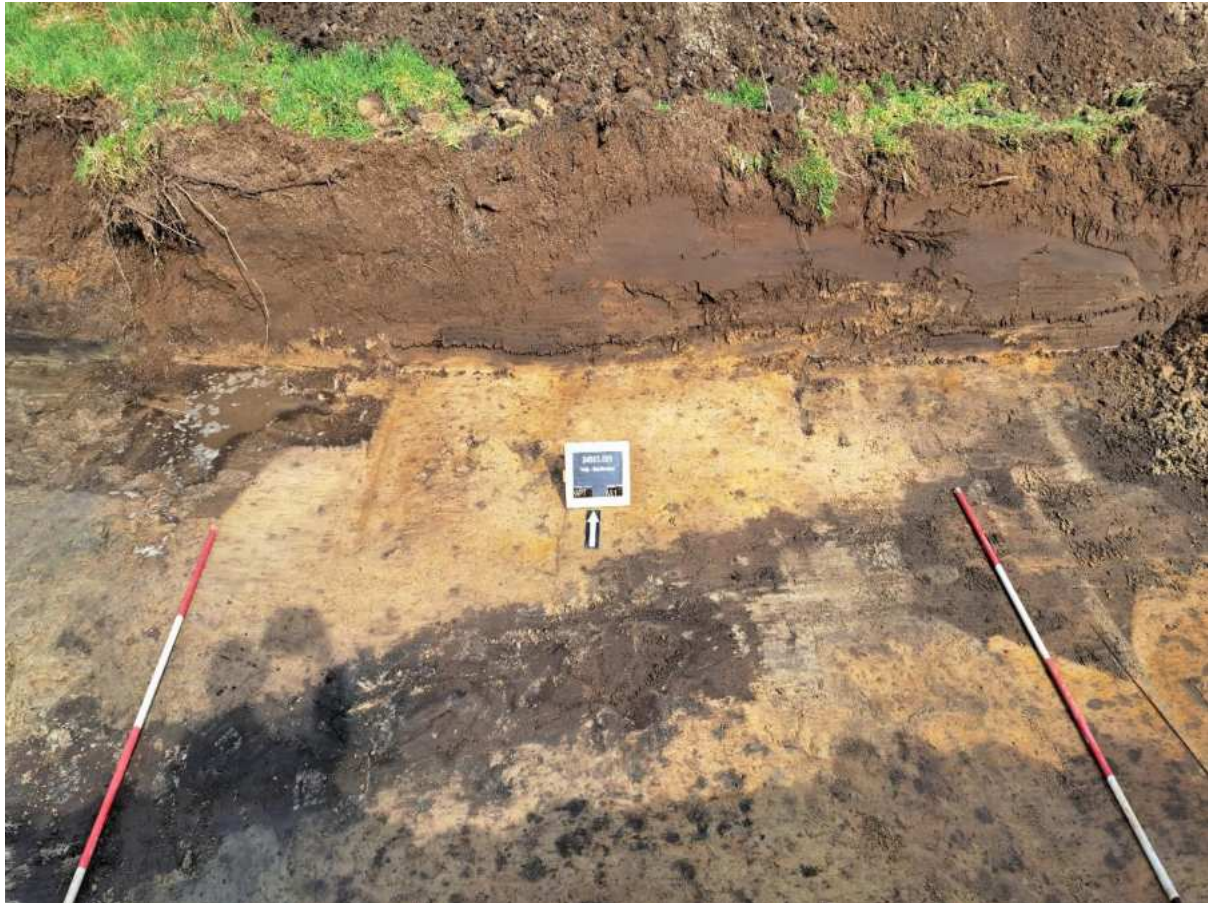
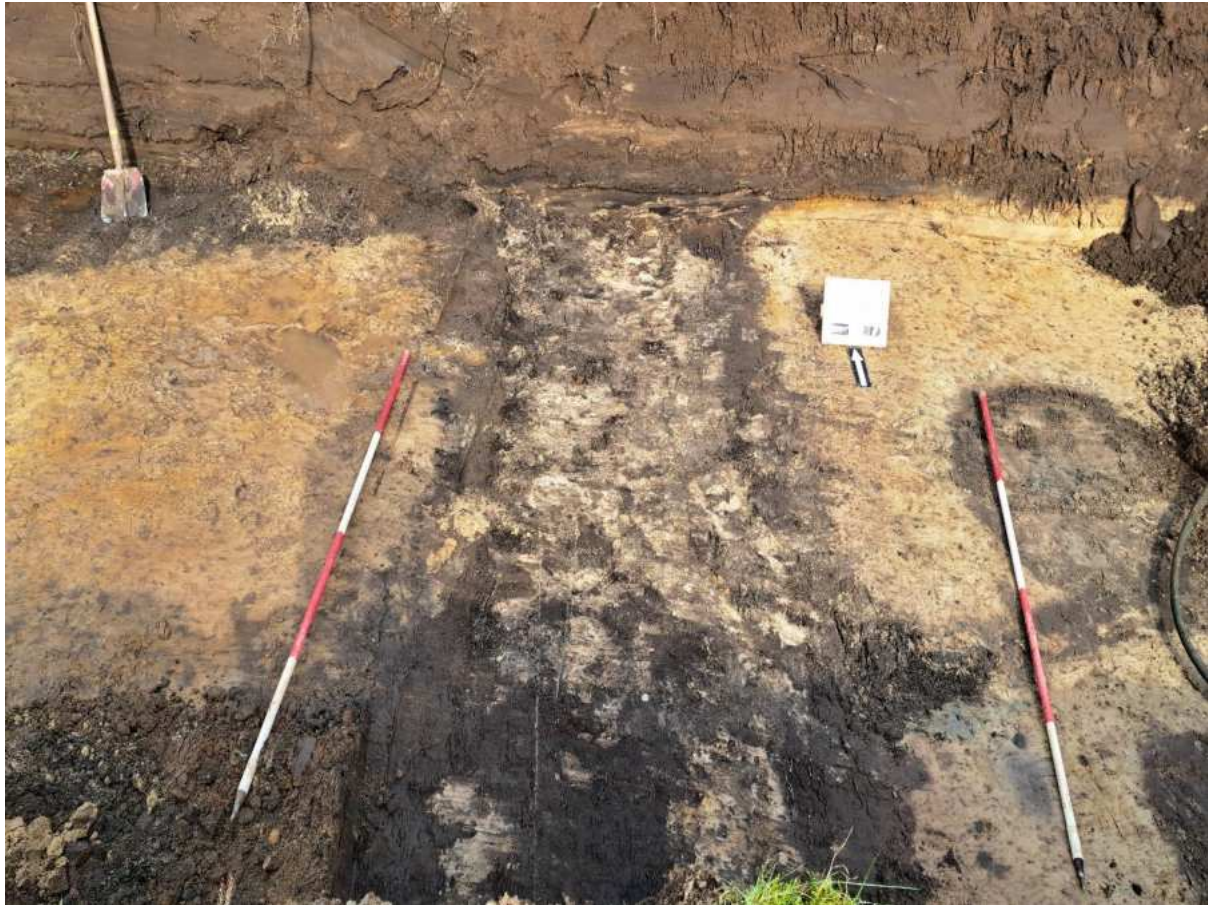
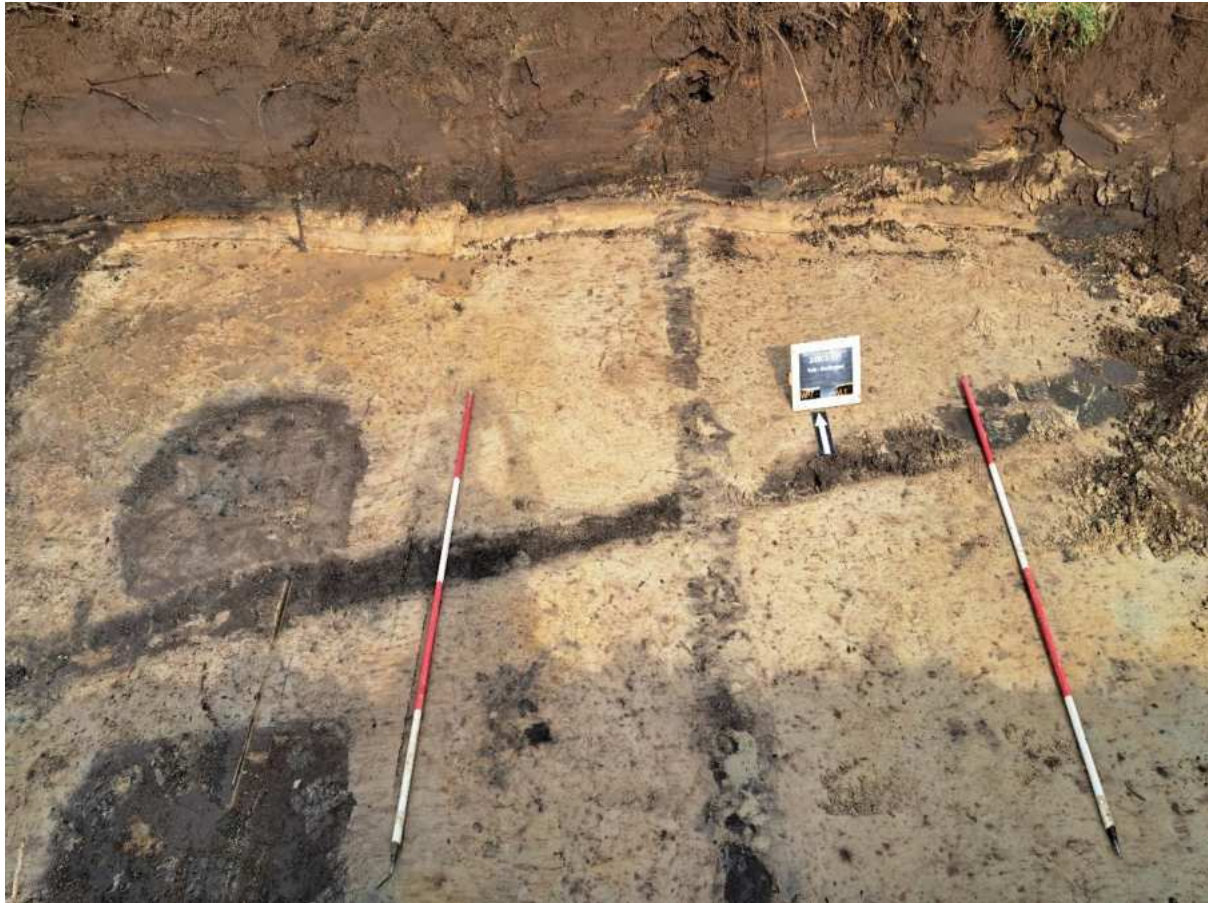
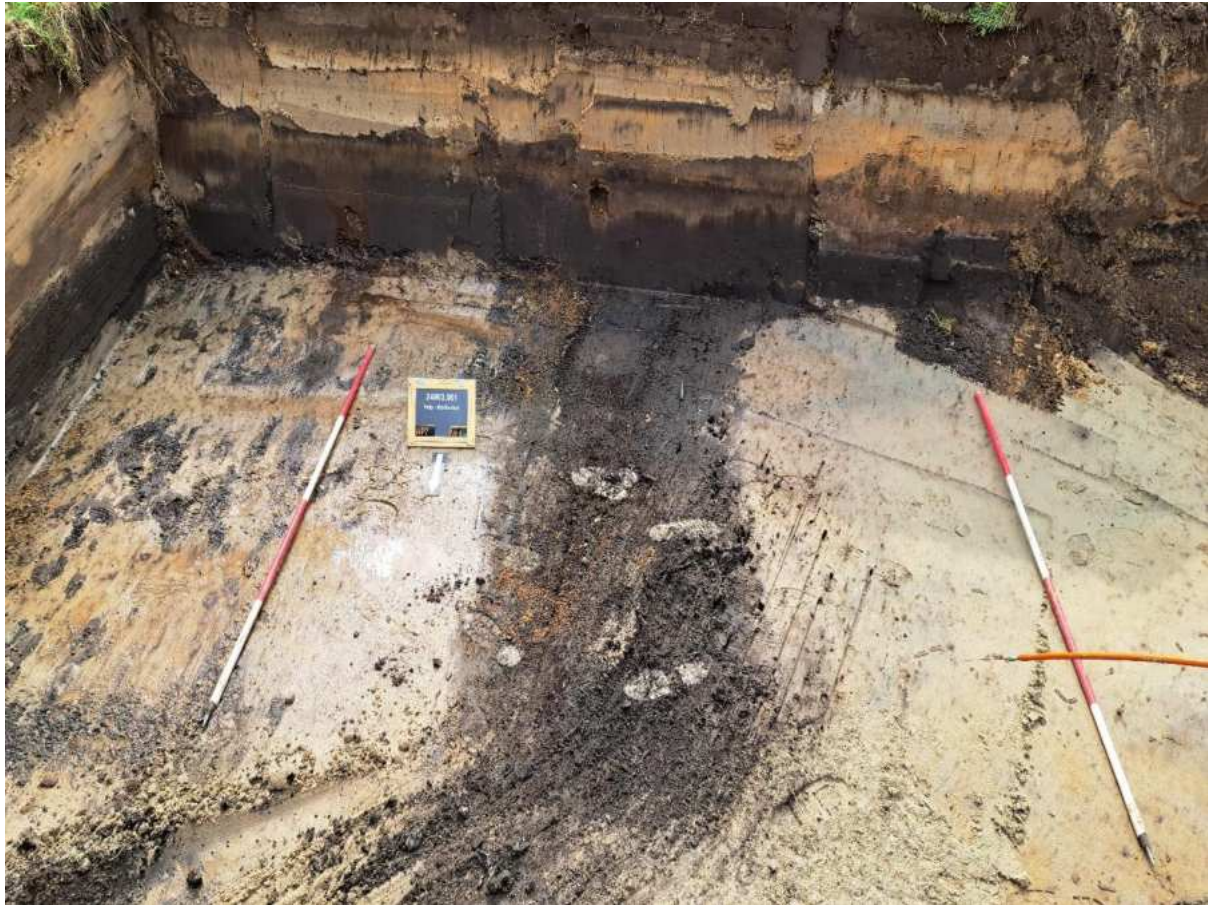
**3.7 Proefsleuf 7: verstoorde bodem tot in de C-horizont met machinale vergravingen uit het begin van de jaren '80 van de vorige eeuw met kabels en leidingen (vb. elektriciteit, data-kabels, PVC-buizen , etc.)**

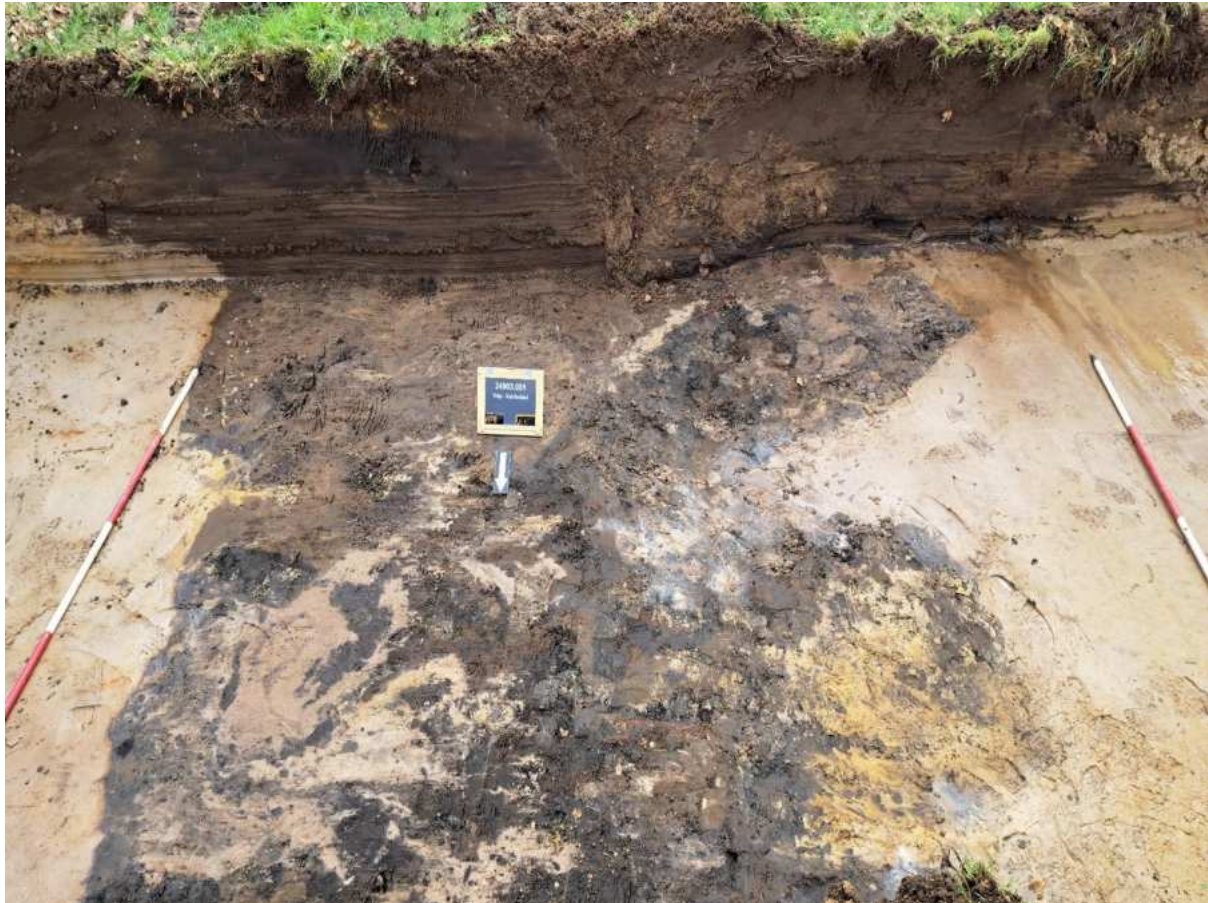
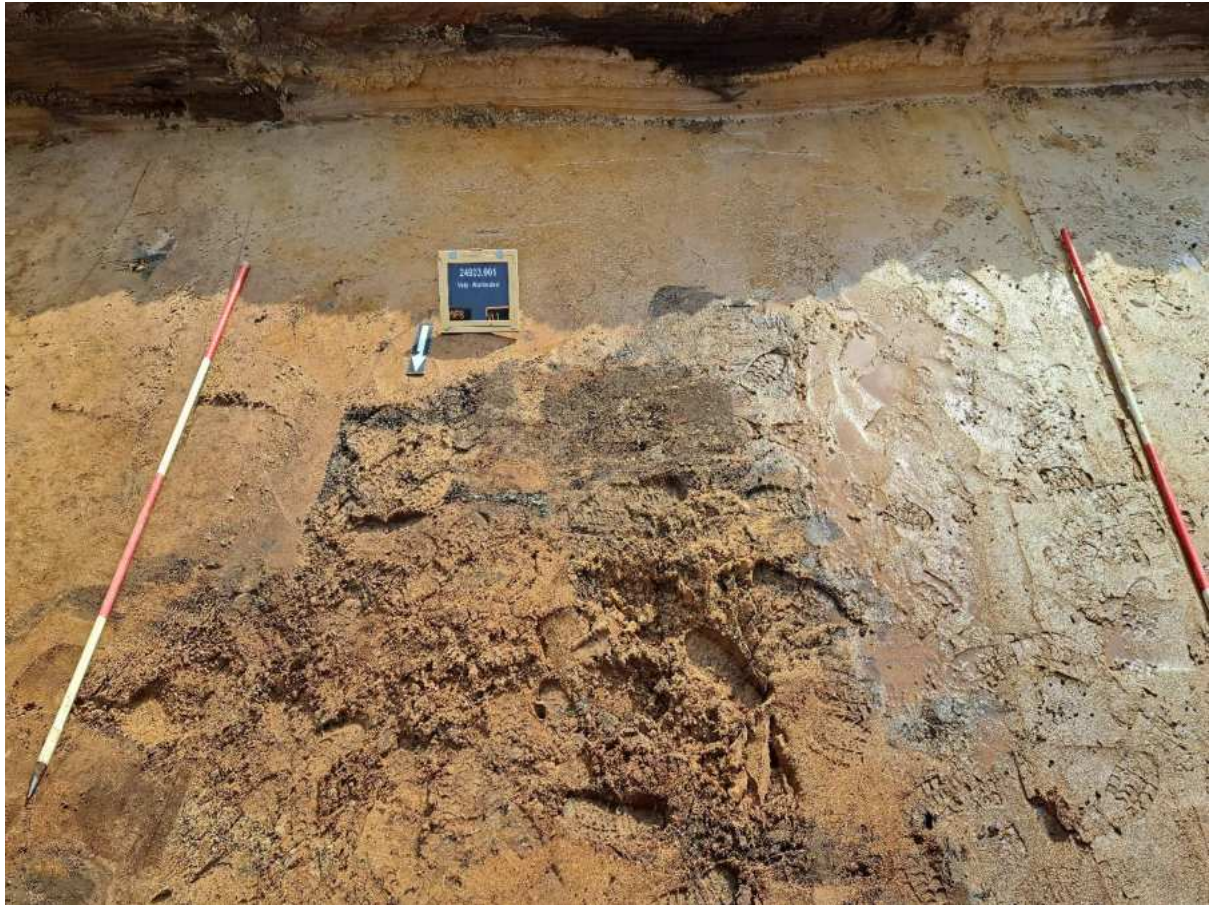
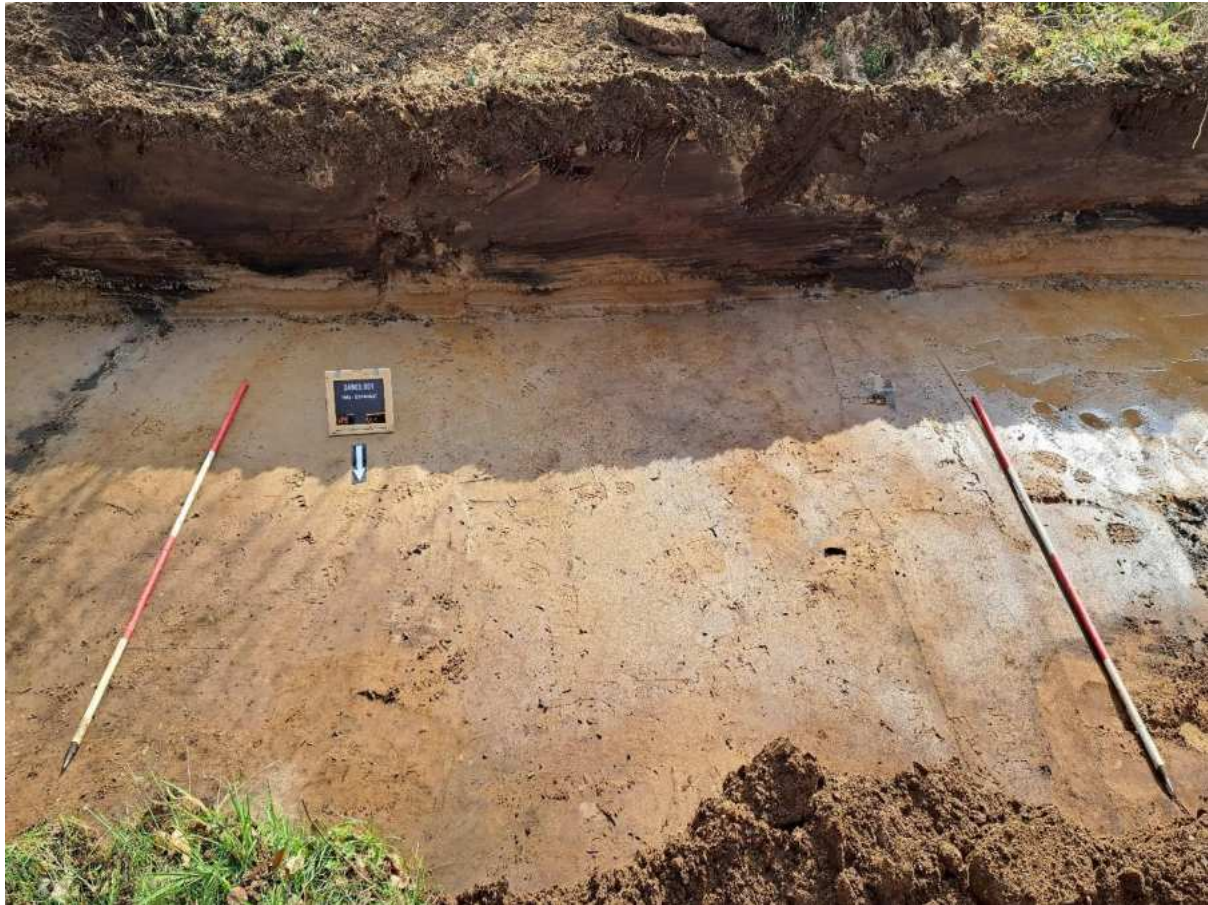
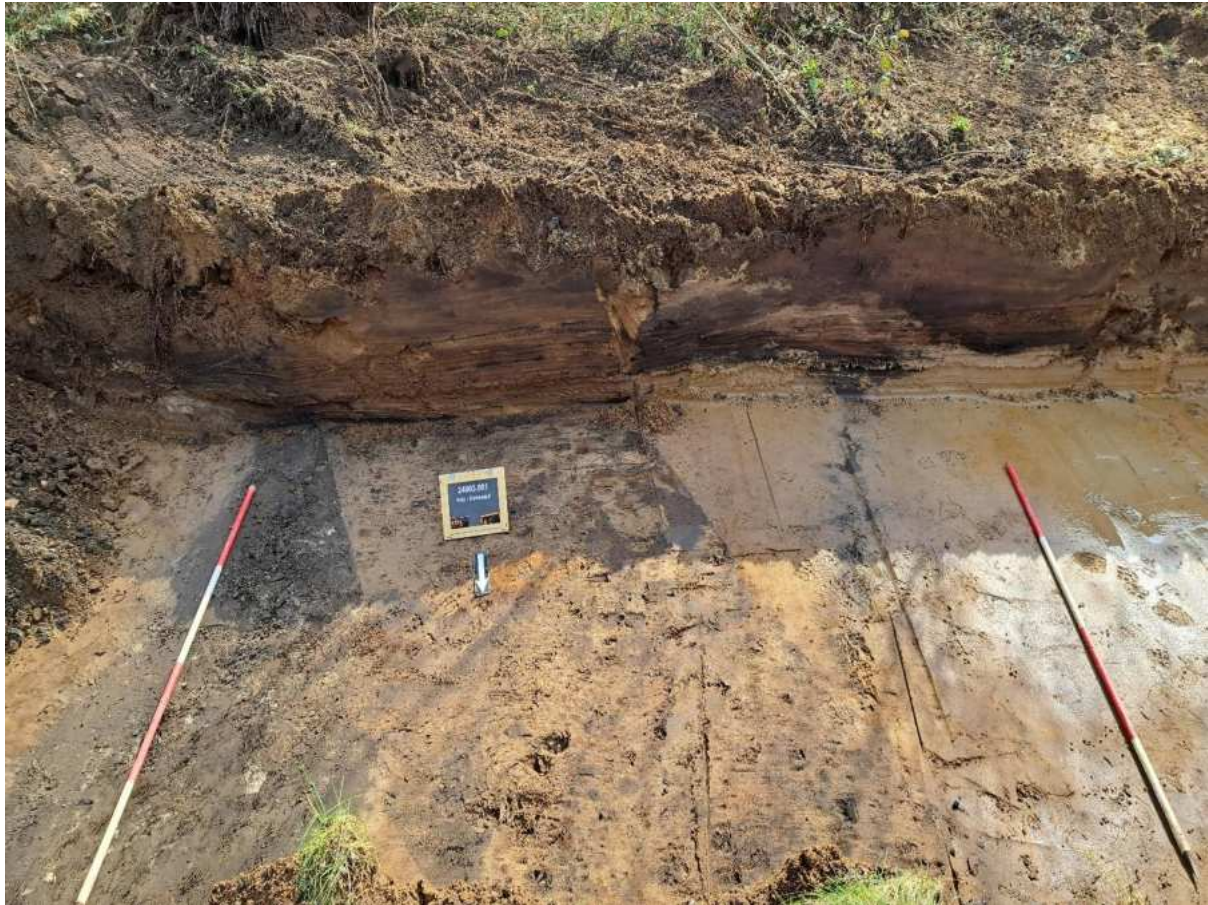
### 3.8 Proefsleuf 8: verstoorde bodem tot in de C-horizont met machinale vergravingen uit het begin van de jaren '80 van de vorige eeuw

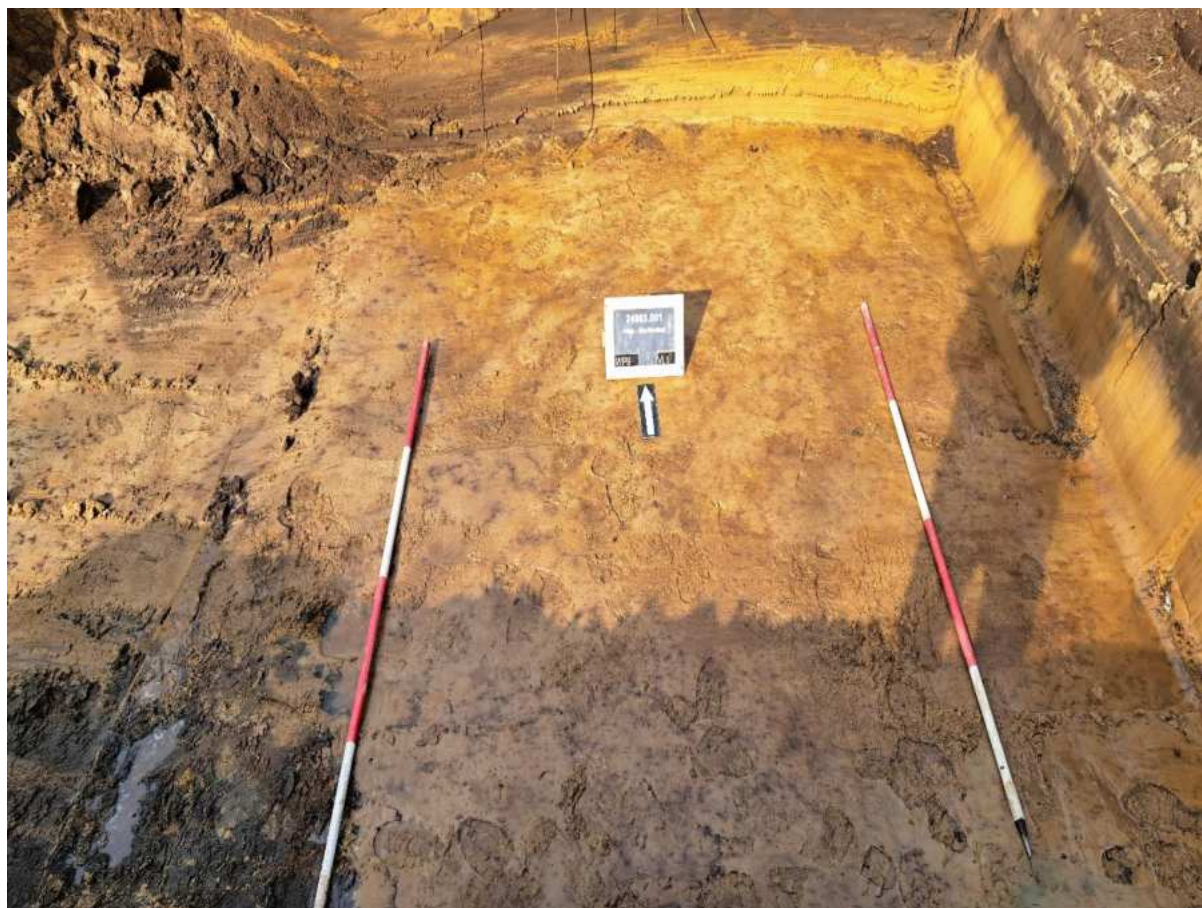
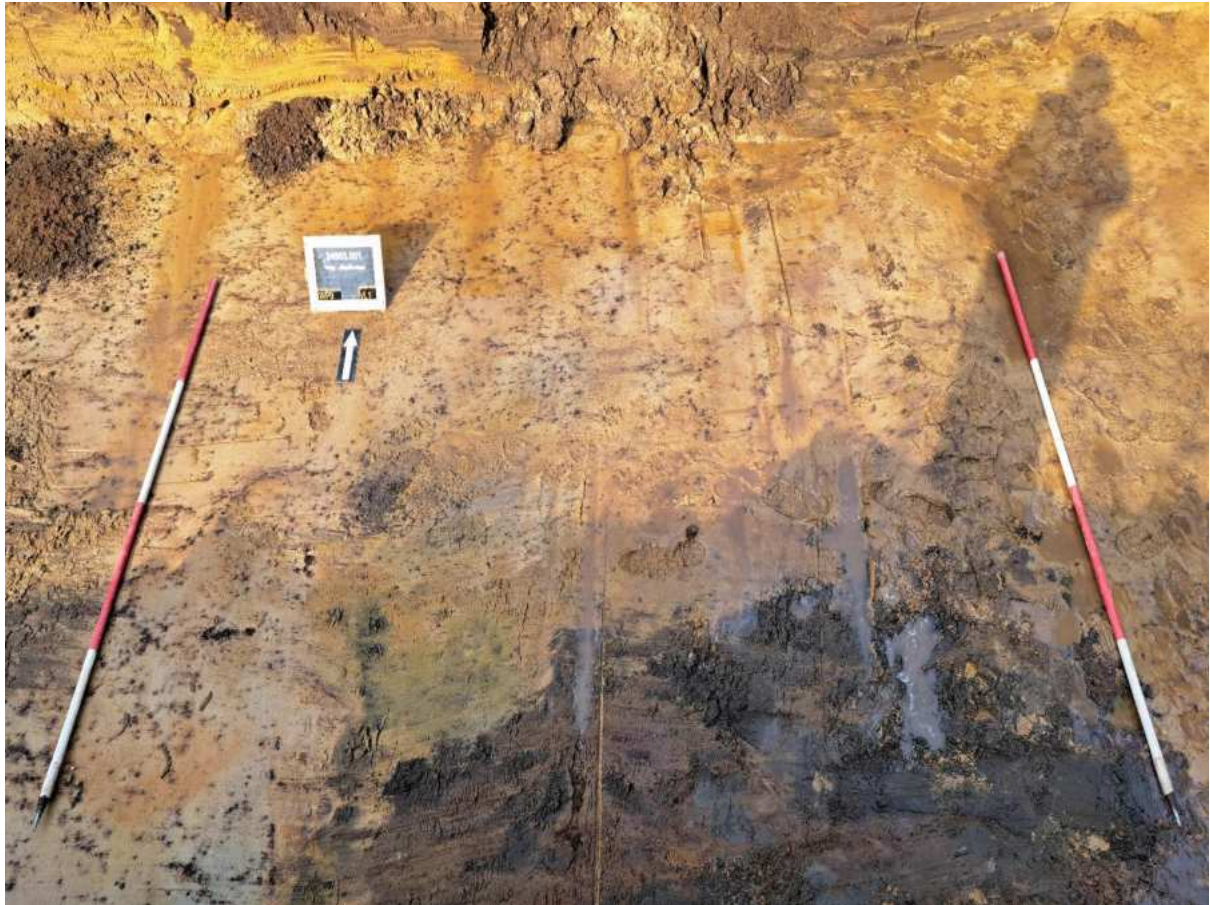
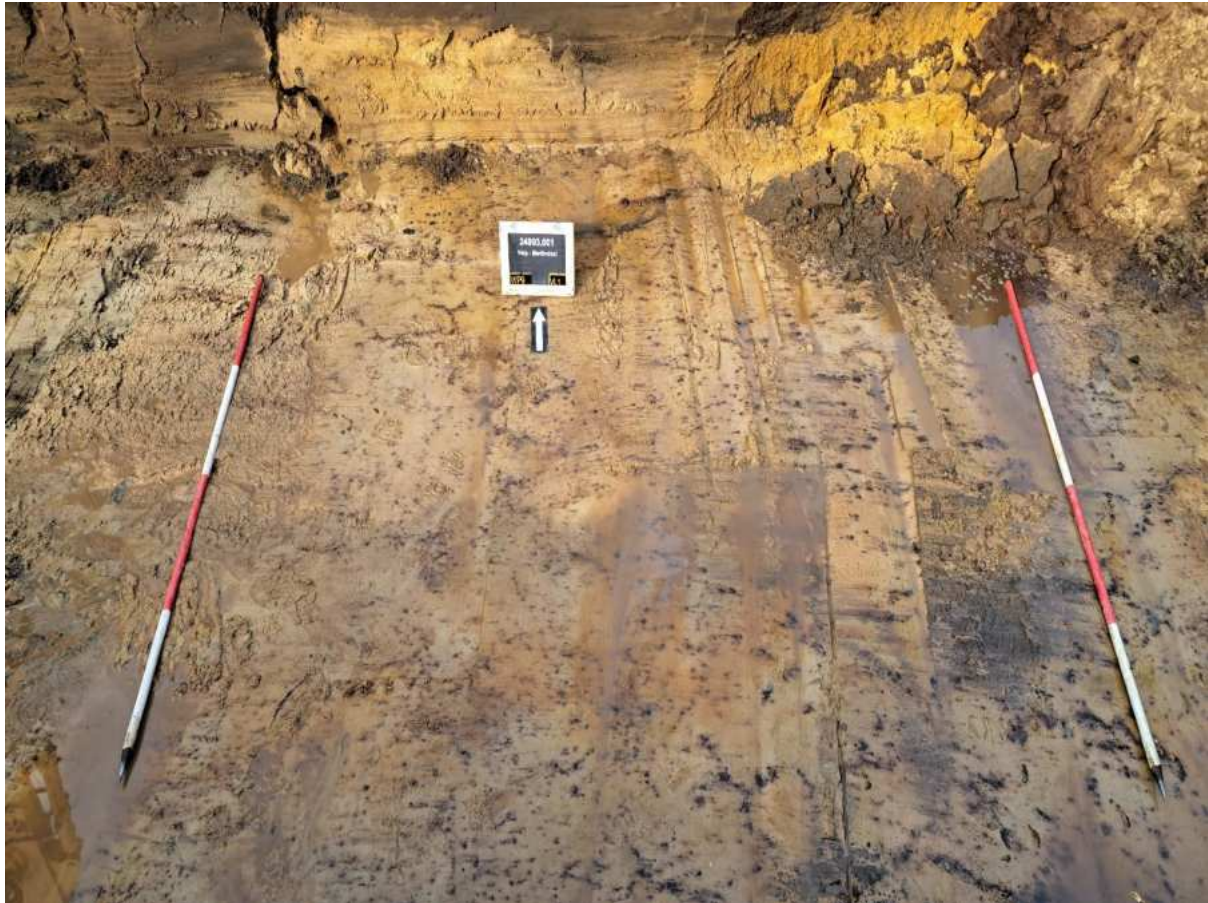
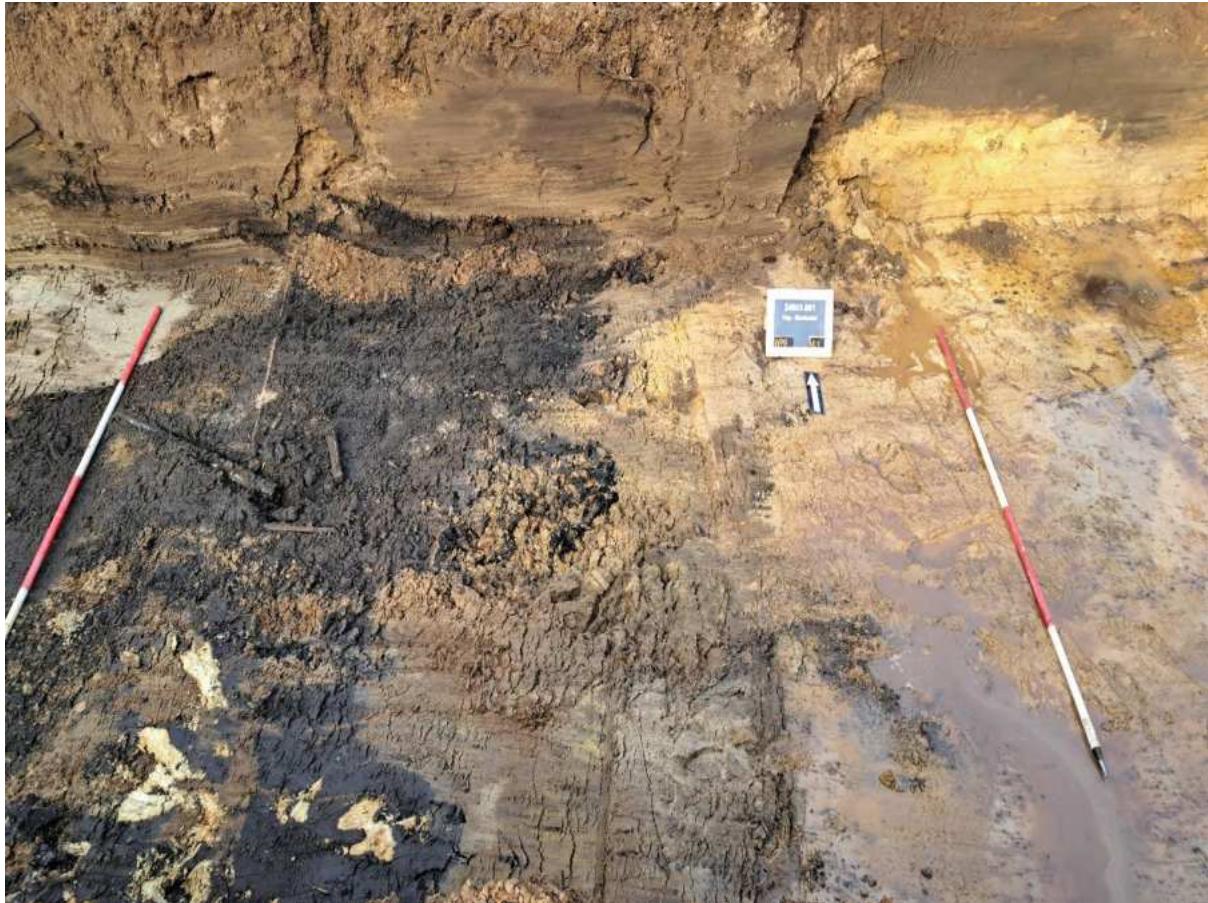
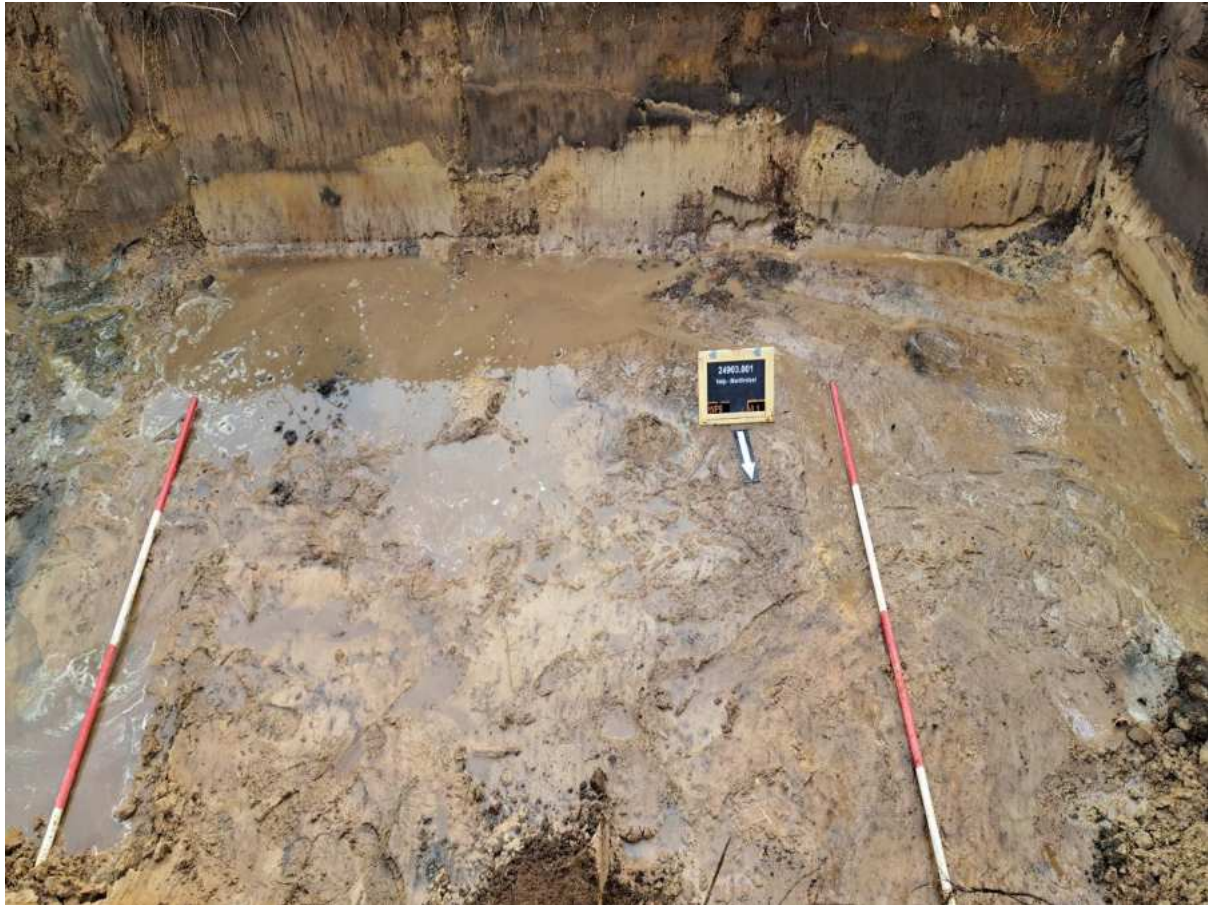
### 3.9 Proefsleuf 9: verstoorde bodem tot in de C-horizont met machinale vergravingen uit het begin van de jaren '80 van de vorige eeuw met kabels en leidingen (vb. loze waterleiding, PVC-buizen , etc.)
