ADVIESDOCUMENT  
Proefsleuvenonderzoek  
Mariëndaal te Velp  
in de gemeente Land van Cuijk

| Rapportnummer | 24903.001 |
| Datum | 10-04-2024 |

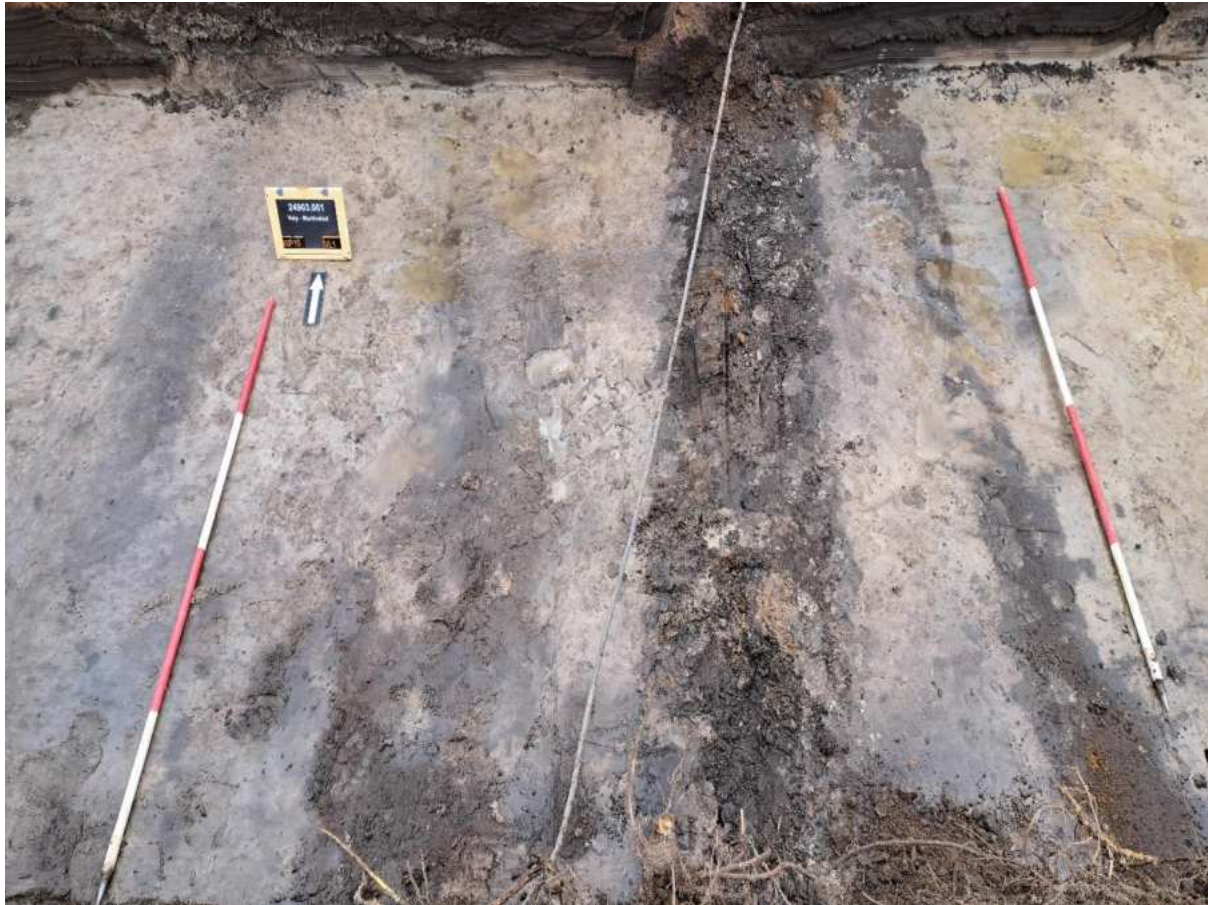
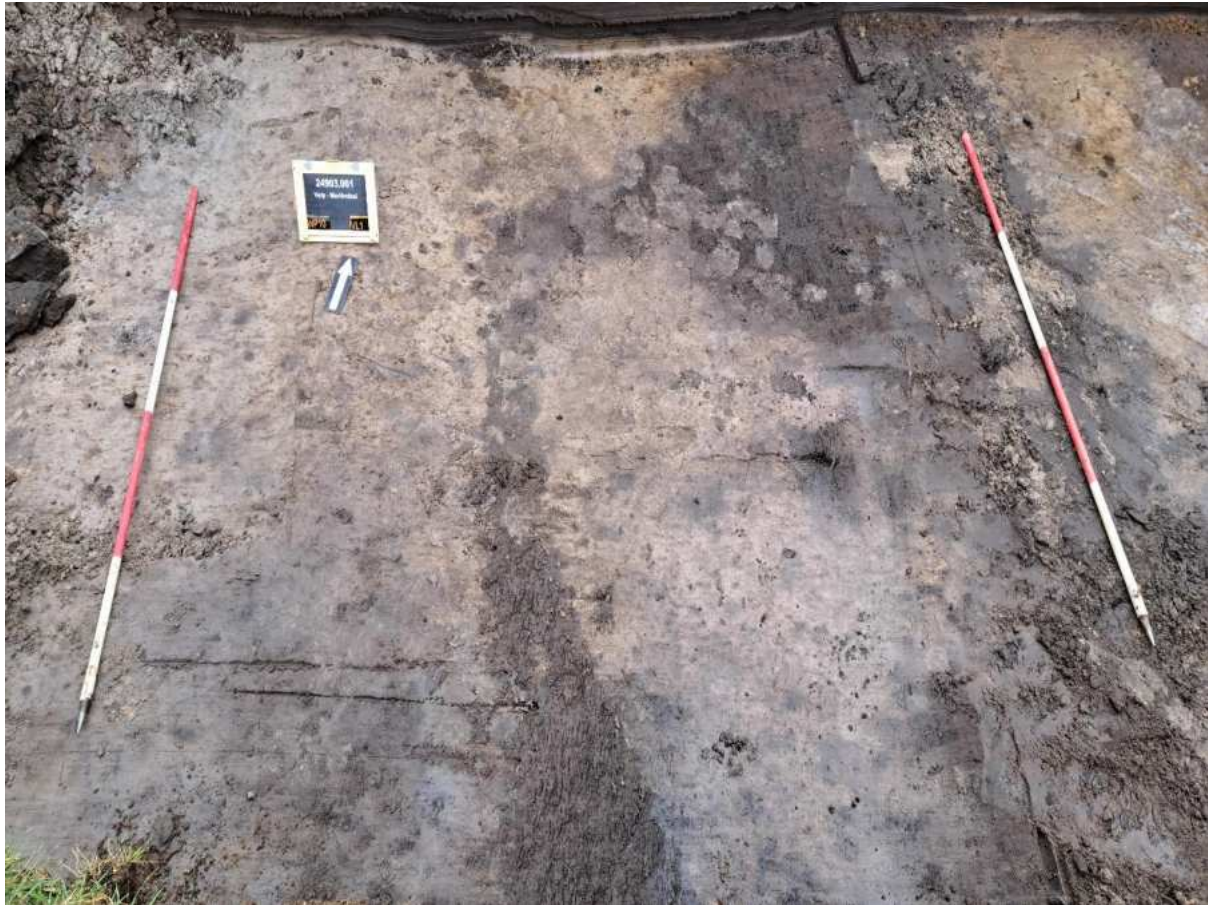
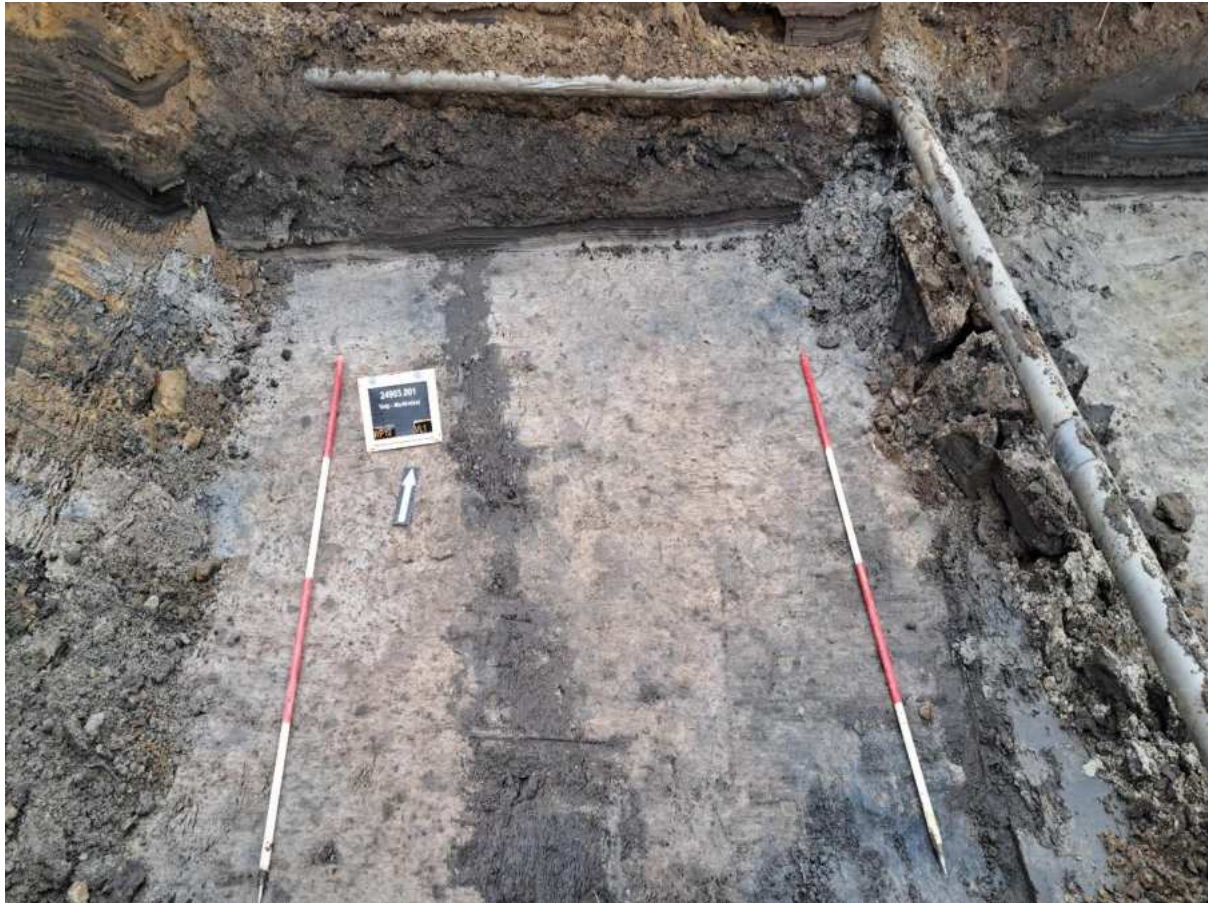
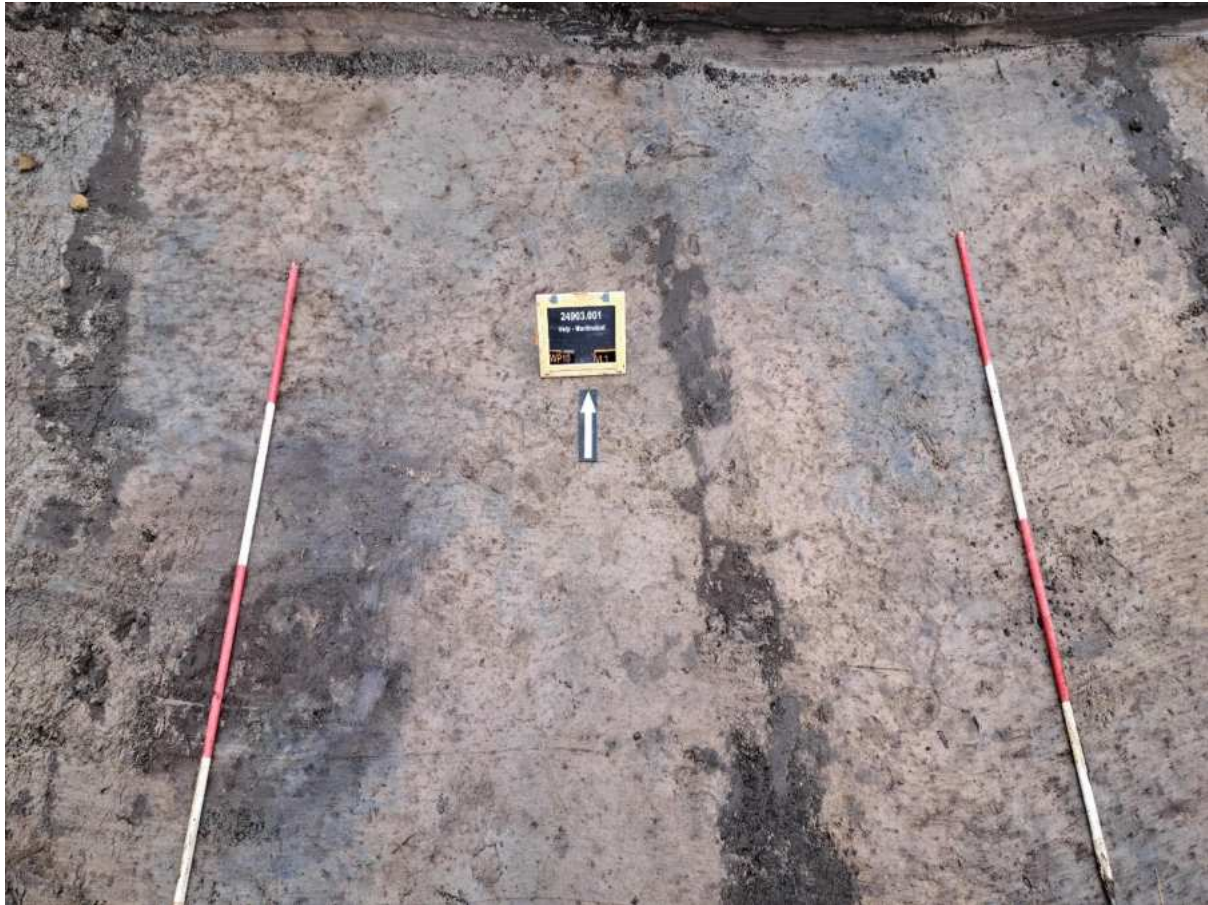
**3.10 Proefsleuf 10: verstoorde bodem tot in de C-horizont met machinale vergravingen uit het begin van de jaren '80 van de vorige eeuw met kabels en leidingen (vb. waterleiding, gasleiding, PVC-buizen , etc.)**

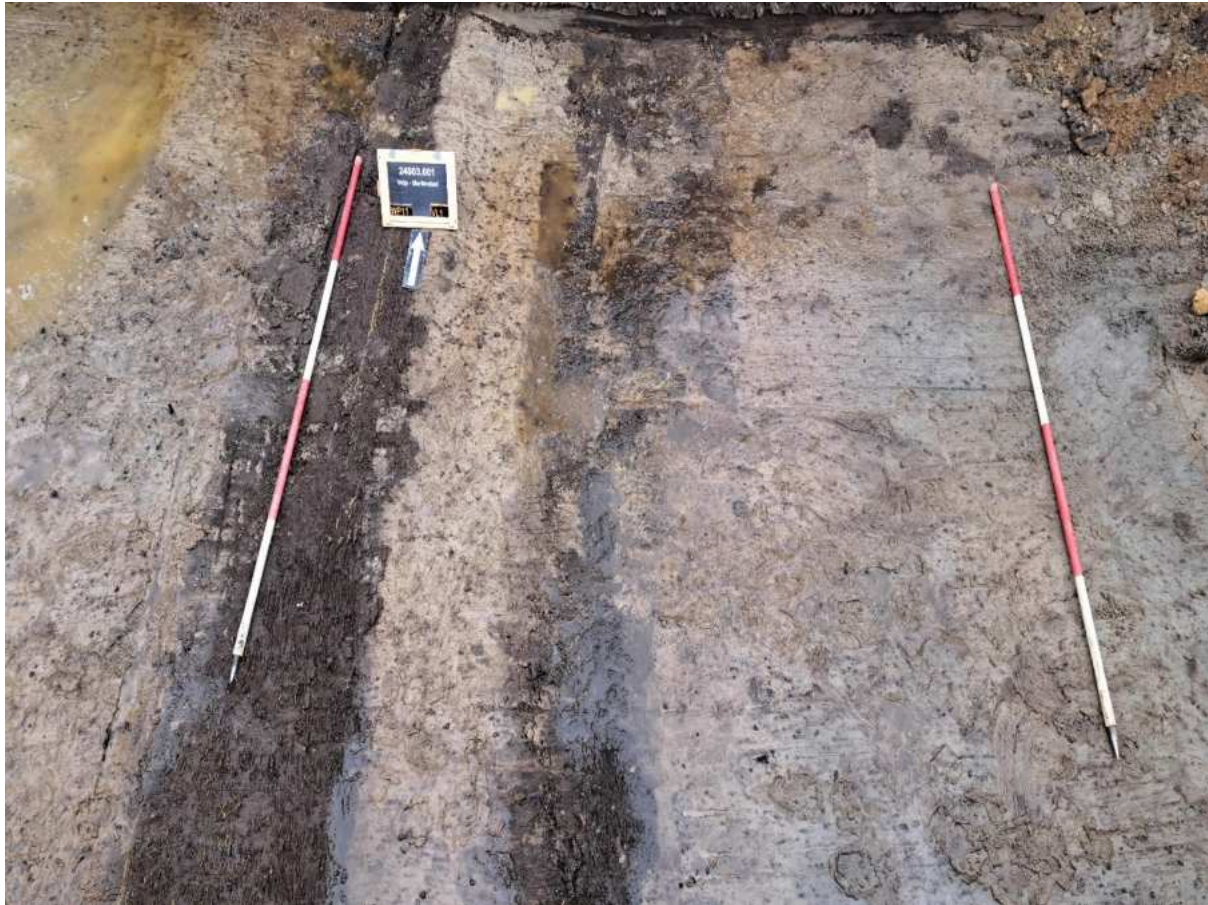
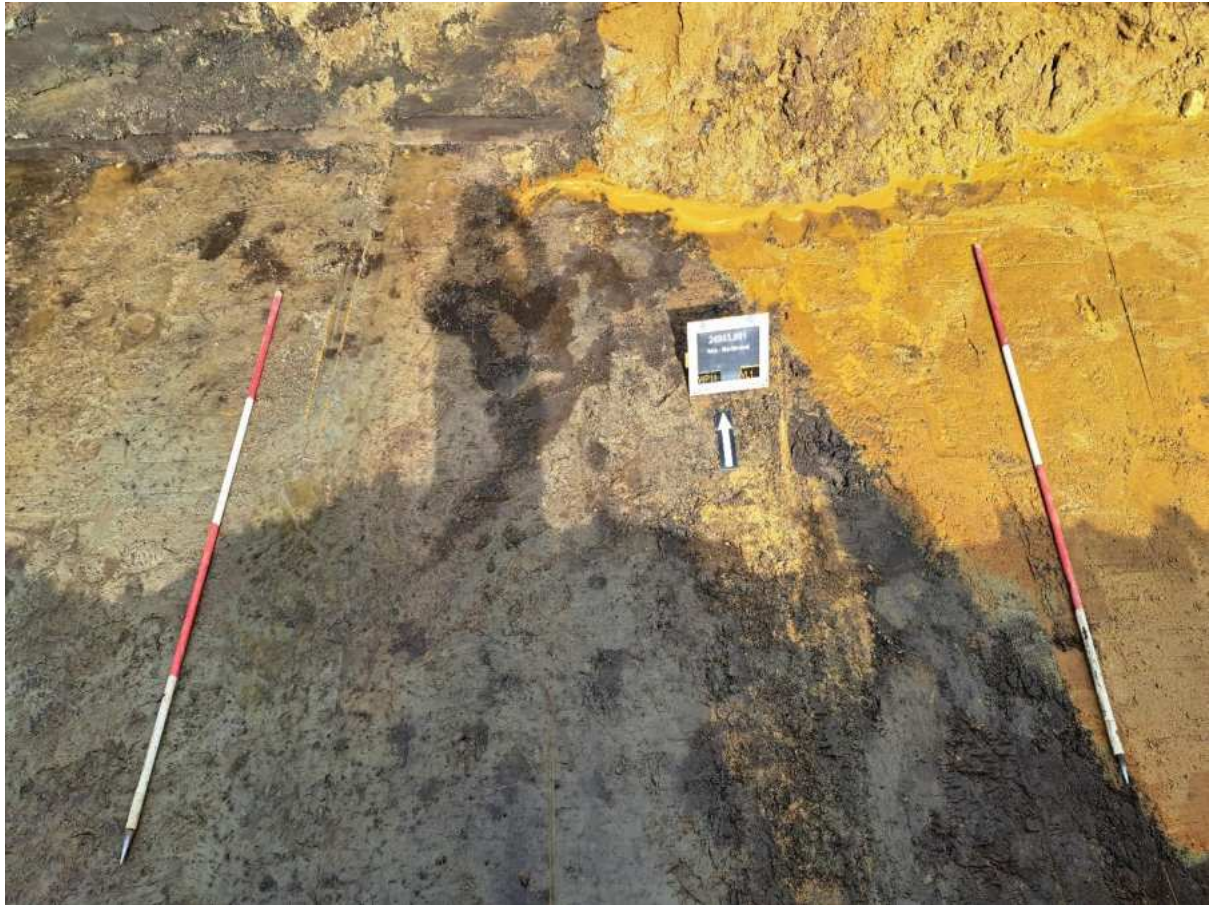
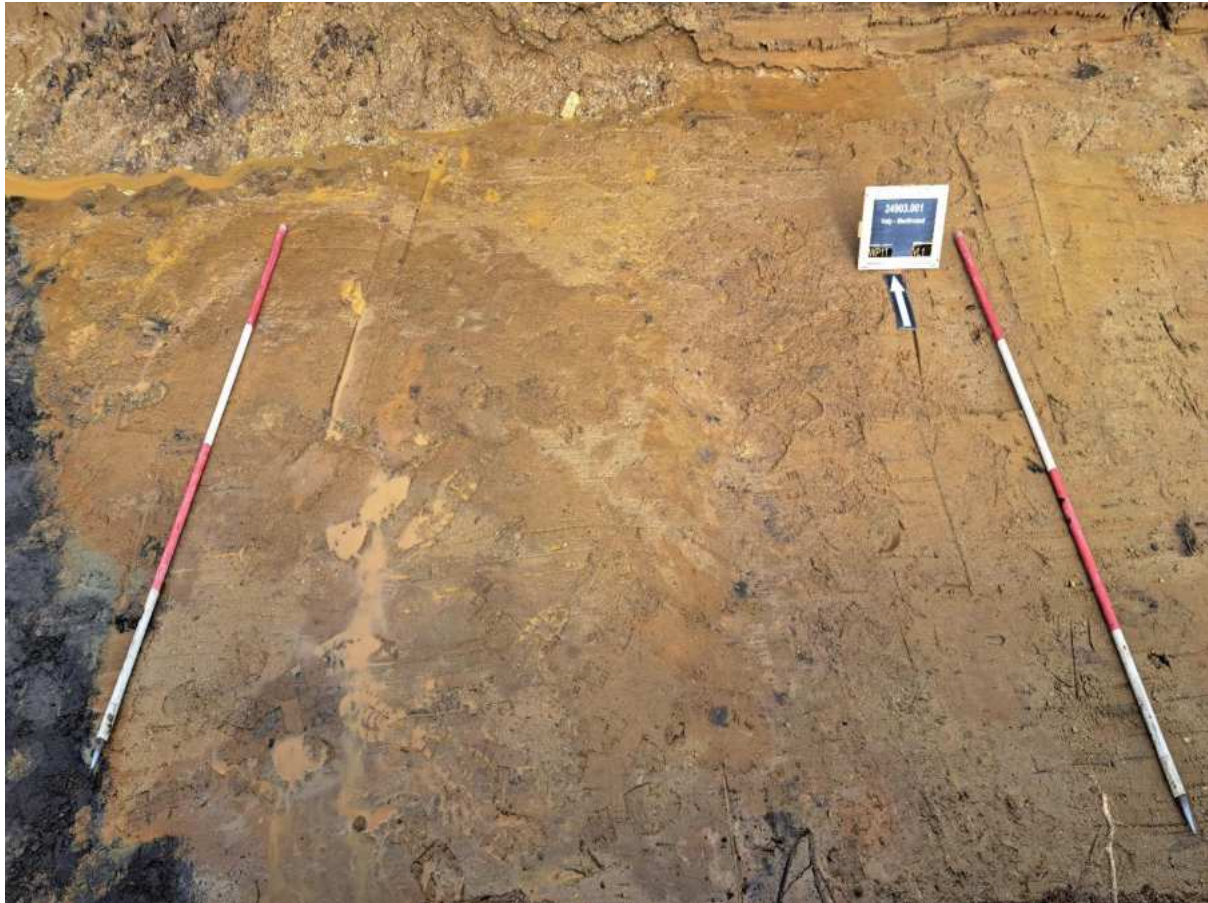
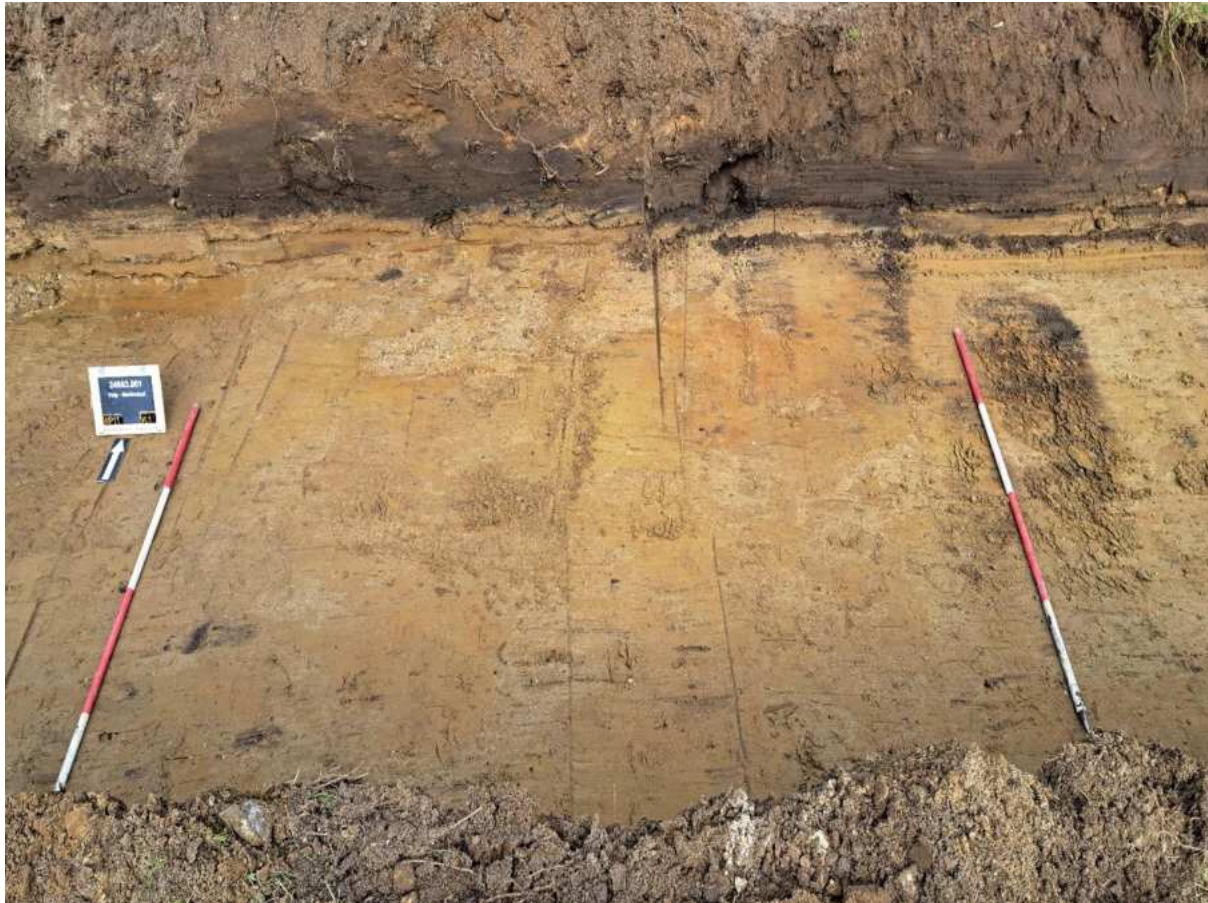
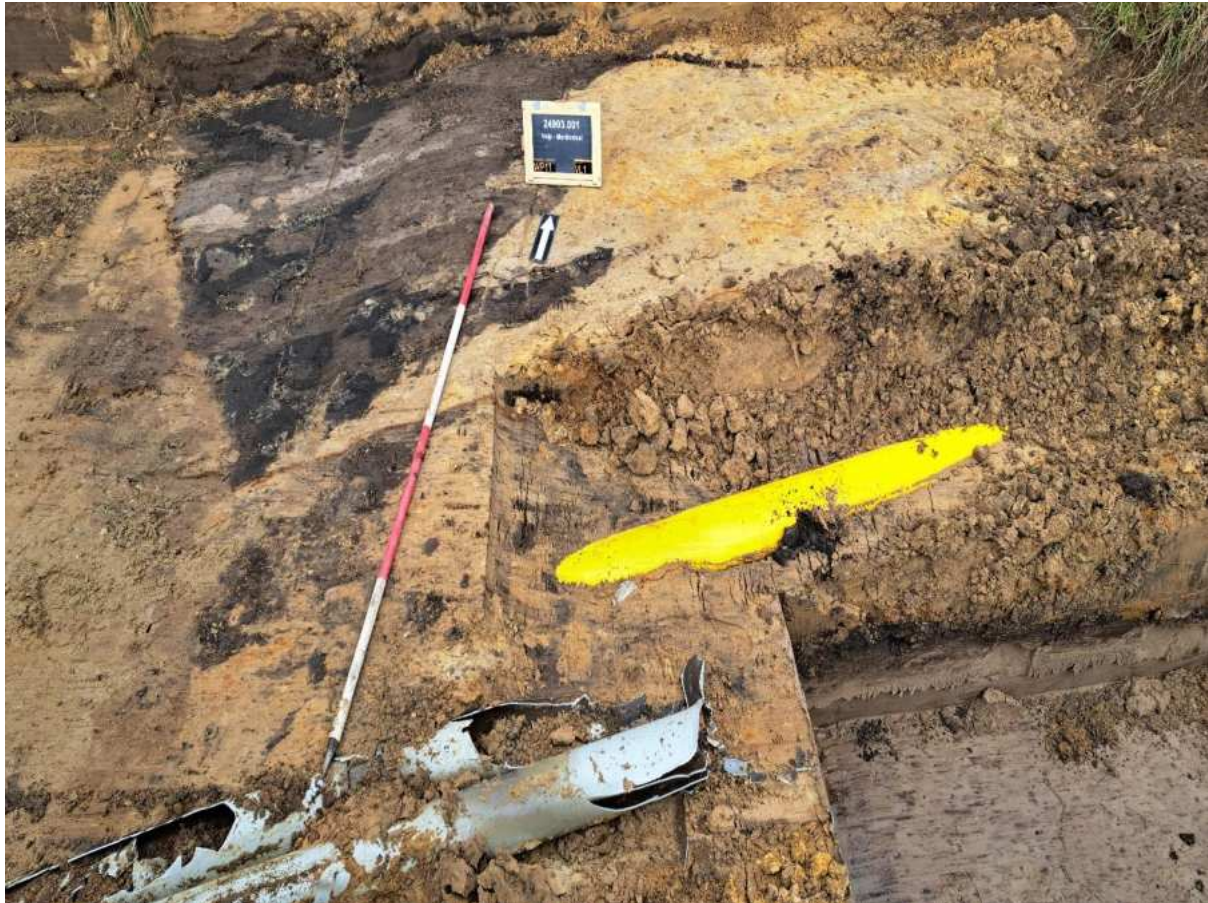
**3.11 Proefsleuf 11: verstoorde bodem tot in de C-horizont met machinale vergravingen uit het begin van de jaren '80 van de vorige eeuw met kabels en leidingen (vb. waterleiding, gasleiding, PVC-buizen , etc.)**

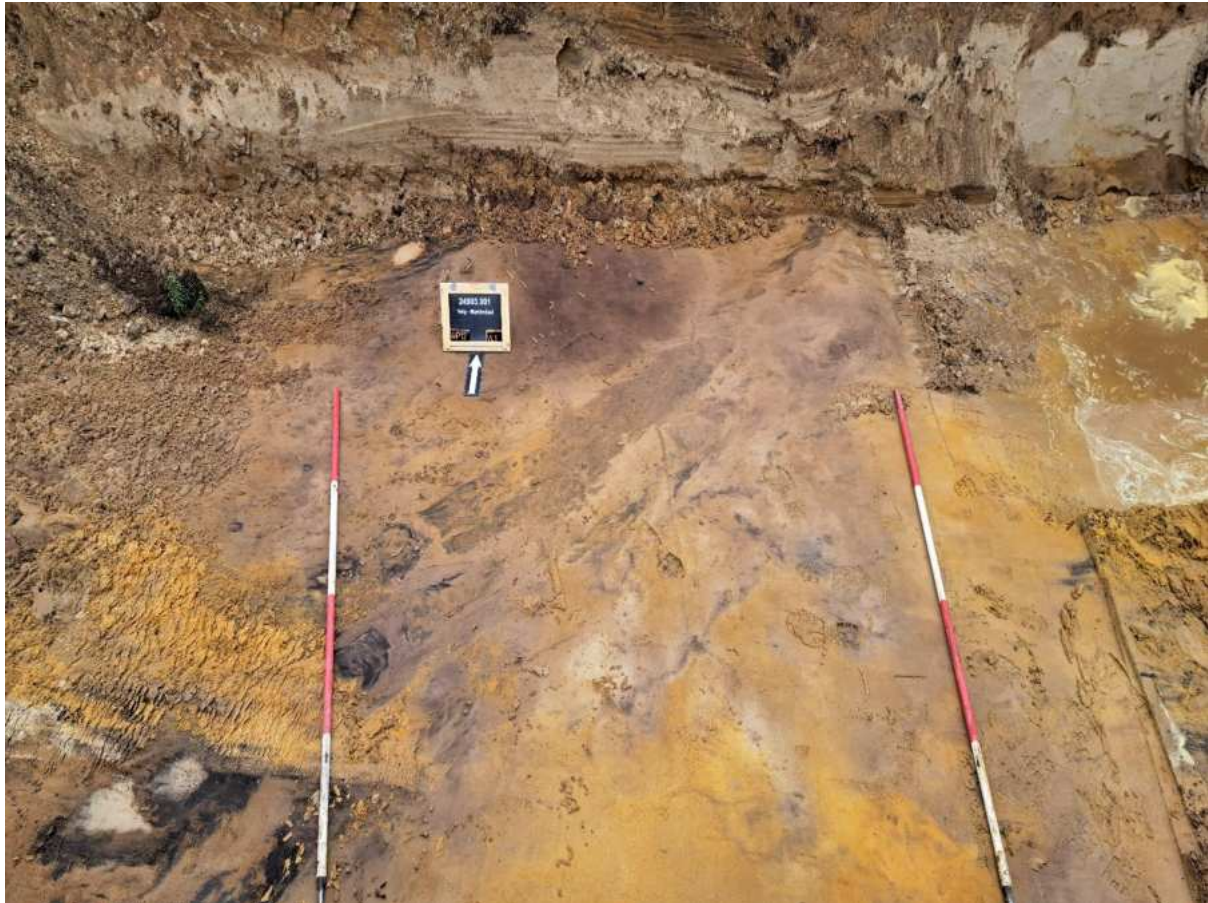
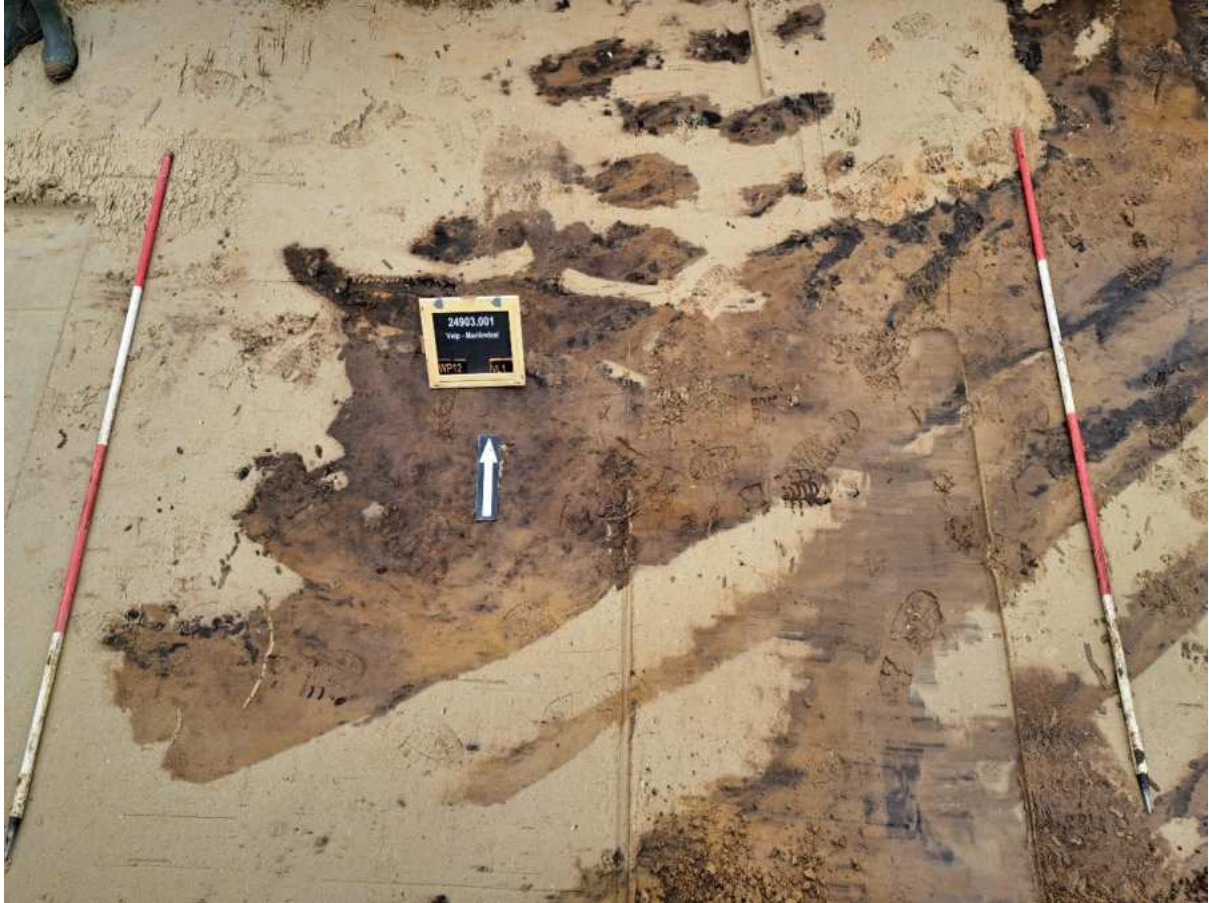
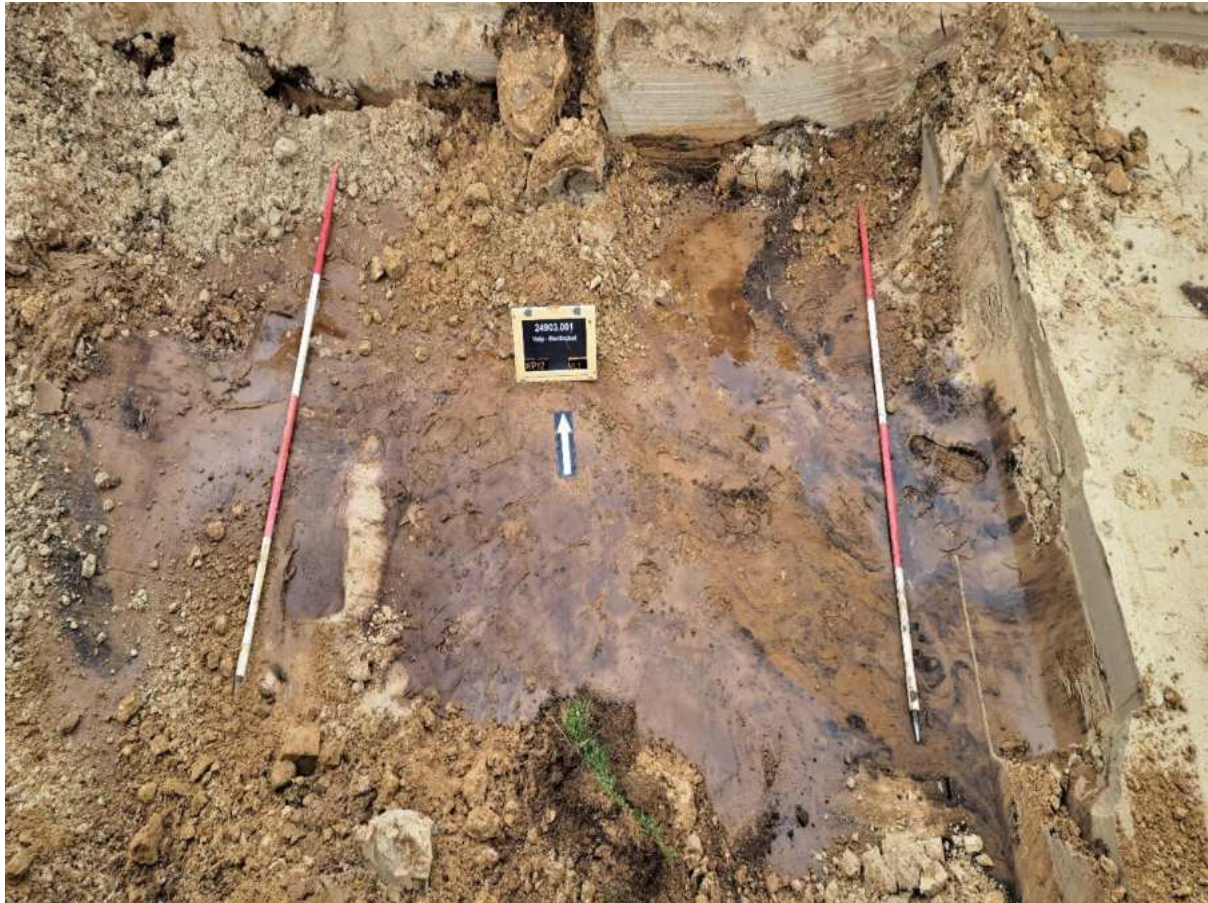
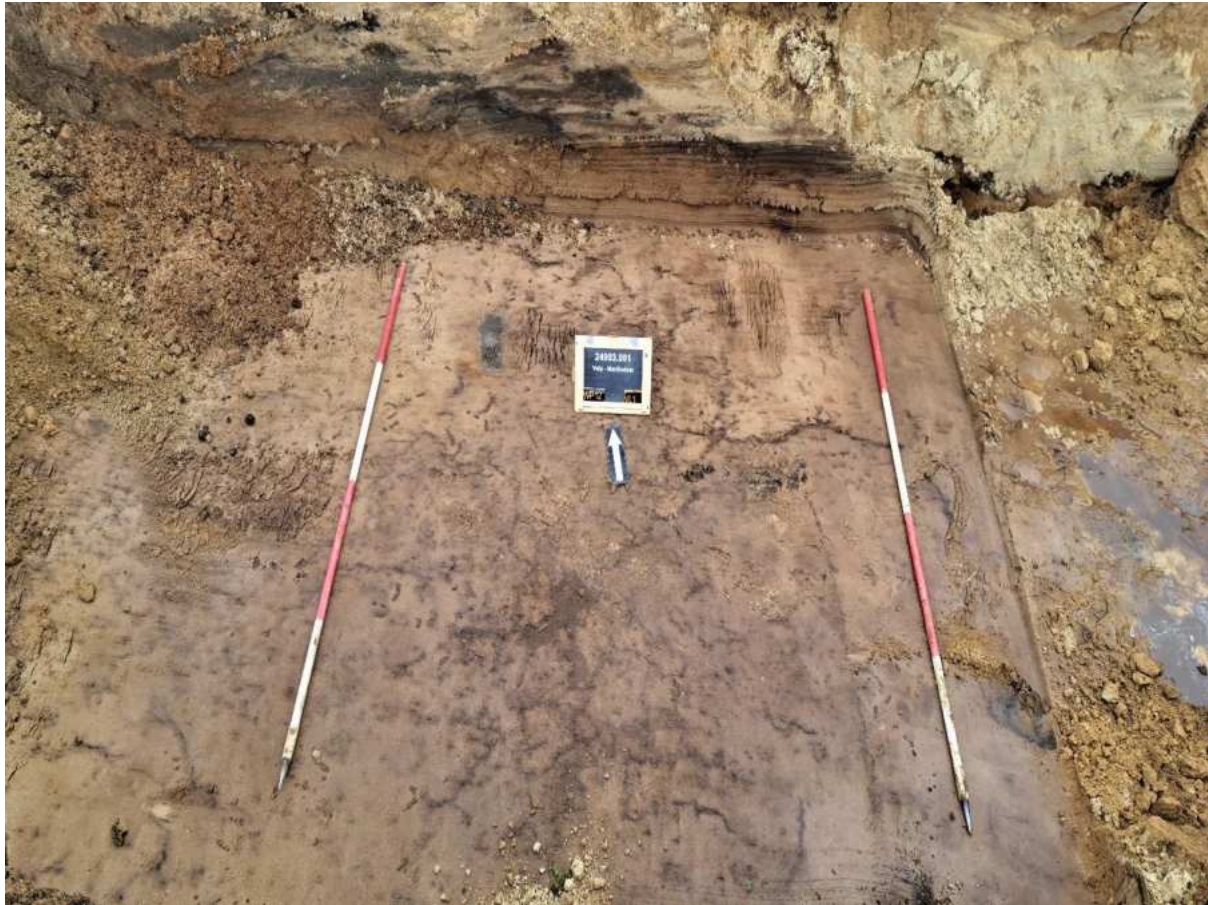
### 3.12 Proefsleuf 12: verstoorde bodem tot in de C-horizont: 'sporen' van een tandenbak van een moderne machine (waarschijnlijk sloopsporen)

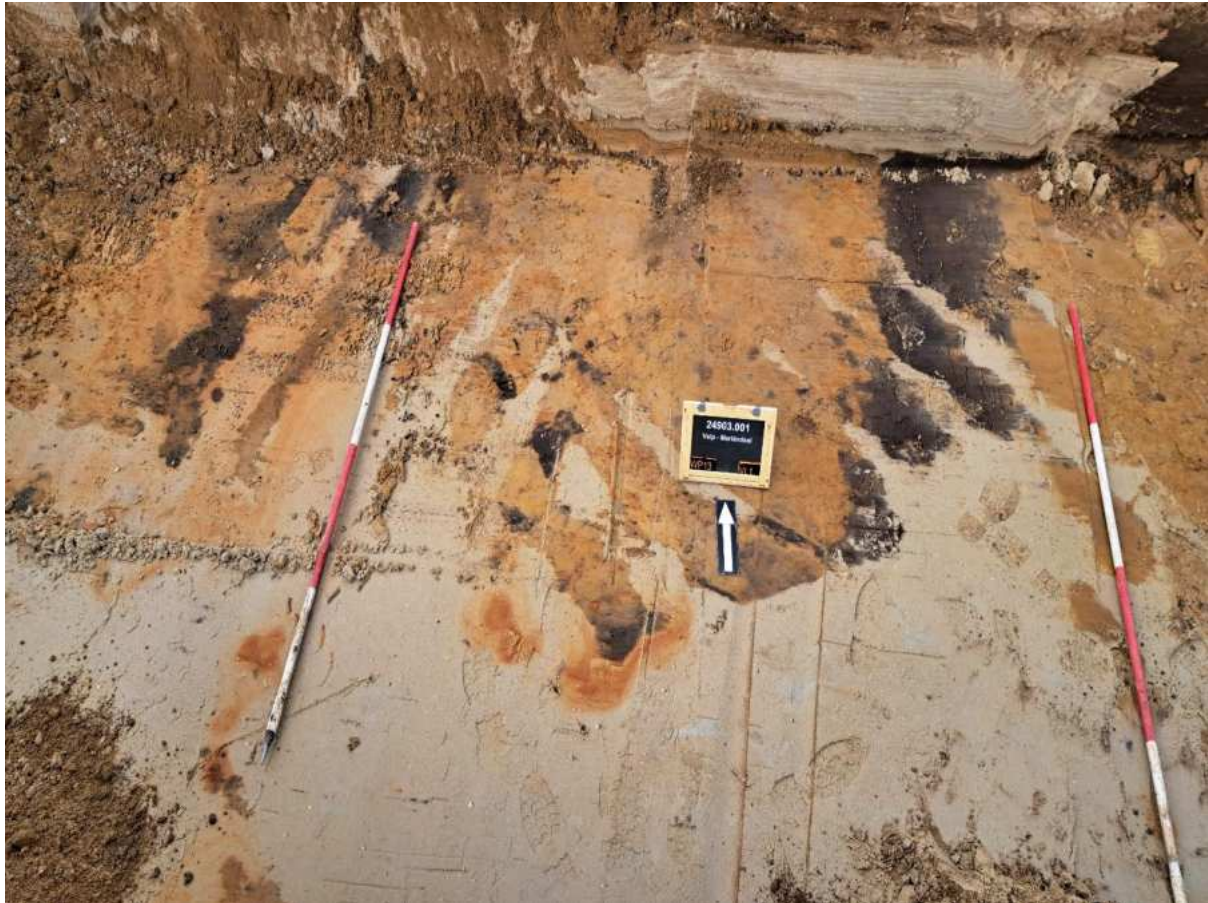
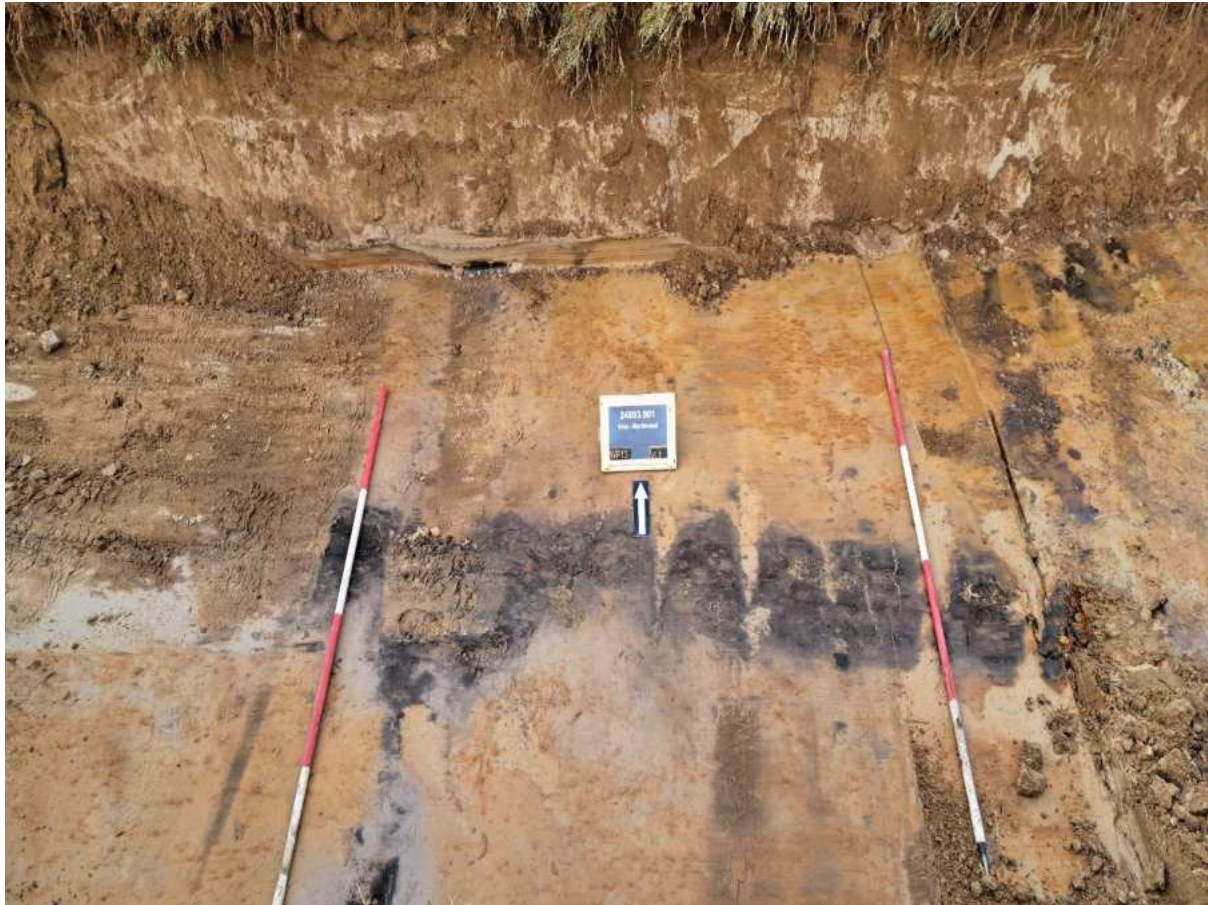
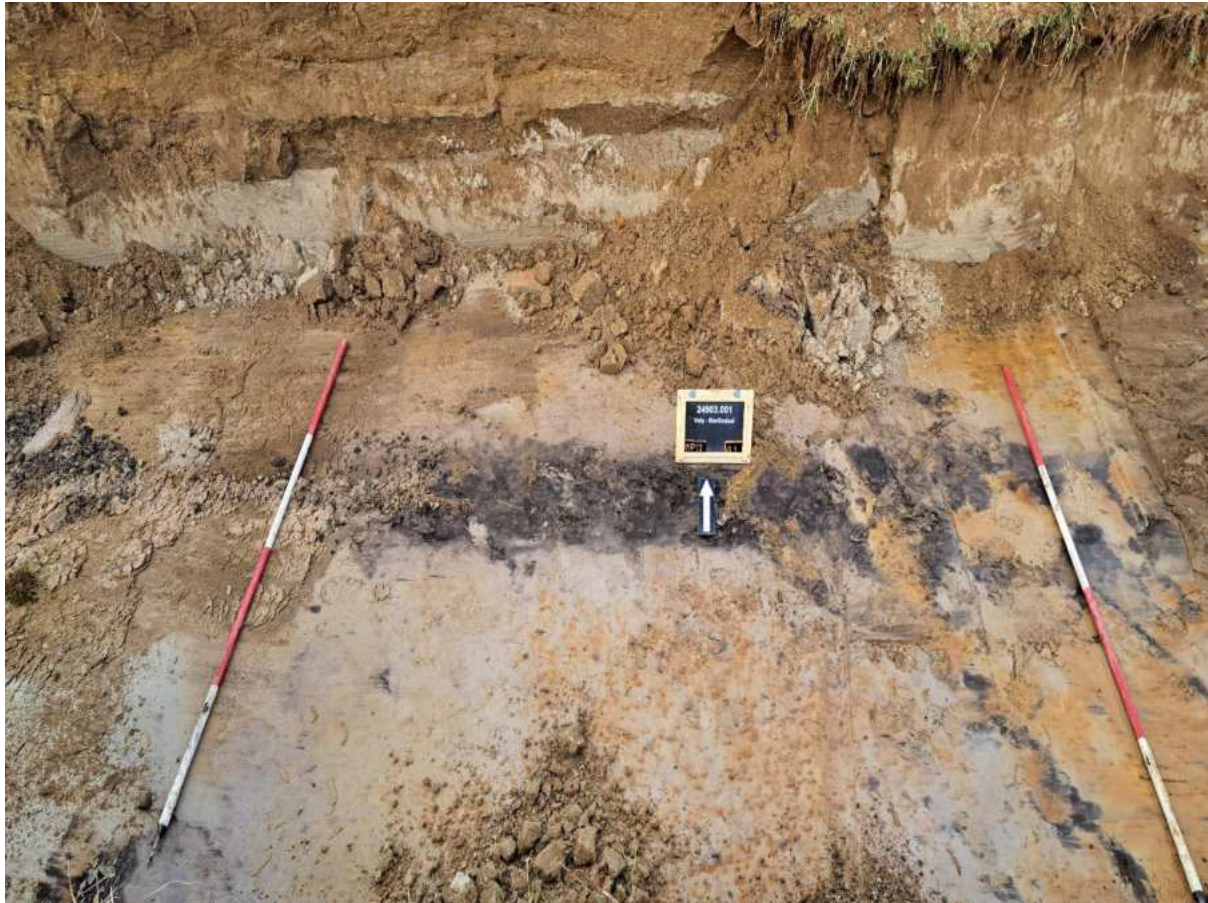
### 3.13 Proefsleuf 13: verstoorde bodem tot in de C-horizont: 'sporen' van een tandenbak van een moderne machine (waarschijnlijk sloopsporen)

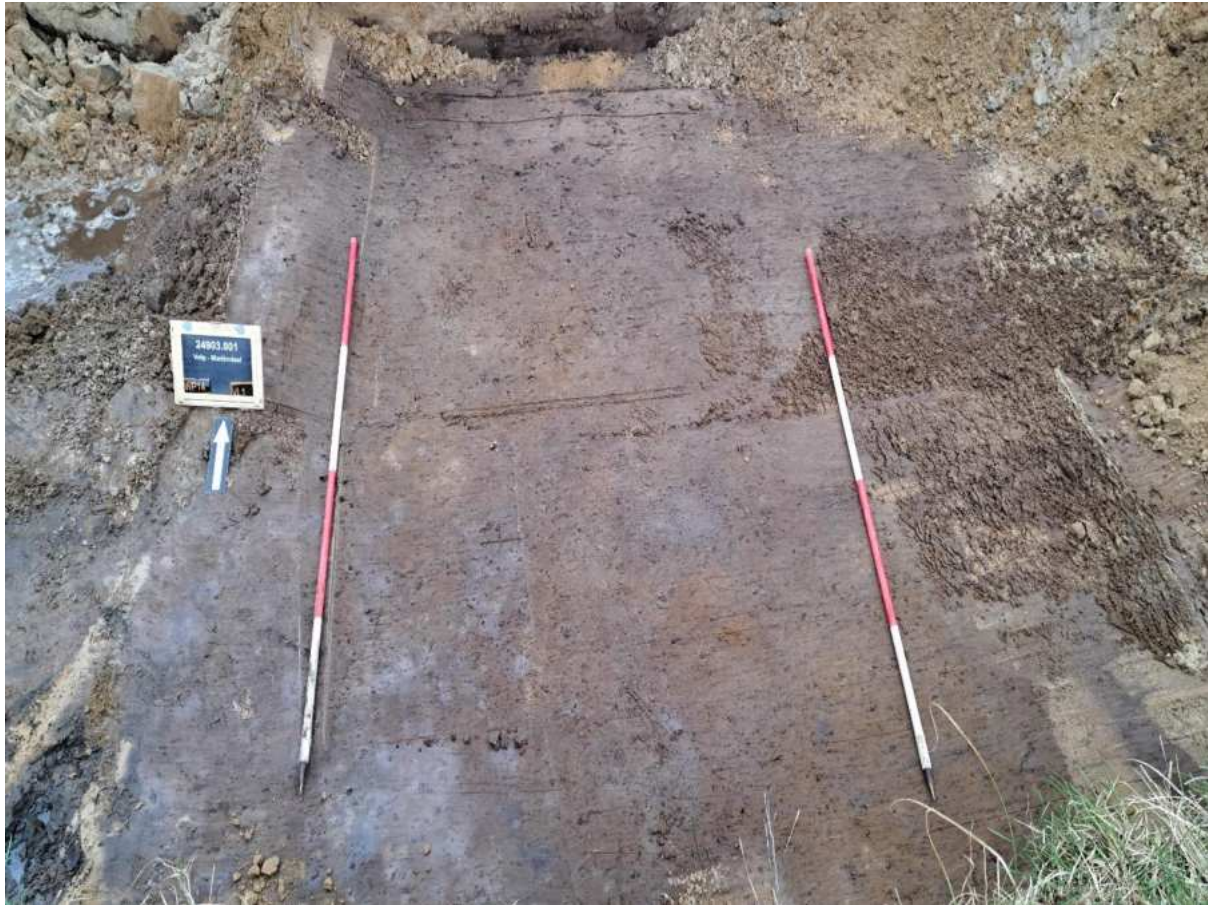
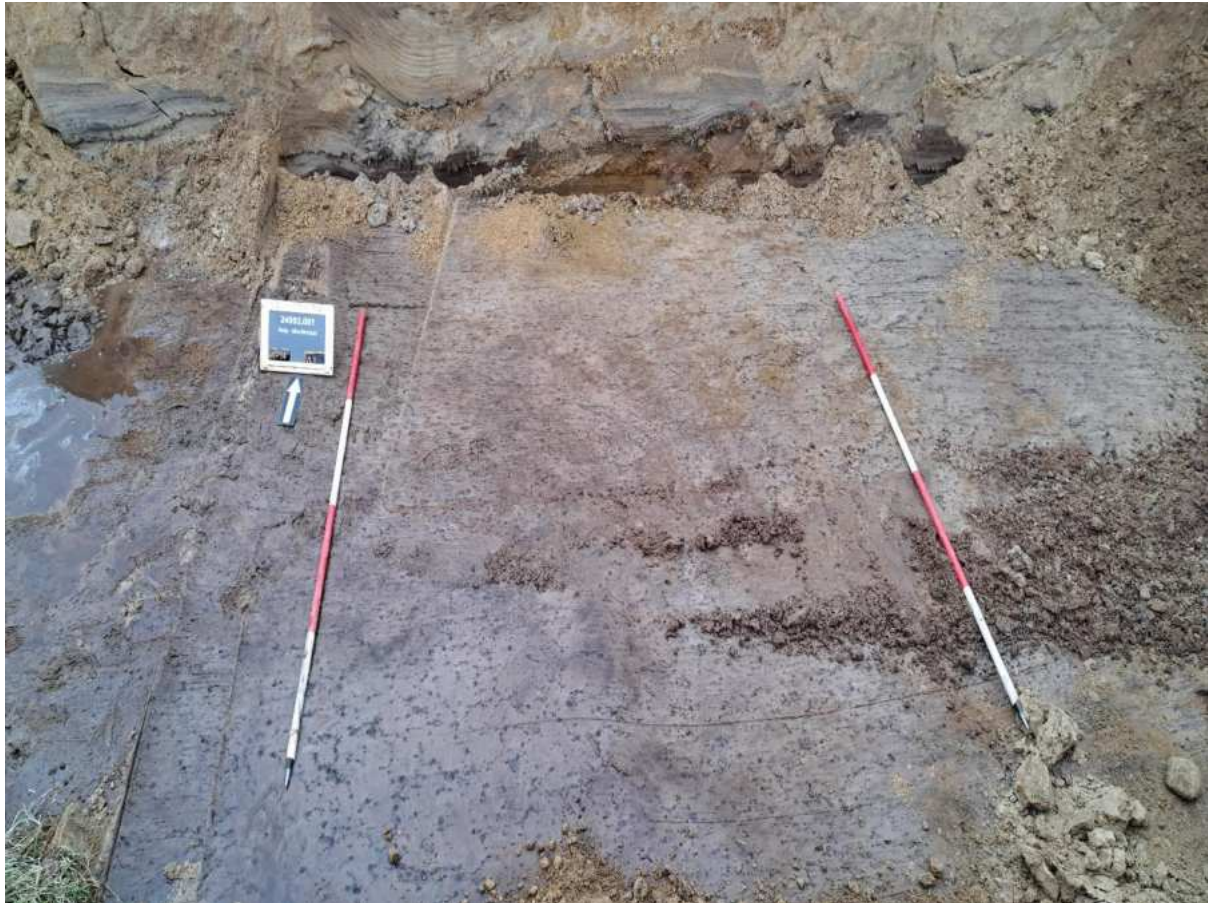
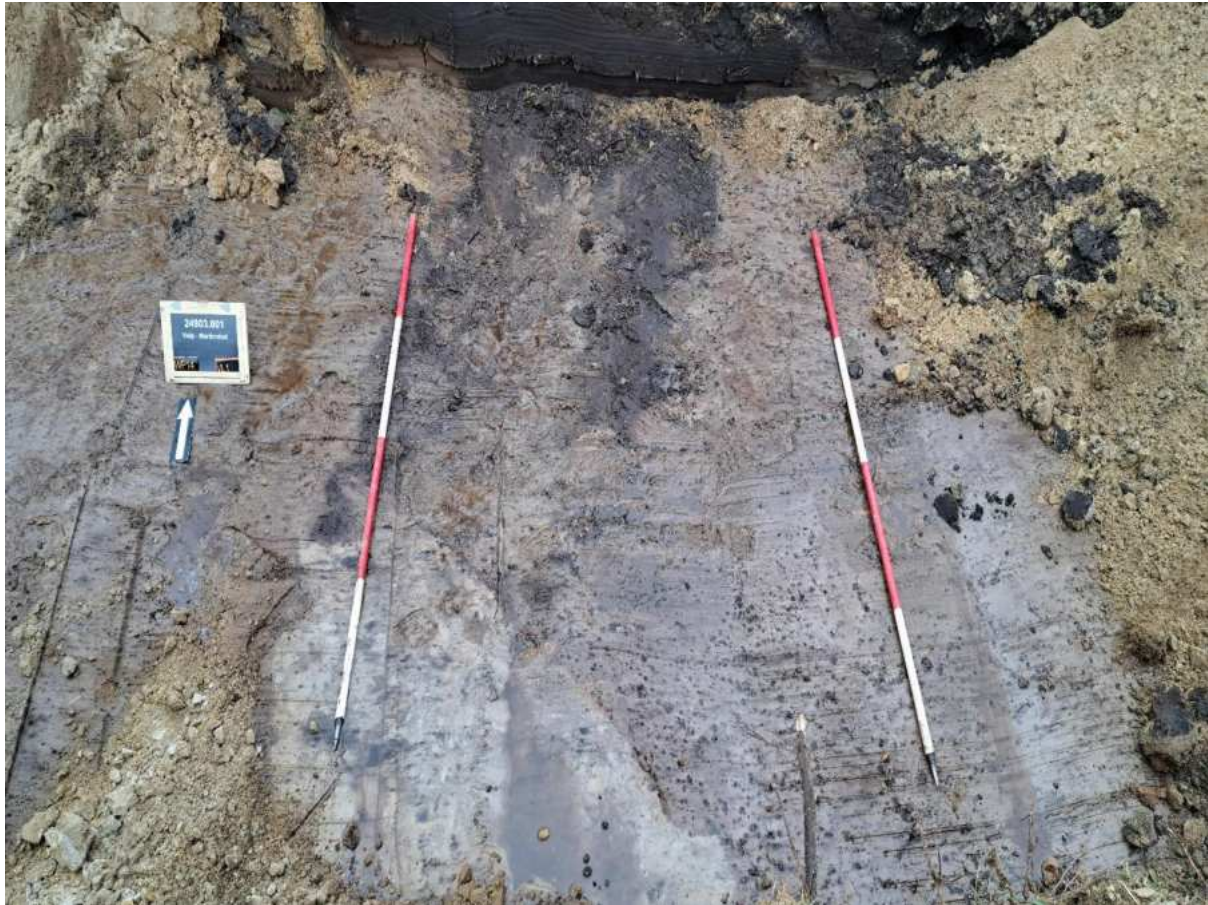
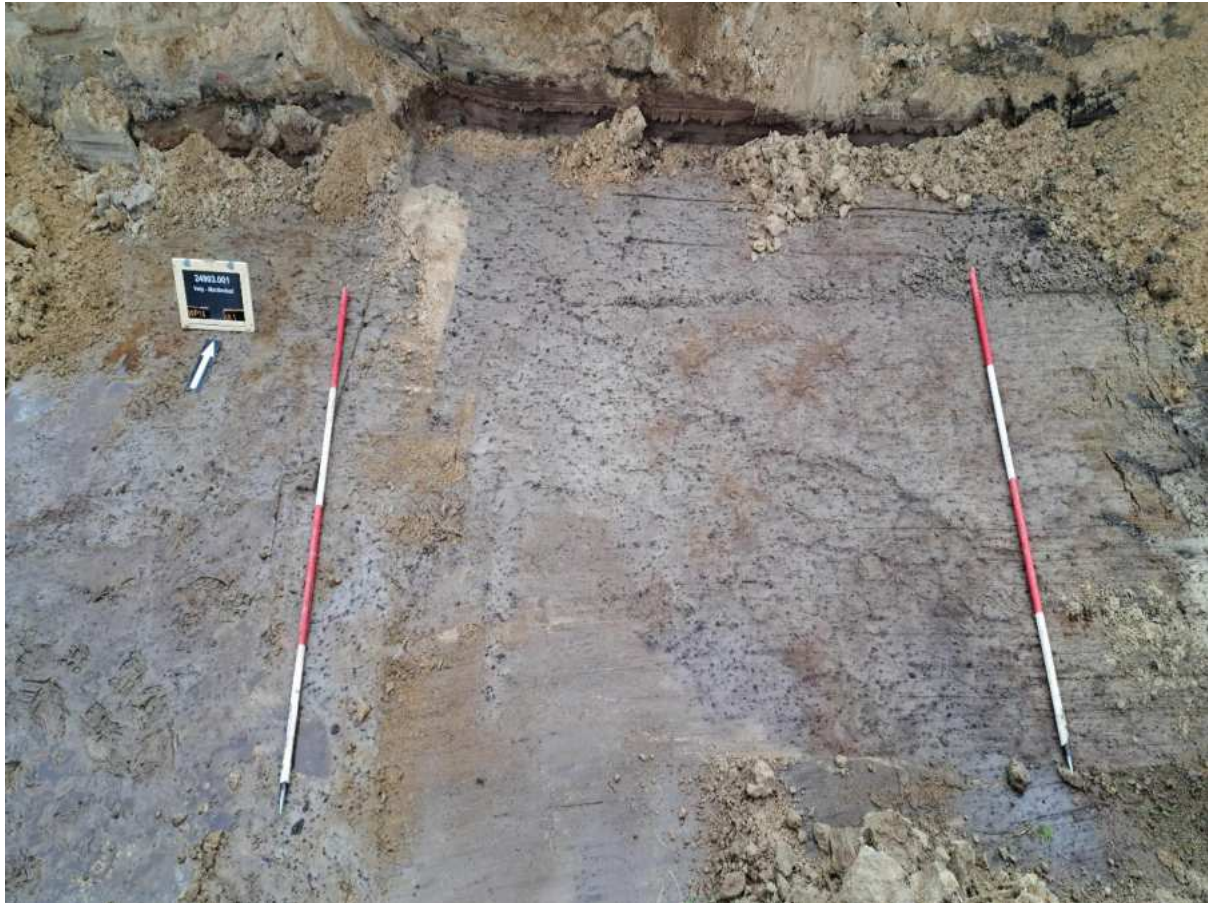
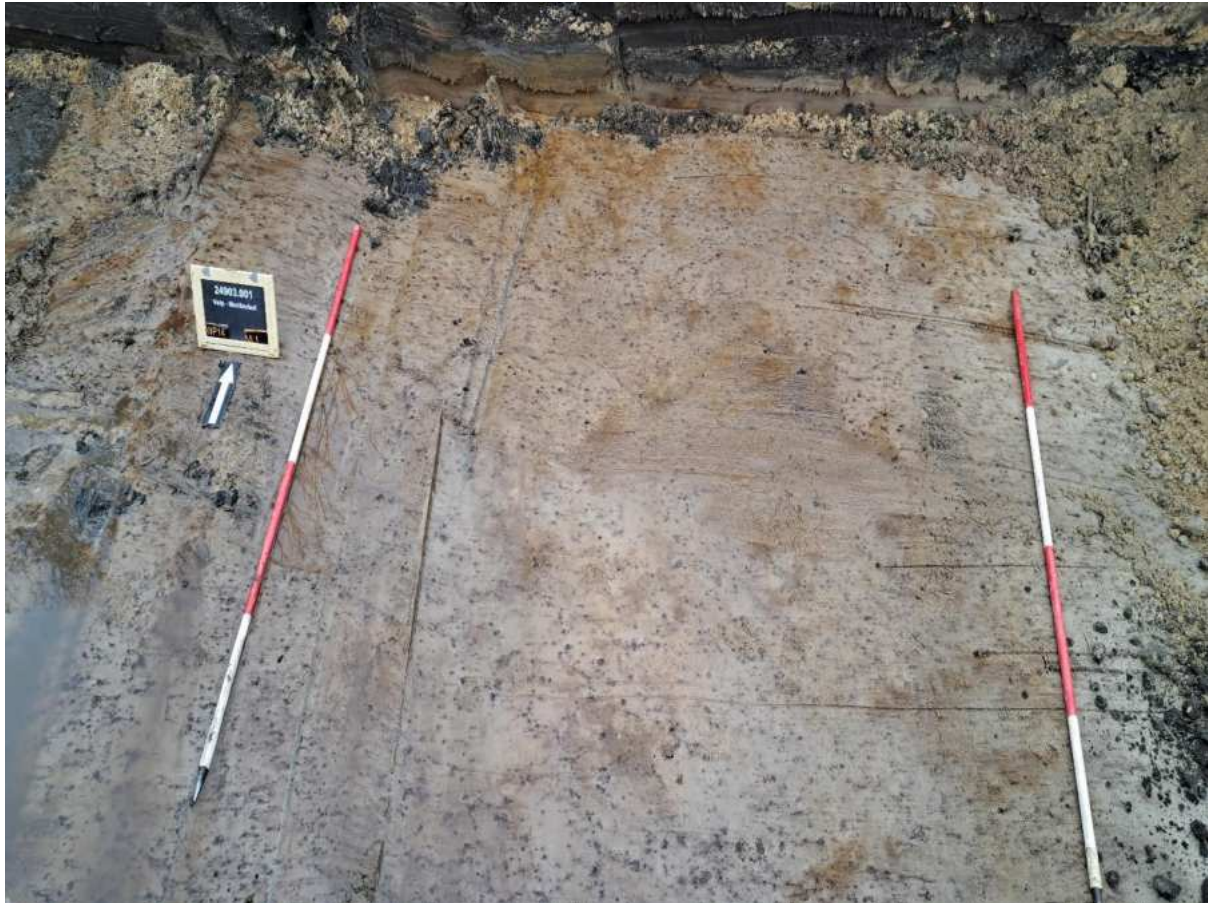
### 3.14 Proefsleuf 14: verstoorde bodem tot in de C-horizont: kabels en leidingen en 'sporen' van een tandenbak van een moderne machine
