ADVIESDOCUMENT  
Proefsleuvenonderzoek  
Mariëndaal te Velp  
in de gemeente Land van Cuijk

| Rapportnummer | 24903.001 |
| Datum | 10-04-2024 |

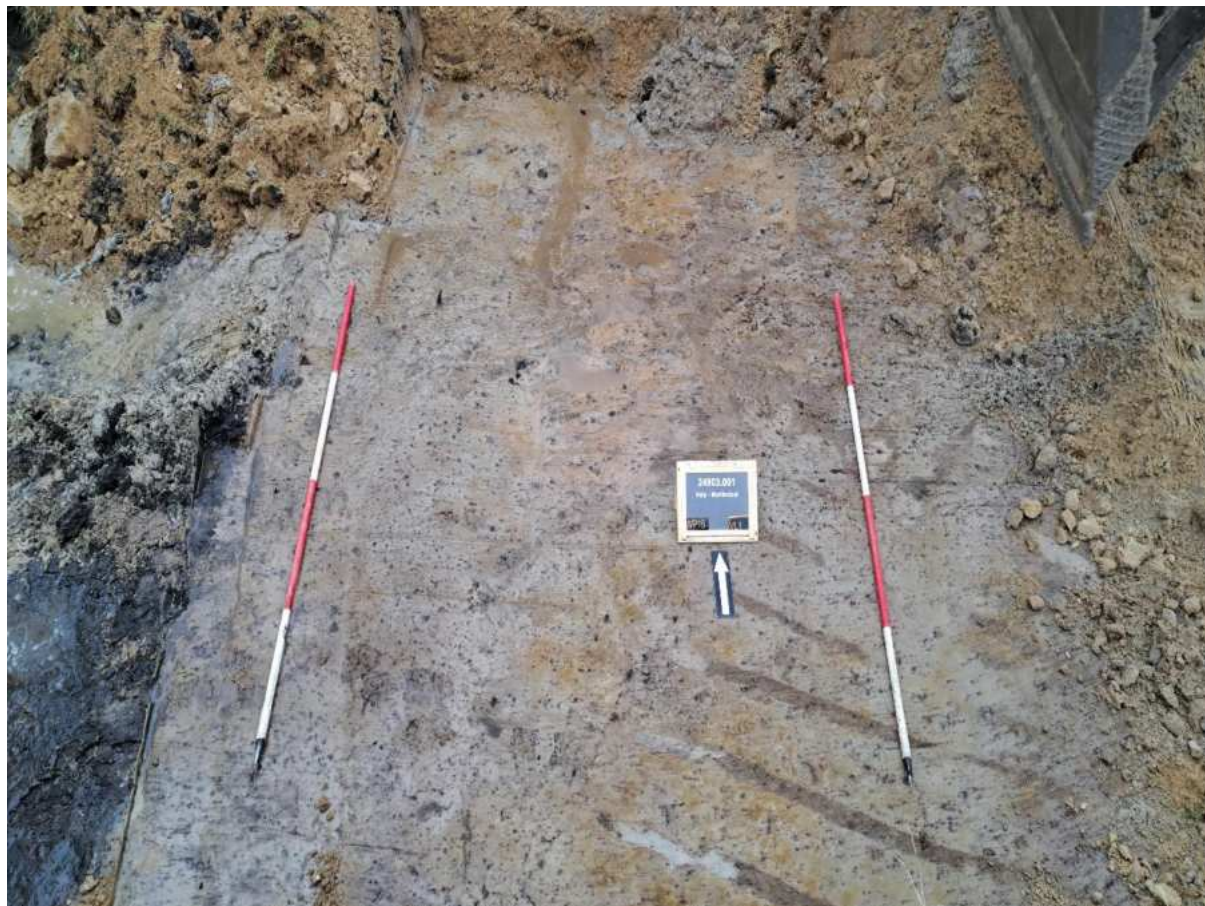
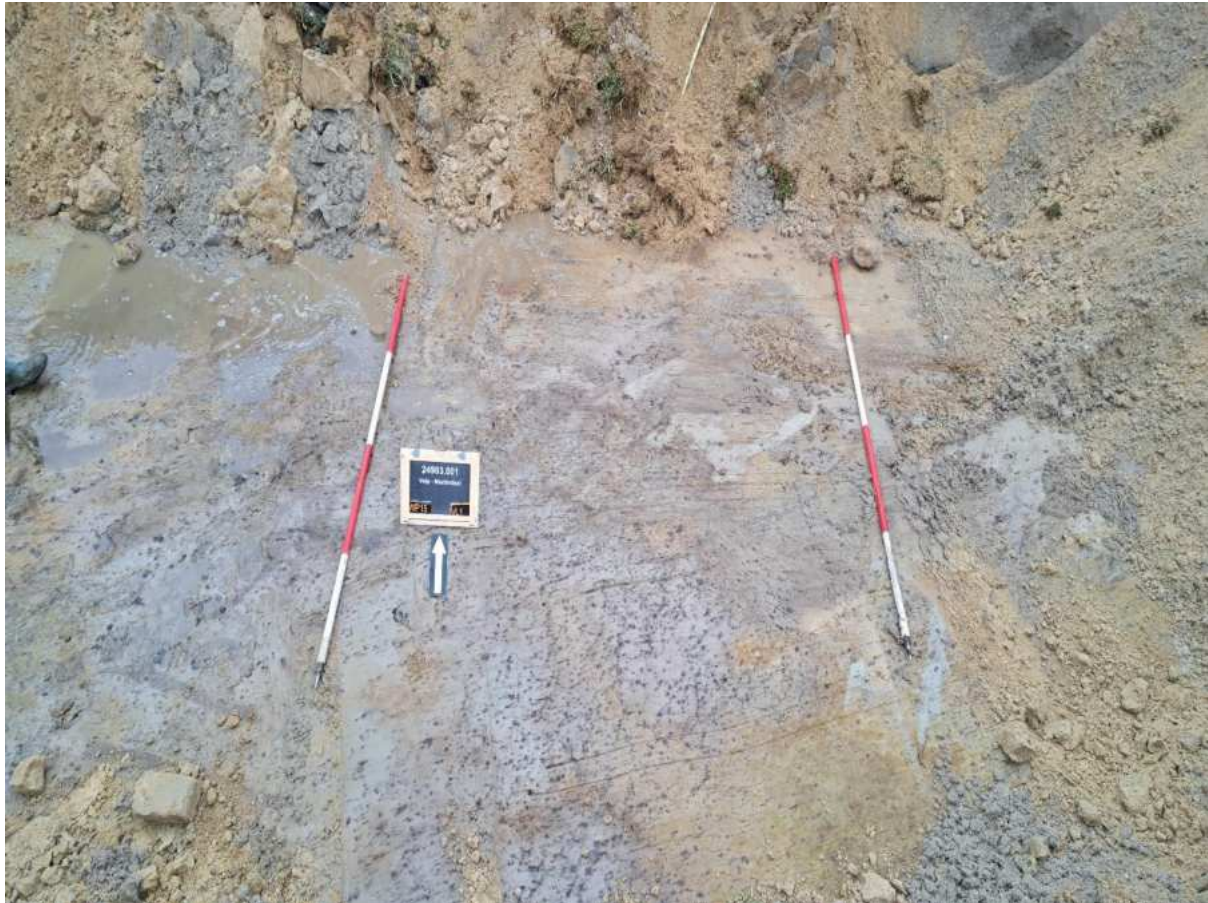
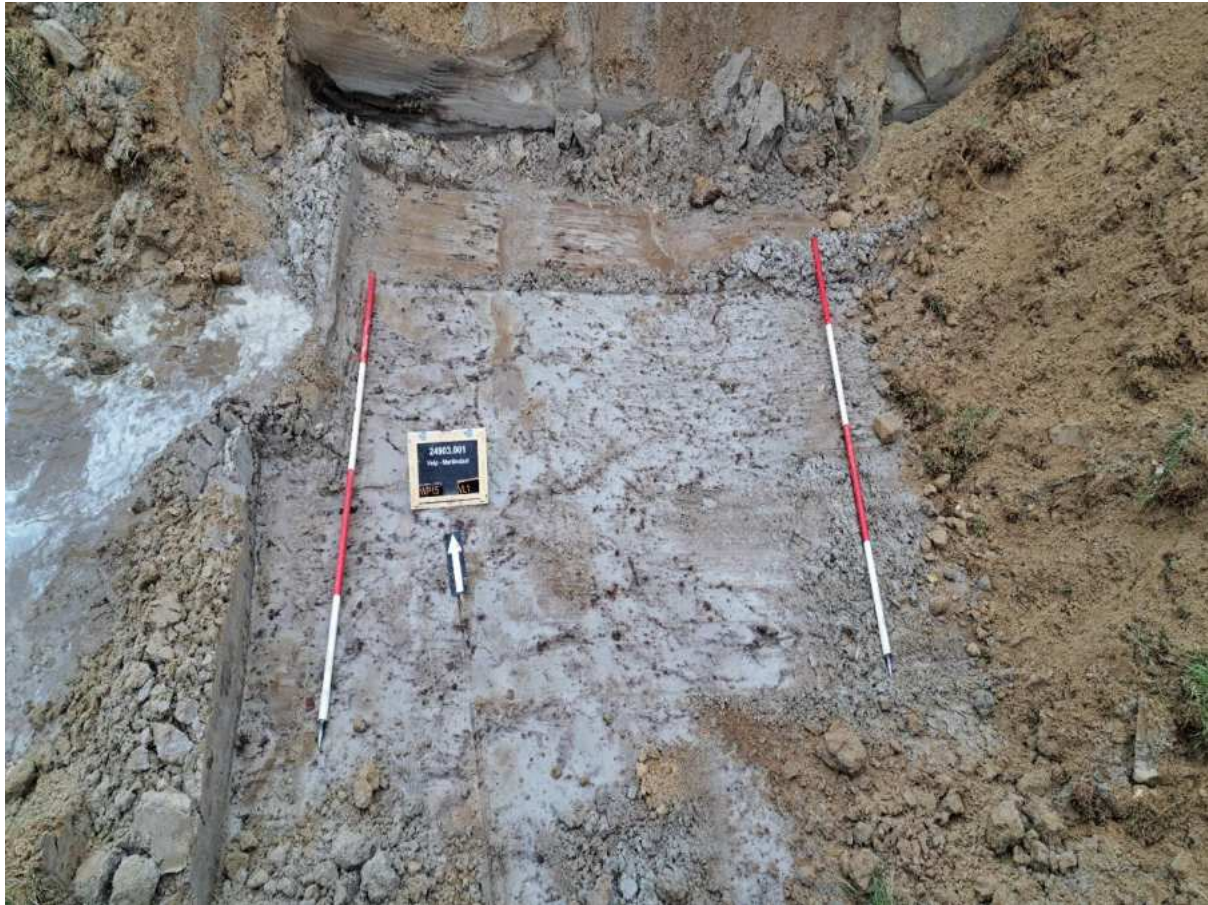
### 3.15 Proefsleuf 15: : verstoorde bodem tot in de C-horizont

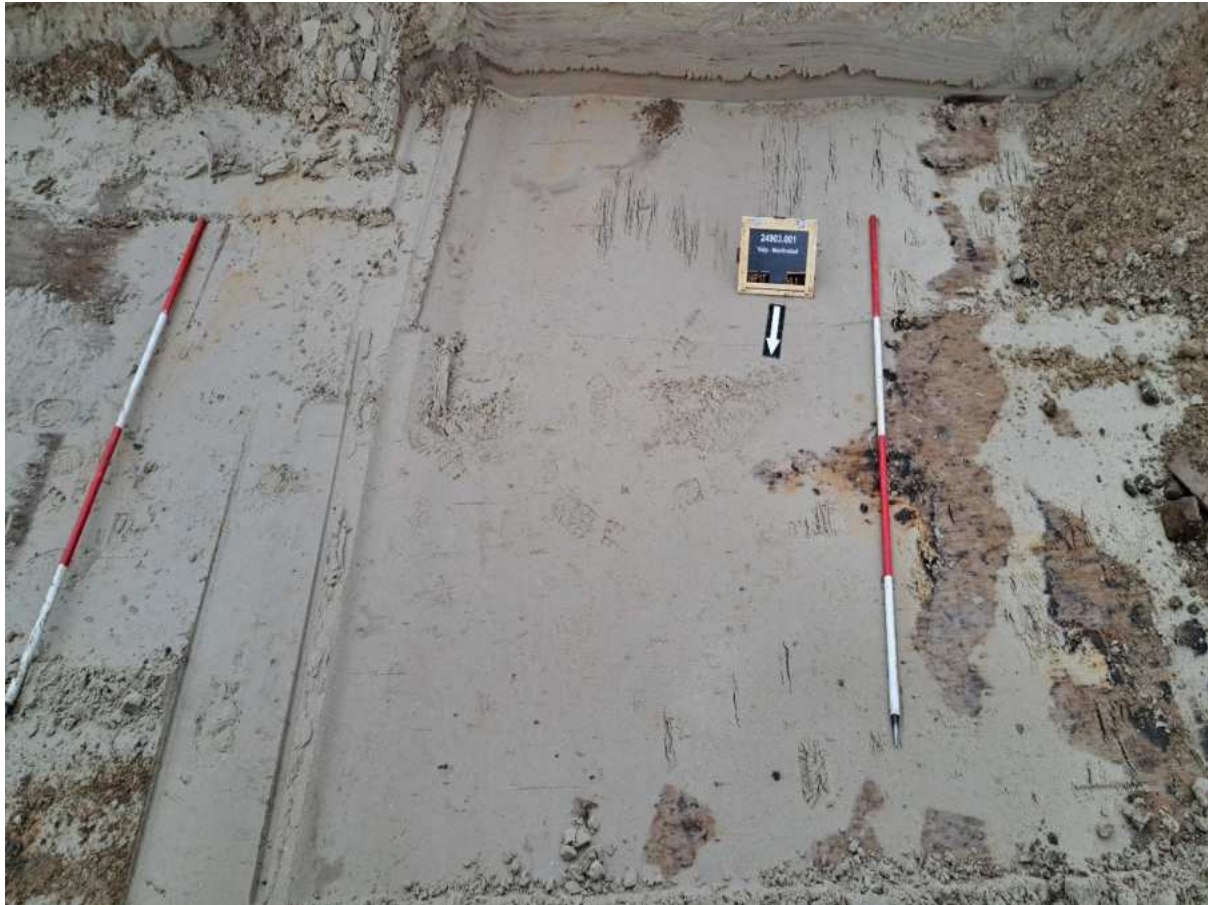
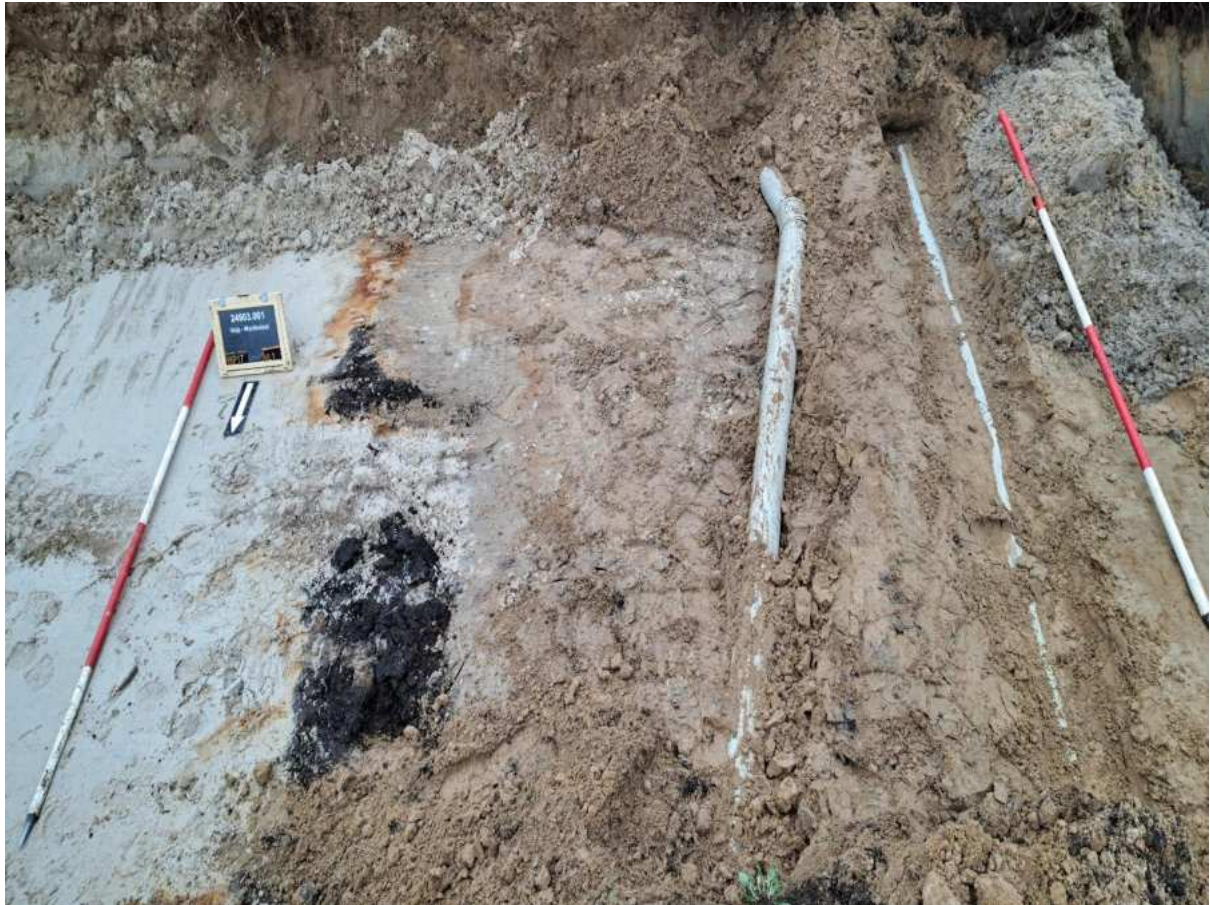
**3.17 Proefsleuf 17: verstoorde bodem tot in de C-horizont met machinale vergravingen uit het begin van de jaren '80 met kabels en leidingen (vb. waterleiding, PVC-buizen , etc.)**

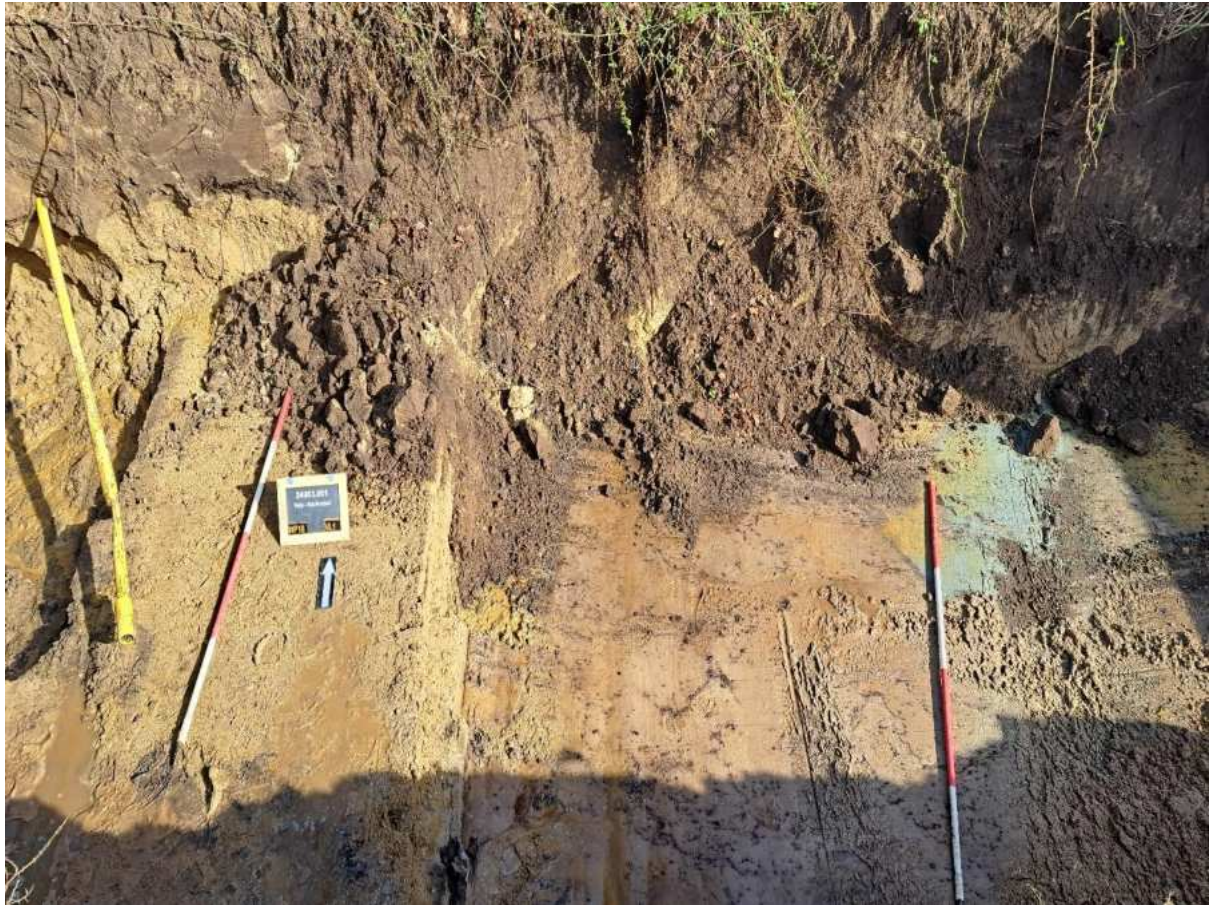
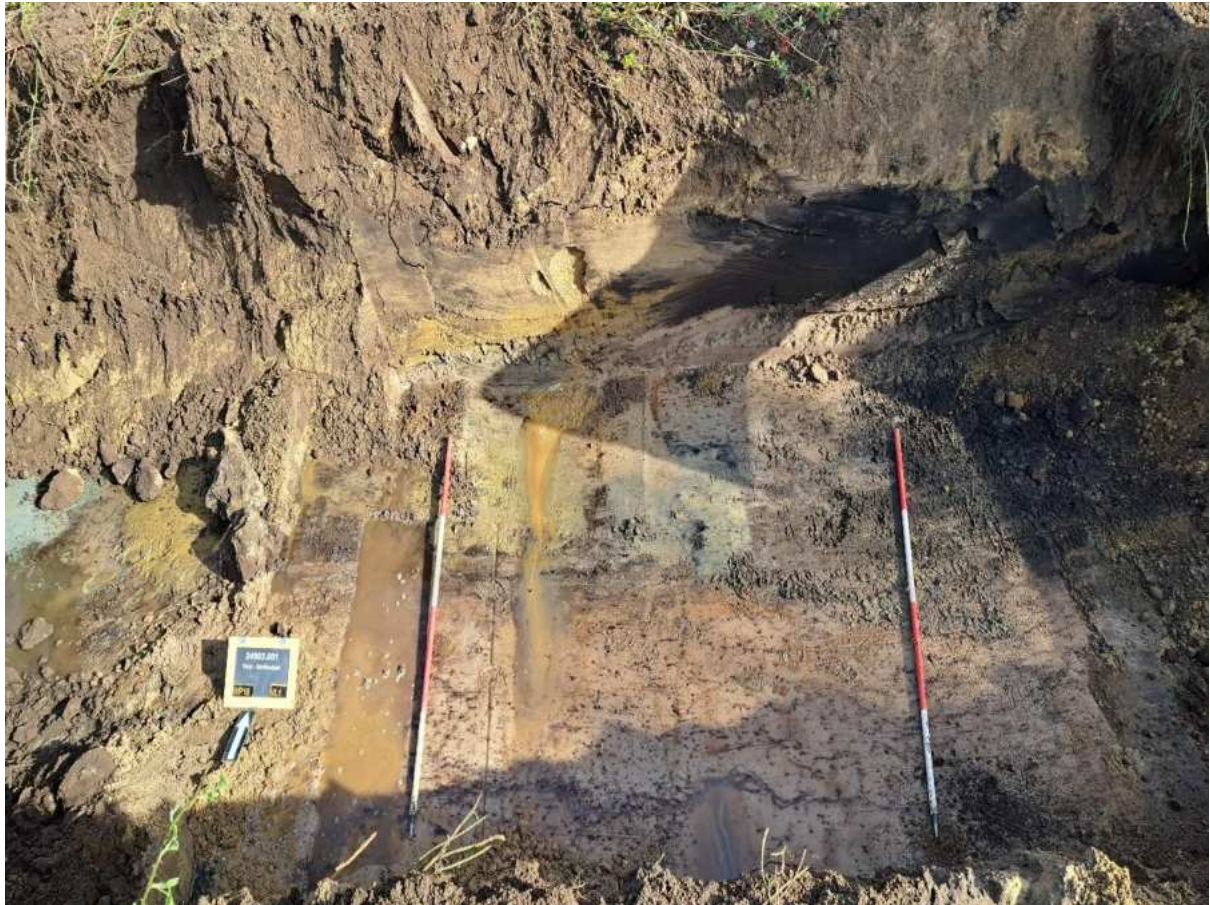
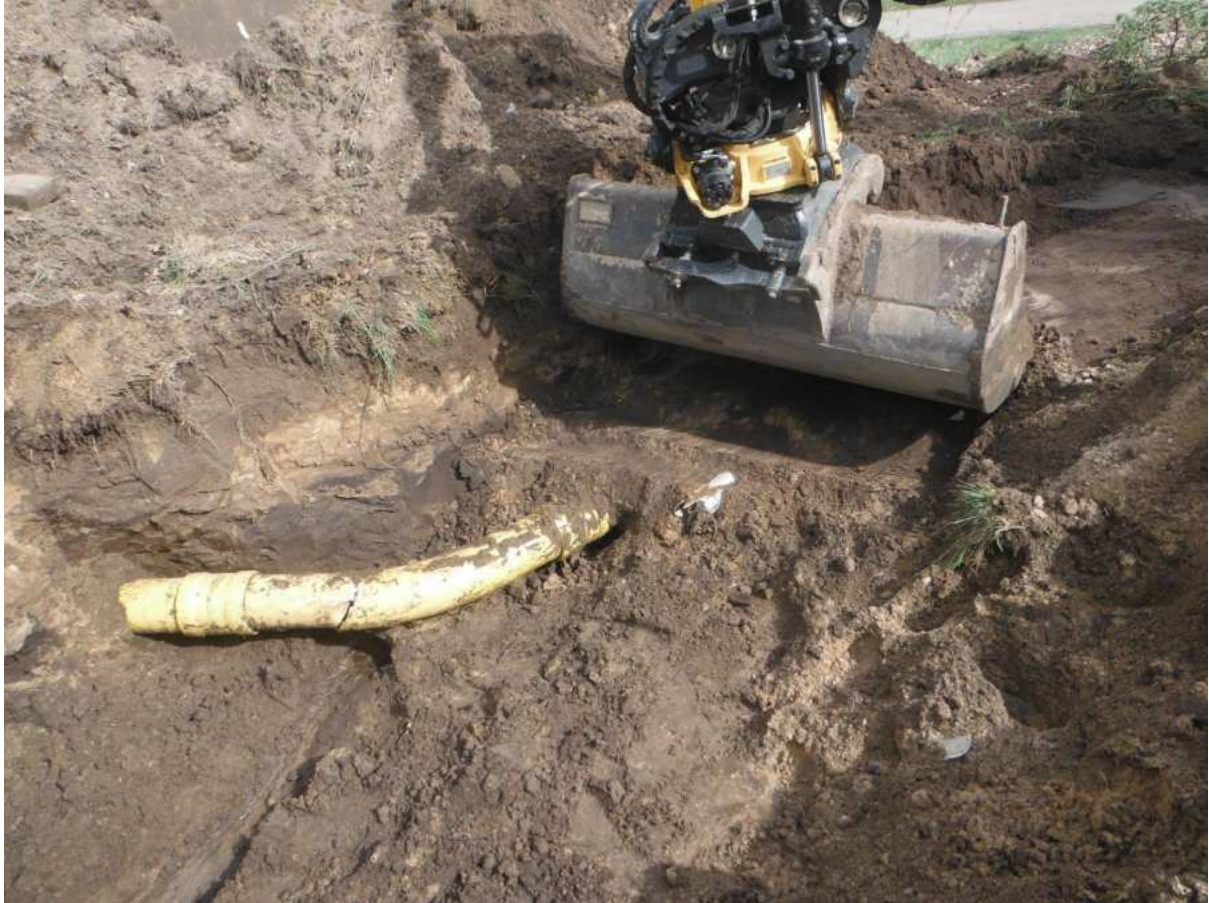
**3.18 Proefsleuf 18: verstoorde bodem tot in de C-horizont met machinale vergravingen uit het begin van de jaren '80 van de vorige eeuw met kabels en leidingen (vb. waterleiding, actieve hogedruk gasleiding, PVC-buizen , etc.)**
