Projectnummer: 365165

Datum: 12-11-2019

## Provinciaal Inpassingsplan opwaardering N358 De Skieding

Trillingsonderzoek bij woningen

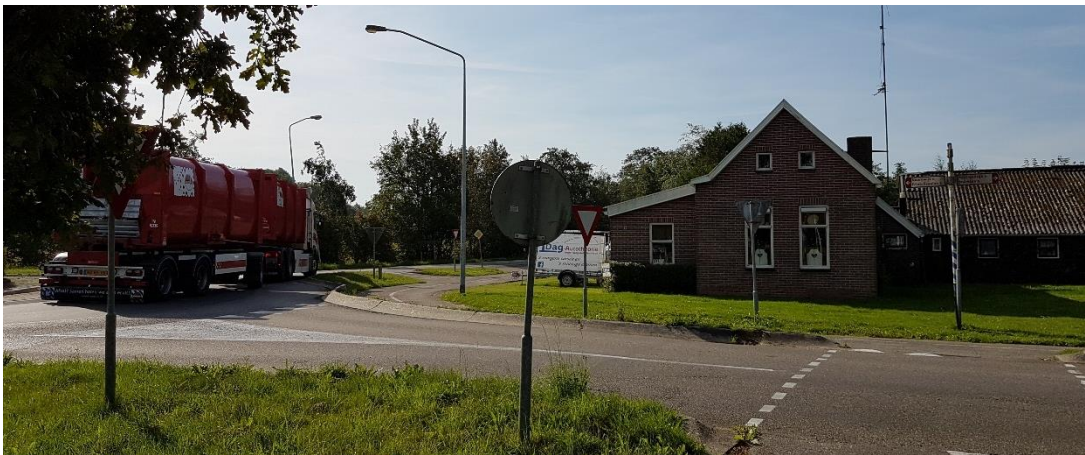
Figuur 4 Passage van een vrachtwagen langs Folgersterloane 94

De woning van Folgersterloane staat afgebeeld op de foto van Figuur 4. Het betreft een woning met een begane grond met daar bovenop een verdieping met een schuin dak. De trillingsmeter op de begane grond heeft in de hoek van de keuken gestaan op een tegelvloer (Figuur 5 - links). De trillingsmeter op de eerste verdieping midden vloerveld heeft op laminaat gestaan (Figuur 5- rechts). De posities van de trillingsmeters is weergegeven in Figuur 6. De X-richting van de sensor is gericht naar bron. De bron is bij deze woning de weg genaamd de Skieding.

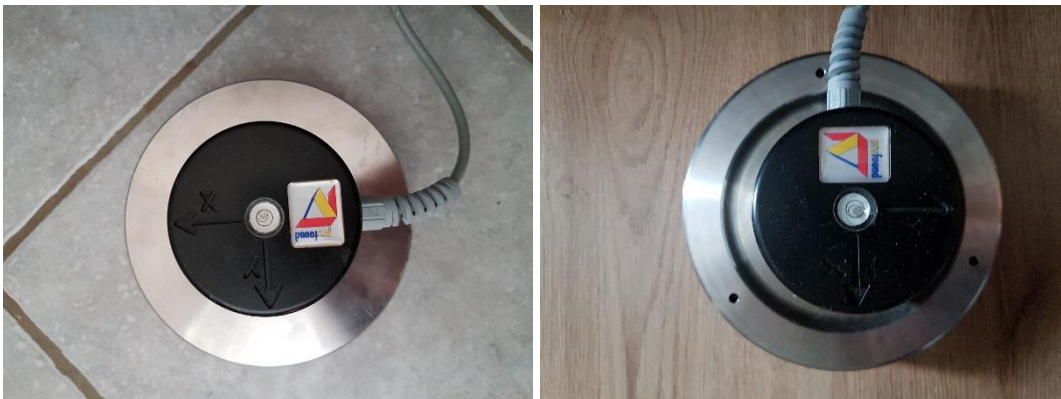
Figuur 5 Trillingssensor op een vast punt op de begane grond (links) en trillingssensor op midden vloerveld bovenste verdieping (rechts). Beide sensoren met de X-richting op de bron gericht.

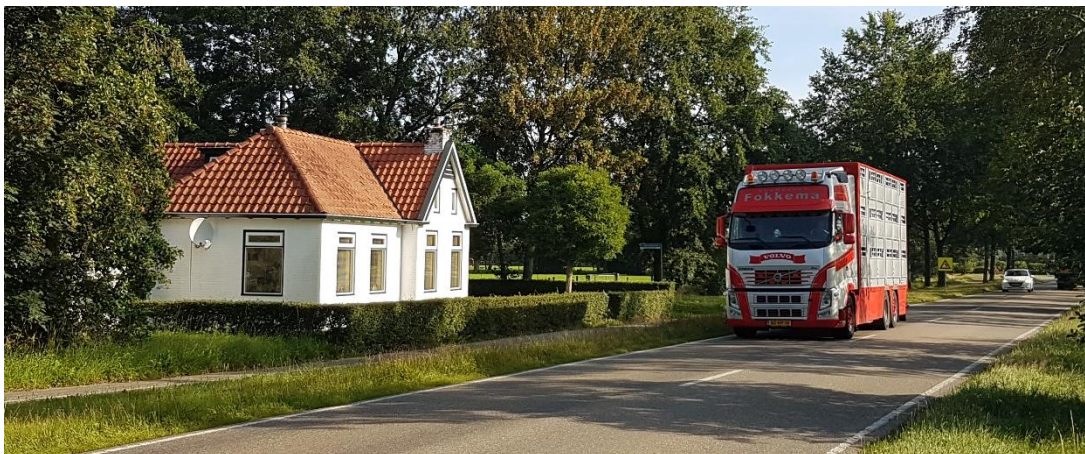
*Figuur 7 Passage van een vrachtwagen langs Scheiding 8*

De woning van Scheiding 8 staat afgebeeld op de foto van Figuur 7. Het betreft een woning met een begane grond met daar bovenop een verdieping met een schuin dak. De trillingsmeter op de begane grond heeft in de hoek van de keuken gestaan op een tegelvloer (Figuur 8 - links). De trillingsmeter op de eerste verdieping midden vloerveld heeft op laminaat gestaan (Figuur 8 - rechts). De posities van de trillingsmeters is weergegeven in Figuur 9. De X-richting van de sensor is gericht naar bron. De bron is bij deze woning de weg genaamd Skieding.

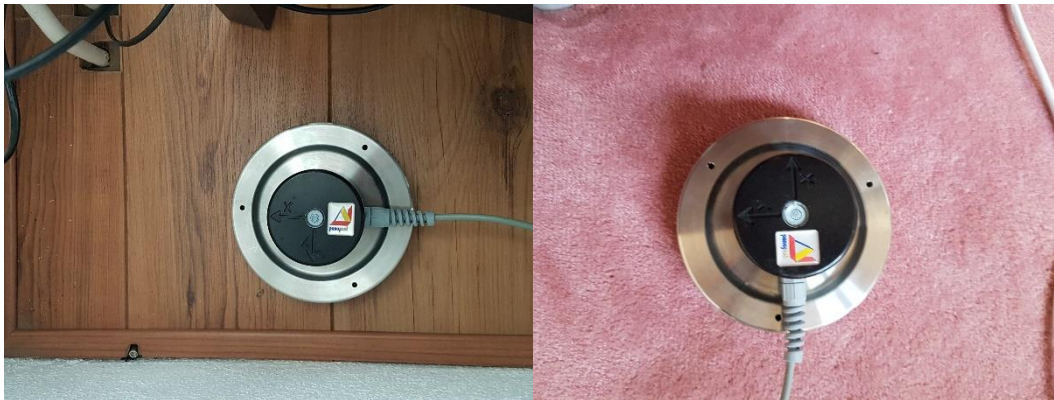
**Figuur 8** Trillingssensor op een vast punt op de begane grond (links) en trillingssensor op midden vloerveld bovenste verdieping (rechts). Beide sensoren met de X-richting op de bron gericht

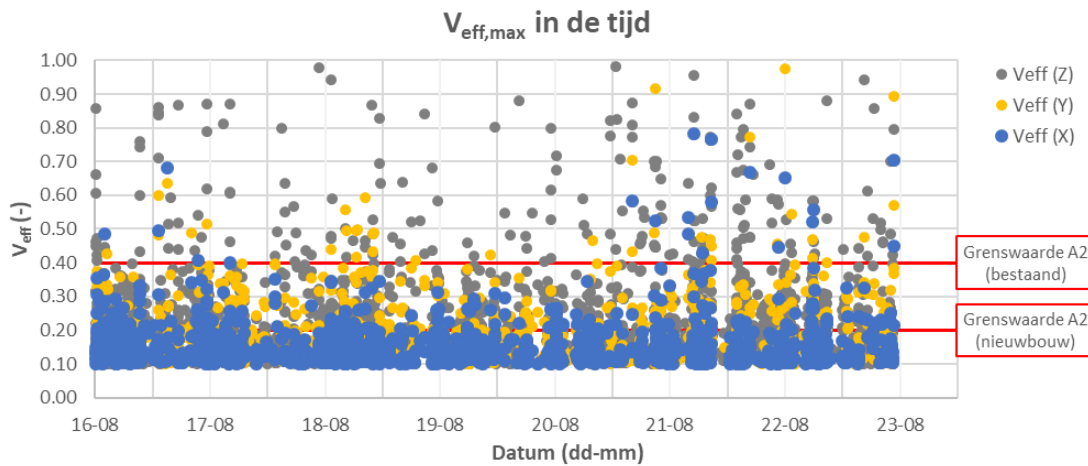
Midden vloerveld, hoogst bewoonbare verdieping (ongefilterd)

Bij Folgersterloane 94 heeft de sensor op het vaste punt beneden slechts eenmaal een meetwaarde boven de 0,1. Dat is een verstoring geweest, want het is een op zichzelf staand incident geweest bij 0,5 Hertz. Mogelijk het toucheren van de kat tegen de sensor. De trillingssensor heeft op een plek gestaan waar vrijwel geen verstoringen zijn. De bovenverdieping kent meerdere overschrijdingen van de drempelwaarde. Er is opslinging tussen de trillingen op de fundering en midden vloerveld op de bovenverdieping. En er is sprake van verstoringen door lopende personen.

Het filteren van de meetgegevens voor het meetpunt midden vloerveld bij Folgersterloane stuit op veel verstoringen. Ook omdat er extra opslinging kan plaatsvinden doordat het meetpunt op laminaat ligt.

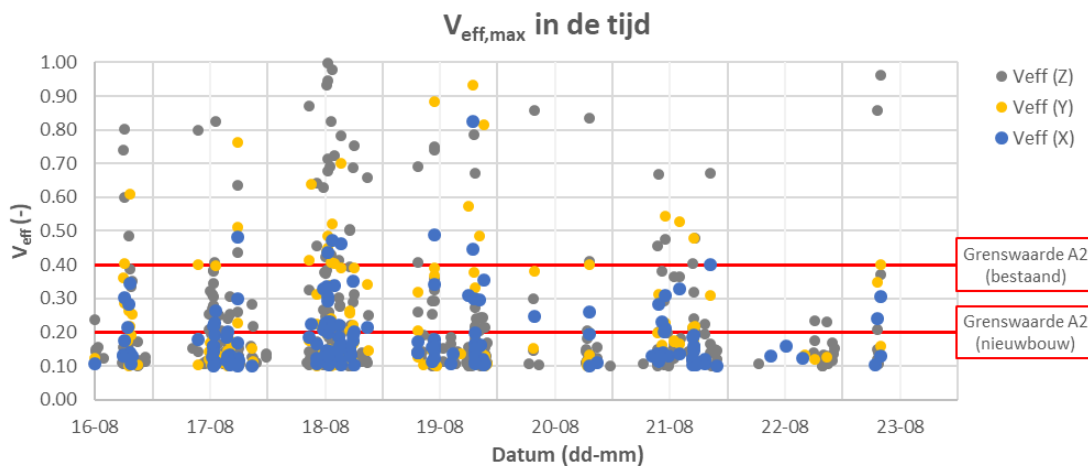
Begane grond (ongefilterd)

Scheiding 8 heeft een betrouwbaar meetpunt boven op midden vloerveld staan. Deze trillingssensor staat op een ongebruikte slaapkamer. De trillingen lopen op tot de grenswaarde voor de  $V_{\text{max}}$  in de nacht. Er is één overschrijding gemeten. De sensor op het vaste punt beneden heeft waarden boven de 0,1. Deze overschrijdingen zijn globaal tussen 6 en 8 uur 's ochtends en tussen 17 en 22 uur 's avonds. Het vracht- en landbouwverkeer rijdt de hele dag. De hoge trillingen komen juist voor op de momenten dat bewoners opstaan en thuis zijn. Het verkeer geeft geen trillingen boven de 0,1 op het vaste punt op de vloer.

*Geen hoge waarden in de nacht, dit suggereert dat alle hoge waarden voetstappen zijn van de bewoners.*

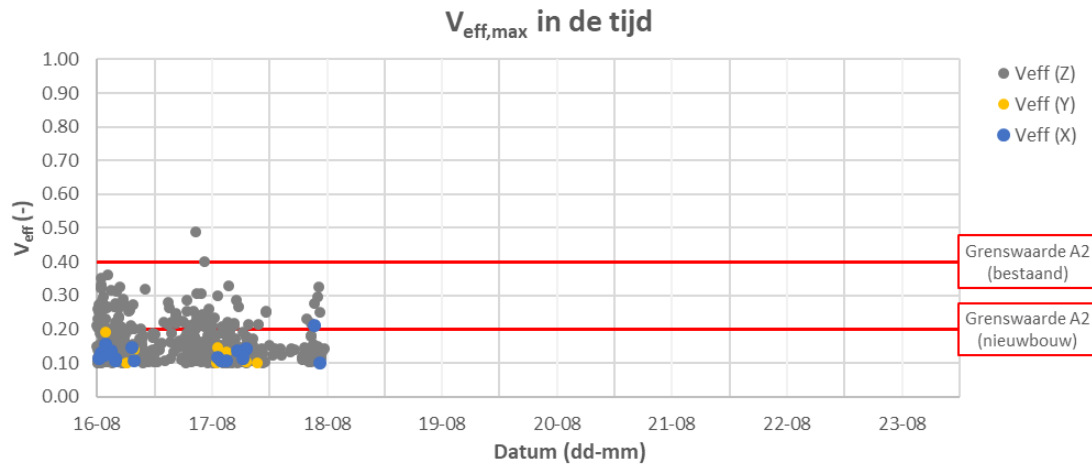
Hoogst bewoonbare verdieping (ongefilterd)

De analogie tussen Scheiding 8 en Folgersterloane 94 kan worden gemaakt. Bij beide panden zijn op het vaste punt beneden trillingsniveaus gemeten die lager zijn dan 0,1. Bij De Scheiding 8 leidt deze trillingen tot een  $V_{\text{eff}}$  van maximaal 0,4 op middenvloerveld op de eerste verdieping. Folgersterloane 94 heeft soortgelijke gebouweigenschappen. Voor Folgersterloane 94 kan daarom ook worden gesteld dat het maximale trillingsniveau van  $V_{\text{eff}}$  0,4 is. In Tabel 4-1 staan de uitkomsten van de metingen.

De woningen van Scheiding 8 in Surhuisterveen en Scheiding 13 in Opende worden waarschijnlijk verplaatst. De nieuwe locatie ligt op hetzelfde perceel, maar verder van de weg. De exacte locatie is nog niet bekend. Voor de nieuwbouw geldt de streefwaarde van 0,2 voor de  $V_{\text{eff}}$  in de nacht. Dit betekent dat afhankelijk van de locatie bij het ontwerp van de woning ook weer rekening moet worden gehouden met de trillingshinder.
