Behoud van waardevolle bebouwing in het buitengebied van de gemeente Raalte

Advies karakteristieke panden en erven gemeente Raalte, februari 2012

Betreft: advies karakteristiek erf Berghuisweg 1, Heeten

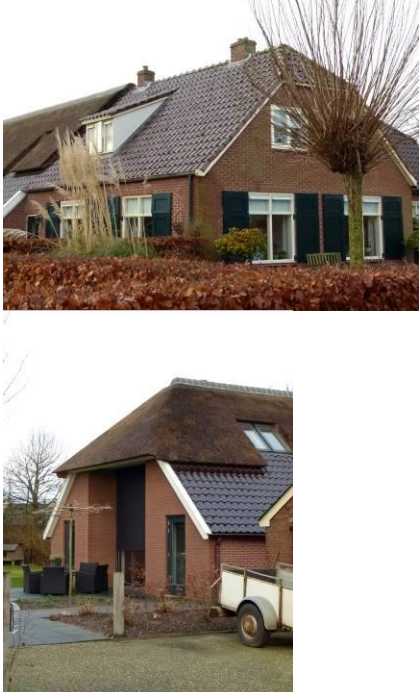
Nee, de boerderij is op een manier verbouwd die afbreuk doet aan de herkenbaarheid. Het open karakter van het erf is aangetast door de afscherming met hagen.
Holterweg 47

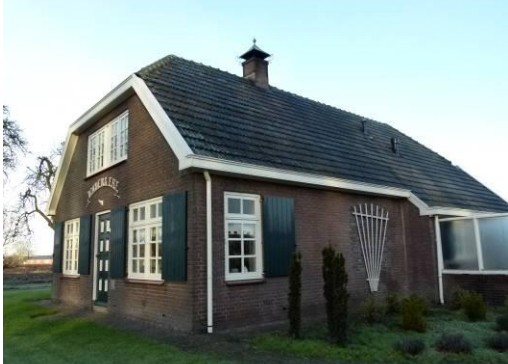
*	*				Nee, de relatief jonge boerderij heeft te weinig streekeigen karakteristieken, en is aan de achterzijde verbouwd.

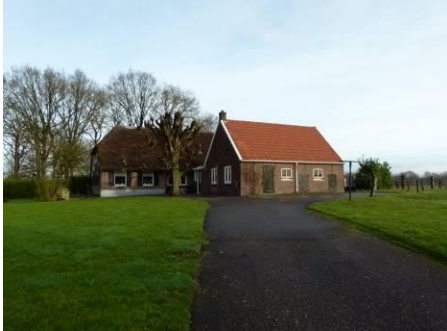
**	*		*		Ja, de situering in landschap is heel krachtig, door de ligging op een es. Erf deels verhard. Hoofdvolume is verbouwd. De bijgebouwen zijn van mindere kwaliteit.
Neppelenbroekerdijk 15

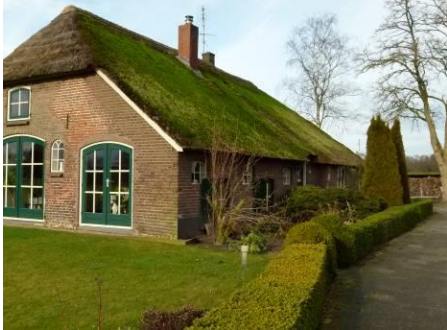
*	*	*	*		Ja, ondanks dat er veel is aangepast en verbouwd.
Nieuwe Deventerweg 38

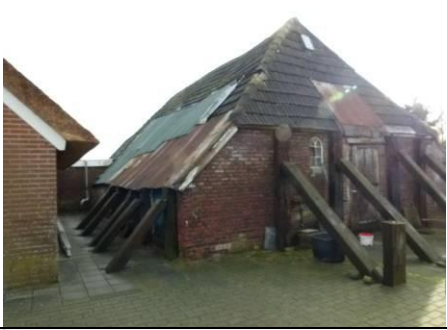
*			Nee, zowel het hoofdgebouw als de schuur hebben enkele verbouwingen ondergaan. De erfinrichting en structuur zijn gewijzigd.
Pleegsterdijk 22

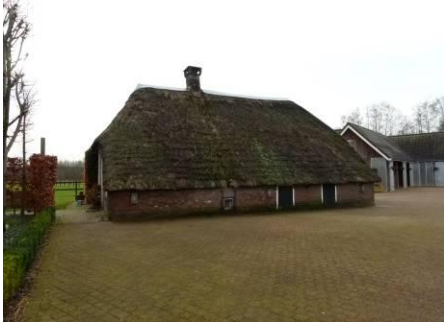
*	*	*	Nee, gave Streekeigen keuterboerderij, maar het erf is verhard en heeft het agrarische karakter verloren. Daarmee doet het afbreuk aan het geheel.

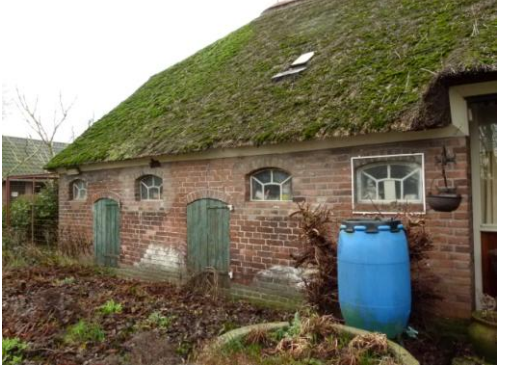
*	*			Nee, het gebouw is flink verbouwd met een moderne toegang en een gewijzigde voorgevel. Het erf heeft nog deels zijn agrarische karakter behouden.

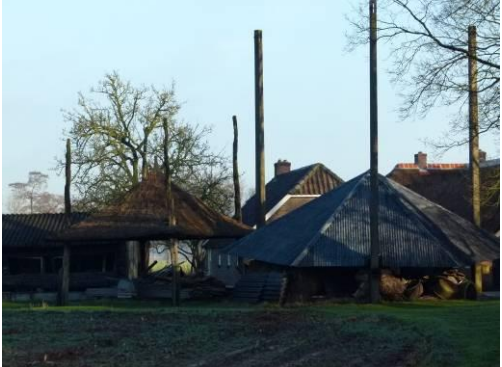
**	*	*	*		Ja, hoewel de voorgevel van het woondeel is verbouwd en het bijgebouw iets minder ondergeschikt wordt aan het woongedeelte door nieuwe luiken. Zeer karakteristieke bijgebouwen. Na beoordeling bleek dit pand al in de oorspronkelijke inventarisatie opgenomen.
Sumpelweg 5		-	-	-		-	Nee, het erf heeft relatief nieuwe bebouwing. Er is geen karakteristieke bebouwing aanwezig. Vermoedelijk wordt een ander adres bedoeld.

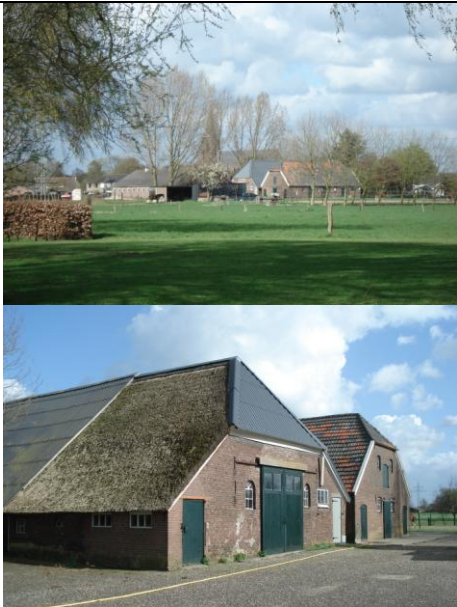
**	*	*	*		Ja, hoofdvolume en parallel gelegen schuur. Erf ligt krachtig in landschap, met vrij zicht op de kern. Erfstructuur is traditioneel van opzet en wordt begeleid door onverharde toerit. Herkenbaar als agrarisch bedrijf, redelijk gaaf en heeft een streekeigen verschijningsvorm.
Sumpelweg 1	Geen foto beschikbaar	*	*	*	*		Ja, de boerderij heeft een karakteristieke ligging op de rand van een enk en Sallandse kenmerken. De erfinrichting en relatie met het landschap zijn waardevol.
