Verkennd bodemonderzoek De Slagen in Staphorst

203447-11/R01

2 juli 2014

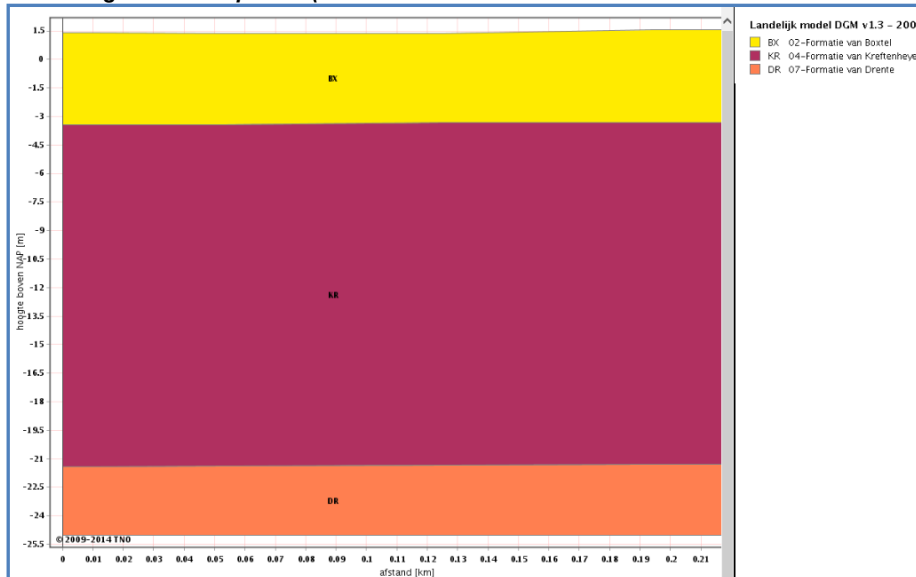
Afbeelding 2: bodemopbouw (bron: DINOloket)

Diepte (m+/-NAP)	Geohydrologische eenheid	Geologische formatie	Lithologie
+1,5 - -3,0	watervoerend pakket 1	formatie van Boxtel	zand
-3 - -21	scheidende laag	formatie van Kreftenheye	klei
-21 - -25,5	watervoerend pakket	formatie van Drente	zand, lagen met grind bijmenging

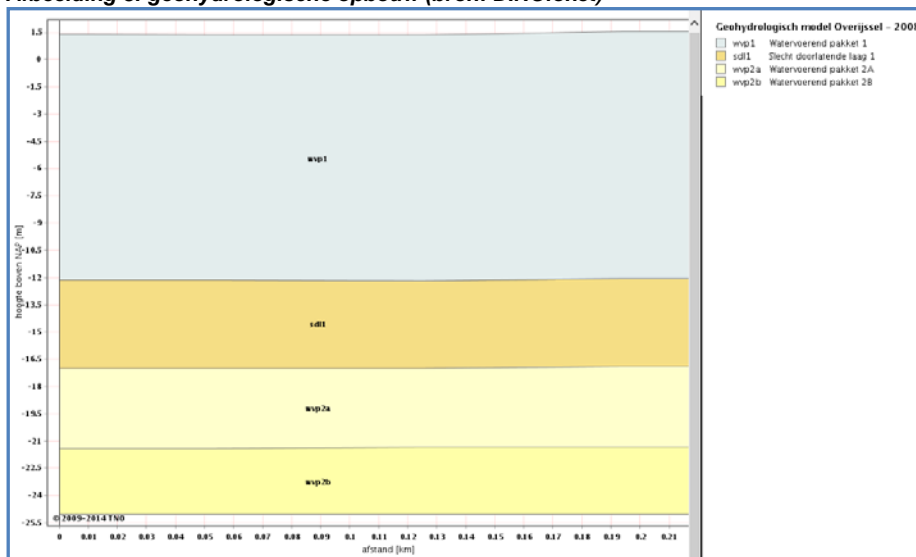
Afbeelding 3: geohydrologische opbouw (bron: DINOloket)

De grondwaterstand bedraagt circa 1,5 m -mv. Regionaal gezien is de stromingsrichting van het freatisch grondwater westelijk.
