Verkennend asbest in bodemonderzoek conform NEN-5707

Utrecht Lauwerecht 7a en 7b

OPDRACHTGEVER	Mitros Postbus 113 3950 AC Utrecht
DATUM	9 oktober 2013
DOCUMENTNUMMER	P12-0468-038
OPGESTELD DOOR	ir. W. Drok
GEAUTORISEERD	ing. C.H.J. Prudon
PROJECTLEIDER	ing. C.H.J. Prudon
GEZIEN

SOORT ONDERZOEK	Verkennend onderzoek asbest in bodem
ONDERZOEKSLOCATIE	Utrecht Lauwerecht 7a en 7b Troelstralaan en Schermerhornlaan, Utrecht
OPDRACHTGEVER	Mitros Postbus 113 3950 AC Utrecht
CONTACTPERSOON	Dhr. E. Ijtsma
UITGEVOERD DOOR	BOOT organiserend ingenieursburo B.V. Plesmanstraat 5 3905 KZ VEENENDAAL
CONTACTPERSOON	C.H.J. Prudon
DATUM VELDWERK	19 september 2013
VELDWERK DOOR	E. Janssen J.H.J. Janssen van Doorn

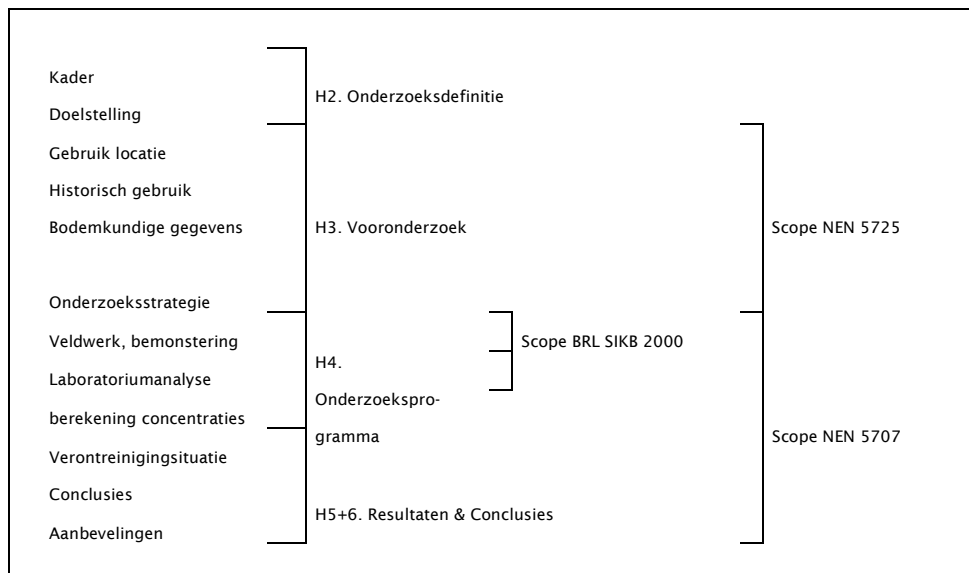
Figuur 1 Onderzoekstraject

Het onderzoek is uitgevoerd in twee fasen, namelijk een vooronderzoek (conform NEN 5725 - Leidraad bij het uitvoeren van vooronderzoek bij verkennend, oriënterend en nader onderzoek) en een verkennend bodemonderzoek (conform NEN 5707 - Bodem - Inspectie, monsterneming en analyse van asbest in bodem). Het veldwerk is uitgevoerd conform de BRL SIKB 2000 (beoordelingsrichtlijn voor het SIKB procescertificaat voor veldwerk bij milieuhygiënisch bodemonderzoek). BOOT organiserend ingenieursburo is hiervoor gecertificeerd. Het onderzoekstraject is schematisch weergegeven in onderstaand overzicht.
